<b>NOME COMPLESSO</b>	Piccinini
<b>INDIRIZZO</b>	Via N. Perotti, 4
<b>LOCALITA'</b>	Codemondo
<b>PERIODO DI COSTRUZIONE</b>	Anteriore al 1884

RICERCA STORICA

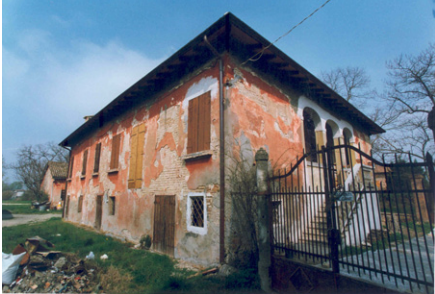
<b>EDIFICIO a</b>	<b>FOTOGRAFIA</b>

Foto Costa cod. 16D27-7			
	<b>DESCRIZIONE</b>	Il casino sviluppa una pianta quadrata, a volume compatto, su due livelli. Il tetto è a quattro falde; il paramento a scarpa. Sul prospetto di levante si apre un bel loggiato a tre luci a sesto ribassato cui si accede da una scalinata esterna ad una rampa, balaustrata, parallela alla facciata. Il prospetto di ponente è caratterizzato da una piccola sopraelevazione ad abbaino. Allo stato attuale non è ancora stato oggetto di ristrutturazioni.			
	<b>TIPOLOGIA DELL'EDIFICIO</b>	<b>casa quadrata</b>	casa a corpi congiunti	casa a porta morta	casa a corte
		casa bracciantile	casa o villa padronale	barchessa o rustico	bassi servizi
		casello o caseificio	casa a torre	casa porticata	altro
	<b>FUNZIONE ORIGINARIA DELL'EDIFICIO</b>	residenza agricola	<b>residenza civile</b>	stalla	fienile
		porcilaia	silos	serra	deposito agricolo

impianto agricolo intensivo	cantina	caseificio	altro
	<b>FUNZIONE ATTUALE DELL'EDIFICIO</b>	residenza agricola	<b>residenza civile</b>	stalla	fienile
	porcilaia	silos	serra	deposito agricolo	
	impianto agricolo intensivo	cantina	caseificio	altro	
<b>VALORE</b>	storico-architettonico	<b>storico-tipologico</b>		storico-testimoniale	
<b>STATO DI CONSERVAZIONE</b>	ottimo	buono		discreto	
	<b>cattivo</b>	gravi lesioni/crolli (fino al 60% delle strutture portanti perimetrali in essere)		diroccato (meno del 60% delle strutture portanti perimetrali in essere)	
<b>PRESENZA CARATTERI ORIGINARI</b>	<b>alta</b>	media		bassa	
<b>CATEGORIA D'INTERVENTO</b> <small>Rif. NTA RUE art. 4.1.3 e 4.1.5</small>	<b>2A</b>				
<b>ORIENTAMENTO DEL FRONTE PRINCIPALE</b>	Est				
<b>NUMERO PIANI</b>	2				
<b>CARATTERI ARCHITETTONICI COSTRUTTIVI</b>	<b><u>murature</u></b>	pietra	<b>laterizio</b>	miste	
	<b><u>intonaci</u></b>	conservati/ripristinati	<b>ammalorati/assenti</b>	mattoni a vista

<b><u>copertura</u></b>	<b>coppi</b>	tegole	cementiti o altri	
	<b><u>infissi</u></b>	<b>legno</b>	metallo	altri	
	<b><u>battenti esterni</u></b>	<b>scuri</b>	persiane	tapparelle/altro	
	<b><u>tinteggi</u></b>	conservati/recenti	<b>dilavati/alterati</b>	complessivamente assenti	
<b>ELEMENTI ARCHITETTONICI ESTERNI</b>	porta morta	modanature/aperture	infissi lignei di pregio	gelosie	
	bugnature	decorazioni	maestà/immagini e votiva	balconi	
	<b>arcate/volte: loggia</b>	inferriate lavorate	elementi plastici	tettoia	
	cornicioni lavorati	portico	<b>scalinata balaustrata</b>	<b>abbaino</b>

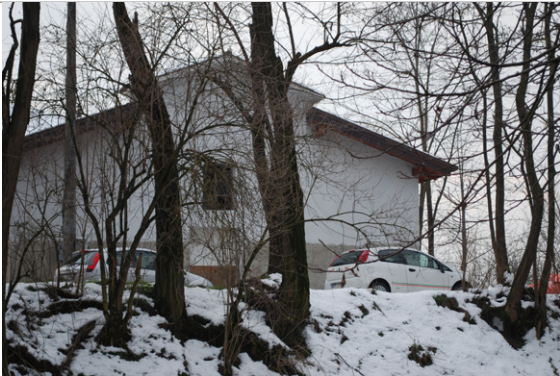
<b>EDIFICIO 6</b>	<b>FOTOGRAFIA</b>

<b>DESCRIZIONE</b>	Oratorio originariamente dedicato a S. Giovanni Nepomuceno, presenta una facciata a capanna sottolineata da un motivo arcuato. Allo stato attuale ristrutturato.			
	<b>TIPOLOGIA DELL'EDIFICIO</b>	casa quadrata	casa a corpi congiunti	casa a porta morta	casa a corte
		casa bracciantile	casa o villa padronale	barchessa o rustico	bassi servizi
		casello o caseificio	casa a torre	casa porticata	Altro: oratorio
	<b>FUNZIONE ORIGINARIA DELL'EDIFICIO</b>	residenza agricola	residenza civile	stalla	fienile
		porcilaia	silos	serra	deposito agricolo
		impianto agricolo intensivo	cantina	caseificio	Altro: oratorio
	<b>FUNZIONE ATTUALE DELL'EDIFICIO</b>	residenza agricola	residenza civile	stalla	fienile
		porcilaia	silos	serra	deposito agricolo
		impianto agricolo intensivo	cantina	caseificio	altro
	<b>VALORE</b>	storico-architettonico	storico-tipologico		storico-testimoniale

<b>STATO DI CONSERVAZIONE</b>	ottimo	buono		discreto
		cattivo	gravi lesioni/crolli (fino al 60% delle strutture portanti perimetrali in essere)		diroccato (meno del 60% delle strutture portanti perimetrali in essere)
	<b>PRESENZA CARATTERI ORIGINARI</b>	alta	media		bassa
	<b>CATEGORIA D'INTERVENTO</b> <small>Rif. NTA RUE art. 4.1.3 e 4.1.5</small>	<b>2A</b>			
	<b>ORIENTAMENTO DEL FRONTE PRINCIPALE</b>	Nord			
	<b>NUMERO PIANI</b>	1			
	<b>CARATTERI ARCHITETTONICI COSTRUTTIVI</b>	<b><u>murature</u></b>	pietra	laterizio	miste
	<b><u>intonaci</u></b>	conservati/ripristinati	ammalorati/assenti	mattoni a vista	
	<b><u>copertura</u></b>	coppi	tegole	cementiti o altri	
	<b><u>infissi</u></b>	legno	metallo	altri	
	<b><u>battenti esterni</u></b>	scuri	persiane	tapparelle/altro	
	<b><u>tinteggi</u></b>	conservati/recenti	dilavati/alterati	complessivamente assenti	
<b>ELEMENTI ARCHITETTONICI ESTERNI</b>	porta morta	modanature/aperture	infissi lignei di pregio	gelosie

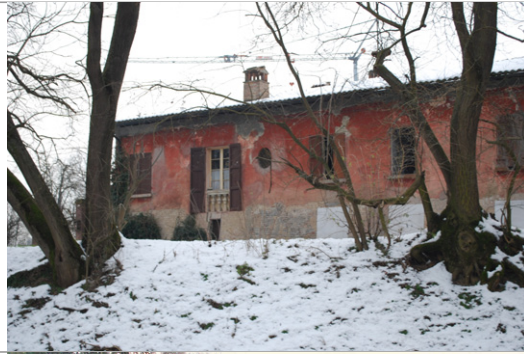
Edificio **a** allo stato attuale: vista da nord.

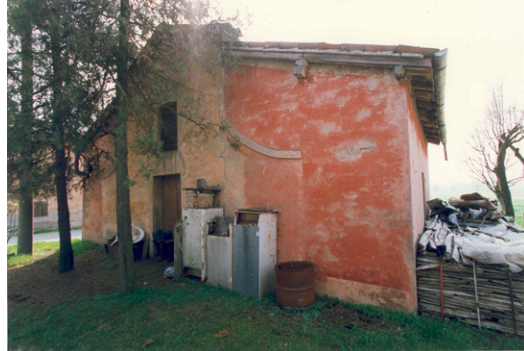
Foto Costa cod. 16D27-2  
Oratorio **e** prima della ristrutturazione, vista da nord.

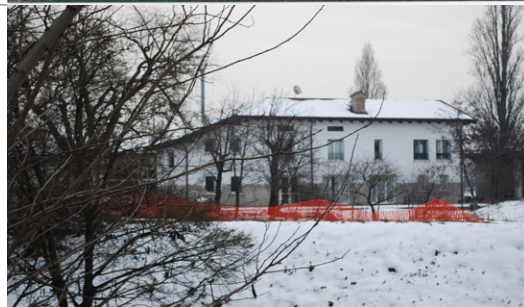
Edificio di carattere rustico (*vedi immagine sottostante*) in seguito a ristrutturazione: uso residenziale

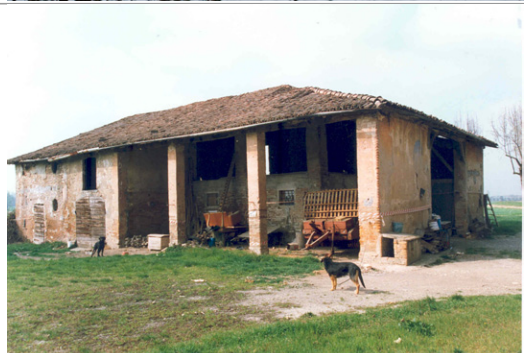
Foto Costa cod. 16D27-3  
Edificio di carattere rustico prima della ristrutturazione, vista da nord-est.  
Il rustico, che evidenziava un'interessante struttura a portico architravato, è stato ristrutturato ad uso residenziale e il portico è stato tamponato.

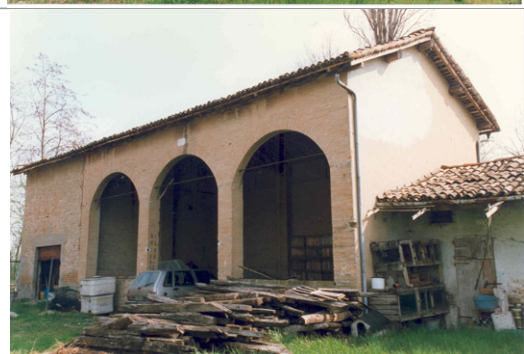
Foto Costa cod.16D27-5  
Edificio **b** prima della ristrutturazione, vista da nord-ovest.

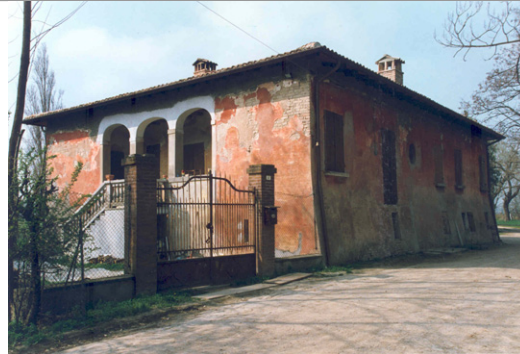
Foto Costa cod. 16D27-9  
Edificio **a**: vista da nord-ovest.

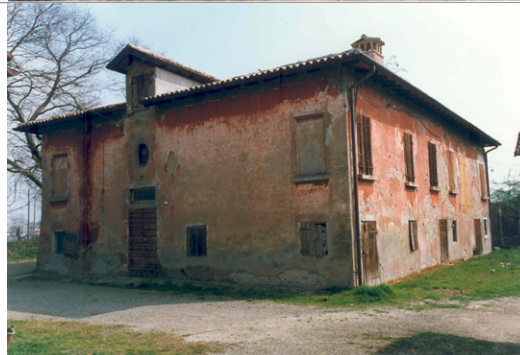
Foto Costa cod. 16D27-8  
Edificio **a**: vista da nord-est.

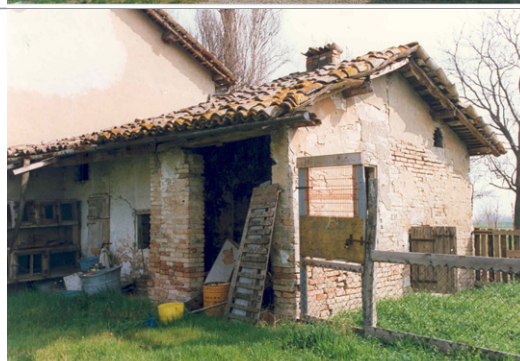
Foto Costa cod. 16D27-6  
Edificio **b** prima della ristrutturazione, corpo congiunto in direzione sud.

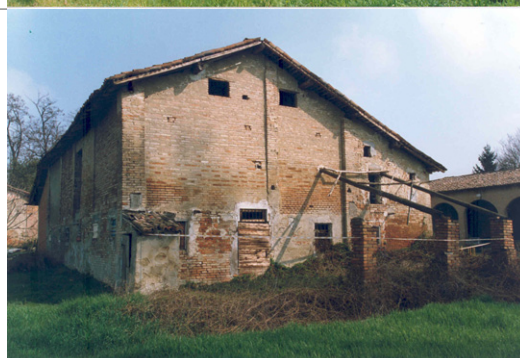
Foto Costa cod. 16D27-4  
Edificio rustico prima della ristrutturazione, vista da sud-ovest.

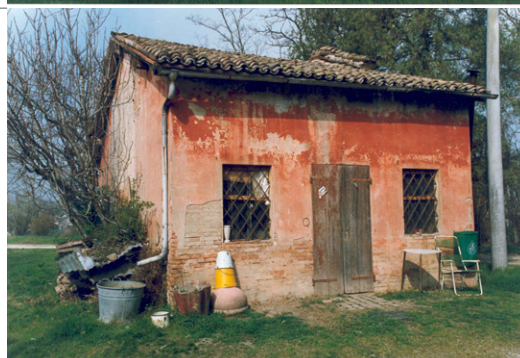
Foto Costa cod. 16D27-1  
Basso servizio rilevato nel censimento Costa; la cartografia catastale e BTU non ne mostrano la collocazione.  
Dalle viste a volo d'uccello si rileva l'attuale presenza di un basso servizio con copertura differente, a falda unica, collocato nell'area cortiliva di fronte alla testata sud dell'edificio rustico sottoposto a ristrutturazione.
