NOME COMPLESSO	Villa Terrachini
INDIRIZZO	Via F.lli Cervi, 62
LOCALITA'	Pieve
PERIODO DI COSTRUZIONE	Anteriore al 1884

COMPOSIZIONE DEL COMPLESSO	DESCRIZIONE	<p>Pregevole complesso di villa con parco già della famiglia Ottavi nel XIX secolo. Nel 1912 passò alla famiglia Terrachini cui tuttora appartiene. La villa, di ispirazione toscana, è stata progettata nel 1855-1860 c. Allo stesso periodo si deve anche la realizzazione del villino che riprende le forme del Petit Trianon e dell'Ambasciata Belga di Roma. La villa, semidistrutta dai bombardamenti del 1944, è stata sapientemente restaurata dalla Cooperativa Pittori di Reggio Emilia. Nell'interno rimangono interessanti decorazioni eseguite dal pittore Brugnoli, stucchi ed un artistico pavimento in parquet. Presso i fabbricati rurali è situato anche un oratorio. Gli stessi rustici presentano caratteristiche tipologiche di particolare interesse tra cui alcune barchesse con porticato a luci archivoltate. (W. Baricchi, op. cit.)</p>			
	ESTRATTO CATASTALE CON INDIVIDUAZIONE EDIFICI TUTELATI	  <p>SCALA 1:2000</p>

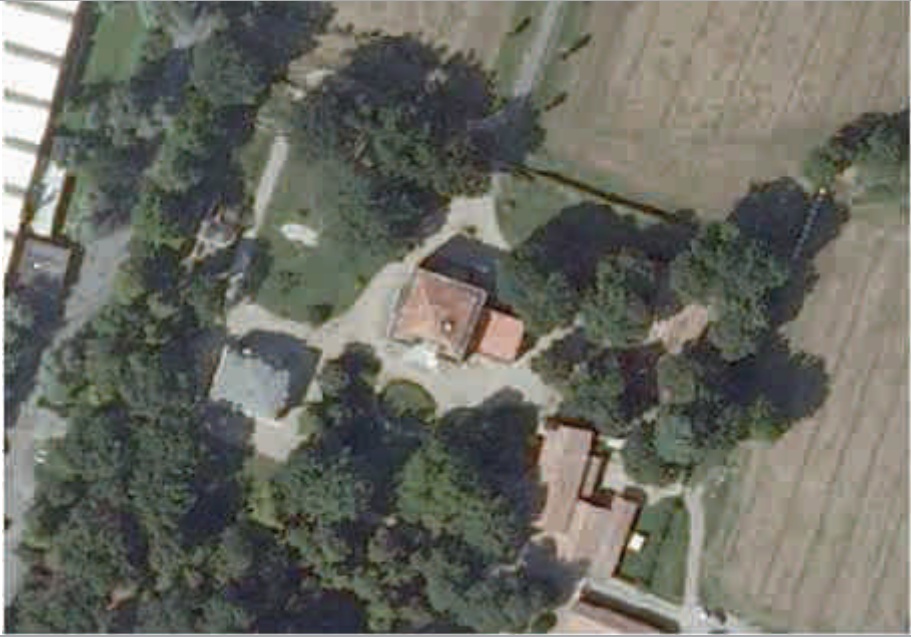
ESTRATTO FOTO AEREA

<p>foto del 2008</p> <p>SCALA 1:2000</p>			
	NUMERO EDIFICI TUTELATI	4			
IMPIANTO DEL COMPLESSO	casa singola con bassi servizi	a corte aperta con barchessa	a corte chiusa	a corpi separati

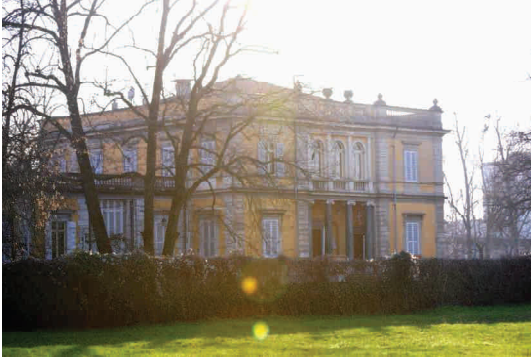
EDIFICIO a	FOTOGRAFIA

<p>Vista da nord-est</p>			
	DESCRIZIONE	Edificio di tardo gusto neoclassico, costituito da un corpo principale cui è addossato a levante un corpo più basso. Presenta pregevoli elementi architettonici e decorativi tra cui finestre architravate con cornici, mensole, cordoli marcapiano, lesene angolari, bugnature, parapetto con balaustra sul lato nord, scalinate d'accesso, loggia con quattro colonne sul lato nord.			
	TIPOLOGIA DELL'EDIFICIO	casa quadrata	casa a corpi congiunti	casa a porta morta	casa a corte
		casa bracciantile	casa o villa padronale	barchessa o rustico	bassi servizi
		casello o caseificio	casa a torre	casa porticata	altro
	FUNZIONE ORIGINARIA DELL'EDIFICIO	residenza agricola	residenza civile	stalla	fienile
		porcilaia	silos	serra	deposito agricolo
		cantina	caseificio	altro	
	FUNZIONE ATTUALE DELL'EDIFICIO	residenza agricola	residenza civile	stalla	fienile

porcilaia	silos	serra	deposito agricolo
		cantina	caseificio	altro	
	VALORE	storico-architettonico	storico-tipologico		storico-testimoniale
	STATO DI CONSERVAZIONE	ottimo	buono		discreto
		cattivo	gravi lesioni/crolli (fino al 60% delle strutture portanti perimetrali in essere)		diroccato (meno del 60% delle strutture portanti perimetrali in essere)
	PRESENZA CARATTERI ORIGINARI	alta	media		bassa
CATEGORIA D'INTERVENTO <small>Rif. NTA RUE art. 4.1.3 e 4.1.5</small>	1				
ORIENTAMENTO DEL FRONTE PRINCIPALE	Nord				
NUMERO PIANI	Due piani nobili più piano terra di servizio				
CARATTERI ARCHITETTONICI COSTRUTTIVI	<u>murature</u>	pietra	laterizio	miste	
	<u>intonaci</u>	conservati/ripristinati	ammalorati/assenti	mattone a vista	
	<u>copertura</u>	coppi	tegole	cementiti o altri	
	<u>infissi</u>	legno	metallo	altri	
	<u>battenti esterni</u>	scuri	persiane	tapparelle/altro	
	<u>tinteggi</u>	conservati/recenti	dilavati/alterati	complessivamente assenti

ELEMENTI ARCHITETTONICI ESTERNI	porta morta	modanature/aperture	infissi lignei di pregio	gelosie	
	bugnature	decorazioni	maestà/immagine votiva	balconi	
	arcate/volte	inferriate lavorate	elementi plastici	tettoia	
	cornicioni lavorati	portico/loggia	scalinate

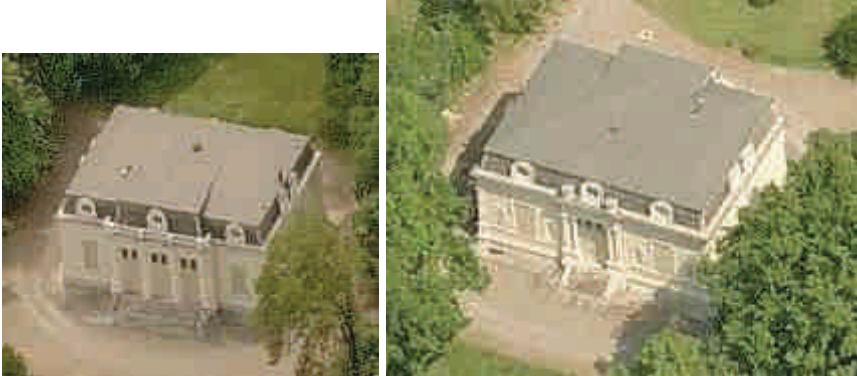
EDIFICIO b	FOTOGRAFIA

DESCRIZIONE	Foresteria in stile francese a pianta rettangolare e copertura a mansarda, aperta da finestrelle rotonde. I prospetti sono scanditi da lesene e presentano finestre architravate e lunette a rilievo plastico. L'ingresso principale, sul prospetto sud, è preceduto da una scalinata e incorniciato da due colonne con sovrastante architrave impreziosita da un fregio decorato.			
	TIPOLOGIA DELL'EDIFICIO	casa quadrata	casa a corpi congiunti	casa a porta morta	casa a corte
		casa bracciantile	casa o villa padronale	barchessa o rustico	bassi servizi
		casello o caseificio	casa a torre	casa porticata	altro
	FUNZIONE ORIGINARIA DELL'EDIFICIO	residenza agricola	residenza civile	stalla	fienile
		porcilaia	silos	serra	deposito agricolo
		cantina	caseificio	altro	
	FUNZIONE ATTUALE DELL'EDIFICIO	residenza agricola	residenza civile	stalla	fienile
		porcilaia	silos	serra	deposito agricolo

cantina	caseificio	altro		
VALORE	storico-architettonico	storico-tipologico		storico-testimoniale	
STATO DI CONSERVAZIONE	ottimo	buono		discreto	
	cattivo	gravi lesioni/crolli (fino al 60% delle strutture portanti perimetrali in essere)		diroccato (meno del 60% delle strutture portanti perimetrali in essere)	
PRESENZA CARATTERI ORIGINARI	alta	media		bassa	
CATEGORIA D'INTERVENTO <small>Rif. NTA RUE art. 4.1.3 e 4.1.5</small>	1				
ORIENTAMENTO DEL FRONTE PRINCIPALE	Nord				
NUMERO PIANI	Due piani nobili più piano terra di servizio				
CARATTERI ARCHITETTONICI COSTRUTTIVI	<u>murature</u>	pietra	laterizio	miste	
	<u>intonaci</u>	conservati/ripristinati	ammalorati/assenti	mattone a vista	
	<u>copertura</u>	coppi	tegole	altro: lamine metalliche	
	<u>infissi</u>	legno	metallo	altri	
	<u>battenti esterni</u>	scuri	persiane	tapparelle/altro	
	<u>tinteggi</u>	conservati/recenti	dilavati/alterati	complessivamente assenti

ELEMENTI ARCHITETTONICI ESTERNI	porta morta	modanature/aperture	infissi lignei di pregio	gelosie	
	bugnature	decorazioni	maestà/immagine votiva	balconi	
	arcate/volte	inferriate lavorate	elementi plastici	colonne	
	cornicioni lavorati	portico/loggia	scalinate	lesene con semicapitelli

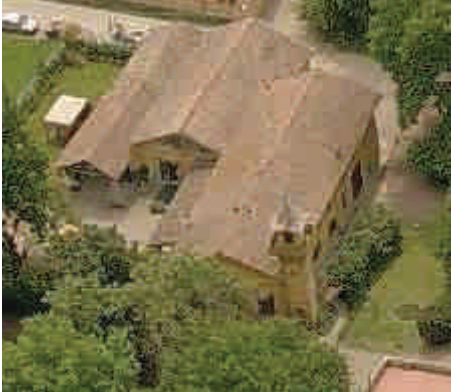
EDIFICIO C	FOTOGRAFIA

DESCRIZIONE	Edificio che integrava la biblioteca e la portineria orientale. Ha pianta assai articolata, una torretta sul fianco occidentale e copertura a capanna. Ad est è congiunto un corpo di servizio ed un portico, entrambi coperti a due falde.			
	TIPOLOGIA DELL'EDIFICIO	casa quadrata	casa a corpi congiunti	casa a porta morta	casa a corte
		casa bracciantile	casa o villa padronale	barchessa o rustico	bassi servizi
		casello o caseificio	casa a torre	casa porticata	altro
	FUNZIONE ORIGINARIA DELL'EDIFICIO	residenza agricola	residenza civile	stalla	fienile
		porcilaia	silos	serra	deposito agricolo
		cantina	caseificio	altro	
	FUNZIONE ATTUALE DELL'EDIFICIO	residenza agricola	residenza civile	stalla	fienile
		porcilaia	silos	serra	deposito agricolo
		cantina	caseificio	altro	
	VALORE	storico-architettonico	storico-tipologico		storico-testimoniale
	STATO DI CONSERVAZIONE	ottimo	buono-ristrutturato		discreto

cattivo	gravi lesioni/crolli (fino al 60% delle strutture portanti perimetrali in essere)		diroccato (meno del 60% delle strutture portanti perimetrali in essere)
	PRESENZA CARATTERI ORIGINARI	alta	media		bassa
CATEGORIA D'INTERVENTO <small>Rif. NTA RUE art. 4.1.3 e 4.1.5</small>	2A				
ORIENTAMENTO DEL FRONTE PRINCIPALE	Nord				
NUMERO PIANI	2				
CARATTERI ARCHITETTONICI COSTRUTTIVI	<u>murature</u>	pietra	laterizio	miste	
	<u>intonaci</u>	conservati/ ripristinati	ammalorati/ assenti	mattone a vista	
	<u>copertura</u>	coppi	tegole	cementiti o altri	
	<u>infissi</u>	legno	metallo	altri	
	<u>battenti esterni</u>	scuri	persiane	tapparelle/altro	
	<u>tinteggi</u>	conservati/recenti	dilavati/alterati	complessivamente assenti	
ELEMENTI ARCHITETTONICI ESTERNI	porta morta	modanature/ aperture	infissi lignei di pregio	gelosie	
	bugnature	decorazioni	maestà/ immagine votiva	balconi	
	arcate/volte	inferriate lavorate	elementi plastici	tettoia

cornicioni lavorati	portico/loggia	scalinate

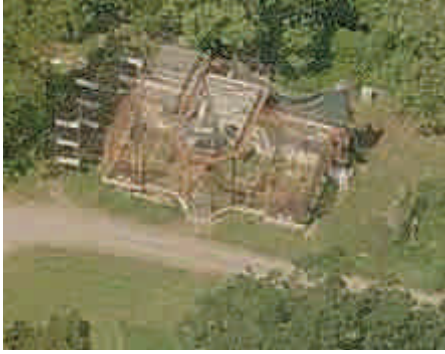
EDIFICIO d	FOTOGRAFIA

DESCRIZIONE	Elegante padiglione in stile eclettico a pianta rettangolare, realizzato originariamente in metallo e vetro ed adibito a serra. Presenta tre cancellate finemente lavorate con archi e volute. Oggi ristrutturato e dipinto di bianco.			
	TIPOLOGIA DELL'EDIFICIO	casa quadrata	casa a corpi congiunti	casa a porta morta	casa a corte
		casa bracciantile	casa o villa padronale	barchessa o rustico	bassi servizi
		casello o caseificio	casa a torre	casa porticata	padiglione
	VALORE STATO DI CONSERVAZIONE	storico-architettonico	storico-tipologico		storico-testimoniale
		ottimo-in corso di ristrutturazione	buono		discreto
	PRESENZA CARATTERI ORIGINARI	cattivo	gravi lesioni/crolli (fino al 60% delle strutture portanti perimetrali in essere)		diroccato (meno del 60% delle strutture portanti perimetrali in essere)
		alta	media		bassa
	CATEGORIA D'INTERVENTO <small>Rif. NTA RUE art. 4.1.3 e 4.1.5</small>	1

ORIENTAMENTO DEL FRONTE PRINCIPALE	est				
NUMERO PIANI	1				
CARATTERI ARCHITETTONICI COSTRUTTIVI	<u>murature</u>	pietra	laterizio	metallo	
	<u>intonaci</u>	conservati/ripristinati	ammalorati/assenti	mattoni a vista	
	<u>copertura</u>	coppi	tegole	metallo	
	<u>infissi</u>	legno	metallo	altri	
	<u>battenti esterni</u>	scuri	persiane	tapparelle/altro	
<u>tinteggi</u>	conservati/recenti	dilavati/alterati	complessivamente assenti		
ELEMENTI ARCHITETTONICI ESTERNI	cancellate
