<b>NOME COMPLESSO</b>	Complesso rurale di Villa Terrachini
<b>INDIRIZZO</b>	Via I. Pizzetti, 56
<b>LOCALITA'</b>	Pieve
<b>PERIODO DI COSTRUZIONE</b>	Anteriore al 1884

<b>COMPOSIZIONE DEL COMPLESSO</b>	<b>DESCRIZIONE</b>	<p>Presso i fabbricati rurali è situato anche un oratorio. Gli stessi rustici presentano caratteristiche tipologiche di particolare interesse tra cui alcune barchesse con porticato a luci archivolte. (W. Baricchi, op. cit.)</p> <p>Il complesso qui considerato comprende un oratorio (c), un edificio a corpi congiunti (b), 2 rustici (a, oggi adibito a laboratorio/abitazione ed e), 1 abitazione originariamente ad uso scuderie (d).</p>		
	<b>ESTRATTO CATASTALE CON INDIVIDUAZIONE EDIFICI TUTELATI</b>

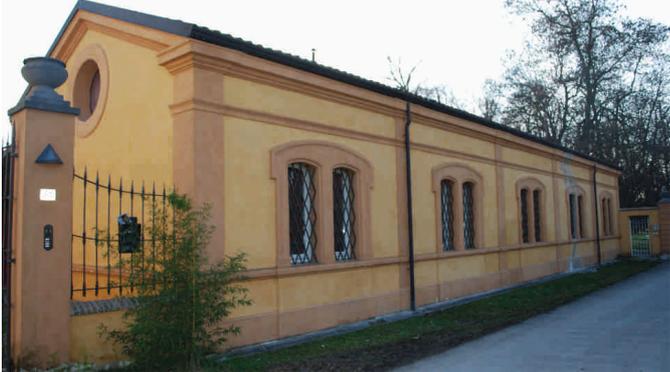
<b>EDIFICIO 3</b>	<b>FOTOGRAFIA</b>

<b>DESCRIZIONE</b>	Rustico originariamente adibito a granaio. L'edificio ha pianta rettangolare allungata, sviluppata su un livello e con coperto a due falde; le luci sono binate e ad arco ribassato, incluse in un unico partito di modanature. Nei timpani delle testate è inserita una luce ad oculo. Sul fronte sud è presente un portico architravato coperto a falda unica. Edificio restaurato oggi restaurato con il mantenimento di tutte le caratteristiche architettoniche e decorative originali..			
	<b>TIPOLOGIA DELL'EDIFICIO</b>	casa quadrata	casa a corpi congiunti	casa a porta morta	casa a corte
		casa bracciantile	casa o villa padronale	<b>barchessa o rustico</b>	bassi servizi
		casello o caseificio	casa a torre	casa porticata	<b>altro: granaio</b>
	<b>FUNZIONE ORIGINARIA DELL'EDIFICIO</b>	residenza agricola	residenza civile	stalla	fienile
		porcilaia	silos	serra	<b>deposito agricolo</b>

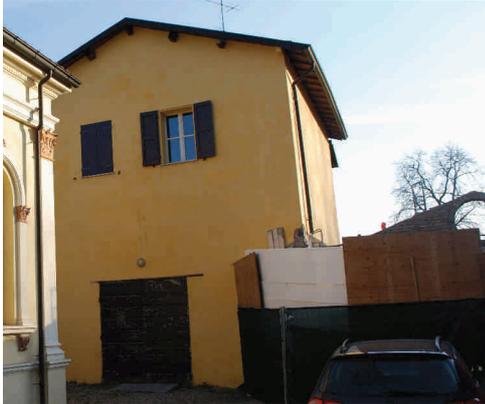
<b>EDIFICIO b</b>	<b>FOTOGRAFIA</b>

<b>DESCRIZIONE</b>	Edificio a corpi congiunti, composto in direzione nord da un volume compatto di impianto quadrangolare, sviluppato su due livelli e con coperto a due falde. Ad esso è congiunto un basso corpo a pianta rettangolare allungata secondo la direzione nord-sud, una stalla, con coperto a tre falde (attualmente in corso di ristrutturazione). Nel timpano della testata nord è presente una luce ad oculo.			
	<b>TIPOLOGIA DELL'EDIFICIO</b>	casa quadrata	<b>casa a corpi congiunti</b>	casa a porta morta	casa a corte
		casa bracciantile	casa o villa padronale	barchessa o rustico	bassi servizi
	<b>FUNZIONE ORIGINARIA DELL'EDIFICIO</b>	casello o caseificio	casa a torre	casa porticata	altro
		<b>residenza agricola</b>	residenza civile	<b>stalla</b>	fienile
	<b>FUNZIONE ATTUALE DELL'EDIFICIO</b>	porcilaia	silos	serra	deposito agricolo
		cantina	caseificio	altro

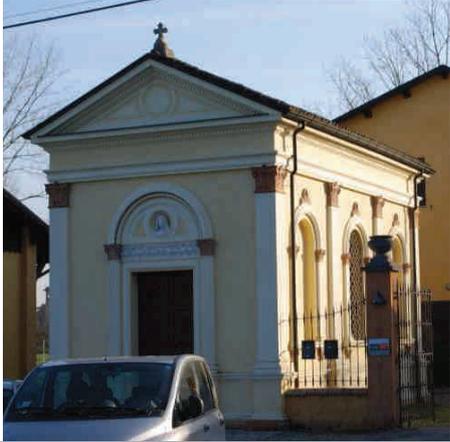
<b>EDIFICIO C</b>	<b>FOTOGRAFIA</b>

<b>DESCRIZIONE</b>	Oratorio di pertinenza della villa, oggi restaurato con il mantenimento di tutte le caratteristiche architettoniche e decorative originali.			
	<b>TIPOLOGIA DELL'EDIFICIO</b>	casa quadrata	casa a corpi congiunti	casa a porta morta	casa a corte
		casa bracciantile	casa o villa padronale	barchessa o rustico	bassi servizi
		casello o caseificio	casa a torre	casa porticata	oratorio
	<b>VALORE STATO DI CONSERVAZIONE</b>	storico-architettonico	storico-tipologico		storico-testimoniale
		ottimo-ristrutturato	buono		discreto
	<b>PRESENZA CARATTERI ORIGINALI</b>	cattivo	gravi lesioni/crolli (fino al 60% delle strutture portanti perimetrali in essere)		diroccato (meno del 60% delle strutture portanti perimetrali in essere)
		alta	media		bassa
	<b>CATEGORIA D'INTERVENTO</b> <small>Rif. NTA RUE art. 4.1.3 e 4.1.5</small>	<b>1</b>			
<b>ORIENTAMENTO DEL FRONTE PRINCIPALE</b>	nord

<b>NUMERO PIANI</b>	1				
<b>CARATTERI ARCHITETTONICI COSTRUTTIVI</b>	<b>murature</b>	pietra	laterizio	miste	
	<b>intonaci</b>	conservati/ripristinati	ammalorati/assenti	mattone a vista	
	<b>copertura</b>	coppi	tegole	cementiti o altri	
	<b>infissi</b>	legno	metallo	altri	
	<b>battenti esterni</b>	scuri	persiane	tapparelle/altro	
	<b>tinteggi</b>	conservati/recenti	dilavati/alterati	complessivamente assenti	
<b>ELEMENTI ARCHITETTONICI ESTERNI</b>	Lesene con capitello, timpano con fregio, lunetta sull'ingresso con bassorilievo, inferriate lavorate

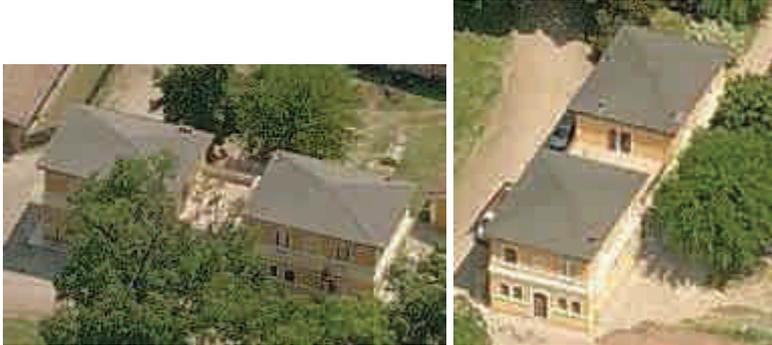
<b>EDIFICIO d</b>	<b>FOTOGRAFIA</b>

<b>DESCRIZIONE</b>	Basso servizio originariamente adibito a scuderie, oggi riconvertito ad uso residenziale. L'edificio è costituito da due corpi a doppio livello collegati da un porticato sorretto da colonne. Presenta finestre binate ad arco ribassato, sul primo livello, e finestroni architravati o ad arco ribassato ed oculi sul secondo livello. Ornato e tinteggi tipici dell'ecllettismo del secondo '800.			
	<b>TIPOLOGIA DELL'EDIFICIO</b>	casa quadrata	casa a corpi congiunti	casa a porta morta	casa a corte
		casa bracciantile	casa o villa padronale	barchessa o rustico	bassi servizi
		casello o caseificio	casa a torre	casa porticata	altro
	<b>FUNZIONE ORIGINARIA DELL'EDIFICIO</b>	residenza agricola	residenza civile	stalla	fienile
		porcilaia	silos	serra	deposito agricolo
		impianto agricolo intensivo	cantina	caseificio	altro: scuderie
	<b>FUNZIONE ATTUALE DELL'EDIFICIO</b>	residenza agricola	residenza civile	stalla	fienile

<u><b>tinteggi</b></u>	conservati/recenti	dilavati/alterati	complessivamente assenti	
<b>ELEMENTI ARCHITETTONICI ESTERNI</b>	porta morta	modanature/aperture	infissi lignei di pregio	gelosie	
	bugnature	decorazioni: formelle in cotto e rilievo	maestà/immagini e votiva	balconi	
	arcate/volte	inferriate lavorate	elementi plastici	tettoia	
	cornicioni lavorati	portico	tinteggio con fasce alternate bicrome e scacchi bicolori

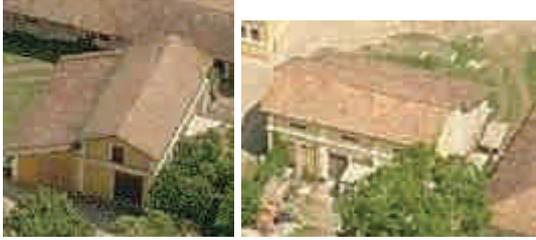
<b>EDIFICIO e</b>	<b>FOTOGRAFIA</b>

<b>DESCRIZIONE</b>	Basso servizio a sud del complesso costituito da un corpo principale coperto a due falde cui è addossato sul lato nord un corpo più basso a falda unica. Presenta lesene angolari e fasce marcapiano che riprendono l'ornato degli edifici vicini.			
	<b>TIPOLOGIA DELL'EDIFICIO</b>	casa quadrata	casa a corpi congiunti	casa a porta morta	casa a corte
		casa bracciantile	casa o villa padronale	barchessa o rustico	bassi servizi
		casello o caseificio	casa a torre	casa porticata	altro
	<b>FUNZIONE ORIGINARIA DELL'EDIFICIO</b>	residenza agricola	residenza civile	stalla	fienile
		porcilaia	silos	serra	deposito agricolo
		impianto agricolo intensivo	cantina	caseificio	altro
	<b>FUNZIONE ATTUALE DELL'EDIFICIO</b>	residenza agricola	residenza civile	stalla	fienile
		porcilaia	silos	serra	deposito agricolo
		impianto agricolo intensivo	cantina	caseificio	altro

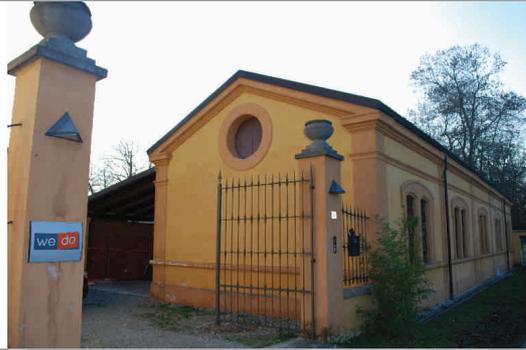
Edificio **a** (granaio): testata est.

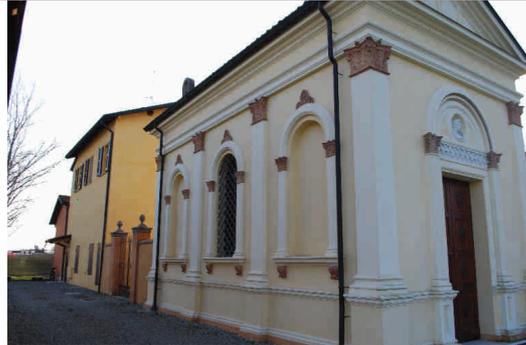
Vista del complesso da nord-est: in primo piano l'oratorio **c**, dietro cui è visibile la cancellata di ingresso e, di scorcio, il prospetto est del corpo a due piani dell'edificio **b**.

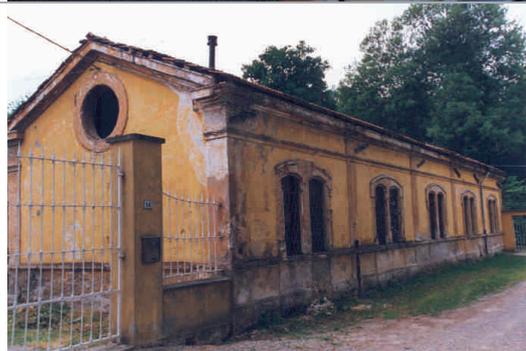
Foto Costa 17D22-1  
Edificio **a** prima della ristrutturazione

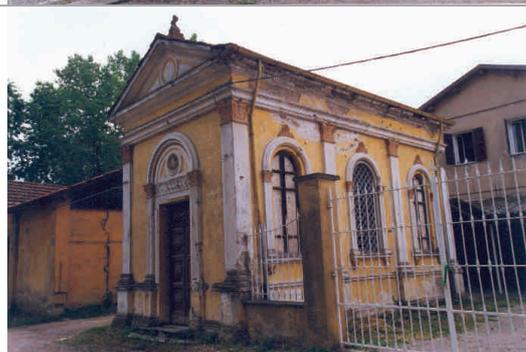
Foto Costa 17D22-2  
Edificio **c** (oratorio) prima della ristrutturazione

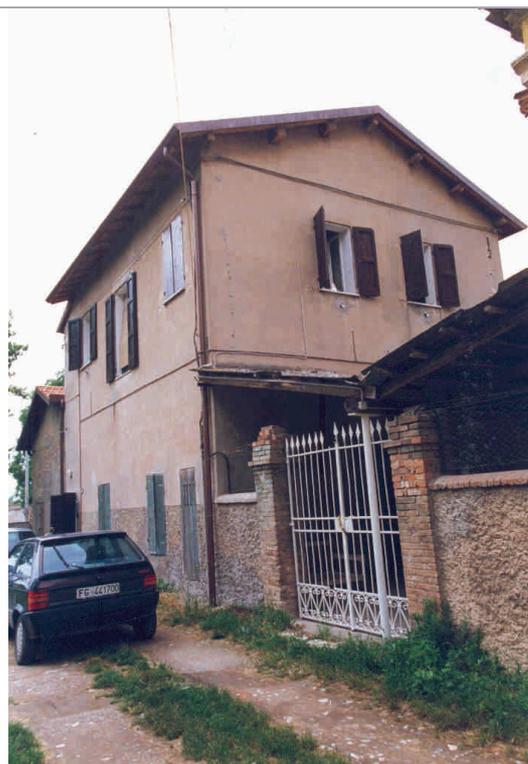
Foto Costa 17D22-3  
Edificio **b** prima della ristrutturazione
