NOME COMPLESSO	Casina Cherubini
INDIRIZZO	Via C. Teggi , 10
LOCALITA'	Coviolo
PERIODO DI COSTRUZIONE	Anteriore al 1884: casina civile Dal 1884 al 1945: altro

COMPOSIZIONE DEL COMPLESSO	DESCRIZIONE	Complesso censito al n. 167 della pubblicazione "Insediamento storico e beni culturali Comune di Reggio Emilia, a cura di W. Baricchi		
	ESTRATTO CATASTALE CON INDIVIDUAZIONE EDIFICI TUTELATI			
	ESTRATTO FOTO AEREA			
	NUMERO EDIFICI TUTELATI	7		
IMPIANTO DEL COMPLESSO	casa singola con bassi servizi	a corte aperta con barchessa	a corte chiusa	altro impianto: a corpi separati

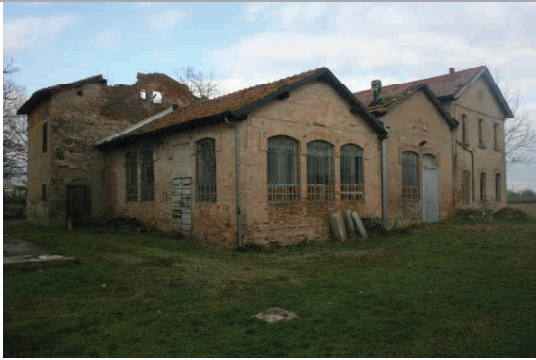
EDIFICIO a	FOTOGRAFIA

DESCRIZIONE	Edificio a corpi congiunti costituito da tre differenti corpi di fabbrica: un edificio a pianta rettangolare sviluppato su due livelli, coperto a due falde, con aperture simmetriche e regolari; un casello formato da due fabbricati affiancati a pianta rettangolare sviluppati su di un livello, coperti a due falde, con le caratteristiche aperture provviste di inferriate, tipiche dei caselli; un ultimo edificio su due livelli coperto a due falde disposto perpendicolarmente rispetto ai fabbricati del casello.			
	TIPOLOGIA DELL'EDIFICIO	casa quadrata	casa a corpi congiunti	casa a porta morta	casa a corte
		casa bracciantile	casa o villa padronale	barchessa o rustico	bassi servizi
		casello o caseificio	casa a torre	casa porticata	altro
	FUNZIONE ORIGINARIA DELL'EDIFICIO	residenza agricola	residenza civile	stalla	fienile
		porcilaia	silos	serra	deposito agricolo

impianto agricolo intensivo	cantina	caseificio	altro
	FUNZIONE ATTUALE DELL'EDIFICIO	residenza agricola	residenza civile	stalla	fienile
		porcilaia	silos	serra	deposito agricolo
		impianto agricolo intensivo	cantina	caseificio	altro: in stato di abbandono
	VALORE	storico-architettonico	storico-tipologico	storico-testimoniale	
	STATO DI CONSERVAZIONE	ottimo	buono		discreto
		cattivo	gravi lesioni/crolli (fino al 60% delle strutture portanti perimetrali in essere)		diroccato (meno del 60% delle strutture portanti perimetrali in essere)
	PRESENZA CARATTERI ORIGINARI	alta	media		bassa
	CATEGORIA D'INTERVENTO <small>Rif. NTA RUE art. 4.1.3 e 4.1.5</small>	2A			
	ORIENTAMENTO DEL FRONTE PRINCIPALE	ovest- est			
	NUMERO PIANI	1-2			
	CARATTERI ARCHITETTONICI COSTRUTTIVI	murature	pietra	laterizio	miste
		intonaci	conservati/ripristinati	ammalorati/assenti	mattone a vista
		copertura	coppi	tegole	cementiti o altri

infissi		legno	metallo	altri	
battenti esterni		scuri	persiane	tapparelle/altro	
tinteggi		conservati/recenti	dilavati/alterati	complessivamente assenti	
ELEMENTI ARCHITETTONICI ESTERNI	porta morta	modanature/aperture	infissi lignei di pregio	gelosie	
	bugnature	decorazioni	maestà/immagine votiva	balconi	
	arcate/volte	inferriate lavorate	elementi plastici	tettoia	
	cornicioni lavorati	portico

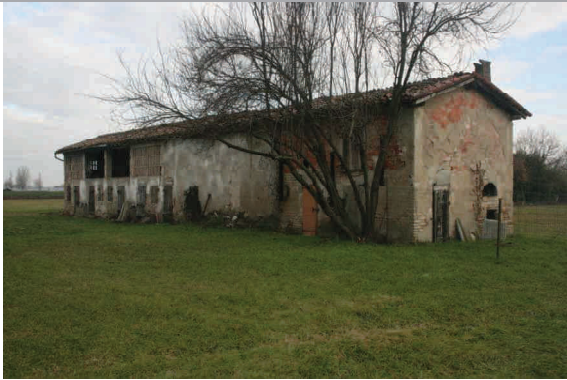
EDIFICIO b	FOTOGRAFIA

DESCRIZIONE	Basso servizio a pianta rettangolare allungata, sviluppato su due piani e coperto a due falde.			
	TIPOLOGIA DELL'EDIFICIO	casa quadrata	casa a corpi congiunti	casa a porta morta	casa a corte
		casa bracciantile	casa o villa padronale	barchessa o rustico	bassi servizi
		casello o caseificio	casa a torre	casa porticata	altro
	FUNZIONE ORIGINARIA DELL'EDIFICIO	residenza agricola	residenza civile	stalla	fienile
		porcilaia	silos	serra	deposito agricolo
		impianto agricolo intensivo	cantina	caseificio	altro
	FUNZIONE ATTUALE DELL'EDIFICIO	residenza agricola	residenza civile	stalla	fienile
		porcilaia	silos	serra	deposito agricolo
		impianto agricolo intensivo	cantina	caseificio	altro: deposito agricolo
	VALORE	storico-architettonico	storico-tipologico		storico-testimoniale
	STATO DI CONSERVAZIONE	ottimo	buono		discreto
		cattivo	gravi lesioni/crolli (fino al 60% delle strutture portanti perimetrali in essere)		diroccato (meno del 60% delle strutture portanti perimetrali in essere)

PRESENZA CARATTERI ORIGINARI	alta	media		bassa
CATEGORIA D'INTERVENTO <small>Rif. NTA RUE art. 4.1.3 e 4.1.5</small>	3A				
ORIENTAMENTO DEL FRONTE PRINCIPALE	ovest				
NUMERO PIANI	1-2				
CARATTERI ARCHITETTONICI COSTRUTTIVI	<u>murature</u>	pietra	laterizio	miste	
	<u>intonaci</u>	conservati/ripristinati	ammalorati/assenti	mattone a vista	
	<u>copertura</u>	coppi	tegole	cementiti o altri	
	<u>infissi</u>	legno	metallo	altri	
	<u>battenti esterni</u>	scuri	persiane	tapparelle/altro	
	<u>tinteggi</u>	conservati/recenti	dilavati/alterati	complessivamente assenti	
ELEMENTI ARCHITETTONICI ESTERNI	porta morta	modanature/aperture	infissi lignei di pregio	gelosie	
	bugnature	decorazioni	maestà/immagin e votiva	balconi	
	arcate/volte	inferriate lavorate	elementi plastici	tettoia	
	cornicioni lavorati	portico

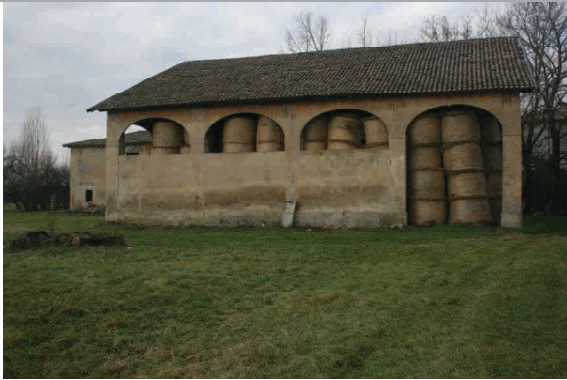
EDIFICIO C	FOTOGRAFIA

DESCRIZIONE	Rustico a pianta quadrangolare coperto a due ampie falde. Sul prospetto est è caratterizzato da quattro luci ad arco a sesto ribassato attualmente in parte tamponate.			
	TIPOLOGIA DELL'EDIFICIO	casa quadrata	casa a corpi congiunti	casa a porta morta	casa a corte
		casa bracciantile	casa o villa padronale	barchessa o rustico	bassi servizi
		casello o caseificio	casa a torre	casa porticata	altro
	FUNZIONE ORIGINARIA DELL'EDIFICIO	residenza agricola	residenza civile	stalla	fienile
		porcilaia	silos	serra	deposito agricolo
		impianto agricolo intensivo	cantina	caseificio	altro: ricovero attrezzi e macchinari
	FUNZIONE ATTUALE DELL'EDIFICIO	residenza agricola	residenza civile	stalla	fienile
		porcilaia	silos	serra	deposito agricolo
		impianto agricolo intensivo	cantina	caseificio	altro
	VALORE	storico-architettonico	storico-tipologico		storico-testimoniale
	STATO DI CONSERVAZIONE	ottimo	buono		discreto

cattivo	gravi lesioni/crolli (fino al 60% delle strutture portanti perimetrali in essere)		diroccato (meno del 60% delle strutture portanti perimetrali in essere)
	PRESENZA CARATTERI ORIGINARI	alta	media		bassa
	CATEGORIA D'INTERVENTO <small>Rif. NTA RUE art. 4.1.3 e 4.1.5</small>	2B			
ORIENTAMENTO DEL FRONTE PRINCIPALE	nord				
NUMERO PIANI	2				
CARATTERI ARCHITETTONICI COSTRUTTIVI	<u>murature</u>	pietra	laterizio	miste	
	<u>intonaci</u>	conservati/ripristinati	ammalorati/assenti	mattone a vista	
	<u>copertura</u>	coppi	tegole	cementiti o altri	
	<u>infissi</u>	legno	metallo	altri	
	<u>battenti esterni</u>	scuri	persiane	tapparelle/altro	
	<u>tinteggi</u>	conservati/recenti	dilavati/alterati	complessivamente assenti	
ELEMENTI ARCHITETTONICI ESTERNI	porta morta	modanature/aperture	infissi lignei di pregio	gelosie	
	bugnature	decorazioni	maestà/immagini e votiva	balconi	
	arcate/volte	inferriate lavorate	elementi plastici	tettoia

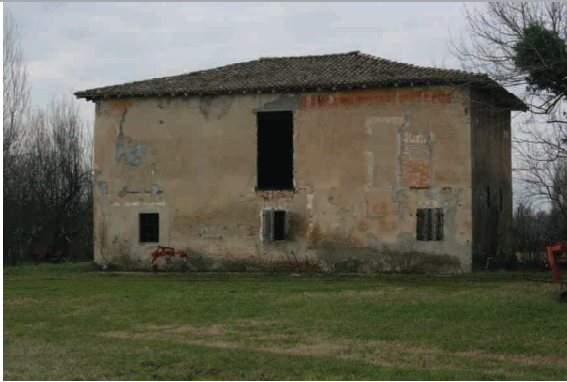
EDIFICIO d	FOTOGRAFIA

DESCRIZIONE	Rustico, composto da stalla e fienile, a pianta rettangolare, coperto a quattro falde.			
	TIPOLOGIA DELL'EDIFICIO	casa quadrata	casa a corpi congiunti	casa a porta morta	casa a corte
		casa bracciantile	casa o villa padronale	barchessa o rustico	bassi servizi
	FUNZIONE ORIGINARIA DELL'EDIFICIO	casello o caseificio	casa a torre	casa porticata	altro
		residenza agricola	residenza civile	stalla	fienile
		porcilaia	silos	serra	deposito agricolo
		impianto agricolo intensivo	cantina	caseificio	altro
	FUNZIONE ATTUALE DELL'EDIFICIO	residenza agricola	residenza civile	stalla	fienile
		porcilaia	silos	serra	deposito agricolo
		impianto agricolo intensivo	cantina	caseificio	altro: in stato di abbandono
	VALORE	storico-architettonico	storico-tipologico		storico-testimoniale
	STATO DI CONSERVAZIONE	ottimo	buono		discreto
		cattivo	gravi lesioni/crolli (fino al 60% delle strutture portanti perimetrali in essere)		diroccato (meno del 60% delle strutture portanti perimetrali in essere)

PRESENZA CARATTERI ORIGINARI	alta	media		bassa
CATEGORIA D'INTERVENTO <small>Rif. NTA RUE art. 4.1.3 e 4.1.5</small>	3A				
ORIENTAMENTO DEL FRONTE PRINCIPALE	nord				
NUMERO PIANI	2				
CARATTERI ARCHITETTONICI COSTRUTTIVI	murature	pietra	laterizio	miste	
	intonaci	conservati/ripristinati	ammalorati/assenti	mattone a vista	
	copertura	coppi	tegole	cementiti o altri	
	infissi	legno	metallo	altri	
	battenti esterni	scuri	persiane	tapparelle/altro	
	tinteggi	conservati/recenti	dilavati/alterati	complessivamente assenti	
ELEMENTI ARCHITETTONICI ESTERNI	porta morta	modanature/aperture	infissi lignei di pregio	gelosie	
	bugnature	decorazioni	maestà/immagini e votiva	balconi	
	arcate/volte	inferriate lavorate	elementi plastici	tettoia	
	cornicioni lavorati	portico

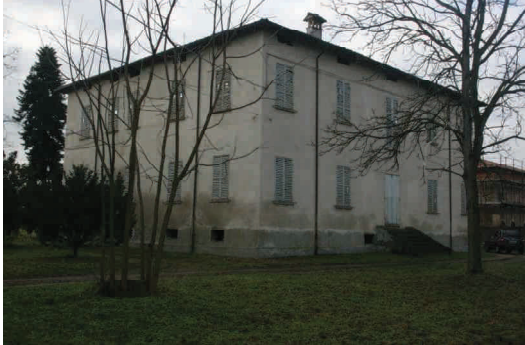
EDIFICIO e	FOTOGRAFIA

DESCRIZIONE	Interessante edificio di probabile origine settecentesca. Il casino presenta un volume compatto su pianta quadrata, articolata su due livelli e coperto a quattro falde. Le luci sono regolari e simmetricamente distribuite. Nel prospetto del meriggio è visibile una scala a volo che accede al piano rialzato. (da "Insediamento storico e beni culturali Comune di Reggio Emilia, a cura di W. Baricchi; complesso n. 167)			
	TIPOLOGIA DELL'EDIFICIO	casa quadrata	casa a corpi congiunti	casa a porta morta	casa a corte
		casa bracciantile	casa o villa padronale	barchessa o rustico	bassi servizi
		casello o caseificio	casa a torre	casa porticata	altro
	FUNZIONE ORIGINARIA DELL'EDIFICIO	residenza agricola	residenza civile	stalla	fienile
		porcilaia	silos	serra	deposito agricolo
		impianto agricolo intensivo	cantina	caseificio	altro
	FUNZIONE ATTUALE DELL'EDIFICIO	residenza agricola	residenza civile	stalla	fienile

porcilaia	silos	serra	deposito agricolo
		impianto agricolo intensivo	cantina	caseificio	altro: disabitata
	VALORE	storico-architettonico	storico-tipologico		storico-testimoniale
	STATO DI CONSERVAZIONE	ottimo	buono		discreto
		cattivo	gravi lesioni/crolli (fino al 60% delle strutture portanti perimetrali in essere)		diroccato (meno del 60% delle strutture portanti perimetrali in essere)
	PRESENZA CARATTERI ORIGINARI	alta	media		bassa
CATEGORIA D'INTERVENTO <small>Rif. NTA RUE art. 4.1.3 e 4.1.5</small>	2A				
ORIENTAMENTO DEL FRONTE PRINCIPALE	nord				
NUMERO PIANI	2				
CARATTERI ARCHITETTONICI COSTRUTTIVI	murature	pietra	laterizio	miste	
	intonaci	conservati/ripristinati	ammalorati/assenti	mattone a vista	
	copertura	coppi	tegole	cementiti o altri	
	infissi	legno	metallo	altri	
	battenti esterni	scuri	persiane	tapparelle/altro	
	tinteggi	conservati/recenti	dilavati/alterati	complessivamente assenti

ELEMENTI ARCHITETTONICI ESTERNI	porta morta	modanature/aperture	infissi lignei di pregio	gelosie	
	bugnature	decorazioni	maestà/immagini e votiva	balconi	
	arcate/volte	inferriate lavorate	elementi plastici	tettoia	
	cornicioni lavorati	portico	scala a volo

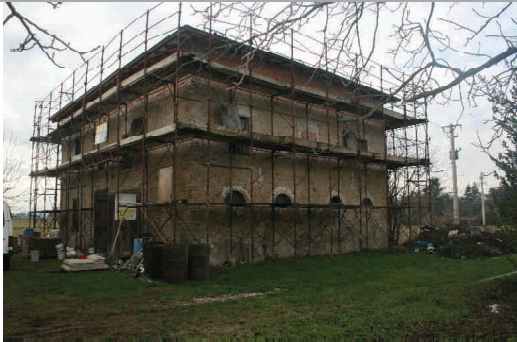
EDIFICIO f	FOTOGRAFIA

DESCRIZIONE	Casa quadrata coperta a quattro falde. In corso di ristrutturazione.			
	TIPOLOGIA DELL'EDIFICIO	casa quadrata	casa a corpi congiunti	casa a porta morta	casa a corte
		casa bracciantile	casa o villa padronale	barchessa o rustico	bassi servizi
	FUNZIONE ORIGINARIA DELL'EDIFICIO	casello o caseificio	casa a torre	casa porticata	altro
		residenza agricola	residenza civile	stalla	fienile
		porcilaia	silos	serra	deposito agricolo
		impianto agricolo intensivo	cantina	caseificio	altro
	FUNZIONE ATTUALE DELL'EDIFICIO	residenza agricola	residenza civile	stalla	fienile
		porcilaia	silos	serra	deposito agricolo
	impianto agricolo intensivo	cantina	caseificio	altro: in corso di ristrutturazione	
VALORE	storico-architettonico	storico-tipologico		storico-testimoniale	
STATO DI CONSERVAZIONE	ottimo	buono		discreto	
	cattivo	gravi lesioni/crolli (fino al 60% delle strutture portanti perimetrali in essere)		diroccato (meno del 60% delle strutture portanti perimetrali in essere)

PRESENZA CARATTERI ORIGINARI	alta	media		bassa	
CATEGORIA D'INTERVENTO <small>Rif. NTA RUE art. 4.1.3 e 4.1.5</small>	2A				
ORIENTAMENTO DEL FRONTE PRINCIPALE	est				
NUMERO PIANI	2				
CARATTERI ARCHITETTONICI COSTRUTTIVI	<u>murature</u>	pietra	laterizio	miste	
	<u>intonaci</u>	conservati/ripristinati	ammalorati/assenti	mattone a vista	
	<u>copertura</u>	coppi	tegole	cementiti o altri	
	<u>infissi</u>	legno	metallo	altri	
	<u>battenti esterni</u>	scuri	persiane	tapparelle/altro	
	<u>tinteggi</u>	conservati/recenti	dilavati/alterati	complessivamente assenti	
ELEMENTI ARCHITETTONICI ESTERNI	porta morta	modanature/aperture	infissi lignei di pregio	gelosie	
	bugnature	decorazioni	maestà/immagini e votiva	balconi	
	arcate/volte	inferriate lavorate	elementi plastici	tettoia	
	cornicioni lavorati	portico

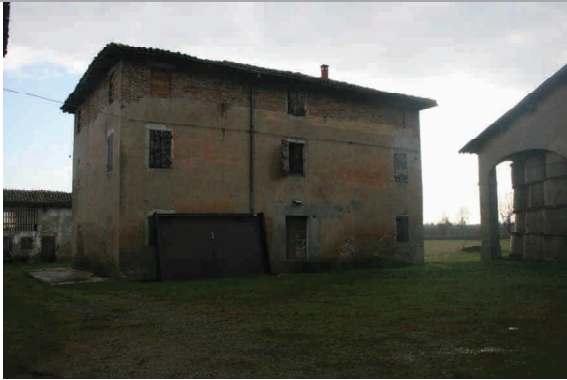
EDIFICIO	FOTOGRAFIA

DESCRIZIONE	Edificio a pianta rettangolare sviluppato su due livelli più sottotetto probabilmente innalzato successivamente. La copertura è a quattro falde.			
	TIPOLOGIA DELL'EDIFICIO	casa quadrata	casa a corpi congiunti	casa a porta morta	casa a corte
		casa bracciantile	casa o villa padronale	barchessa o rustico	bassi servizi
		casello o caseificio	casa a torre	casa porticata	altro
	FUNZIONE ORIGINARIA DELL'EDIFICIO	residenza agricola	residenza civile	stalla	fienile
		porcilaia	silos	serra	deposito agricolo
		impianto agricolo intensivo	cantina	caseificio	altro
	FUNZIONE ATTUALE DELL'EDIFICIO	residenza agricola	residenza civile	stalla	fienile
		porcilaia	silos	serra	deposito agricolo
		impianto agricolo intensivo	cantina	caseificio	altro: in stato di abbandono
	VALORE	storico-architettonico	storico-tipologico	storico-testimoniale	
	STATO DI CONSERVAZIONE	ottimo	buono	discreto

cattivo	gravi lesioni/crolli (fino al 60% delle strutture portanti perimetrali in essere)		diroccato (meno del 60% delle strutture portanti perimetrali in essere)
	PRESENZA CARATTERI ORIGINARI	alta	media	bassa	
	CATEGORIA D'INTERVENTO <small>Rif. NTA RUE art. 4.1.3 e 4.1.5</small>	2B			
	ORIENTAMENTO DEL FRONTE PRINCIPALE	ovest			
	NUMERO PIANI	due più sottotetto			
	CARATTERI ARCHITETTONICI COSTRUTTIVI	<u>murature</u>	pietra	laterizio	miste
		<u>intonaci</u>	conservati/ripristinati	ammalorati/assenti	mattone a vista
<u>copertura</u>		coppi	tegole	cementiti o altri	
<u>infissi</u>		legno	metallo	altri	
<u>battenti esterni</u>		scuri	persiane	tapparelle/altro	
<u>tinteggi</u>		conservati/recenti	dilavati/alterati	complessivamente assenti	
ELEMENTI ARCHITETTONICI ESTERNI	porta morta	modanature/aperture	infissi lignei di pregio	gelosie	
	bugnature	decorazioni	maestà/immagini e votiva	balconi	
	arcate/volte	inferriate lavorate	elementi plastici	tettoia

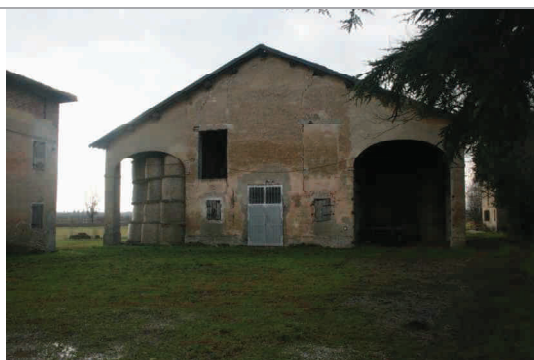
Prospetto principale del rustico **c**
