*PROCEDIMENTO UNICO AI SENSI
DELL'ART. 53 COMMA 1 LETTERA b DELLA L.R. 24/2017
PER L'AMPLIAMENTO DI COMPLESSO INDUSTRIALE
SEDE DELLA DITTA PA S.p.A. IN LOCALITA' BAGNO,
CON INGRESSO DA VIA MILANO n.13 IN COMUNE DI RUBIERA (RE)*

RELAZIONE DEL VERDE

Committente:
PA S.p.A.

Progetto:
Antares S.r.l.

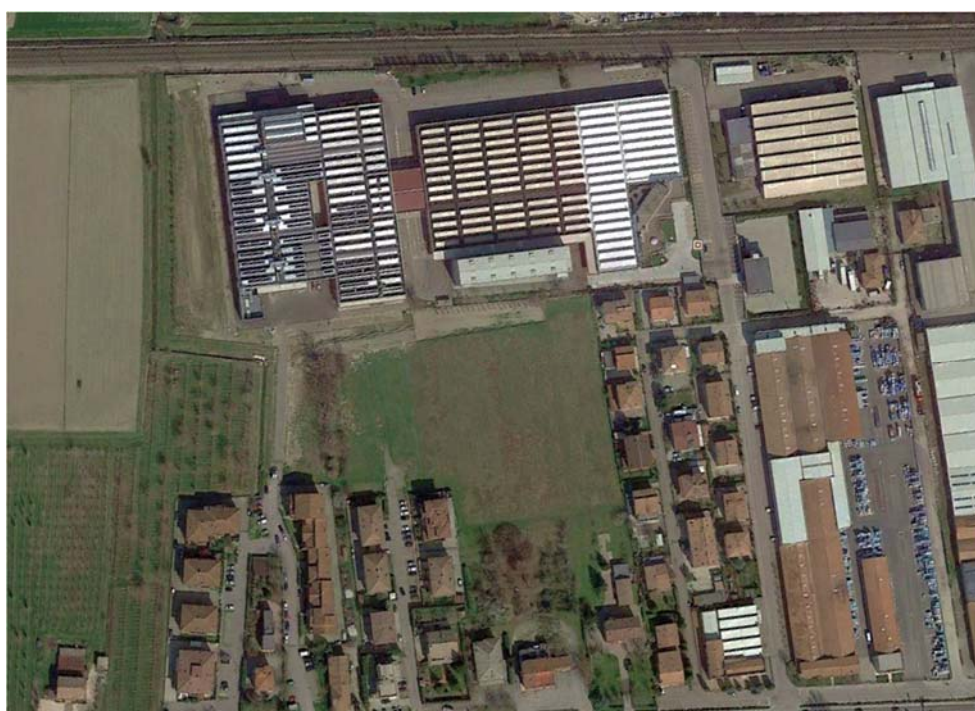
Figura 1 - Area in oggetto

La presente relazione, fa riferimento alla “tavola 14 – planimetria – progetto del verde” allegata al progetto di variante urbanistica ai sensi dell'art 53 comma 1 Lettera b della Legge Regionale n. 24/2017 e tiene in considerazione l'area scoperta a verde della nuova struttura industriale partendo dallo attuale stato di fatto vegetazionale (Figura 1).

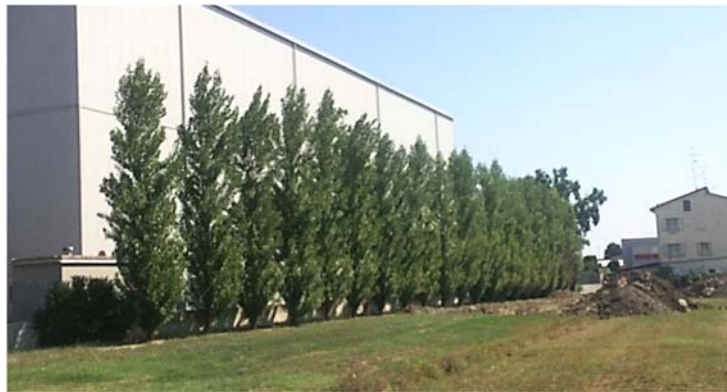
Figura 4 - Pioppi cipressini

Sono presenti nello stato di fatto, a sud-est del vecchio stabile, n.21 pioppi cipressini ancora di giovane età e in buone condizioni fitosanitarie che verranno spostati e inseriti nella fascia boschiva perimetrale in progetto (Figura 4).

Lo spostamento dovrà seguire un idoneo protocollo procedurale al fine di garantire l'attecchimento delle piante.

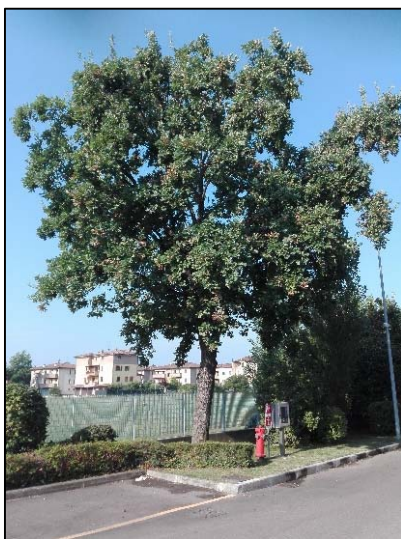
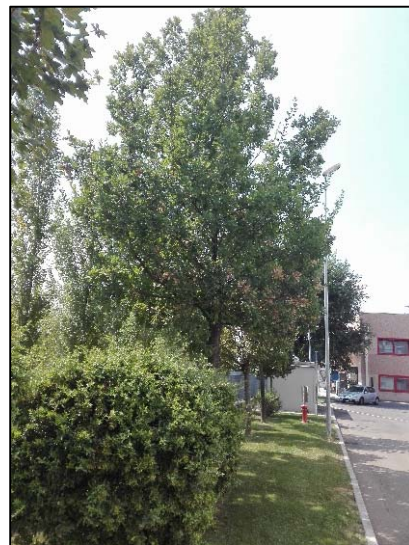
Figura 5 Querce da rimuovere

Nell'area adiacente al lato Sud del vecchio complesso P.A. S.p.A. è necessaria la rimozione di n.2 piante del genere “quercus”, a causa della loro incompatibilità con la progettazione dell'ampliamento dello stabilimento industriale, si precisa queste piante sono state messe a dimora nel corso del 2000 come mitigazione dello stabilimento a suo tempo realizzato. (figura 5).

A compensazione per il taglio di n°2 quercie, si precisa che l'intervento prevede opere di mitigazione con la messa dimora di oltre 250 arbusti e 140 alberi.

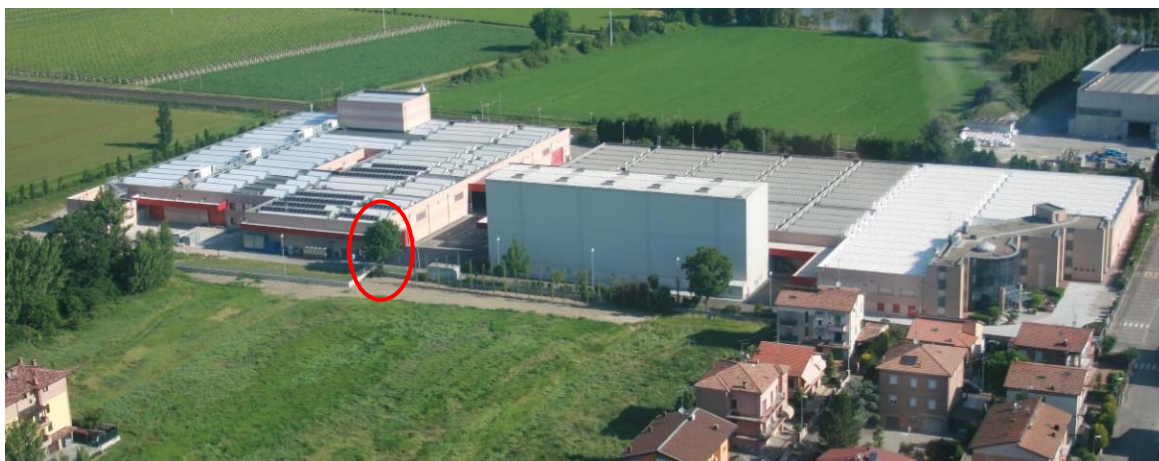
Localizzazione del soggetto

Facendo riferimento all'elaborato n. 14 denominato "Tavola 14 – Planimetria - Progetto del verde" si procede all'analisi della "trapiantabilità" del soggetto arboreo segnalato in cartografia con il numero "3" (figura 6).

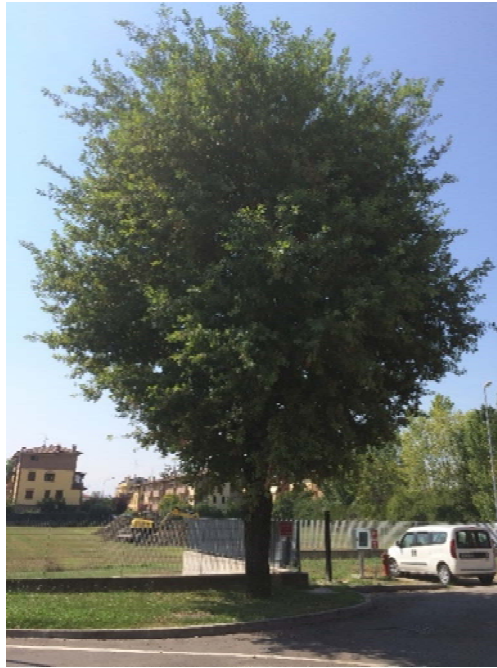
Fig. 6 – Vista di insieme della quercia

<i>Circonferenza fusto cm</i>	<i>180 cm</i>	
<i>Diametro derivato cm</i>	<i>58 cm</i>	
<i>Altezza totale m</i>	<i>12 m circa</i>	
<i>Altezza fusto libero</i>	<i>5 m circa</i>	
<i>Diametro della chioma</i>	<i>7 m circa</i>	<i>Chioma simmetrica</i>
<i>Distanza di spostamento</i>	<i>100 m circa</i>

Il soggetto visionato, di discrete dimensioni, classificato come *Quercus*, si presenta ben conformato ed in buone condizioni fisiologiche; non sono infatti visibili attacchi parassitari, difetti morfologici o sintomi correlabili alla presenza di processi di decadimento del legno interno.

La struttura della chioma presenta le caratteristiche tipiche dell'età adulta; questa potrà durare diversi decenni fino alla conformazione definitiva della chioma.

Il trapianto deve prevedere la realizzazione di una zolla quadrata o cilindrica proporzionata alle dimensioni dell'albero che deve avere il lato o il diametro pari a 10 volte il diametro dell'albero e l'altezza della zolla deve essere circa 2 volte il diametro dell'albero.

Nel caso in oggetto avendo la quercia un diametro di 58 cm, il lato della zolla dovrebbe essere di circa 580 cm e l'altezza della stessa di circa 120 cm.

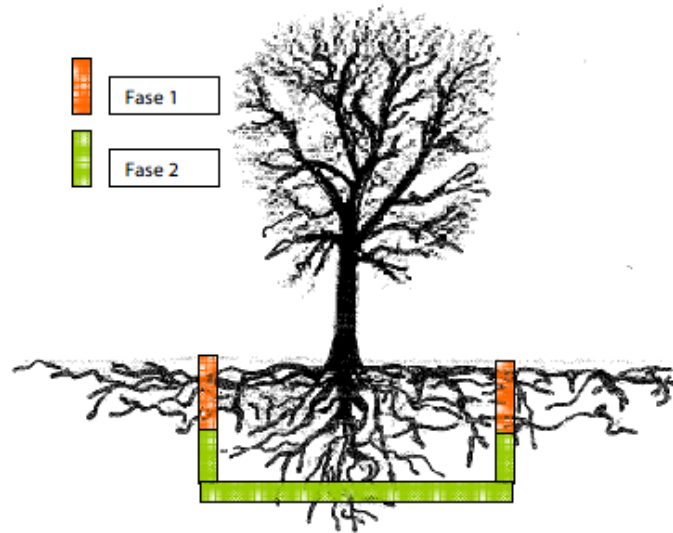
Nel nostro caso specifico si potrebbe operare tagliando le radici dell'albero sui 4 lati della zolla solo fino ad una profondità di 70 – 80 cm (fase 1) e successivamente al momento del trapianto definitivo, da effettuare prima della ripresa vegetativa, il taglio delle restanti radici con il completamento della zolla definitiva (fase 2).
