**Città storica: disciplina particolareggiata
per gli interventi sugli edifici di interesse
storico-tipologico**

Riquadro 10

Piano Strutturale Comunale e Regolamento Urbanistico Edilizio 2011

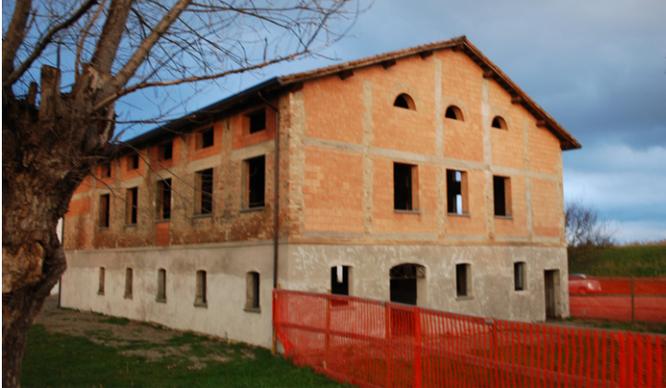
EDIFICIO b	FOTOGRAFIA

DESCRIZIONE	Edificio rustico originariamente ad uso stalla/fienile con portico a due luci a sesto ribassato in testata nord; copertura a due falde e colmo indifferenziato. Attualmente in corso di ristrutturazione e recupero ad uso residenziale.			
	TIPOLOGIA DELL'EDIFICIO	casa quadrata	casa a corpi congiunti	casa a porta morta	casa a corte
		casa bracciantile	casa o villa padronale	barchessa o rustico	bassi servizi
		casello o caseificio	casa a torre	casa porticata	altro
	FUNZIONE ORIGINARIA DELL'EDIFICIO	residenza agricola	residenza civile	stalla	fienile
		porcilaia	silos	serra	deposito agricolo
		impianto agricolo intensivo	cantina	caseificio	altro
	FUNZIONE ATTUALE DELL'EDIFICIO	residenza agricola	residenza civile	stalla	fienile
		porcilaia	silos	serra	deposito agricolo
		impianto agricolo intensivo	cantina	caseificio	altro
	VALORE	storico-architettonico	storico-tipologico		storico-testimoniale

STATO DI CONSERVAZIONE	Ottimo : in ristrutturazione	buono		discreto
		cattivo	gravi lesioni/crolli (fino al 60% delle strutture portanti perimetrali in essere)		diroccato (meno del 60% delle strutture portanti perimetrali in essere)
	PRESENZA CARATTERI ORIGINARI	alta	media		bassa
CATEGORIA D'INTERVENTO <small>Rif. NTA RUE art. 4.1.3 e 4.1.5</small>	3A				
ORIENTAMENTO DEL FRONTE PRINCIPALE	Nord				
NUMERO PIANI	3				
CARATTERI ARCHITETTONICI COSTRUTTIVI	<u>murature</u>	pietra	laterizio	miste	
	<u>intonaci</u>	conservati/ripristinati	ammalorati/assenti	mattone a vista	
	<u>copertura</u>	coppi	tegole	cementiti o altri	
	<u>infissi</u>	legno	metallo	altri	
	<u>battenti esterni</u>	scuri	persiane	tapparelle/altro	
	<u>tinteggi</u>	conservati/recenti	dilavati/alterati	complessivamente assenti	
ELEMENTI ARCHITETTONICI ESTERNI	porta morta	modanature/aperture	infissi lignei di pregio	gelosie	
	bugnature	decorazioni	maestà/immagini e votiva	balconi

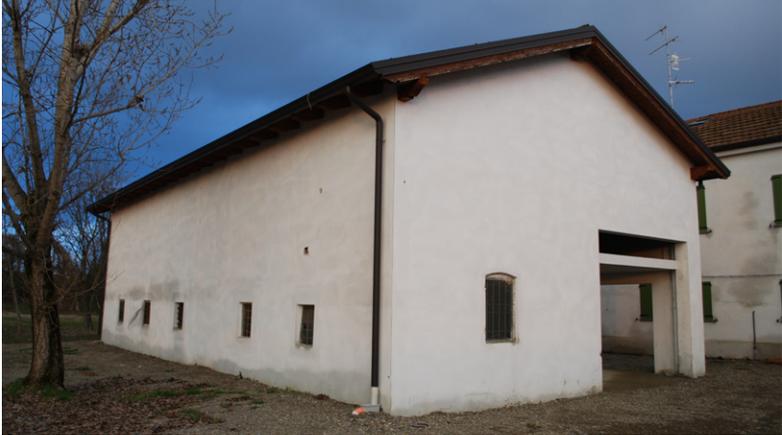
EDIFICIO C	FOTOGRAFIA

DESCRIZIONE	Corpo rustico originariamente ad uso stalla/fienile; copertura a due falde con colmo indifferenziato. Completamente ristrutturato.			
	TIPOLOGIA DELL'EDIFICIO	casa quadrata	casa a corpi congiunti	casa a porta morta	casa a corte
		casa bracciantile	casa o villa padronale	barchessa o rustico	bassi servizi
		casello o caseificio	casa a torre	casa porticata	altro
	FUNZIONE ORIGINARIA DELL'EDIFICIO	residenza agricola	residenza civile	stalla	fienile
		porcilaia	silos	serra	deposito agricolo
		impianto agricolo intensivo	cantina	caseificio	altro
	FUNZIONE ATTUALE DELL'EDIFICIO	residenza agricola	residenza civile	stalla	fienile
		porcilaia	silos	serra	deposito agricolo
		impianto agricolo intensivo	cantina	caseificio	altro
	VALORE	storico-architettonico	storico-tipologico		storico-testimoniale
	STATO DI CONSERVAZIONE	Ottimo: ristrutturato	buono		discreto
		cattivo	gravi lesioni/crolli (fino al 60% delle strutture portanti perimetrali in essere)		diroccato (meno del 60% delle strutture portanti perimetrali in essere)

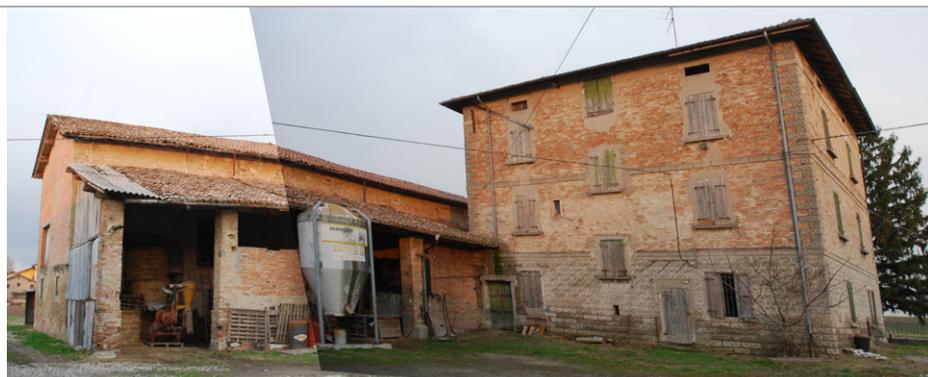
EDIFICIO a FOTOGRAFIA

DESCRIZIONE Edificio a corpi congiunti; si compone di una casa quadrata di impianto compatto con copertura a padiglione e di un rustico dalla pianta allungata con tetto a due falde; i due edifici sono aggregati attraverso un lungo portico/tettoia architravato e collegato con il fronte nord della casa quadrata e il fronte sud del rustico. Il paramento della casa quadrata mostra uno zoccolo bugnato, conci decorativi ad imitazione di irrigidimento degli spigoli e fasce marcapiano.

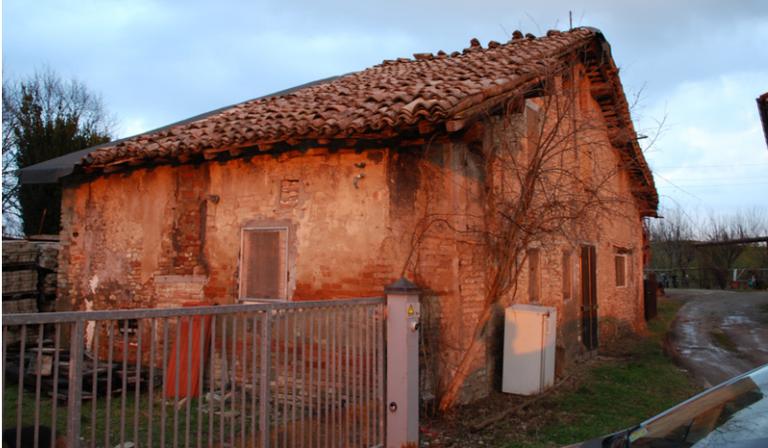
EDIFICIO	FOTOGRAFIA

DESCRIZIONE	Casa quadrata di pianta rettangolare con copertura a capanna.			
	TIPOLOGIA DELL'EDIFICIO	casa quadrata	casa a corpi congiunti	casa a porta morta	casa a corte
		casa bracciantile	casa o villa padronale	barchessa o rustico	bassi servizi
		casello o caseificio	casa a torre	casa porticata	altro
	FUNZIONE ORIGINARIA DELL'EDIFICIO	residenza agricola	residenza civile	stalla	fienile
		porcilaia	silos	serra	deposito agricolo
		impianto agricolo intensivo	cantina	caseificio	altro
	FUNZIONE ATTUALE DELL'EDIFICIO	residenza agricola	residenza civile	stalla	fienile
		porcilaia	silos	serra	deposito agricolo
		impianto agricolo intensivo	cantina	caseificio	Altro: in stato di abbandono
	VALORE	storico-architettonico	storico-tipologico		storico-testimoniale
	STATO DI CONSERVAZIONE	ottimo	buono		discreto
		cattivo	gravi lesioni/crolli (fino al 60% delle strutture portanti perimetrali in essere)		diroccato (meno del 60% delle strutture portanti perimetrali in essere)

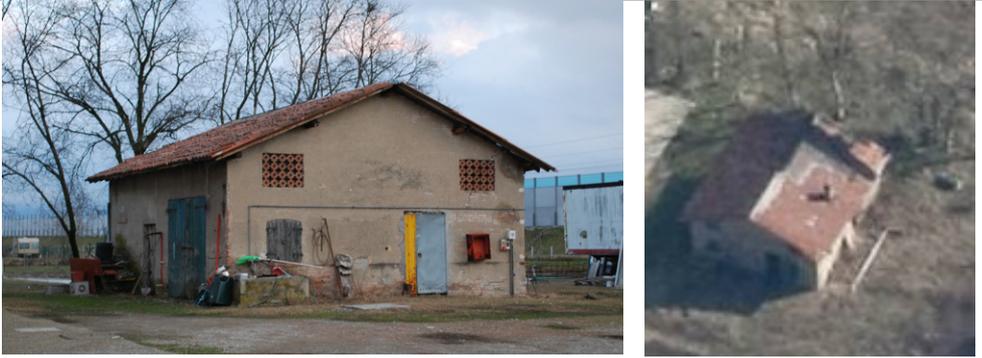
DESCRIZIONE	Basso servizio a pianta quadrangolare e copertura a due falde.			
TIPOLOGIA DELL'EDIFICIO	casa quadrata	casa a corpi congiunti	casa a porta morta	casa a corte	
	casa bracciantile	casa o villa padronale	barchessa o rustico	bassi servizi	
	casello o caseificio	casa a torre	casa porticata	altro	
FUNZIONE ORIGINARIA DELL'EDIFICIO	residenza agricola	residenza civile	stalla	fienile	
	porcilaia	silos	serra	deposito agricolo	
	impianto agricolo intensivo	cantina	caseificio	altro	
FUNZIONE ATTUALE DELL'EDIFICIO	residenza agricola	residenza civile	stalla	fienile	
	porcilaia	silos	serra	deposito agricolo	
	impianto agricolo intensivo	cantina	caseificio	altro	
VALORE	storico-architettonico	storico-tipologico		storico-testimoniale	
STATO DI CONSERVAZIONE	ottimo	buono		discreto	
	cattivo	gravi lesioni/crolli (fino al 60% delle strutture portanti perimetrali in essere)		diroccato (meno del 60% delle strutture portanti perimetrali in essere)

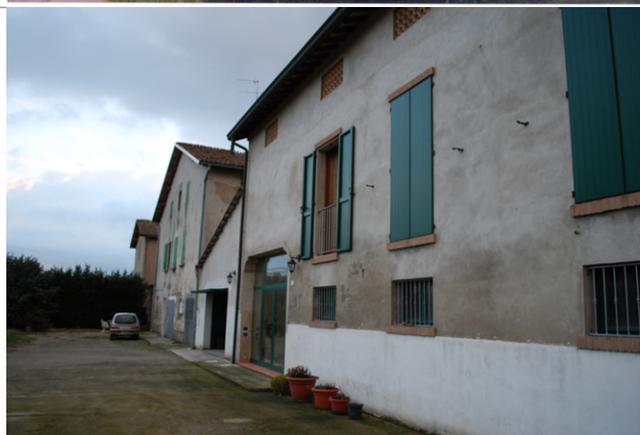
Vista di parte del complesso da nord-ovest; in ordine:

- edificio rustico non tutelato
- corpo di collegamento (non tutelato)
- edificio **a**
- scorcio della testata nord dell'edificio **d**.

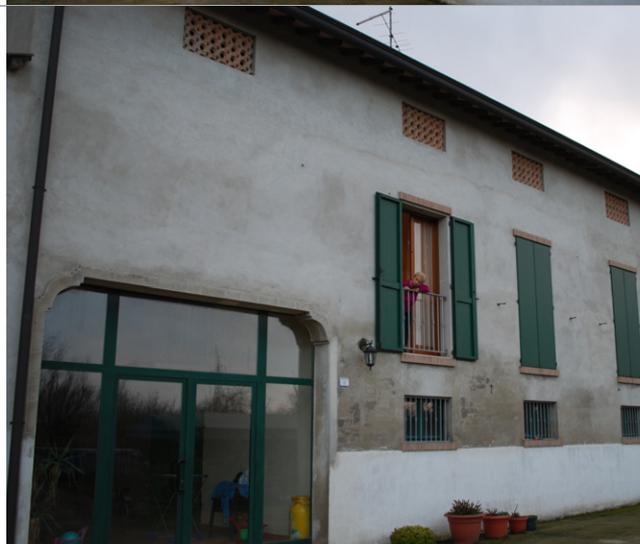
Edificio non tutelato, connesso alla casa quadrata **a**.

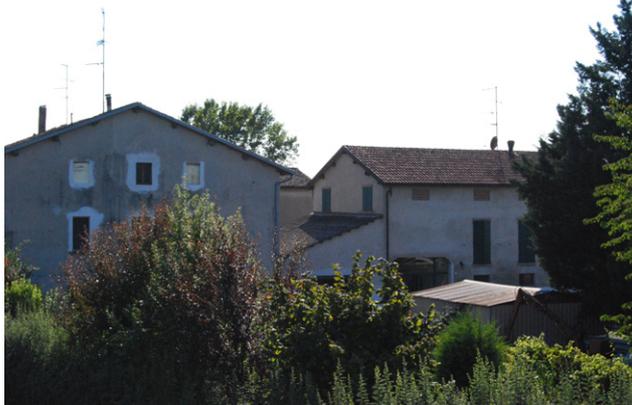
Vista da nord dell'edificio **a**

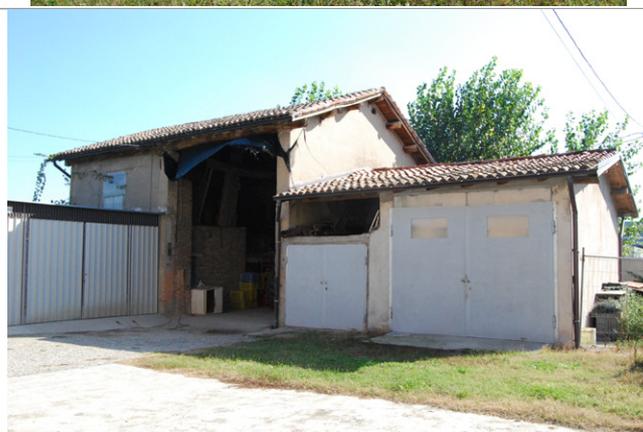
Edificio a basso servizio isolato, composto di due corpi congiunti di altezza diversa, entrambi coperti a due falde. Solo la parte più alta, ad est, ricalca il sedime del catasto d'impianto, ma non è soggetto a tutela.

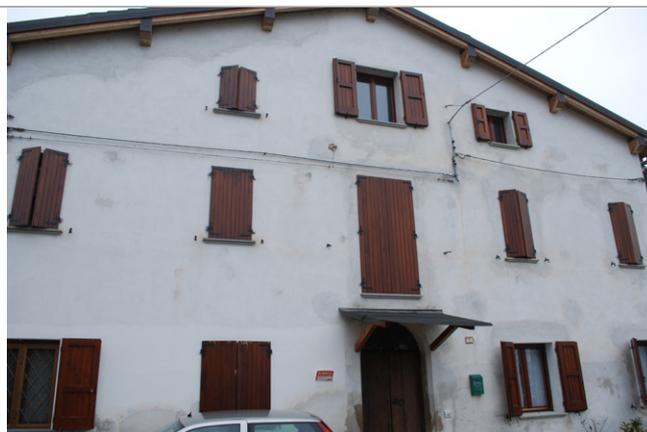
DESCRIZIONE Casa quadrata di impianto quadrangolare compatto, con tetto a due falde. Ristrutturata.

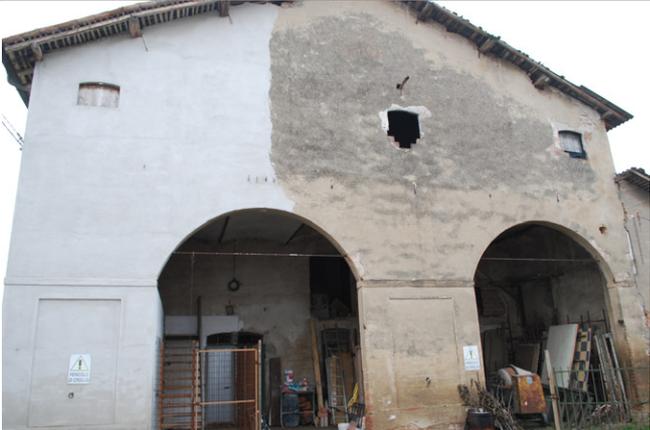
DESCRIZIONE	Edificio rustico di pianta quadrangolare compatta, coperto a due falde; sul prospetto nord portico a due luci a sesto ribassato. Addossato per tutta l'estensione del fronte ovest un deposito coperto a falda unica. In corso di ristrutturazione.			
	TIPOLOGIA DELL'EDIFICIO	casa quadrata	casa a corpi congiunti	casa a porta morta	casa a corte
		casa bracciantile	casa o villa padronale	barchessa o rustico	bassi servizi
		casello o caseificio	casa a torre	casa porticata	altro
	FUNZIONE ORIGINARIA DELL'EDIFICIO	residenza agricola	residenza civile	stalla	fienile
		porcilaia	silos	serra	deposito agricolo
		impianto agricolo intensivo	cantina	caseificio	altro
	FUNZIONE ATTUALE DELL'EDIFICIO	residenza agricola	residenza civile	stalla	fienile
		porcilaia	silos	serra	deposito agricolo
		impianto agricolo intensivo	cantina	caseificio	altro
	VALORE	storico-architettonico	storico-tipologico		storico-testimoniale

STATO DI CONSERVAZIONE	ottimo	buono		discreto	
	cattivo	gravi lesioni/crolli (fino al 60% delle strutture portanti perimetrali in essere)		diroccato (meno del 60% delle strutture portanti perimetrali in essere)	
PRESENZA CARATTERI ORIGINARI	alta	media		bassa	
CATEGORIA D'INTERVENTO <small>Rif. NTA RUE art. 4.1.3 e 4.1.5</small>	3A				
ORIENTAMENTO DEL FRONTE PRINCIPALE	Nord				
NUMERO PIANI	2				
CARATTERI ARCHITETTONICI COSTRUTTIVI	murature	pietra	laterizio	miste	
	intonaci	conservati/ripristinati	ammalorati/assenti	mattoni a vista	
	copertura	coppi	tegole	cementiti o altri	
	infissi	legno	metallo	altri	
	battenti esterni	scuri	persiane	tapparelle/altro	
	tinteggi	conservati/recenti	dilavati/alterati	complessivamente assenti	
ELEMENTI ARCHITETTONICI ESTERNI	porta morta	modanature/aperture	infissi lignei di pregio	gelosie	
	bugnature	decorazioni	maestà/immagini e votiva	balconi	
	arcate/volte	inferriate lavorate	elementi plastici	tettoia

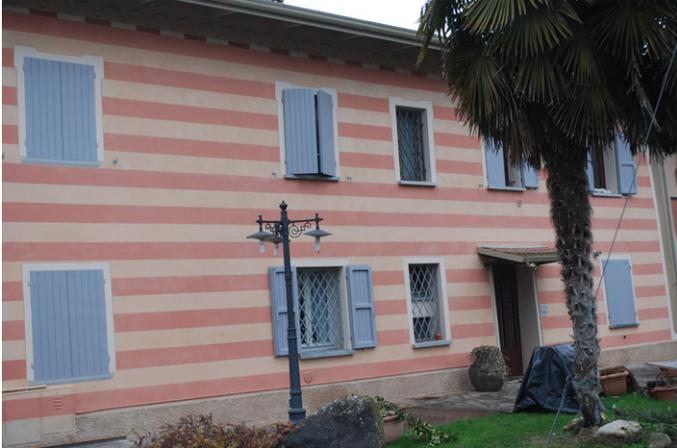
DESCRIZIONE	Casa quadrata di impianto rettangolare allungato, con tetto a tre falde; sul fronte ovest è congiunto un corpo di altezza inferiore, coperto a due falde con colmo ortogonale rispetto la linea di colmo della casa quadrata.			
	TIPOLOGIA DELL'EDIFICIO	casa quadrata	casa a corpi congiunti	casa a porta morta	casa a corte
		casa bracciantile	casa o villa padronale	barchessa o rustico	bassi servizi
		casello o caseificio	casa a torre	casa porticata	altro
	FUNZIONE ORIGINARIA DELL'EDIFICIO	residenza agricola	residenza civile	stalla	fienile
		porcilaia	silos	serra	deposito agricolo
		impianto agricolo intensivo	cantina	caseificio	altro
	FUNZIONE ATTUALE DELL'EDIFICIO	residenza agricola	residenza civile	stalla	fienile
		porcilaia	silos	serra	deposito agricolo
		impianto agricolo intensivo	cantina	caseificio	altro
	VALORE	storico-architettonico	storico-tipologico		storico-testimoniale

STATO DI CONSERVAZIONE	Ottimo-ristrutturato	buono		discreto
		cattivo	gravi lesioni/crolli (fino al 60% delle strutture portanti perimetrali in essere)		diroccato (meno del 60% delle strutture portanti perimetrali in essere)
	PRESENZA CARATTERI ORIGINARI	alta	media		bassa
	CATEGORIA D'INTERVENTO <small>Rif. NTA RUE art. 4.1.3 e 4.1.5</small>	3A			
	ORIENTAMENTO DEL FRONTE PRINCIPALE	Est			
	NUMERO PIANI	2			
	CARATTERI ARCHITETTONICI COSTRUTTIVI	<u>murature</u>	pietra	laterizio	miste
		<u>intonaci</u>	conservati/ripristinati	ammalorati/assenti	mattoni a vista
		<u>copertura</u>	coppi	tegole	cementiti o altri
<u>infissi</u>		legno	metallo	altri	
<u>battenti esterni</u>		scuri	persiane	tapparelle/altro	
<u>tinteggi</u>		conservati/recenti	dilavati/alterati	complessivamente assenti	
ELEMENTI ARCHITETTONICI ESTERNI	porta morta	modanature/aperture	infissi lignei di pregio	gelosie	
	bugnature	decorazioni	maestà/immagini e votiva	balconi

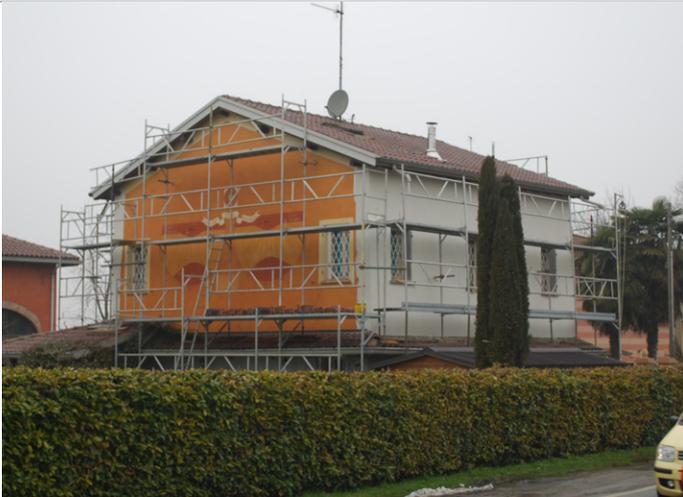
DESCRIZIONE	Piccolo edificio residenziale a pianta rettangolare e copertura a due falde. In corso di ristrutturazione.			
	TIPOLOGIA DELL'EDIFICIO	casa quadrata	casa a corpi congiunti	casa a porta morta	casa a corte
		casa bracciantile	casa o villa padronale	barchessa o rustico	bassi servizi
		casello o caseificio	casa a torre	casa porticata	Altro: casino civile
	FUNZIONE ORIGINARIA DELL'EDIFICIO	residenza agricola	residenza civile	stalla	fienile
		porcilaia	silos	serra	deposito agricolo
		impianto agricolo intensivo	cantina	caseificio	altro
	FUNZIONE ATTUALE DELL'EDIFICIO	residenza agricola	residenza civile	stalla	fienile
		porcilaia	silos	serra	deposito agricolo
		impianto agricolo intensivo	cantina	caseificio	altro
	VALORE	storico-architettonico	storico-tipologico		storico-testimoniale
	STATO DI CONSERVAZIONE	ottimo	Buono-in ristrutturazione		discreto
		cattivo	gravi lesioni/crolli (fino al 60% delle strutture portanti perimetrali in essere)		diroccato (meno del 60% delle strutture portanti perimetrali in essere)

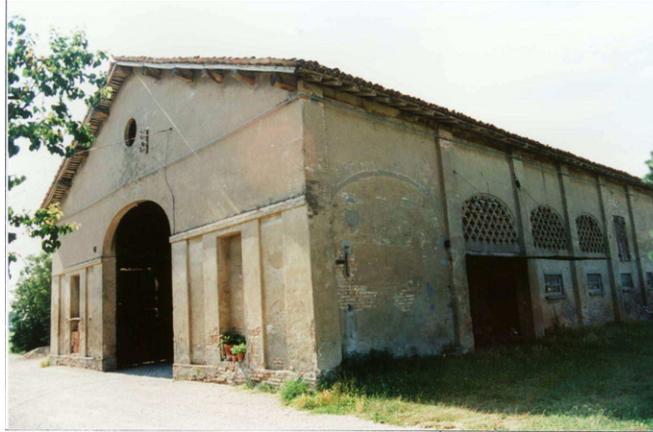
Foto Leonardi 10B26-1

DESCRIZIONE Rustico con quattro luci ad arco in parte tamponate e/o architravate (con gelosie nella lunetta) sui fronti ovest ed est, scandite da paraste. Sul prospetto nord è presente un'unica apertura ad arco sovrastata da oculo ai cui lati sono motivi a paraste e nicchie, con fascia marcapiano.

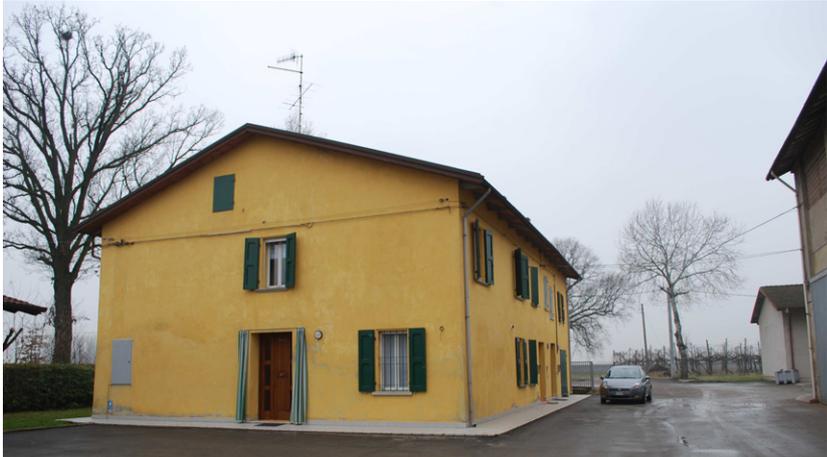
DESCRIZIONE	Casa quadrata di impianto rettangolare con copertura a due falde. Completamente ristrutturata.			
	TIPOLOGIA DELL'EDIFICIO	casa quadrata	casa a corpi congiunti	casa a porta morta	casa a corte
		casa bracciantile	casa o villa padronale	barchessa o rustico	bassi servizi
		casello o caseificio	casa a torre	casa porticata	altro
	FUNZIONE ORIGINARIA DELL'EDIFICIO	residenza agricola	residenza civile	stalla	fienile
		porcilaia	silos	serra	deposito agricolo
		impianto agricolo intensivo	cantina	caseificio	altro
	FUNZIONE ATTUALE DELL'EDIFICIO	residenza agricola	residenza civile	stalla	fienile
		porcilaia	silos	serra	deposito agricolo
		impianto agricolo intensivo	cantina	caseificio	altro
	VALORE	storico-architettonico	storico-tipologico		storico-testimoniale
	STATO DI CONSERVAZIONE	ottimo - ristrutturato	buono		discreto
cattivo		gravi lesioni/crolli (fino al 60% delle strutture portanti perimetrali in essere)		diroccato (meno del 60% delle strutture portanti perimetrali in essere)

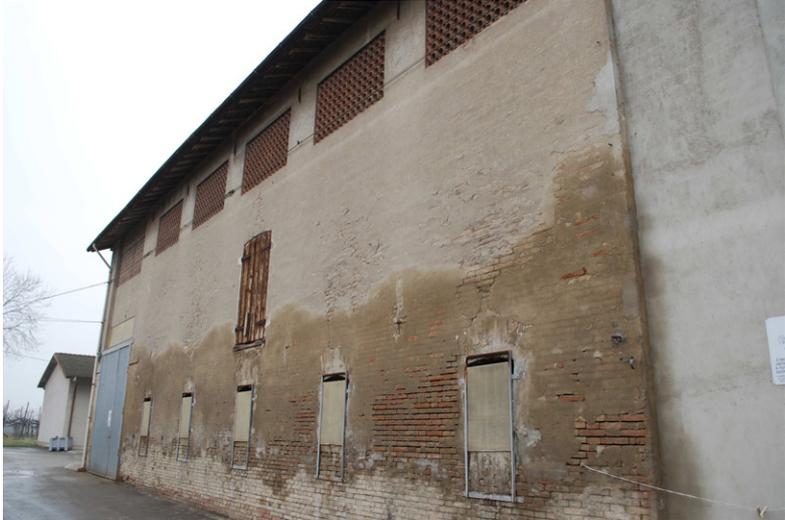
DESCRIZIONE	Edificio rustico stalla /fienile con copertura a due falde.			
	TIPOLOGIA DELL'EDIFICIO	casa quadrata	casa a corpi congiunti	casa a porta morta	casa a corte
		casa bracciantile	casa o villa padronale	barchessa o rustico	bassi servizi
		casello o caseificio	casa a torre	casa porticata	altro
	FUNZIONE ORIGINARIA DELL'EDIFICIO	residenza agricola	residenza civile	stalla	fienile
		porcilaia	silos	serra	deposito agricolo
		impianto agricolo intensivo	cantina	caseificio	altro
	FUNZIONE ATTUALE DELL'EDIFICIO	residenza agricola	residenza civile	stalla	fienile
		porcilaia	silos	serra	deposito agricolo
		impianto agricolo intensivo	cantina	caseificio	altro
	VALORE	storico-architettonico	storico-tipologico		storico-testimoniale
	STATO DI CONSERVAZIONE	ottimo	buono		discreto
		cattivo	gravi lesioni/crolli (fino al 60% delle strutture portanti perimetrali in essere)		diroccato (meno del 60% delle strutture portanti perimetrali in essere)

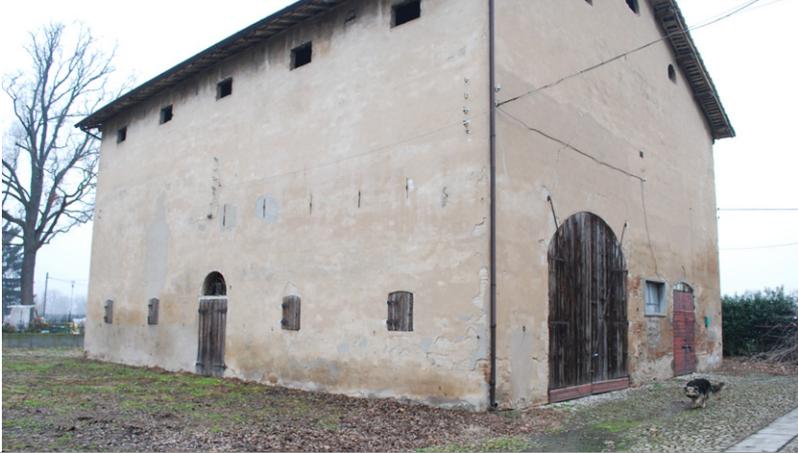
DESCRIZIONE	Corpo rustico stalla/fienile di pianta quadrangolare compatta; copertura a capanna, sul prospetto principale con timpano ampia apertura ad arco a tutto sesto.			
	TIPOLOGIA DELL'EDIFICIO	casa quadrata	casa a corpi congiunti	casa a porta morta	casa a corte
		casa bracciantile	casa o villa padronale	barchessa o rustico	bassi servizi
		casello o caseificio	casa a torre	casa porticata	altro
	FUNZIONE ORIGINARIA DELL'EDIFICIO	residenza agricola	residenza civile	stalla	fienile
		porcilaia	silos	serra	deposito agricolo
		impianto agricolo intensivo	cantina	caseificio	altro
	FUNZIONE ATTUALE DELL'EDIFICIO	residenza agricola	residenza civile	stalla	fienile
		porcilaia	silos	serra	deposito agricolo
		impianto agricolo intensivo	cantina	caseificio	Altro: dismesso
	VALORE	storico-architettonico	storico-tipologico		storico-testimoniale
	STATO DI CONSERVAZIONE	ottimo	buono		discreto

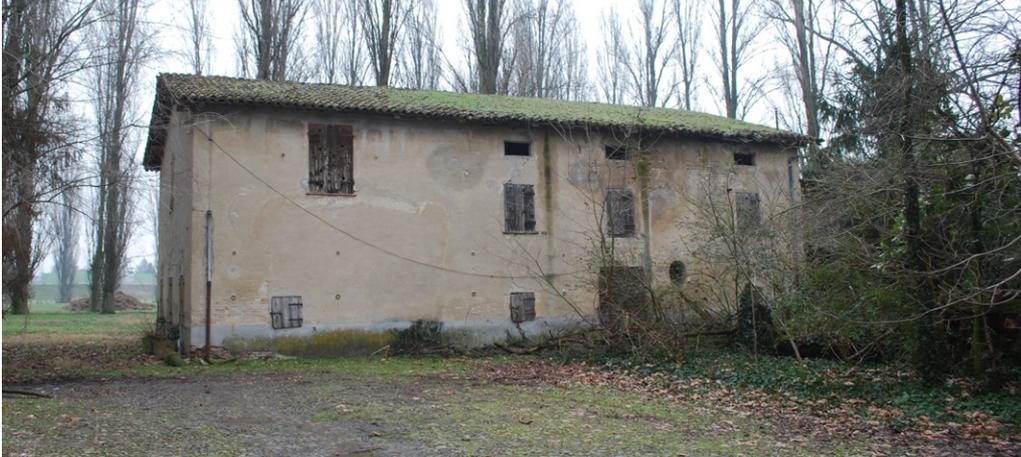
DESCRIZIONE	Fabbricato a corpi congiunti con civile a sud e rustico a nord; copertura a due falde.			
	TIPOLOGIA DELL'EDIFICIO	casa quadrata	casa a corpi congiunti	casa a porta morta	casa a corte
		casa bracciantile	casa o villa padronale	barchessa o rustico	bassi servizi
		casello o caseificio	casa a torre	casa porticata	altro:
	FUNZIONE ORIGINARIA DELL'EDIFICIO	residenza agricola	residenza civile	stalla	fienile
		porcilaia	silos	serra	deposito agricolo
		impianto agricolo intensivo	cantina	caseificio	altro
	FUNZIONE ATTUALE DELL'EDIFICIO	residenza agricola	residenza civile	stalla	fienile
		porcilaia	silos	serra	deposito agricolo
	impianto agricolo intensivo	cantina	caseificio	Altro: disabitata	
VALORE	storico-architettonico	storico-tipologico		storico-testimoniale	
STATO DI CONSERVAZIONE	ottimo	buono		discreto	
	cattivo	gravi lesioni/crolli (fino al 60% delle strutture portanti perimetrali in essere)		diroccato (meno del 60% delle strutture portanti perimetrali in essere)

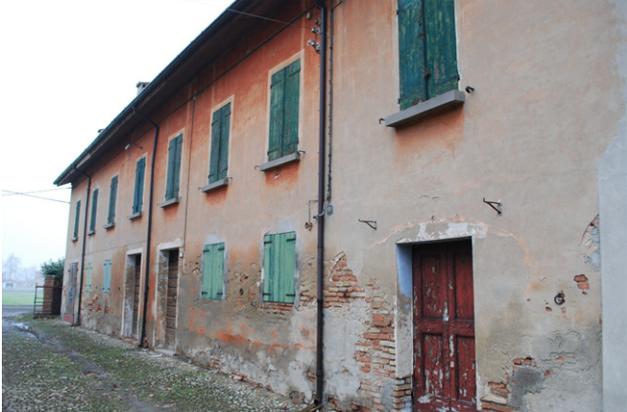
DESCRIZIONE	Casa a corpi congiunti di impianto rettangolare allungato in direzione nord-sud; tutti i corpi erano destinati alla funzione abitativa. La copertura è a due falde.			
	TIPOLOGIA DELL'EDIFICIO	casa quadrata	casa a corpi congiunti	casa a porta morta	casa a corte
		casa bracciantile	casa o villa padronale	barchessa o rustico	bassi servizi
		casello o caseificio	casa a torre	casa porticata	altro:
	FUNZIONE ORIGINARIA DELL'EDIFICIO	residenza agricola	residenza civile	stalla	fienile
		porcilaia	silos	serra	deposito agricolo
		impianto agricolo intensivo	cantina	caseificio	altro
	FUNZIONE ATTUALE DELL'EDIFICIO	residenza agricola	residenza civile	stalla	fienile
		porcilaia	silos	serra	deposito agricolo
		impianto agricolo intensivo	cantina	caseificio	altro: disabitata
	VALORE	storico-architettonico	storico-tipologico		storico-testimoniale
	STATO DI CONSERVAZIONE	ottimo	buono		discreto

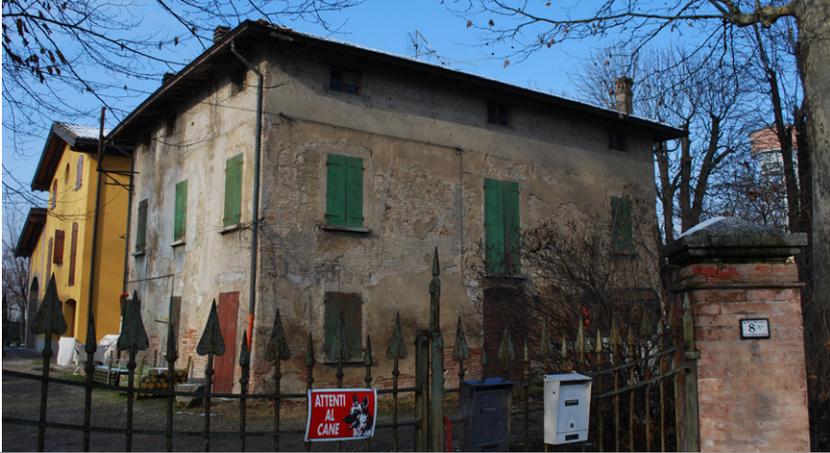
DESCRIZIONE	Casino dalla pianta quadrata sviluppato su due livelli e sottotetto, concluso da un coperto a quattro falde; le luci sono regolari e simmetricamente distribuite.			
	TIPOLOGIA DELL'EDIFICIO	casa quadrata	casa a corpi congiunti	casa a porta morta	casa a corte
		casa bracciantile	casa o villa padronale	barchessa o rustico	bassi servizi
		casello o caseificio	casa a torre	casa porticata	altro
	FUNZIONE ORIGINARIA DELL'EDIFICIO	residenza agricola	residenza civile	stalla	fienile
		porcilaia	silos	serra	deposito agricolo
		impianto agricolo intensivo	cantina	caseificio	altro
	FUNZIONE ATTUALE DELL'EDIFICIO	residenza agricola	residenza civile	stalla	fienile
		porcilaia	silos	serra	deposito agricolo
		impianto agricolo intensivo	cantina	caseificio	Altro: disabitato
	VALORE	storico-architettonico	storico-tipologico		storico-testimoniale
	STATO DI CONSERVAZIONE	ottimo	buono		discreto

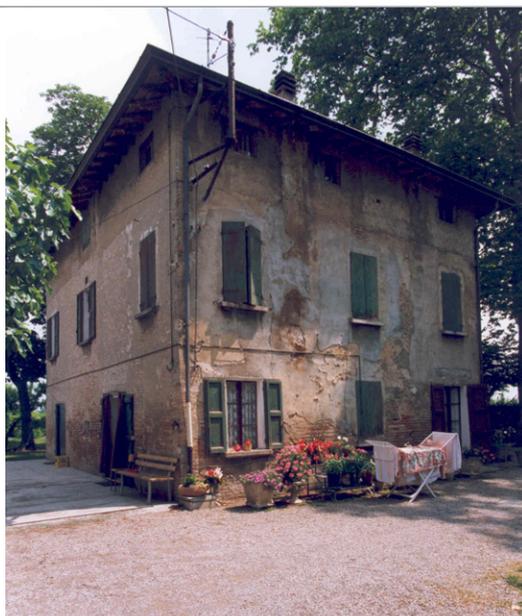
Edificio **a**: vista da sud-est.
Foto Costa cod. 10B66-3.

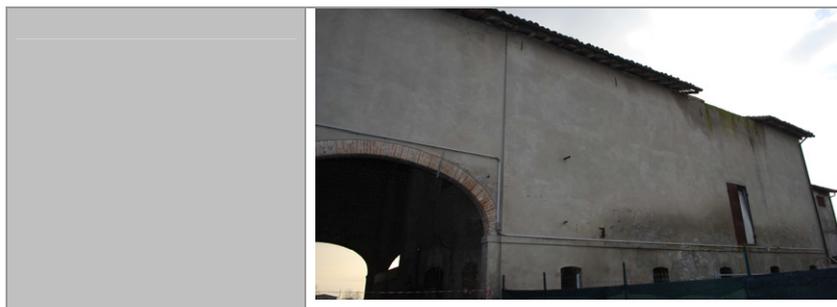
Edificio **a**: prospetto nord porzione rustico.

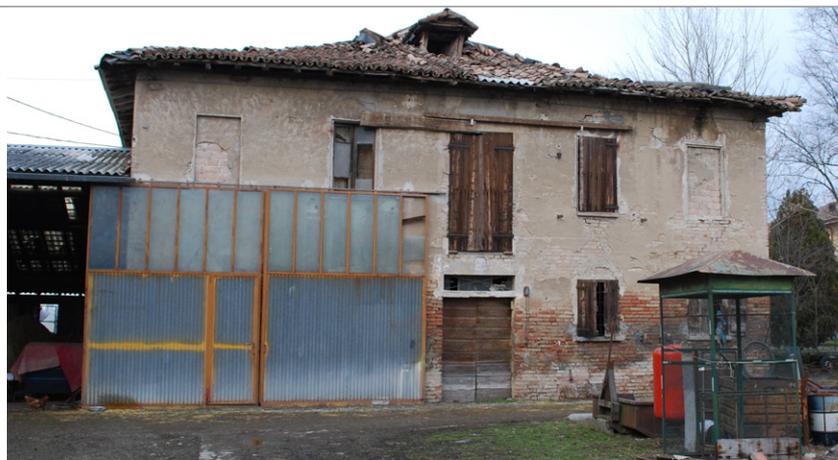
DESCRIZIONE	Casa quadrata di impianto quadrangolare compatto, sviluppata su due livelli e copertura a quattro falde; sulla falda sud, rivolto alla corte, si apre un piccolo abbaino. Le luci sono simmetriche e regolari.			
TIPOLOGIA DELL'EDIFICIO	casa quadrata	casa a corpi congiunti	casa a porta morta	casa a corte
	casa bracciantile	casa o villa padronale	barchessa o rustico	bassi servizi
	casello o caseificio	casa a torre	casa porticata	altro
FUNZIONE ORIGINARIA DELL'EDIFICIO	residenza agricola	residenza civile	stalla	fienile
	porcilaia	silos	serra	deposito agricolo
	impianto agricolo intensivo	cantina	caseificio	altro
FUNZIONE ATTUALE DELL'EDIFICIO	residenza agricola	residenza civile	stalla	fienile
	porcilaia	silos	serra	deposito agricolo
	impianto agricolo intensivo	cantina	caseificio	Altro: in abbandono
VALORE	storico-architettonico	storico-tipologico		storico-testimoniale
STATO DI CONSERVAZIONE	ottimo	buono		discreto

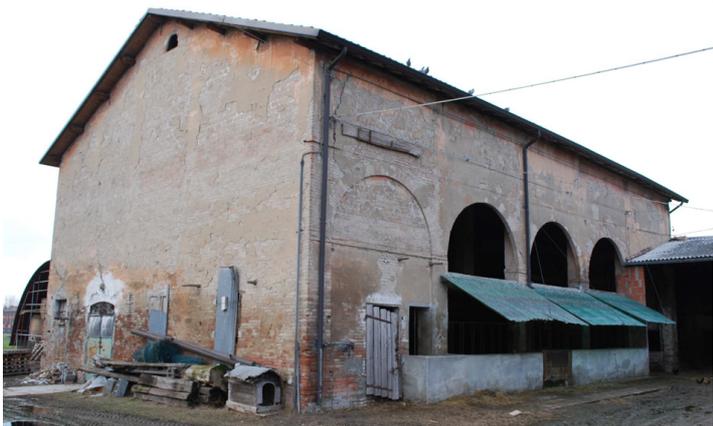
DESCRIZIONE	Corpo rustico stalla/fienile con copertura a capanna; sul fronte est rivolto alla corte si apre un portico con cinque luci a tutto sesto. Attualmente l'edificio è congiunto alla casa quadrata attraverso un basso servizio incongruo, che occlude l'ultima luce nello spigolo nord-est del portico.			
	TIPOLOGIA DELL'EDIFICIO	casa quadrata	casa a corpi congiunti	casa a porta morta	casa a corte
		casa bracciantile	casa o villa padronale	barchessa o rustico	bassi servizi
		casello o caseificio	casa a torre	casa porticata	altro
	FUNZIONE ORIGINARIA DELL'EDIFICIO	residenza agricola	residenza civile	stalla	fienile
		porcilaia	silos	serra	deposito agricolo
		impianto agricolo intensivo	cantina	caseificio	altro
	FUNZIONE ATTUALE DELL'EDIFICIO	residenza agricola	residenza civile	stalla	fienile
		porcilaia	silos	serra	deposito agricolo
		impianto agricolo intensivo	cantina	caseificio	Altro: in abbandono

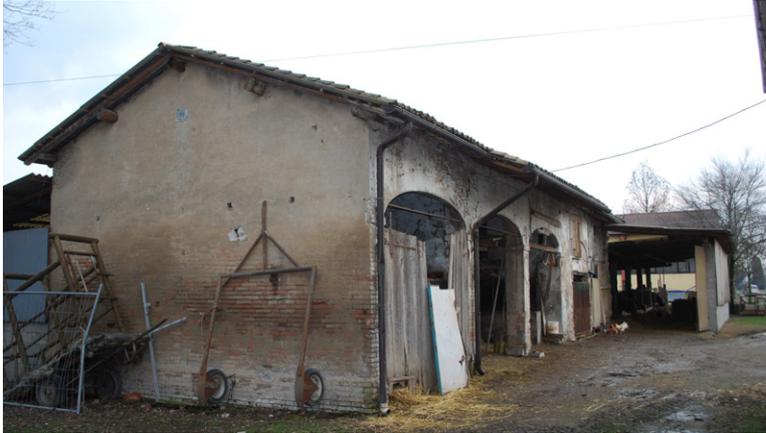
DESCRIZIONE	Barchessa di impianto rettangolare con luci a sesto ribassato sul prospetto ovest che fronteggia la corte; la copertura è a due falde. L'ultima luce verso sud è tamponata a creare un piccolo basso servizio. Sulla testata sud è stata annessa una tettoia ad uso stalla incongrua.			
TIPOLOGIA DELL'EDIFICIO	casa quadrata	casa a corpi congiunti	casa a porta morta	casa a corte	
	casa bracciantile	casa o villa padronale	barchessa	bassi servizi	
	casello o caseificio	casa a torre	casa porticata	altro	
FUNZIONE ORIGINARIA DELL'EDIFICIO	residenza agricola	residenza civile	stalla	fienile	
	porcilaia	silos	serra	deposito agricolo	
	impianto agricolo intensivo	cantina	caseificio	altro	
FUNZIONE ATTUALE DELL'EDIFICIO	residenza agricola	residenza civile	stalla	fienile	
	porcilaia	silos	serra	deposito agricolo	
	impianto agricolo intensivo	cantina	caseificio	Altro: dismessa

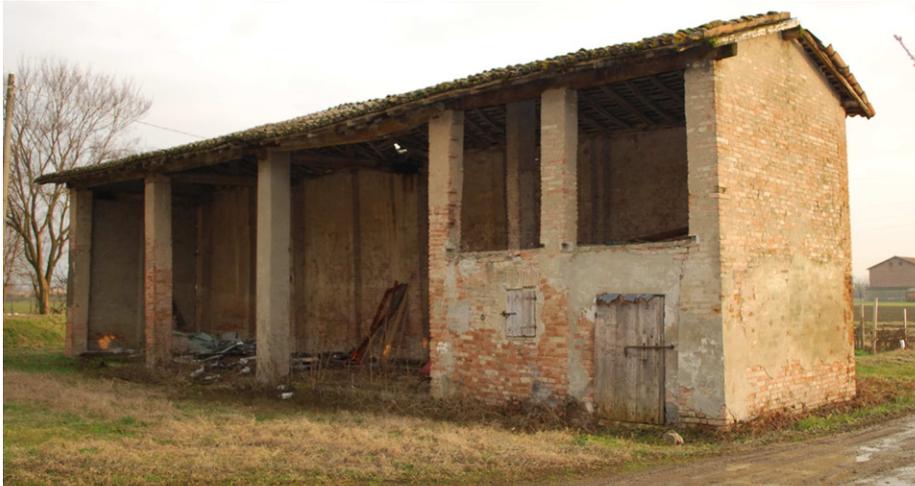
DESCRIZIONE	Barchessa con coperto a due falde e fronte nord su pilastri liberi; le ultime due campate verso ovest sono state tamponate a creare un vano chiuso.			
TIPOLOGIA DELL'EDIFICIO	casa quadrata	casa a corpi congiunti	casa a porta morta	casa a corte	
	casa bracciantile	casa o villa padronale	barchessa o rustico	bassi servizi	
	casello o caseificio	casa a torre	casa porticata	altro	
FUNZIONE ORIGINARIA DELL'EDIFICIO	residenza agricola	residenza civile	stalla	fienile	
	porcilaia	silos	serra	deposito agricolo	
	impianto agricolo intensivo	cantina	caseificio	altro	
FUNZIONE ATTUALE DELL'EDIFICIO	residenza agricola	residenza civile	stalla	fienile	
	porcilaia	silos	serra	deposito agricolo	
	impianto agricolo intensivo	cantina	caseificio	altro	
VALORE	storico-architettonico	storico-tipologico		storico-testimoniale	
STATO DI CONSERVAZIONE	ottimo	buono		discreto	
	cattivo	gravi lesioni/crolli (fino al 60% delle strutture portanti perimetrali in essere)		diroccato (meno del 60% delle strutture portanti perimetrali in essere)
