**Città storica: disciplina particolareggiata
per gli interventi sugli edifici di interesse
storico-tipologico**

Riquadro 13

Piano Strutturale Comunale e Regolamento Urbanistico Edilizio 2011

NOME COMPLESSO	Cantonazzo
INDIRIZZO	Via Cantonazzo, 7
LOCALITA'	Massenzatico
PERIODO DI COSTRUZIONE	Dal 1884 al 1945

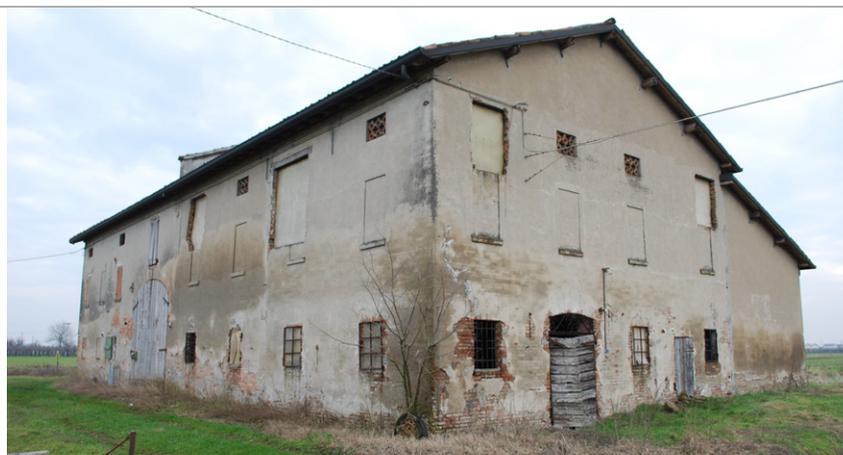
EDIFICIO a
FOTOGRAFIA

DESCRIZIONE
Fabbricato ad elementi giustapposti con porta morta a sesto ribassato. Il rustico è situato a levante. Il tetto è a due falde con colmo indifferenziato e cresta frangifuoco. Sul fronte sud è congiunto un corpo di servizio di notevoli dimensioni, con copertura a falda unica che segue l'andamento della copertura originaria.

STATO DI CONSERVAZIONE	ottimo	buono	discreto
	cattivo	gravi lesioni/crolli (fino al 60% delle strutture portanti perimetrali in essere)	diroccato (meno del 60% delle strutture portanti perimetrali in essere)

CATEGORIA D'INTERVENTO
3A
Rif. NTA RUE art. 4.1.3 e 4.1.5

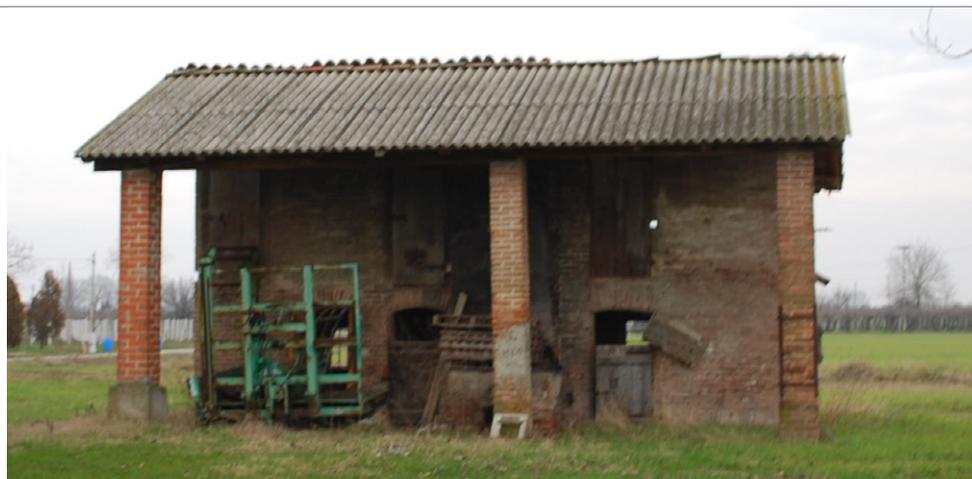
EDIFICIO b
FOTOGRAFIA

DESCRIZIONE	Basso servizio di pianta rettangolare con copertura a due falde; una delle due falde è di fatto una tettoia sostenuta da tre pilastri.			
TIPOLOGIA DELL'EDIFICIO	casa quadrata	casa a corpi congiunti	casa a porta morta	casa a corte
	casa bracciantile	casa o villa padronale	barchessa o rustico	bassi servizi
	casello o caseificio	casa a torre	casa porticata	altro
FUNZIONE ORIGINARIA DELL'EDIFICIO	residenza agricola	residenza civile	stalla	fienile
	porcilaia	silos	serra	deposito agricolo
	impianto agricolo intensivo	cantina	caseificio	altro
FUNZIONE ATTUALE DELL'EDIFICIO	residenza agricola	residenza civile	stalla	fienile
	porcilaia	silos	serra	deposito agricolo
	impianto agricolo intensivo	cantina	caseificio	Altro: dismesso
VALORE	storico-architettonico	storico-tipologico		storico-testimoniale
STATO DI CONSERVAZIONE	ottimo	buono		discreto
	cattivo	gravi lesioni/crolli (fino al 60% delle strutture portanti perimetrali in essere)		diroccato (meno del 60% delle strutture portanti perimetrali in essere)

PRESENZA CARATTERI ORIGINARI	alta	media		bassa
CATEGORIA D'INTERVENTO <small>Rif. NTA RUE art. 4.1.3 e 4.1.5</small>	3B			
ORIENTAMENTO DEL FRONTE PRINCIPALE	Ovest			
NUMERO PIANI	2			
CARATTERI ARCHITETTONICI COSTRUTTIVI	murature	pietra	laterizio	miste
	intonaci	conservati/ripristinati	ammalorati/assenti	mattone a vista
	copertura	coppi	tegole	cementiti o altri
	infissi	legno	metallo	altri
	battenti esterni	scuri	persiane	tapparelle/altro
	tinteggi	conservati/recenti	dilavati/alterati	complessivamente assenti
ELEMENTI ARCHITETTONICI ESTERNI	porta morta	modanature/aperture	infissi lignei di pregio	gelosie
	bugnature	decorazioni	maestà/immagini e votiva	balconi
	arcate/volte	inferriate lavorate	elementi plastici	tettoia
	cornicioni lavorati	portico

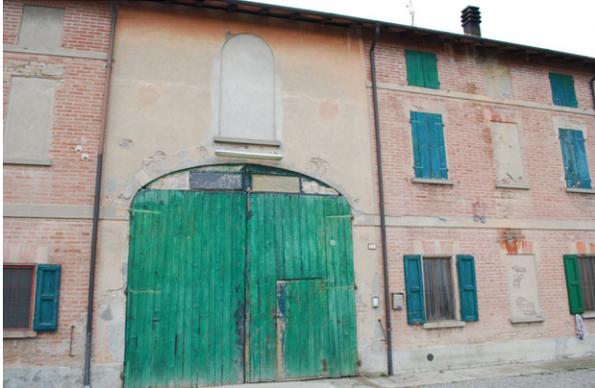
EDIFICIO 3	FOTOGRAFIA

DESCRIZIONE	Edificio ad elementi giustapposti con porta morta a sesto ribassato, sviluppa una pianta quadrangolare su tre livelli e coperto a quattro falde a padiglione. Il rustico è situato a ponente. Il paramento facciavista presenta fasce marcapiano, spigoli e la porzione della porta morta intonacati. A nord-est sono stati congiunti bassi servizi incongrui (esclusi dalla tutela).			
	TIPOLOGIA DELL'EDIFICIO	casa quadrata	casa a corpi congiunti	casa a porta morta	casa a corte
		casa bracciantile	casa o villa padronale	barchessa o rustico	bassi servizi
		casello o caseificio	casa a torre	casa porticata	altro
	FUNZIONE ORIGINARIA DELL'EDIFICIO	residenza agricola	residenza civile	stalla	fienile
		porcilaia	silos	serra	deposito agricolo
		impianto agricolo intensivo	cantina	caseificio	altro
	FUNZIONE ATTUALE DELL'EDIFICIO	residenza agricola	residenza civile	stalla	fienile

porcilaia	silos	serra	deposito agricolo
		impianto agricolo intensivo	cantina	caseificio	altro
	VALORE	storico-architettonico	storico-tipologico		storico-testimoniale
	STATO DI CONSERVAZIONE	ottimo	buono		discreto
		cattivo	gravi lesioni/crolli (fino al 60% delle strutture portanti perimetrali in essere)		diroccato (meno del 60% delle strutture portanti perimetrali in essere)
	PRESENZA CARATTERI ORIGINARI	alta	media		bassa
	CATEGORIA D'INTERVENTO <small>Rif. NTA RUE art. 4.1.3 e 4.1.5</small>	2B			
	ORIENTAMENTO DEL FRONTE PRINCIPALE	Sud			
	NUMERO PIANI	3			
	CARATTERI ARCHITETTONICI COSTRUTTIVI	murature	pietra	laterizio	miste
		intonaci	conservati/ripristinati	ammalorati/assenti	mattone a vista
		copertura	coppi	tegole	cementiti o altri
infissi		legno	metallo	altri	
battenti esterni		scuri	persiane	tapparelle/altro	
	tinteggi	conservati/recenti	dilavati/alterati	complessivamente assenti	
ELEMENTI ARCHITETTONICI ESTERNI	porta morta	modanature/aperture	infissi lignei di pregio	gelosie

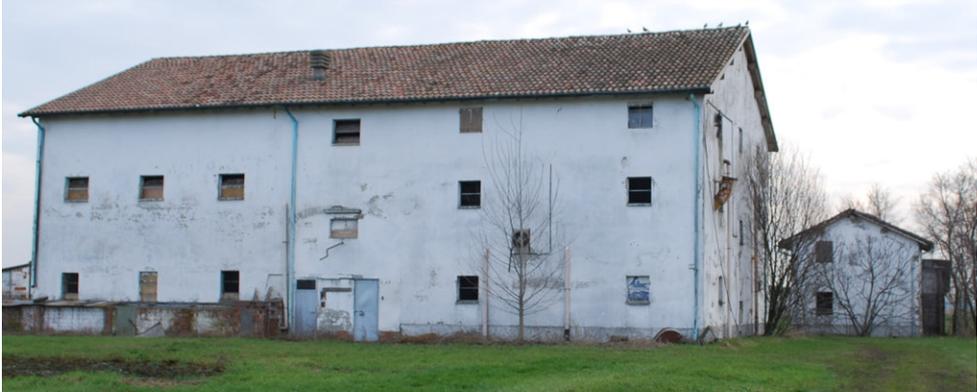
EDIFICIO a	FOTOGRAFIA

DESCRIZIONE	Edificio a corpi giustapposti con porta morta a sesto ribassato, sviluppato su tre livelli con copertura a due falde e colmo indifferenziato; il rustico è situato a levante. La porta morta del prospetto nord è ancora leggibile ma tamponata, così come probabilmente sono state rimaneggiate le luci dell'edificio.			
	TIPOLOGIA DELL'EDIFICIO	casa quadrata	casa a corpi congiunti	casa a porta morta	casa a corte
		casa bracciantile	casa o villa padronale	barchessa o rustico	bassi servizi
		casello o caseificio	casa a torre	casa porticata	altro
	FUNZIONE ORIGINARIA DELL'EDIFICIO	residenza agricola	residenza civile	stalla	fienile
		porcilaia	silos	serra	deposito agricolo
		impianto agricolo intensivo	cantina	caseificio	altro
	FUNZIONE ATTUALE DELL'EDIFICIO	residenza agricola	residenza civile	stalla	fienile
		porcilaia	silos	serra	deposito agricolo
	impianto agricolo intensivo	cantina	caseificio	Altro: in stato di abbandono

VALORE	storico-architettonico	storico-tipologico		storico-testimoniale	
STATO DI CONSERVAZIONE	ottimo	buono		discreto	
	cattivo	gravi lesioni/crolli (fino al 60% delle strutture portanti perimetrali in essere)		diroccato (meno del 60% delle strutture portanti perimetrali in essere)	
PRESENZA CARATTERI ORIGINARI	alta	media		bassa	
CATEGORIA D'INTERVENTO <small>Rif. NTA RUE art. 4.1.3 e 4.1.5</small>	3A/3B				
ORIENTAMENTO DEL FRONTE PRINCIPALE	Sud				
NUMERO PIANI	3				
CARATTERI ARCHITETTONICI COSTRUTTIVI	<u>murature</u>	pietra	laterizio	miste	
	<u>intonaci</u>	conservati/ripristinati	ammalorati/assenti	mattone a vista	
	<u>copertura</u>	coppi	tegole	cementiti o altri	
	<u>infissi</u>	legno	metallo	altri	
	<u>battenti esterni</u>	scuri	persiane	tapparelle/altro	
	<u>tinteggi</u>	conservati/recenti	dilavati/alterati	complessivamente assenti	
ELEMENTI ARCHITETTONICI ESTERNI	porta morta	modanature/aperture	infissi lignei di pregio	gelosie

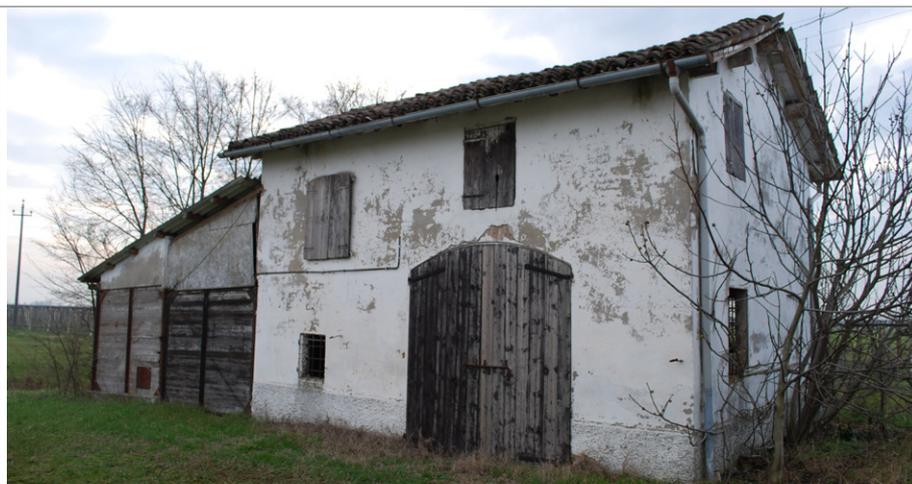
EDIFICIO b
FOTOGRAFIA

DESCRIZIONE Basso servizio a pianta rettangolare con copertura a due falde; sulla testata sud è addossata una tettoia incongrua.

TIPOLOGIA DELL'EDIFICIO	casa quadrata	casa a corpi congiunti	casa a porta morta	casa a corte
	casa bracciantile	casa o villa padronale	barchessa o rustico	bassi servizi
	casello o caseificio	casa a torre	casa porticata	altro
FUNZIONE ORIGINARIA DELL'EDIFICIO	residenza agricola	residenza civile	stalla	fienile
	porcilaia	silos	serra	deposito agricolo
	impianto agricolo intensivo	cantina	caseificio	altro
FUNZIONE ATTUALE DELL'EDIFICIO	residenza agricola	residenza civile	stalla	fienile
	porcilaia	silos	serra	deposito agricolo
	impianto agricolo intensivo	cantina	caseificio	altro: in stato di abbandono
VALORE	storico-architettonico	storico-tipologico		storico-testimoniale
STATO DI CONSERVAZIONE	ottimo	buono		discreto
	cattivo	gravi lesioni/crolli (fino al 60% delle strutture portanti perimetrali in essere)		diroccato (meno del 60% delle strutture portanti perimetrali in essere)
PRESENZA CARATTERI ORIGINARI	alta	media		bassa

CATEGORIA D'INTERVENTO **3A/3B**
Rif. NTA RUE art. 4.1.3 e 4.1.5

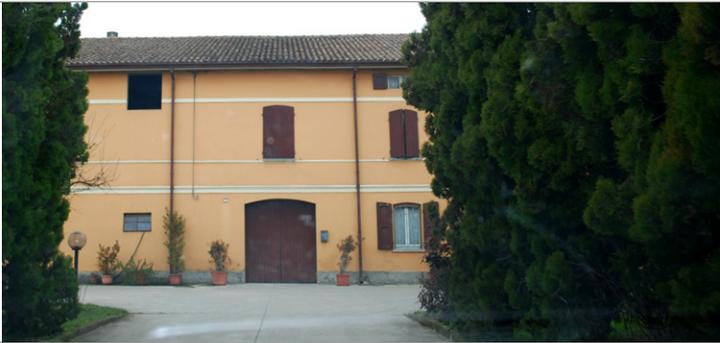
EDIFICIO	FOTOGRAFIA

DESCRIZIONE	Casa a corpi congiunti con porta morta a sesto ribassato, sviluppata su due livelli e sottotetto con coperto a due falde e colmo indifferenziato; il rustico è disposto a sud. Attualmente sullo spigolo sud-ovest è congiunto un basso servizio privo di valore storico ad uso deposito (non tutelato). Il paramento intonacato del fabbricato originario è caratterizzato da fasce marcapiano (una delle quali modanata con cimazio) e fascia marca davanzale delle luci del piano primo; le luci sono ad arco ribassato.			
	TIPOLOGIA DELL'EDIFICIO	casa quadrata	casa a corpi congiunti	casa a porta morta	casa a corte
		casa bracciantile	casa o villa padronale	barchessa o rustico	bassi servizi
		casello o caseificio	casa a torre	casa porticata	altro
	FUNZIONE ORIGINARIA DELL'EDIFICIO	residenza agricola	residenza civile	stalla	fienile
		porcilaia	silos	serra	deposito agricolo

impianto agricolo intensivo	cantina	caseificio	altro
	FUNZIONE ATTUALE DELL'EDIFICIO	residenza agricola	residenza civile	stalla	fienile
		porcilaia	silos	serra	deposito agricolo
	impianto agricolo intensivo	cantina	caseificio	altro	
VALORE	storico-architettonico	storico-tipologico		storico-testimoniale	
STATO DI CONSERVAZIONE	ottimo	buono - ristrutturato		discreto	
	cattivo	gravi lesioni/crolli (fino al 60% delle strutture portanti perimetrali in essere)		diroccato (meno del 60% delle strutture portanti perimetrali in essere)	
PRESENZA CARATTERI ORIGINARI	alta	media		bassa	
CATEGORIA D'INTERVENTO <i>Rif. NTA RUE art. 4.1.3 e 4.1.5</i>	3B				
ORIENTAMENTO DEL FRONTE PRINCIPALE	Est				
NUMERO PIANI	Due più sottotetto				
CARATTERI ARCHITETTONICI COSTRUTTIVI	<u>murature</u>	pietra	laterizio	miste	
	<u>intonaci</u>	conservati/ripristinati	ammalorati/assenti	mattone a vista	
	<u>copertura</u>	coppi	tegole	cementiti o altri

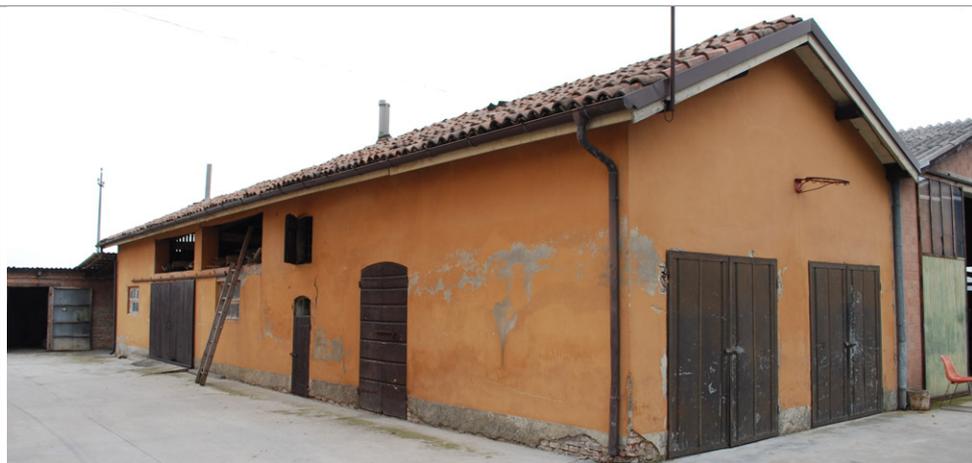
EDIFICIO 6 FOTOGRAFIA

DESCRIZIONE Basso servizio di pianta rettangolare su due livelli con coperto a due falde; è stato ampliato congiungendo sul prospetto nord un basso servizio di sagoma simile ma privo di valore storico (non tutelato).

TIPOLOGIA DELL'EDIFICIO	casa quadrata	casa a corpi congiunti	casa a porta morta	casa a corte
	casa bracciantile	casa o villa padronale	barchessa o rustico	bassi servizi
	casello o caseificio	casa a torre	casa porticata	altro

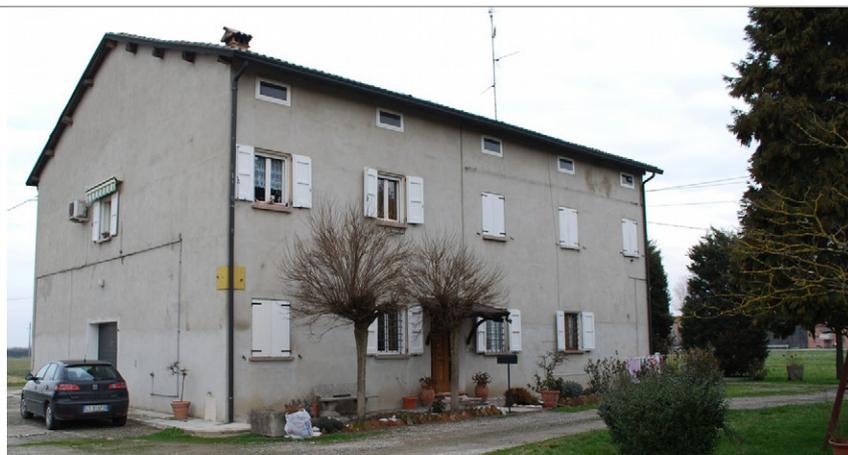
EDIFICIO a
FOTOGRAFIA

DESCRIZIONE	Casa quadrata di pianta rettangolare sviluppata su due livelli e sottotetto con copertura a due falde.			
TIPOLOGIA DELL'EDIFICIO	casa quadrata	casa a corpi congiunti	casa a porta morta	casa a corte
	casa bracciantile	casa o villa padronale	barchessa o rustico	bassi servizi
	casello o caseificio	casa a torre	casa porticata	altro
FUNZIONE ORIGINARIA DELL'EDIFICIO	residenza agricola	residenza civile	stalla	fienile
	porcilaia	silos	serra	deposito agricolo
	impianto agricolo intensivo	cantina	caseificio	altro
FUNZIONE ATTUALE DELL'EDIFICIO	residenza agricola	residenza civile	stalla	fienile
	porcilaia	silos	serra	deposito agricolo
	impianto agricolo intensivo	cantina	caseificio	altro
VALORE	storico-architettonico	storico-tipologico		storico-testimoniale
STATO DI CONSERVAZIONE	ottimo	buono		discreto
	cattivo	gravi lesioni/crolli (fino al 60% delle strutture portanti perimetrali in essere)		diroccato (meno del 60% delle strutture portanti perimetrali in essere)

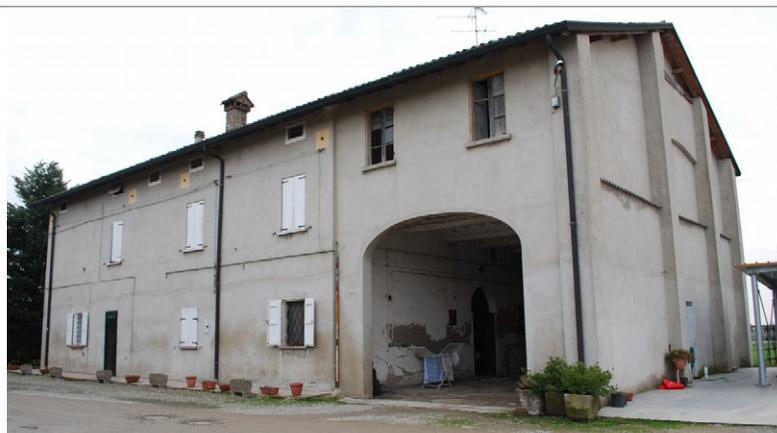
EDIFICIO b
FOTOGRAFIA

DESCRIZIONE	Casa a corpi congiunti con porta morta a sesto ribassato, sviluppata su due livelli e sottotetto con copertura a due falde; il rustico era disposto a ponente ma allo stato attuale è stato demolito.			
TIPOLOGIA DELL'EDIFICIO	casa quadrata	casa a corpi congiunti	casa a porta morta	casa a corte
	casa bracciantile	casa o villa padronale	barchessa o rustico	bassi servizi
	casello o caseificio	casa a torre	casa porticata	altro
FUNZIONE ORIGINARIA DELL'EDIFICIO	residenza agricola	residenza civile	stalla	fienile
	porcilaia	silos	serra	deposito agricolo
	impianto agricolo intensivo	cantina	caseificio	altro
FUNZIONE ATTUALE DELL'EDIFICIO	residenza agricola	residenza civile	stalla	fienile
	porcilaia	silos	serra	deposito agricolo
	impianto agricolo intensivo	cantina	caseificio	altro
VALORE STATO DI CONSERVAZIONE	storico-architettonico	storico-tipologico		storico-testimoniale
	ottimo	buono		discreto

cattivo	gravi lesioni/crolli (fino al 60% delle strutture portanti perimetrali in essere)		diroccato (meno del 60% delle strutture portanti perimetrali in essere)
PRESENZA CARATTERI ORIGINARI	alta	media	bassa	
CATEGORIA D'INTERVENTO <i>Rif. NTA RUE art. 4.1.3 e 4.1.5</i>	3A/3B			
ORIENTAMENTO DEL FRONTE PRINCIPALE	Nord			
NUMERO PIANI	Due più sottotetto			
CARATTERI ARCHITETTONICI COSTRUTTIVI	murature	pietra	laterizio	miste
	intonaci	conservati/ripristinati	ammalorati/assenti	mattoni a vista
	copertura	coppi	tegole	cementiti o altri
	infissi	legno	metallo	altri
	battenti esterni	scuri	persiane	tapparelle/altro
	tinteggi	conservati/recenti	dilavati/alterati	complessivamente assenti
ELEMENTI ARCHITETTONICI ESTERNI	porta morta	modanature/aperture	infissi lignei di pregio	gelosie
	bugnature	decorazioni	maestà/immagini e votiva	balconi
	arcate/volte	inferriate lavorate	elementi plastici	tettoia
	cornicioni lavorati	portico

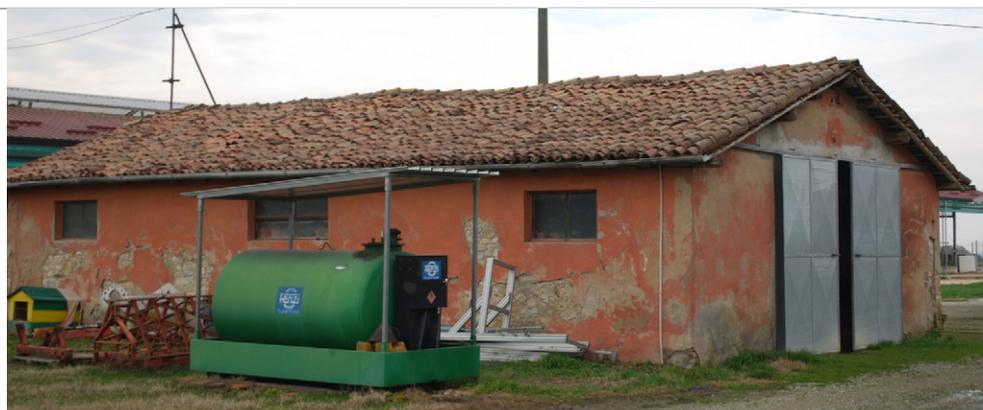
EDIFICIO 9 FOTOGRAFIA

DESCRIZIONE	Basso servizio a pianta rettangolare con copertura a due falde.			
TIPOLOGIA DELL'EDIFICIO	casa quadrata	casa a corpi congiunti	casa a porta morta	casa a corte
	casa bracciantile	casa o villa padronale	barchessa o rustico	bassi servizi
	casello o caseificio	casa a torre	casa porticata	altro
FUNZIONE ORIGINARIA DELL'EDIFICIO	residenza agricola	residenza civile	stalla	fienile
	porcilaia	silos	serra	deposito agricolo
	impianto agricolo intensivo	cantina	caseificio	altro
FUNZIONE ATTUALE DELL'EDIFICIO	residenza agricola	residenza civile	stalla	fienile
	porcilaia	silos	serra	deposito agricolo
	impianto agricolo intensivo	cantina	caseificio	altro
VALORE	storico-architettonico	storico-tipologico		storico-testimoniale
STATO DI CONSERVAZIONE	ottimo	buono		discreto
	cattivo	gravi lesioni/crolli (fino al 60% delle strutture portanti perimetrali in essere)		diroccato (meno del 60% delle strutture portanti perimetrali in essere)

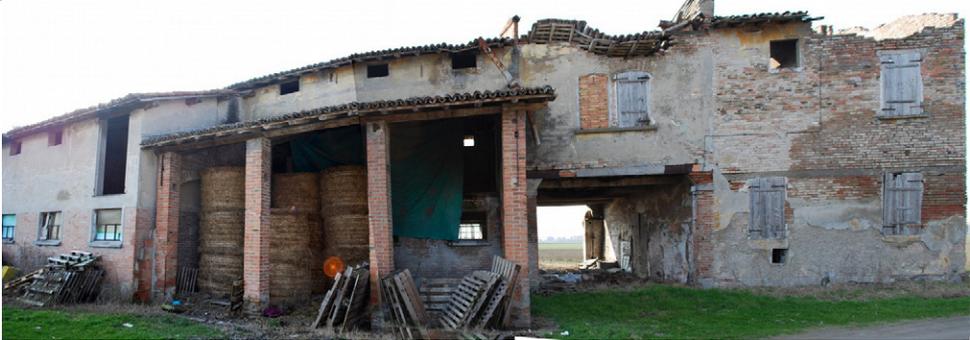
EDIFICIO B	FOTOGRAFIA

DESCRIZIONE	Edificio a corpi congiunti; si compone di una casa a porta morta con corpo civile disposto verso nord, sviluppata su due livelli e sottotetto, con copertura a due falde con colmo indifferenziato e cresta frangifuoco. Al corpo rustico sono stati giustapposti sul prospetto est un portico architravato su pilastri e un ampliamento, entrambi con copertura a falda unica ma di altezze diverse. Anche al fronte ovest del rustico è stato annesso un corpo con copertura a falda unica.			
	TIPOLOGIA DELL'EDIFICIO	casa quadrata	casa a corpi congiunti	casa a porta morta	casa a corte
		casa bracciantile	casa o villa padronale	barchessa o rustico	bassi servizi
		casello o caseificio	casa a torre	casa porticata	altro
	FUNZIONE ORIGINARIA DELL'EDIFICIO	residenza agricola	residenza civile	stalla	fienile
		porcilaia	silos	serra	deposito agricolo
		impianto agricolo intensivo	cantina	caseificio	altro

FUNZIONE ATTUALE DELL'EDIFICIO	residenza agricola	residenza civile	stalla	fienile
		porcilaia	silos	serra	deposito agricolo
		impianto agricolo intensivo	cantina	caseificio	altro
	VALORE	storico-architettonico	storico-tipologico		storico-testimoniale
	STATO DI CONSERVAZIONE	ottimo	buono		discreto
		cattivo	gravi lesioni/crolli (fino al 60% delle strutture portanti perimetrali in essere)		diroccato (meno del 60% delle strutture portanti perimetrali in essere)
	PRESENZA CARATTERI ORIGINARI	alta	media		bassa
CATEGORIA D'INTERVENTO <small>Rif. NTA RUE art. 4.1.3 e 4.1.5</small>	3A/3B				
ORIENTAMENTO DEL FRONTE PRINCIPALE	Est				
NUMERO PIANI	Due più sottotetto				
CARATTERI ARCHITETTONICI COSTRUTTIVI	<u>murature</u>	pietra	laterizio	miste	
	<u>intonaci</u>	conservati/ripristinati	ammalorati/assenti	mattone a vista	
	<u>copertura</u>	coppi	tegole	cementiti o altri	
	<u>infissi</u>	legno	metallo	altri	
	<u>battenti esterni</u>	scuri	persiane	tapparelle/altro

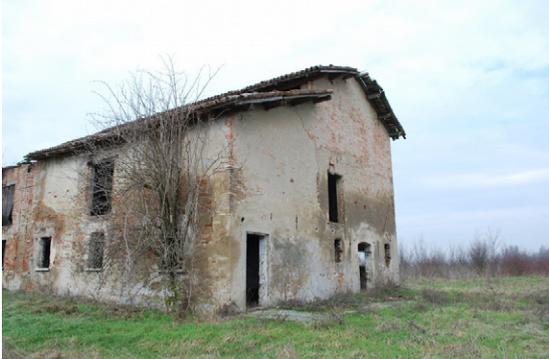
EDIFICIO b	FOTOGRAFIA

DESCRIZIONE	Rustico con stalla e fienile a pianta rettangolare su due livelli, coperto a due falde, con colmi differenziati. Sul fronte ovest sono visibili le rovine di un portico. L'edificio è in cattive condizioni strutturali.			
	TIPOLOGIA DELL'EDIFICIO	casa quadrata	casa a corpi congiunti	casa a porta morta	casa a corte
		casa bracciantile	casa o villa padronale	rustico	bassi servizi
		casello o caseificio	casa a torre	casa porticata	altro
	FUNZIONE ORIGINARIA DELL'EDIFICIO	residenza agricola	residenza civile	stalla	fienile
		porcilaia	silos	serra	deposito agricolo
		cantina	caseificio	altro	
	FUNZIONE ATTUALE DELL'EDIFICIO	residenza agricola	residenza civile	stalla	fienile
		porcilaia	silos	serra	deposito agricolo
		cantina	caseificio	altro: in stato di abbandono	
	VALORE	storico-architettonico	storico-tipologico		storico-testimoniale
	STATO DI CONSERVAZIONE	ottimo	buono		discreto

cattivo	gravi lesioni/crolli (fino al 60% delle strutture portanti perimetrali in essere)		diroccato (meno del 60% delle strutture portanti perimetrali in essere)
	PRESENZA CARATTERI ORIGINARI	alta	media		bassa
	CATEGORIA D'INTERVENTO <small>Rif. NTA RUE art. 4.1.3 e 4.1.5</small>	3B			
ORIENTAMENTO DEL FRONTE PRINCIPALE	nord				
NUMERO PIANI	2				
CARATTERI ARCHITETTONICI COSTRUTTIVI	<u>murature</u>	pietra	laterizio	miste	
	<u>intonaci</u>	conservati/ripristinati	ammalorati/assenti	mattone a vista	
	<u>copertura</u>	coppi	tegole	cementiti o altri	
	<u>infissi</u>	legno	metallo	altri	
	<u>battenti esterni</u>	scuri	persiane	tapparelle/altro	
	<u>tinteggi</u>	conservati/recenti	dilavati/alterati	complessivamente assenti	
ELEMENTI ARCHITETTONICI ESTERNI	porta morta	modanature/aperture	infissi lignei di pregio	gelosie	
	bugnature	decorazioni	maestà/immagine votiva	balconi	
	arcate/volte	inferriate lavorate	elementi plastici	tettoia

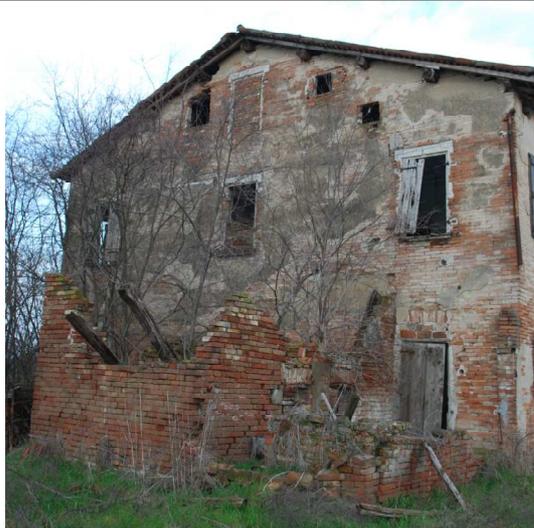
Testata ovest con basso servizio diroccato.
