**Città storica: disciplina particolareggiata
per gli interventi sugli edifici di interesse
storico-tipologico**

Riquadro 18

Piano Strutturale Comunale e Regolamento Urbanistico Edilizio 2011

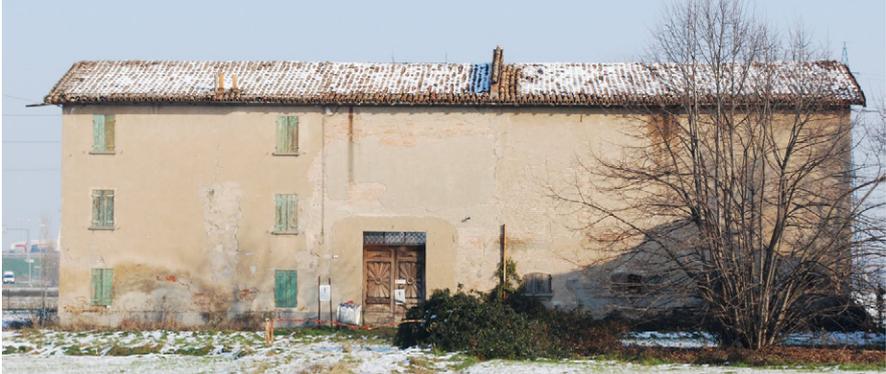
| EDIFICIO | FOTOGRAFIA | | | | |

| | DESCRIZIONE | Edificio a corpi giustapposti con porta morta sviluppato su tre livelli, con coperto a due falde, colmo indifferenziato e cresta frangifuoco; il rustico è disposto verso est e la sua copertura mostra falde asimmetriche in quanto in pianta ha ampiezza maggiore del corpo civile. Sul fronte nord del civile è poi congiunto un basso servizio con tetto a falda unica. La porta morta del prospetto principale è tamponata e sostituita da una portone con battenti lignei di pregio. | | | |

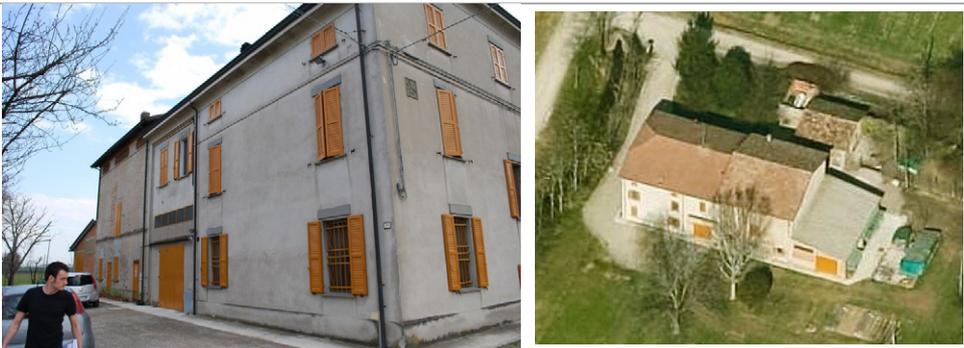
| EDIFICIO 3 | FOTOGRAFIA | | | | |

| | DESCRIZIONE | <p>Edificio rurale a corpi congiunti con porta morta architravata e copertura a tre falde a colmo differenziato su cornicione di gronda. Il civile, situato a ponente, sviluppa due livelli e sottotetto evidenziato all'esterno da un cordolo liscio, ha luci regolari e simmetricamente distribuite sormontate da una fascia rettangolare. Sul prospetto principale è visibile una formella recante l'emblema della Croce di Malta. La porta morta è sormontata da finestrella rettangolare. Il rustico presenta in sommità luci rettangolari tamponate a gelosia e cordoli marcapiano lisci. Sul fronte est è congiunto un corpo di servizio ad una falda incongruo (non tutelato).</p> | | | |

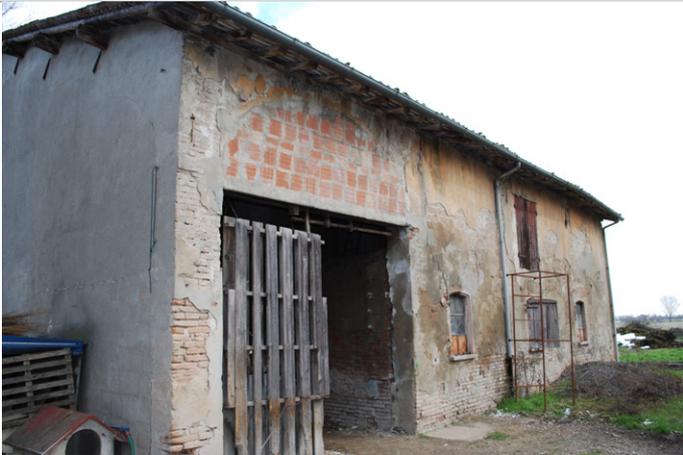
| EDIFICIO b | FOTOGRAFIA | | | | |

| | DESCRIZIONE | Rustico ad uso fienile, di pianta quadrangolare compatta con copertura a due falde asimmetriche e colmo disassato verso sud; il fronte sud mostra una luce ad arco ribassato attualmente tamponata dall'imposta alla chiave. Sul fronte nord è presente una tettoia a falda unica su pilastri. | | | |

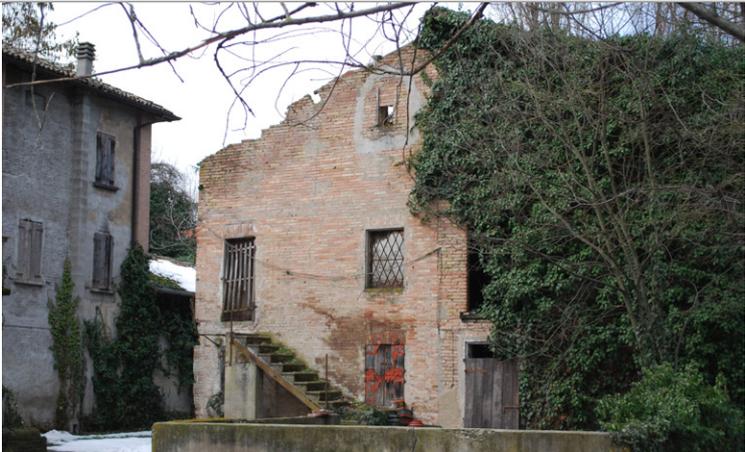
| EDIFICIO C | FOTOGRAFIA | | | | |

| | DESCRIZIONE | Edificio rustico di pianta quadrangolare compatta e copertura a due falde- attualmente in pessimo stato di conservazione. | | | |

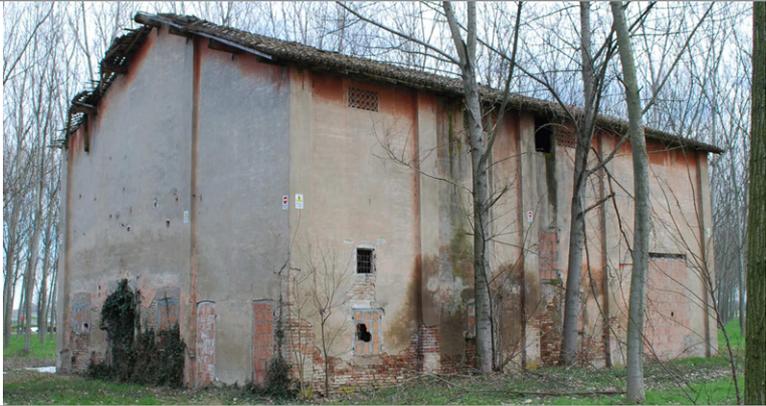
| EDIFICIO b | FOTOGRAFIA | | | | |

| | DESCRIZIONE | Rustico stalla fienile di pianta rettangolare con copertura a due falde; sul prospetto nord è presente una luce ad arco a tutto sesto attualmente tamponata. Le luci del fienile nella parte del sottogronda mantengono gelosie e i prospetti sono scanditi da paraste. | | | |

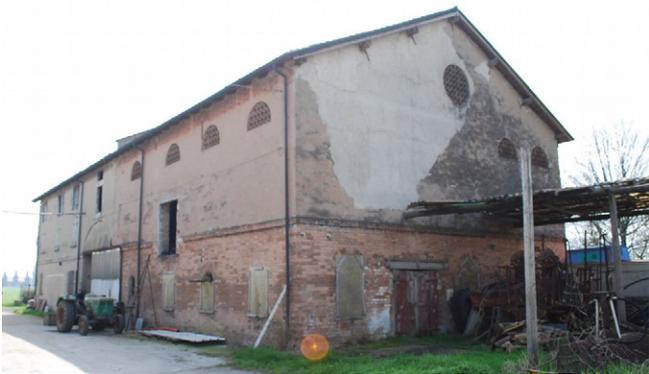
| EDIFICIO 3 | FOTOGRAFIA | | | | |

| | DESCRIZIONE | Edificio rurale a corpi congiunti con porta morta a sesto ribassato parzialmente tamponata e copertura a due falde con cresta frangifuoco a colmo indifferenziato. Il civile è situato a levante, si sviluppa su tre livelli ha luci regolari e simmetricamente distribuite. Un cordolo liscio corre tra il piano terra e il primo piano in tutto l'edificio. Il rustico presenta sul fronte sud un portico archivoltato a due luci a sesto ribassato tamponato e in sommità lunette semicircolari tamponate a gelosia. | | | |

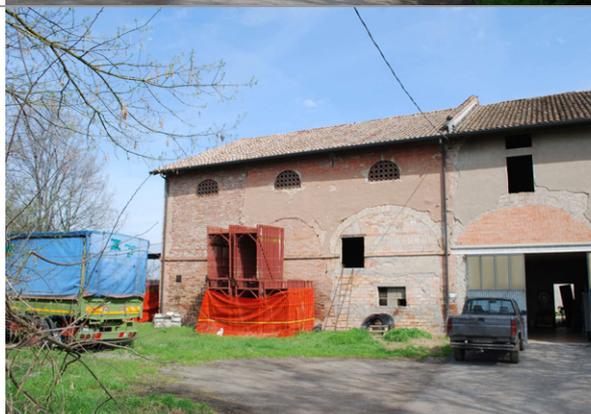
Edificio **a**: prospetto sud. Porta morta parzialmente tamponata.

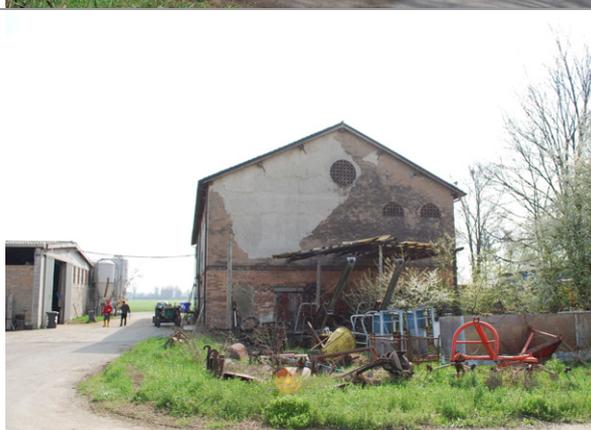
Edificio **a**: prospetto sud. Porticato della porzione rustica tamponato.

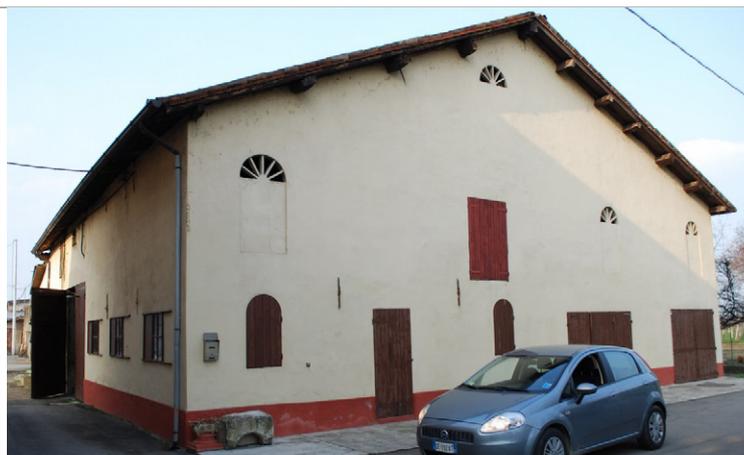
EDIFICIO 3 FOTOGRAFIA

DESCRIZIONE Rustico stalla/fienile di pianta quadrangolare compatta con copertura a capanna; sulla testata nord sono congiunti bassi servizi con tetto a falda unica.

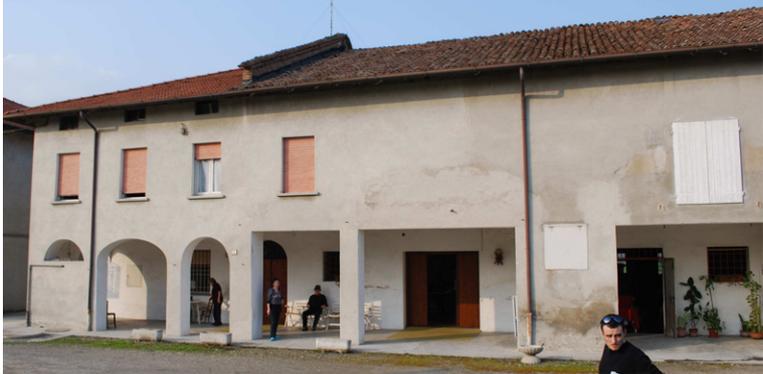
| EDIFICIO b | FOTOGRAFIA | | | | |

| | DESCRIZIONE | Edificio a corpi giustapposti sviluppato su due livelli e sottotetto; la parte civile è disposta verso ovest, con tetto a tre falde. In direzione est è congiunto un corpo probabilmente rustico in origine, con tetto a due falde e colmo indifferenziato, ma separato dalla copertura del civile da una cresta frangifuoco. L'edificio è ristrutturato con l'utilizzo di materiali incongrui quali tegole per la copertura del civile e tapparelle. Sul prospetto sud è attualmente presente un portico un parte archi voltato e in parte a luci architravate. | | | |

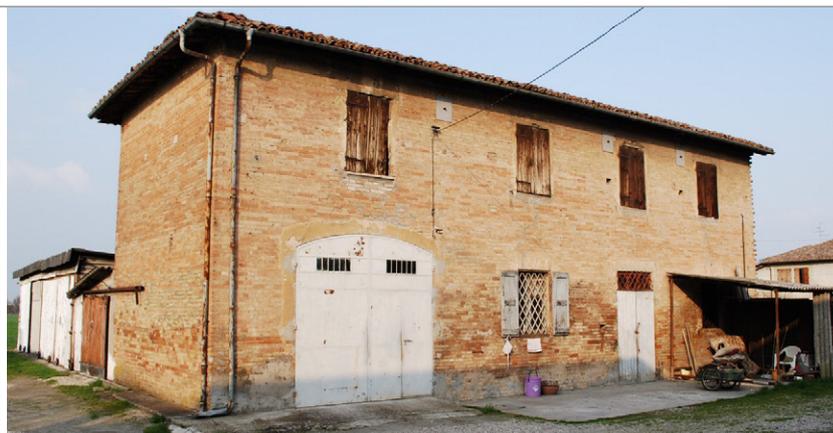
EDIFICIO C FOTOGRAFIA

DESCRIZIONE Casa bracciantile di pianta rettangolare sviluppata su due livelli e con tetto a tre falde; la parte rustica del piano terra è disposta a ponente e mostra una luce ad arco a sesto ribassato.

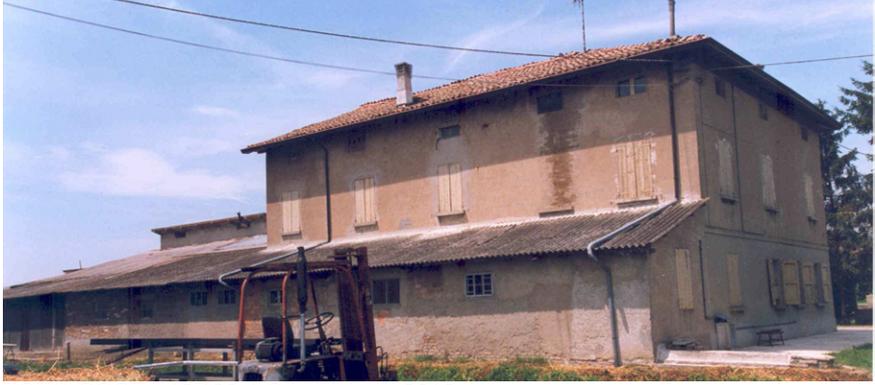
| EDIFICIO 3 | FOTOGRAFIA | | | | |

| | DESCRIZIONE | FOTO COSTA 18D23-1 Sopralluogo 2010 non autorizzato dalla proprietà Casa quadrata di impianto quadrangolare compatta sviluppata su due livelli e sottotetto, con copertura a tre falde. Le luci sono regolari e simmetricamente distribuite. All'edificio sono congiunti, per tutti i prospetti sud ed est, bassi servizi, rustici e stalle incongrui (non tutelati). | | | |

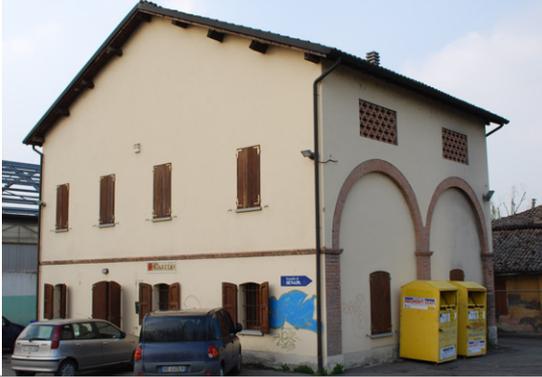
| EDIFICIO b | FOTOGRAFIA | | | | |

| | DESCRIZIONE | Rustico stalla/fienile di pianta quadrangolare compatta coperto a due falde; le luci del piano terra sono ad arco ribassato. Sul fronte est mantiene due luci archivolte a tutto sesto attualmente tamponate. A nord è congiunto un lungo corpo di servizio escluso dalla tutela. L'edificio è stato completamente recuperato e ristrutturato. | | | |

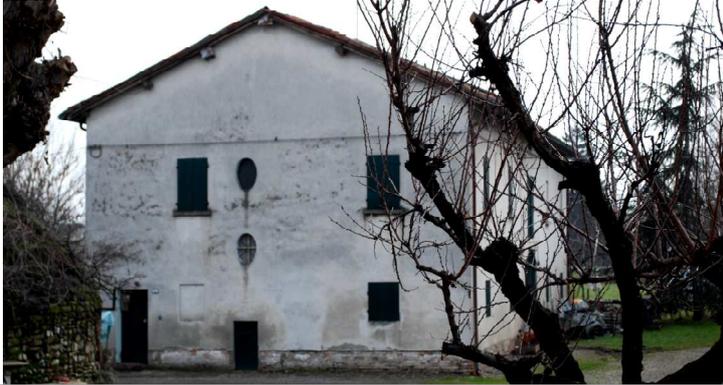
| EDIFICIO b | FOTOGRAFIA | | | | |

| | DESCRIZIONE | Edificio a corpi giustapposti con porta morta a sesto ribassato, sviluppato su due livelli e sottotetto, con copertura a due falde colmo indifferenziato e cresta frangifuoco; il rustico è disposto a levante. Nel prospetto nord attualmente la porta morta è architravata. | | | |

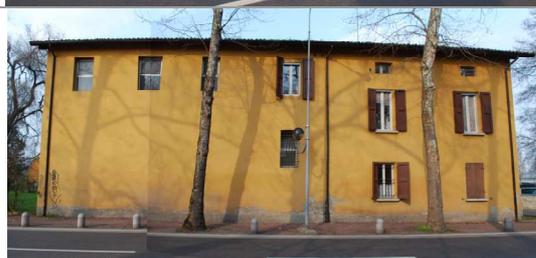
Testata ovest del corpo rustico con luci modificate.

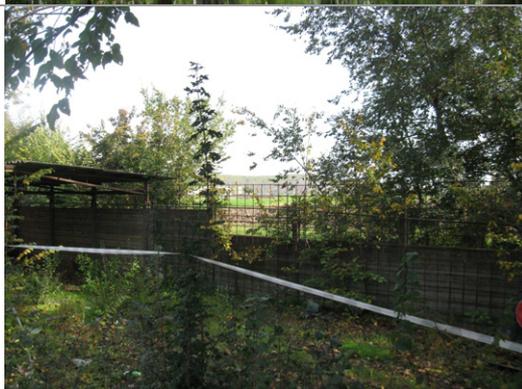
Retro del complesso, strutture precarie in abbandono.
