**Città storica: disciplina particolareggiata
per gli interventi sugli edifici di interesse
storico-tipologico**

Riquadro 19

Piano Strutturale Comunale e Regolamento Urbanistico Edilizio 2011

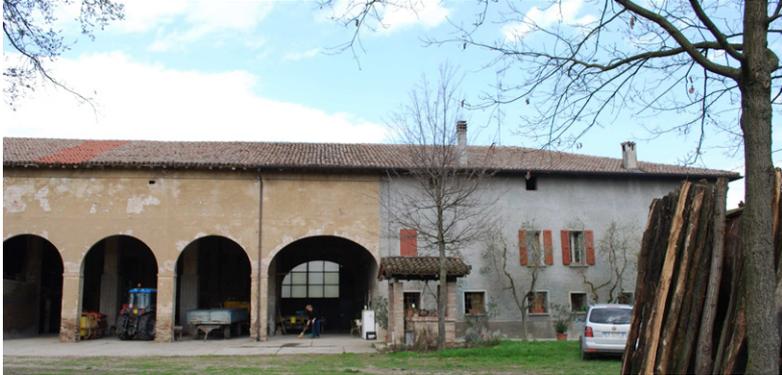
EDIFICIO 3	FOTOGRAFIA

DESCRIZIONE	Edificio ad elementi giustapposti sviluppato su due livelli e alto sottotetto. Il rustico a ponente è fronteggiato da un portico a cinque luci archivolte a tutto sesto (l'estrema verso ovest tamponata) più una luce molto più ampia a sesto ribassato, porta morta di collegamento con la porzione civile. La pianta del rustico è rettangolare ed il tetto a due spioventi con colmo indifferenziato rispetto la copertura del corpo civile, che si presenta invece a tre falde.			
	TIPOLOGIA DELL'EDIFICIO	casa quadrata	casa a corpi congiunti	casa a porta morta	casa a corte
		casa bracciantile	casa o villa padronale	barchessa o rustico	bassi servizi
		casello o caseificio	casa a torre	casa porticata	altro
	FUNZIONE ORIGINARIA DELL'EDIFICIO	residenza agricola	residenza civile	stalla	fienile
		porcilaia	silos	serra	deposito agricolo
		impianto agricolo intensivo	cantina	caseificio	altro

FUNZIONE ATTUALE DELL'EDIFICIO	residenza agricola	residenza civile	stalla	fienile
		porcilaia	silos	serra	deposito agricolo
		impianto agricolo intensivo	cantina	caseificio	altro
	VALORE	storico-architettonico	storico-tipologico		storico-testimoniale
	STATO DI CONSERVAZIONE	ottimo	buono		discreto
		cattivo	gravi lesioni/crolli (fino al 60% delle strutture portanti perimetrali in essere)		diroccato (meno del 60% delle strutture portanti perimetrali in essere)
	PRESENZA CARATTERI ORIGINARI	alta	media		bassa
	CATEGORIA D'INTERVENTO <small>Rif. NTA RUE art. 4.1.3 e 4.1.5</small>	2B			
	ORIENTAMENTO DEL FRONTE PRINCIPALE	Sud			
	NUMERO PIANI	Due più sottotetto			
	CARATTERI ARCHITETTONICI COSTRUTTIVI	murature	pietra	laterizio	miste
		intonaci	conservati/ripristinati	ammalorati/assenti	mattone a vista
		copertura	coppi	tegole	cementiti o altri
infissi		legno	metallo	altri	
battenti esterni		scuri	persiane	tapparelle/altro

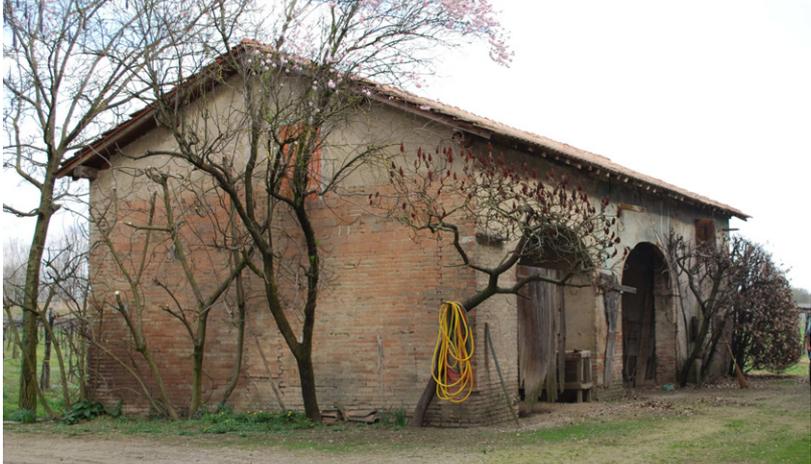
EDIFICIO b	FOTOGRAFIA

DESCRIZIONE	Barchessa a pianta rettangolare sviluppata su due livelli con copertura a due falde; sul fronte sud si apre un portico a due luci archiavvoltate a sesto ribassato.			
	TIPOLOGIA DELL'EDIFICIO	casa quadrata	casa a corpi congiunti	casa a porta morta	casa a corte
		casa bracciantile	casa o villa padronale	barchessa o rustico	bassi servizi
		casello o caseificio	casa a torre	casa porticata	altro
	FUNZIONE ORIGINARIA DELL'EDIFICIO	residenza agricola	residenza civile	stalla	fienile
		porcilaia	silos	serra	deposito agricolo
		impianto agricolo intensivo	cantina	caseificio	altro
	FUNZIONE ATTUALE DELL'EDIFICIO	residenza agricola	residenza civile	stalla	fienile
		porcilaia	silos	serra	deposito agricolo
		impianto agricolo intensivo	cantina	caseificio	altro
	VALORE	storico-architettonico	storico-tipologico		storico-testimoniale
	STATO DI CONSERVAZIONE	ottimo	buono		discreto

cattivo	gravi lesioni/crolli (fino al 60% delle strutture portanti perimetrali in essere)		diroccato (meno del 60% delle strutture portanti perimetrali in essere)
	PRESENZA CARATTERI ORIGINARI	alta	media		bassa
	CATEGORIA D'INTERVENTO <small>Rif. NTA RUE art. 4.1.3 e 4.1.5</small>	3A			
	ORIENTAMENTO DEL FRONTE PRINCIPALE	Sud			
	NUMERO PIANI	2			
	CARATTERI ARCHITETTONICI COSTRUTTIVI	murature	pietra	laterizio	miste
		intonaci	conservati/ripristinati	ammalorati/assenti	mattone a vista
		copertura	coppi	tegole	cementiti o altri
infissi		legno	metallo	altri	
battenti esterni		scuri	persiane	tapparelle/altro	
	tinteggi	conservati/recenti	dilavati/alterati	complessivamente assenti	
ELEMENTI ARCHITETTONICI ESTERNI	porta morta	modanature/aperture	infissi lignei di pregio	gelosie	
	bugnature	decorazioni	maestà/immagini e votiva	balconi	
	arcate/volte	inferriate lavorate	elementi plastici	tettoia	
	cornicioni lavorati	portico

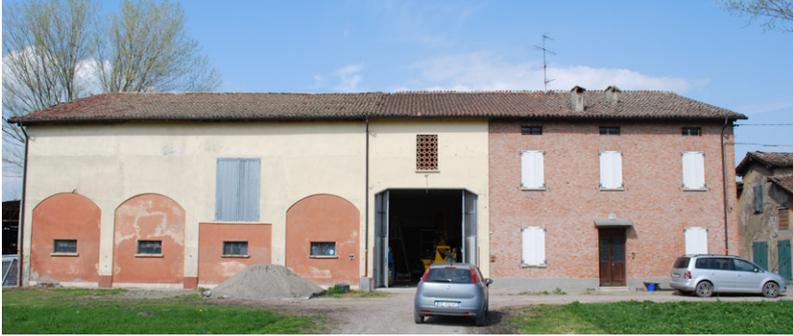
EDIFICIO a	FOTOGRAFIA

DESCRIZIONE	Edificio a corpi giustapposti con porta morta architravata, sviluppato su due livelli e sottotetto, con copertura a due falde e colmo indifferenziato. Il corpo rustico è disposto a ponente e mostra sul prospetto sud un portico a quattro luci archivolte a sesto ribassato, attualmente tamponato; sulla testata ovest del rustico è congiunta una tettoia incongrua in lamiera. Attualmente il paramento del civile è facciavista, quello del rustico intonacato.			
	TIPOLOGIA DELL'EDIFICIO	casa quadrata	casa a corpi congiunti	casa a porta morta	casa a corte
		casa bracciantile	casa o villa padronale	barchessa o rustico	bassi servizi
		casello o caseificio	casa a torre	casa porticata	altro
	FUNZIONE ORIGINARIA DELL'EDIFICIO	residenza agricola	residenza civile	stalla	fienile
		porcilaia	silos	serra	deposito agricolo
		impianto agricolo intensivo	cantina	caseificio	altro

FUNZIONE ATTUALE DELL'EDIFICIO	residenza agricola	residenza civile	stalla	fienile
		porcilaia	silos	serra	deposito agricolo
	impianto agricolo intensivo	cantina	caseificio	altro	
VALORE	storico-architettonico	storico-tipologico		storico-testimoniale	
STATO DI CONSERVAZIONE	ottimo	buono - ristrutturato		discreto	
	cattivo	gravi lesioni/crolli (fino al 60% delle strutture portanti perimetrali in essere)		diroccato (meno del 60% delle strutture portanti perimetrali in essere)	
PRESENZA CARATTERI ORIGINARI	alta	media		bassa	
CATEGORIA D'INTERVENTO <small>Rif. NTA RUE art. 4.1.3 e 4.1.5</small>	3A\3B				
ORIENTAMENTO DEL FRONTE PRINCIPALE	Sud				
NUMERO PIANI	Due più sottotetto				
CARATTERI ARCHITETTONICI COSTRUTTIVI	murature	pietra	laterizio	miste	
	intonaci	conservati/ripristinati	ammalorati/assenti	mattoni a vista	
	copertura	coppi	tegole	cementiti o altri	
	infissi	legno	metallo	altri	
	battenti esterni	scuri	persiane	tapparelle/altro

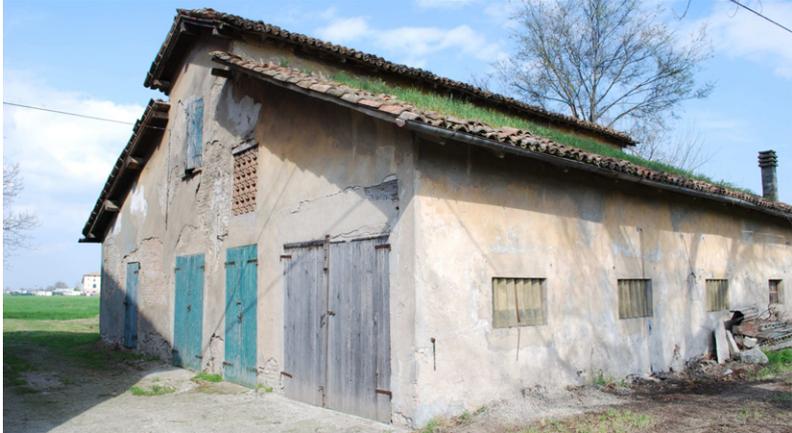
EDIFICIO b	FOTOGRAFIA

DESCRIZIONE	Basso servizio a pianta quadrangolare compatta, sviluppato su due livelli. La porzione centrale è coperta a due falde, mentre la copertura delle ali laterali e simmetriche è a falda unica e digradante verso l'esterno, con una organizzazione tripartita del prospetto. Sul fronte nord è congiunta una tettoia, non tutelata.			
	TIPOLOGIA DELL'EDIFICIO	casa quadrata	casa a corpi congiunti	casa a porta morta	casa a corte
		casa bracciantile	casa o villa padronale	barchessa o rustico	bassi servizi
		casello o caseificio	casa a torre	casa porticata	altro
	FUNZIONE ORIGINARIA DELL'EDIFICIO	residenza agricola	residenza civile	stalla	fienile
		porcilaia	silos	serra	deposito agricolo
		impianto agricolo intensivo	cantina	caseificio	altro
	FUNZIONE ATTUALE DELL'EDIFICIO	residenza agricola	residenza civile	stalla	fienile
		porcilaia	silos	serra	deposito agricolo
		impianto agricolo intensivo	cantina	caseificio	altro

VALORE	storico-architettonico	storico-tipologico		storico-testimoniale
	STATO DI CONSERVAZIONE	ottimo	buono		discreto
		cattivo	gravi lesioni/crolli (fino al 60% delle strutture portanti perimetrali in essere)		diroccato (meno del 60% delle strutture portanti perimetrali in essere)
	PRESENZA CARATTERI ORIGINARI	alta	media		bassa
	CATEGORIA D'INTERVENTO <small>Rif. NTA RUE art. 4.1.3 e 4.1.5</small>	3A			
ORIENTAMENTO DEL FRONTE PRINCIPALE	Ovest				
NUMERO PIANI	2				
CARATTERI ARCHITETTONICI COSTRUTTIVI	<u>murature</u>	pietra	laterizio	miste	
	<u>intonaci</u>	conservati/ripristinati	ammalorati/assenti	mattone a vista	
	<u>copertura</u>	coppi	tegole	cementiti o altri	
	<u>infissi</u>	legno	metallo	altri	
	<u>battenti esterni</u>	scuri	persiane	tapparelle/altro	
	<u>tinteggi</u>	conservati/recenti	dilavati/alterati	complessivamente assenti	
ELEMENTI ARCHITETTONICI ESTERNI	porta morta	modanature/aperture	infissi lignei di pregio	gelosie

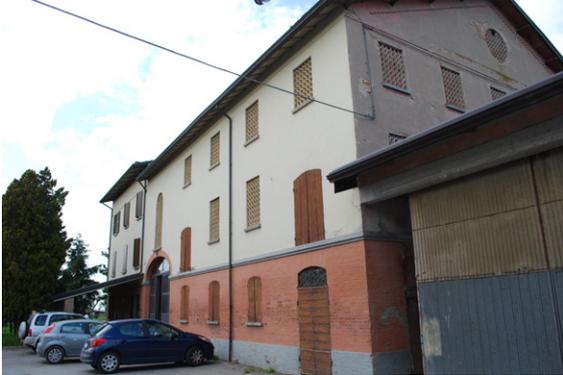
DESCRIZIONE	Edificio ad elementi giustapposti con porta morta a sesto ribassato, sviluppato su tre livelli e copertura a due falde con colmo differenziato. Il paramento della fascia del piano terra è finito facciavista; le luci sono regolari e simmetricamente distribuite, con le finestre del piano terra ad arco ribassato e quelle del fienile con trafori in laterizio. La stalla contemporanea congiunta sulla testata est del corpo rustico e l'incongruo portico su pilastri con copertura a tettoia inserito sul fronte del corpo civile non sono sottoposti a tutela.			
TIPOLOGIA DELL'EDIFICIO		casa quadrata	casa a corpi congiunti	casa a porta morta	casa a corte
		casa bracciantile	casa o villa padronale	barchessa o rustico	bassi servizi
		casello o caseificio	casa a torre	casa porticata	altro
FUNZIONE ORIGINARIA DELL'EDIFICIO		residenza agricola	residenza civile	stalla	fienile

porcilaia	silos	serra	deposito agricolo
		impianto agricolo intensivo	cantina	caseificio	altro
FUNZIONE ATTUALE DELL'EDIFICIO		residenza agricola	residenza civile	stalla	fienile
		porcilaia	silos	serra	deposito agricolo
		impianto agricolo intensivo	cantina	caseificio	altro
VALORE	storico-architettonico	storico-tipologico		storico-testimoniale	
STATO DI CONSERVAZIONE	ottimo	buono - ristrutturato		discreto	
	cattivo	gravi lesioni/crolli (fino al 60% delle strutture portanti perimetrali in essere)		diroccato (meno del 60% delle strutture portanti perimetrali in essere)	
PRESENZA CARATTERI ORIGINARI	alta	media		bassa	
CATEGORIA D'INTERVENTO <small>Rif. NTA RUE art. 4.1.3 e 4.1.5</small>	3A\3B				
ORIENTAMENTO DEL FRONTE PRINCIPALE	Sud				
NUMERO PIANI	3				
CARATTERI ARCHITETTONICI COSTRUTTIVI	<u>murature</u>	pietra	laterizio	miste	
	<u>intonaci</u>	conservati/ripristinati	ammalorati/assenti	mattone a vista

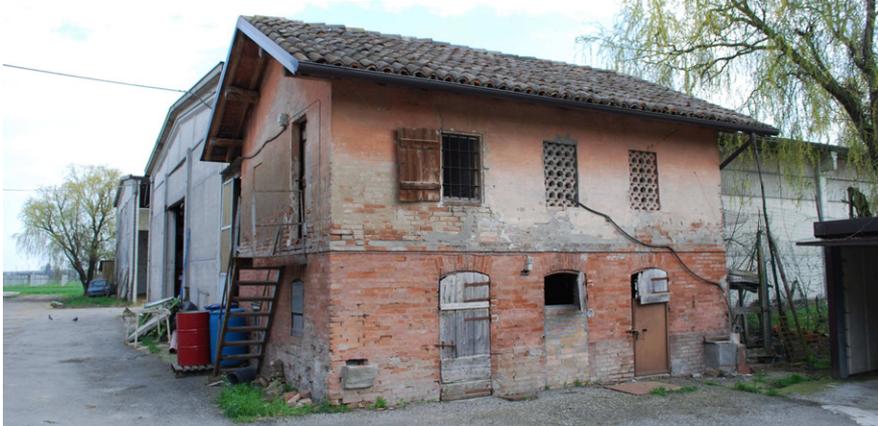
DESCRIZIONE	Basso servizio a pianta rettangolare sviluppato su due livelli e con tetto a due falde; le luci del piano terra sono ad arco ribassato, quelle del piano superiore mostrano trafori in laterizio. L'accesso al piano superiore avviene attraverso una scaletta esterna.			
	TIPOLOGIA DELL'EDIFICIO	casa quadrata	casa a corpi congiunti	casa a porta morta	casa a corte
		casa bracciantile	casa o villa padronale	barchessa o rustico	bassi servizi
		casello o caseificio	casa a torre	casa porticata	altro
	FUNZIONE ORIGINARIA DELL'EDIFICIO	residenza agricola	residenza civile	stalla	fienile
		porcilaia	silos	serra	deposito agricolo
		impianto agricolo intensivo	cantina	caseificio	altro
	FUNZIONE ATTUALE DELL'EDIFICIO	residenza agricola	residenza civile	stalla	fienile
		porcilaia	silos	serra	deposito agricolo
		impianto agricolo intensivo	cantina	caseificio	altro
	VALORE STATO DI CONSERVAZIONE	storico-architettonico	storico-tipologico		storico-testimoniale

ottimo	buono		discreto
	PRESENZA CARATTERI ORIGINARI	cattivo	gravi lesioni/crolli (fino al 60% delle strutture portanti perimetrali in essere)		diroccato (meno del 60% delle strutture portanti perimetrali in essere)
		alta	media		bassa
CATEGORIA D'INTERVENTO <small>Rif. NTA RUE art. 4.1.3 e 4.1.5</small>	2B				
ORIENTAMENTO DEL FRONTE PRINCIPALE	Nord				
NUMERO PIANI	2				
CARATTERI ARCHITETTONICI COSTRUTTIVI	murature	pietra	laterizio	miste	
	intonaci	conservati/ripristinati	ammalorati/assenti	mattone a vista	
	copertura	coppi	tegole	cementiti o altri	
	infissi	legno	metallo	altri	
	battenti esterni	scuri	persiane	tapparelle/altro	
	tinteggi	conservati/recenti	dilavati/alterati	complessivamente assenti	
ELEMENTI ARCHITETTONICI ESTERNI	porta morta	modanature/aperture	infissi lignei di pregio	gelosie	
	bugnature	decorazioni	maestà/immagine votiva	balconi	
	arcate/volte	inferriate lavorate	elementi plastici	tettoia

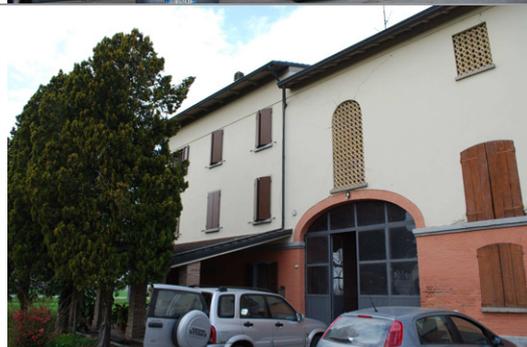
Edificio **a**: prospetto sud del corpo civile con portico/tettoia incongruo.

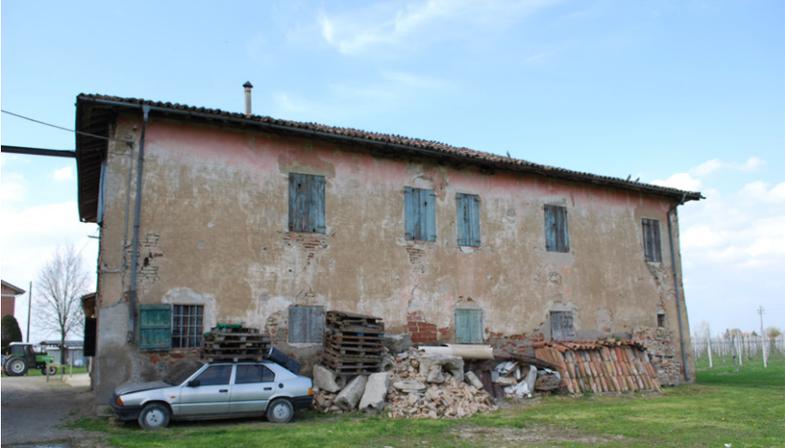
DESCRIZIONE	Casa quadrata a pianta rettangolare sviluppata su due livelli e tetto a quattro falde a padiglione. Le luci sono regolari e simmetricamente distribuite. Sul suo fronte ovest nello spigolo a sud è congiunto un corpo di bassi servizi.			
	TIPOLOGIA DELL'EDIFICIO	casa quadrata	casa a corpi congiunti	casa a porta morta	casa a corte
		casa bracciantile	casa o villa padronale	barchessa o rustico	bassi servizi
		casello o caseificio	casa a torre	casa porticata	altro
	FUNZIONE ORIGINARIA DELL'EDIFICIO	residenza agricola	residenza civile	stalla	fienile
		porcilaia	silos	serra	deposito agricolo
		impianto agricolo intensivo	cantina	caseificio	altro
	FUNZIONE ATTUALE DELL'EDIFICIO	residenza agricola	residenza civile	stalla	fienile
		porcilaia	silos	serra	deposito agricolo
		impianto agricolo intensivo	cantina	caseificio	Altro: disabitata
	VALORE	storico-architettonico	storico-tipologico		storico-testimoniale

STATO DI CONSERVAZIONE	ottimo	buono		discreto
		cattivo	gravi lesioni/crolli (fino al 60% delle strutture portanti perimetrali in essere)		diroccato (meno del 60% delle strutture portanti perimetrali in essere)
	PRESENZA CARATTERI ORIGINARI	alta	media		bassa
	CATEGORIA D'INTERVENTO <small>Rif. NTA RUE art. 4.1.3 e 4.1.5</small>	3A			
	ORIENTAMENTO DEL FRONTE PRINCIPALE	Sud			
	NUMERO PIANI	2			
	CARATTERI ARCHITETTONICI COSTRUTTIVI	<u>murature</u>	pietra	laterizio	miste
		<u>intonaci</u>	conservati/ripristinati	ammalorati/assenti	mattone a vista
<u>copertura</u>		coppi	tegole	cementiti o altri	
<u>infissi</u>		legno	metallo	altri	
<u>battenti esterni</u>		scuri	persiane	tapparelle/altro	
<u>tinteggi</u>		conservati/recenti	dilavati/alterati	complessivamente assenti	
ELEMENTI ARCHITETTONICI ESTERNI	porta morta	modanature/aperture	infissi lignei di pregio	gelosie	
	bugnature	decorazioni	maestà/immagine votiva	balconi

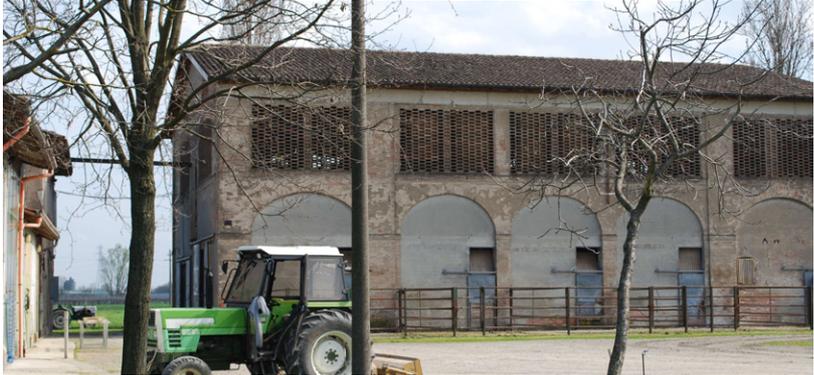
DESCRIZIONE	Rustico stalla/fienile disposto a sud. Sviluppa un ampio volume compatto, con coperto a due falde, caratterizzato da luci a traforo in laterizio a contorno del fienile. I fronti nord e ovest erano caratterizzati da un portico archivoltato ad arco leggermente ribassato, attualmente tamponato. Nei timpani sono inserite luci semicircolari sempre tamponate con gelosie. Le luci sella stalla sono ad arco ribassato.			
	TIPOLOGIA DELL'EDIFICIO	casa quadrata	casa a corpi congiunti	casa a porta morta	casa a corte
		casa bracciantile	casa o villa padronale	rustico	bassi servizi
		casello o caseificio	casa a torre	casa porticata	altro
	FUNZIONE ORIGINARIA DELL'EDIFICIO	residenza agricola	residenza civile	stalla	fienile
		porcilaia	silos	serra	deposito agricolo
		impianto agricolo intensivo	cantina	caseificio	altro
	FUNZIONE ATTUALE DELL'EDIFICIO	residenza agricola	residenza civile	stalla	fienile

porcilaia	silos	serra	deposito agricolo
		impianto agricolo intensivo	cantina	caseificio	altro
	VALORE	storico-architettonico	storico-tipologico		storico-testimoniale
	STATO DI CONSERVAZIONE	ottimo	buono		discreto
		cattivo	gravi lesioni/crolli (fino al 60% delle strutture portanti perimetrali in essere)		diroccato (meno del 60% delle strutture portanti perimetrali in essere)
	PRESENZA CARATTERI ORIGINARI	alta	media		bassa
CATEGORIA D'INTERVENTO <small>Rif. NTA RUE art. 4.1.3 e 4.1.5</small>	3A				
ORIENTAMENTO DEL FRONTE PRINCIPALE	Nord				
NUMERO PIANI	2				
CARATTERI ARCHITETTONICI COSTRUTTIVI	murature	pietra	laterizio	miste	
	intonaci	conservati/ripristinati	ammalorati/assenti	mattone a vista	
	copertura	coppi	tegole	cementiti o altri	
	infissi	legno	metallo	altri	
	battenti esterni	scuri	persiane	tapparelle/altro	
	tinteggi	conservati/recenti	dilavati/alterati	complessivamente assenti	
ELEMENTI ARCHITETTONICI ESTERNI	porta morta	modanature/aperture	infissi lignei di pregio	gelosie

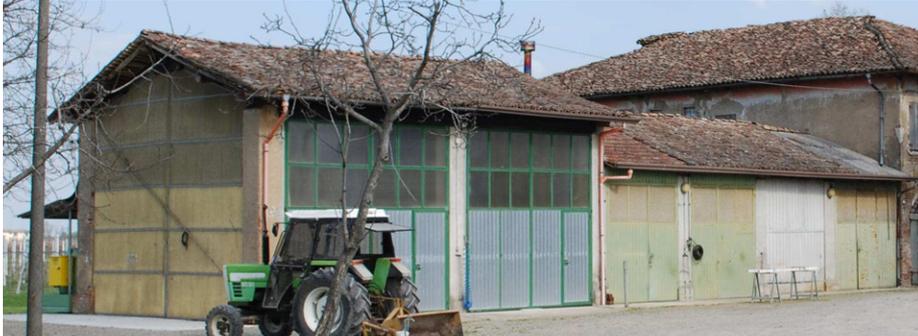
DESCRIZIONE	Barchessa su pilastri con coperto a due falde, attualmente caratterizzata da chiusure incongrue; congiunta sul prospetto est ad un basso servizio incongruo a sua volta collegato alla casa quadrata.			
	TIPOLOGIA DELL'EDIFICIO	casa quadrata	casa a corpi congiunti	casa a porta morta	casa a corte
		casa bracciantile	casa o villa padronale	barchessa	bassi servizi
		casello o caseificio	casa a torre	casa porticata	altro
	FUNZIONE ORIGINARIA DELL'EDIFICIO	residenza agricola	residenza civile	stalla	fienile
		porcilaia	silos	serra	deposito agricolo
		impianto agricolo intensivo	cantina	caseificio	altro
	FUNZIONE ATTUALE DELL'EDIFICIO	residenza agricola	residenza civile	stalla	fienile
		porcilaia	silos	serra	deposito agricolo
		impianto agricolo intensivo	cantina	caseificio	altro
	VALORE	storico-architettonico	storico-tipologico		storico-testimoniale
	STATO DI CONSERVAZIONE	ottimo	buono		discreto

cattivo	gravi lesioni/crolli (fino al 60% delle strutture portanti perimetrali in essere)		diroccato (meno del 60% delle strutture portanti perimetrali in essere)
	PRESENZA CARATTERI ORIGINARI	alta	media		bassa
	CATEGORIA D'INTERVENTO <small>Rif. NTA RUE art. 4.1.3 e 4.1.5</small>	3A			
	ORIENTAMENTO DEL FRONTE PRINCIPALE	Sud			
	NUMERO PIANI	1			
	CARATTERI ARCHITETTONICI COSTRUTTIVI	<u>murature</u>	pietra	laterizio	miste
<u>intonaci</u>		conservati/ripristinati	ammalorati/assenti	mattone a vista	
<u>copertura</u>		coppi	tegole	cementiti o altri	
<u>infissi</u>		legno	metallo	altri	
<u>battenti esterni</u>		scuri	persiane	tapparelle/altro	
<u>tinteggi</u>		conservati/recenti	dilavati/alterati	complessivamente assenti	
ELEMENTI ARCHITETTONICI ESTERNI	porta morta	modanature/aperture	infissi lignei di pregio	gelosie	
	bugnature	decorazioni	maestà/immagin e votiva	balconi	
	arcate/volte	inferriate lavorate	elementi plastici	tettoia

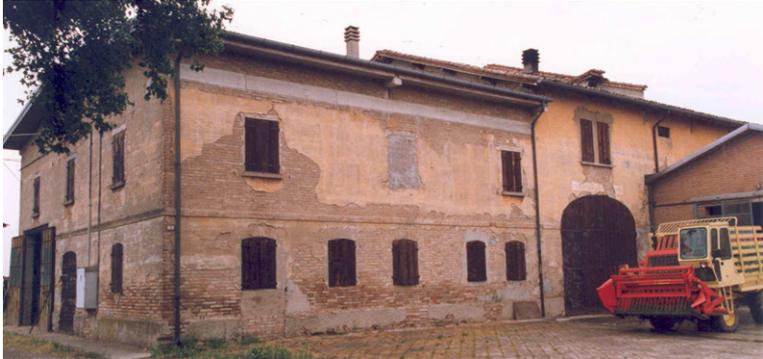
Foto Costa cod. 19A07-1.			
	DESCRIZIONE	Edificio a corpi congiunti con porta morta a sesto ribassato, sviluppato su due livelli, con tetto a due falde e cresta frangifuoco; il corpo rustico è disposto ad est, ed attualmente sul suo prospetto sud è stato congiunto un incongruo capannone ad uso agricolo. La copertura della porzione civile è stata modificata e sembra essere praticamente piana con finitura in manto bituminoso. Le luci sono regolari e simmetricamente distribuite, con le finestre del piano terra ad arco ribassato.			
	TIPOLOGIA DELL'EDIFICIO	casa quadrata	casa a corpi congiunti	casa a porta morta	casa a corte
		casa bracciantile	casa o villa padronale	barchessa o rustico	bassi servizi
		casello o caseificio	casa a torre	casa porticata	altro
	FUNZIONE ORIGINARIA DELL'EDIFICIO	residenza agricola	residenza civile	stalla	fienile
		porcilaia	silos	serra	deposito agricolo

impianto agricolo intensivo	cantina	caseificio	altro
	FUNZIONE ATTUALE DELL'EDIFICIO	residenza agricola	residenza civile	stalla	fienile
		porcilaia	silos	serra	deposito agricolo
		impianto agricolo intensivo	cantina	caseificio	altro
	VALORE	storico-architettonico	storico-tipologico		storico-testimoniale
	STATO DI CONSERVAZIONE	ottimo	buono		discreto
		cattivo	gravi lesioni/crolli (fino al 60% delle strutture portanti perimetrali in essere)		diroccato (meno del 60% delle strutture portanti perimetrali in essere)
	PRESENZA CARATTERI ORIGINARI	alta	media		bassa
	CATEGORIA D'INTERVENTO <small>Rif. NTA RUE art. 4.1.3 e 4.1.5</small>	2B			
	ORIENTAMENTO DEL FRONTE PRINCIPALE	Sud			
	NUMERO PIANI	2			
	CARATTERI ARCHITETTONICI COSTRUTTIVI	murature	pietra	laterizio	miste
		intonaci	conservati/ripristinati	ammalorati/assenti	mattone a vista
	copertura	coppi	tegole	cementiti o altri	
	infissi	legno	metallo	altri

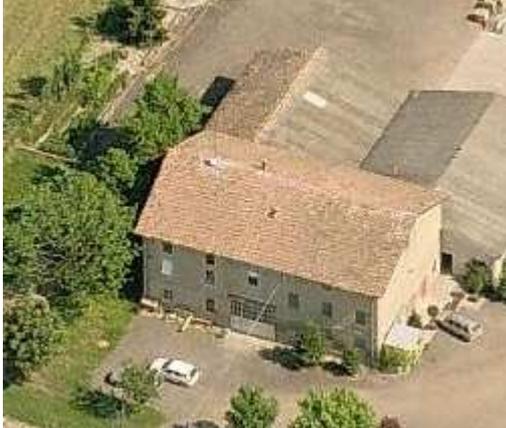
DESCRIZIONE	Edificio a corpi giustapposti con porta morta attualmente architravata, sviluppato su tre livelli con coperto a due falde e colmo indifferenziato. A nord sono addossati corpi di servizio non sottoposti a tutela.			
	TIPOLOGIA DELL'EDIFICIO	casa quadrata	casa a corpi congiunti	casa a porta morta	casa a corte
		casa bracciantile	casa o villa padronale	barchessa o rustico	bassi servizi
		casello o caseificio	casa a torre	casa porticata	altro
	FUNZIONE ORIGINARIA DELL'EDIFICIO	residenza agricola	residenza civile	stalla	fienile
		porcilaia	silos	serra	deposito agricolo
		impianto agricolo intensivo	cantina	caseificio	altro
	FUNZIONE ATTUALE DELL'EDIFICIO	residenza agricola	residenza civile	stalla	fienile
		porcilaia	silos	serra	deposito agricolo
		impianto agricolo intensivo	cantina	caseificio	altro
	VALORE	storico-architettonico	storico-tipologico		storico-testimoniale

STATO DI CONSERVAZIONE	ottimo	buono		discreto
		cattivo	gravi lesioni/crolli (fino al 60% delle strutture portanti perimetrali in essere)		diroccato (meno del 60% delle strutture portanti perimetrali in essere)
	PRESENZA CARATTERI ORIGINARI	alta	media		bassa
	CATEGORIA D'INTERVENTO <small>Rif. NTA RUE art. 4.1.3 e 4.1.5</small>	3A			
	ORIENTAMENTO DEL FRONTE PRINCIPALE	Sud			
	NUMERO PIANI	3			
	CARATTERI ARCHITETTONICI COSTRUTTIVI	<u>murature</u>	pietra	laterizio	miste
		<u>intonaci</u>	conservati/ripristinati	ammalorati/assenti	mattone a vista
		<u>copertura</u>	coppi	tegole	cementiti o altri
		<u>infissi</u>	legno	metallo	altri
		<u>battenti esterni</u>	scuri	persiane	tapparelle/altro
<u>tinteggi</u>		conservati/recenti	dilavati/alterati	complessivamente assenti	
ELEMENTI ARCHITETTONICI ESTERNI	porta morta	modanature/aperture	infissi lignei di pregio	gelosie	
	bugnature	decorazioni	maestà/immagini e votiva	balconi

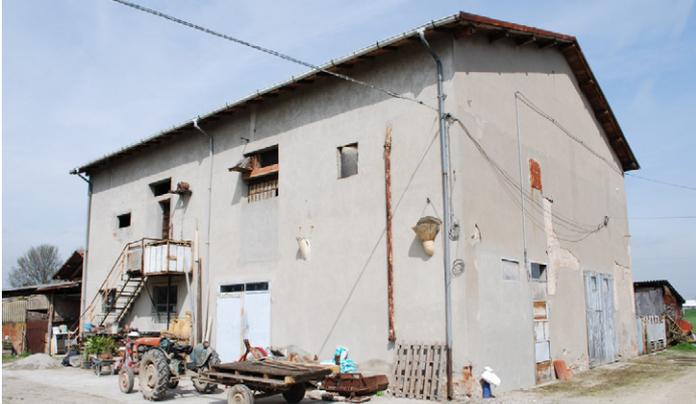
DESCRIZIONE	Rustico stalla/fienile a pianta rettangolare con coperto a due falde; sia sulla testata ovest che sul fronte nord sono congiunte tettoie e bassi servizi incongrui. Il fabbricato ha perso gran parte delle proprie caratteristiche originarie, mantenendo probabilmente solo l'impianto e la volumetria dell'edificio rurale originario.			
	TIPOLOGIA DELL'EDIFICIO	casa quadrata	casa a corpi congiunti	casa a porta morta	casa a corte
		casa bracciantile	casa o villa padronale	barchessa o rustico	bassi servizi
		casello o caseificio	casa a torre	casa porticata	Altro: a corpi congiunti
	FUNZIONE ORIGINARIA DELL'EDIFICIO	residenza agricola	residenza civile	stalla	fienile
		porcilaia	silos	serra	deposito agricolo
		impianto agricolo intensivo	cantina	caseificio	altro
	FUNZIONE ATTUALE DELL'EDIFICIO	residenza agricola	residenza civile	stalla	fienile
		porcilaia	silos	serra	deposito agricolo

impianto agricolo intensivo	cantina	caseificio	altro
	VALORE	storico-architettonico	storico-tipologico		storico-testimoniale
	STATO DI CONSERVAZIONE	ottimo	buono - ristrutturato		discreto
		cattivo	gravi lesioni/crolli (fino al 60% delle strutture portanti perimetrali in essere)		diroccato (meno del 60% delle strutture portanti perimetrali in essere)
	PRESENZA CARATTERI ORIGINARI	alta	media		bassa
CATEGORIA D'INTERVENTO <small>Rif. NTA RUE art. 4.1.3 e 4.1.5</small>	3B				
ORIENTAMENTO DEL FRONTE PRINCIPALE	Sud				
NUMERO PIANI	2				
CARATTERI ARCHITETTONICI COSTRUTTIVI	<u>murature</u>	pietra	laterizio	miste	
	<u>intonaci</u>	conservati/ ripristinati	ammalorati/ assenti	mattoni a vista	
	<u>copertura</u>	coppi	tegole	cementiti o altri	
	<u>infissi</u>	legno	metallo	altri	
	<u>battenti esterni</u>	scuri	persiane	tapparelle/altro	
	<u>tinteggi</u>	conservati/recenti	dilavati/alterati	complessivamente assenti

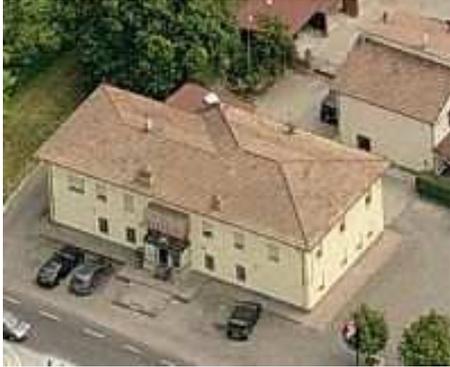
vista da sud ovest			
	DESCRIZIONE	Edificio abitativo posto lungo l'antica strada per Massenzatico denominata nel catasto unitario d'impianto come strada delle Assi. L'edificio è a pianta rettangolare e copertura a quattro falde, è stato oggetto di diversi interventi e parte dell'edificio è utilizzato a ristorante. Il sedime dell'edificio coincide comunque con quello presente nel catasto unitario d'impianto.			
	TIPOLOGIA DELL'EDIFICIO	casa quadrata	casa a corpi congiunti	casa a porta morta	casa a corte
		casa bracciantile	casa o villa padronale	barchessa o rustico	edificio civile
		casello o caseificio	casa a torre	casa porticata	altro
	FUNZIONE ORIGINARIA DELL'EDIFICIO	residenza agricola	residenza civile	stalla	fienile
		porcilaia	silos	serra	deposito agricolo
		impianto agricolo intensivo	cantina	caseificio	altro
	FUNZIONE ATTUALE DELL'EDIFICIO	residenza agricola	residenza civile	stalla	fienile

porcilaia	silos	serra	deposito agricolo
		impianto agricolo intensivo	cantina	caseificio	altro: ristorante
	VALORE	storico-architettonico	storico-tipologico		storico-testimoniale
	STATO DI CONSERVAZIONE	ottimo	buono-ristrutturato		discreto
		cattivo	gravi lesioni/crolli (fino al 60% delle strutture portanti perimetrali in essere)		diroccato (meno del 60% delle strutture portanti perimetrali in essere)
	PRESENZA CARATTERI ORIGINARI	alta	media		bassa
	CATEGORIA D'INTERVENTO <small>Rif. NTA RUE art. 4.1.3 e 4.1.5</small>	3B			
	ORIENTAMENTO DEL FRONTE PRINCIPALE	ovest			
	NUMERO PIANI	Due più sottotetto			
	CARATTERI ARCHITETTONICI COSTRUTTIVI	<u>murature</u>	pietra	laterizio	miste
<u>intonaci</u>		conservati/ripristinati	ammalorati/assenti	mattone a vista	
<u>copertura</u>		coppi	tegole	cementiti o altri	
<u>infissi</u>		legno	metallo	altri	
<u>battenti esterni</u>		scuri	persiane	tapparelle/altro	
<u>tinteggi</u>		conservati/recenti	dilavati/alterati	complessivamente assenti

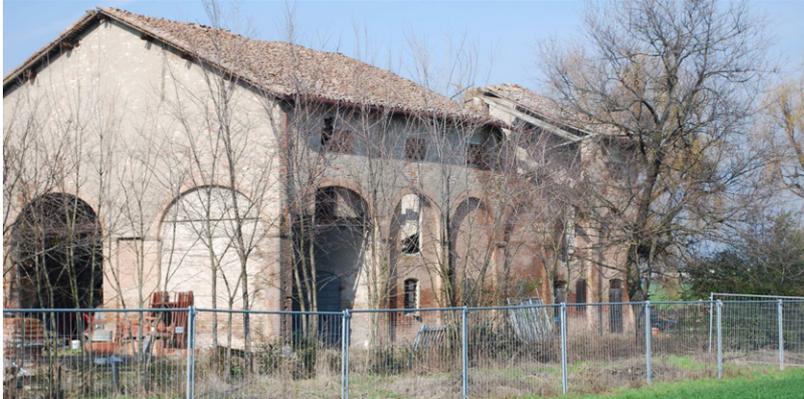
DESCRIZIONE	Rustico stalla/fienile, sviluppa una pianta rettangolare porticata con luci ad arco ribassato sui lati di levante e mezzogiorno e tetto a due falde. Le luci del portico sono tutte tamponate tranne sul fronte est l'ultima adiacente il prospetto sud e tranne la prima del prospetto sud; al loro interno sono state inserite luci ad arco ribassato.			
	TIPOLOGIA DELL'EDIFICIO	casa quadrata	casa a corpi congiunti	casa a porta morta	casa a corte
		casa bracciantile	casa o villa padronale	barchessa o rustico	bassi servizi
		casello o caseificio	casa a torre	casa porticata	altro
	FUNZIONE ORIGINARIA DELL'EDIFICIO	residenza agricola	residenza civile	stalla	fienile
		porcilaia	silos	serra	deposito agricolo
		impianto agricolo intensivo	cantina	caseificio	altro
	FUNZIONE ATTUALE DELL'EDIFICIO	residenza agricola	residenza civile	stalla	fienile
		porcilaia	silos	serra	deposito agricolo

impianto agricolo intensivo	cantina	caseificio	Altro: dismesso
	VALORE	storico-architettonico	storico-tipologico		storico-testimoniale
	STATO DI CONSERVAZIONE	ottimo	buono		discreto
		cattivo	gravi lesioni/crolli (fino al 60% delle strutture portanti perimetrali in essere)		diroccato (meno del 60% delle strutture portanti perimetrali in essere)
	PRESENZA CARATTERI ORIGINARI	alta	media		bassa
CATEGORIA D'INTERVENTO <small>Rif. NTA RUE art. 4.1.3 e 4.1.5</small>	3A				
ORIENTAMENTO DEL FRONTE PRINCIPALE	Sud				
NUMERO PIANI	2				
CARATTERI ARCHITETTONICI COSTRUTTIVI	murature	pietra	laterizio	miste	
	intonaci	conservati/ripristinati	ammalorati/assenti	mattoni a vista	
	copertura	coppi	tegole	cementiti o altri	
	infissi	legno	metallo	altri	
	battenti esterni	scuri	persiane	tapparelle/altro	
	tinteggi	conservati/recenti	dilavati/alterati	complessivamente assenti	
ELEMENTI ARCHITETTONICI ESTERNI	porta morta	modanature/aperture	infissi lignei di pregio	gelosie

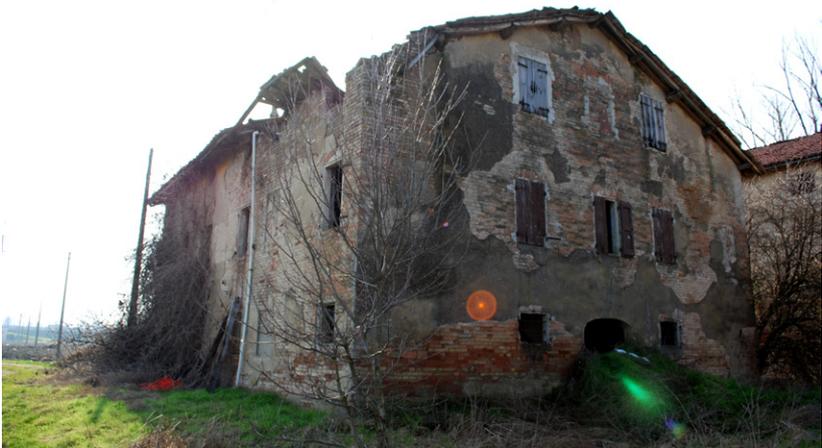
DESCRIZIONE	Casa quadrata di impianto rettangolare, sviluppata su due livelli e sottotetto con copertura a due falde. La copertura è in pessime condizioni, in parte crollata.			
TIPOLOGIA DELL'EDIFICIO	casa quadrata	casa a corpi congiunti	casa a porta morta	casa a corte
	casa bracciantile	casa o villa padronale	barchessa o rustico	bassi servizi
	casello o caseificio	casa a torre	casa porticata	altro
FUNZIONE ORIGINARIA DELL'EDIFICIO	residenza agricola	residenza civile	stalla	fienile
	porcilaia	silos	serra	deposito agricolo
	impianto agricolo intensivo	cantina	caseificio	altro
FUNZIONE ATTUALE DELL'EDIFICIO	residenza agricola	residenza civile	stalla	fienile
	porcilaia	silos	serra	deposito agricolo
	impianto agricolo intensivo	cantina	caseificio	altro: in stato di abbandono
VALORE	storico-architettonico	storico-tipologico		storico-testimoniale
STATO DI CONSERVAZIONE	ottimo	buono		discreto

cattivo	gravi lesioni/crolli (fino al 60% delle strutture portanti perimetrali in essere)		diroccato (meno del 60% delle strutture portanti perimetrali in essere)
PRESENZA CARATTERI ORIGINARI	alta	media		bassa
CATEGORIA D'INTERVENTO <small>Rif. NTA RUE art. 4.1.3 e 4.1.5</small>	3A/3B			
ORIENTAMENTO DEL FRONTE PRINCIPALE	Sud			
NUMERO PIANI	Due più sottotetto			
CARATTERI ARCHITETTONICI COSTRUTTIVI	<u>murature</u>	pietra	laterizio	miste
	<u>intonaci</u>	conservati/ripristinati	ammalorati/assenti	mattoni a vista
	<u>copertura</u>	coppi	tegole	cementiti o altri
	<u>infissi</u>	legno	metallo	altri
	<u>battenti esterni</u>	scuri	persiane	tapparelle/altro
	<u>tinteggi</u>	conservati/recenti	dilavati/alterati	complessivamente assenti
ELEMENTI ARCHITETTONICI ESTERNI	porta morta	modanature/aperture	infissi lignei di pregio	gelosie
	bugnature	decorazioni	maestà/immagini e votiva	balconi
	arcate/volte	inferriate lavorate	elementi plastici	tettoia

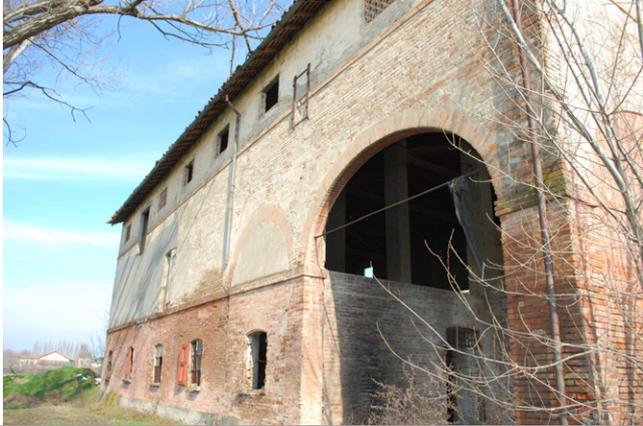
DESCRIZIONE	Rustico stalla/fienile di pianta rettangolare e con coperto a due falde, con fascia del paramento corrispondente al piano terra in facciavista; nei timpano sono inserite due coppie di luci ad oculo con gelosie. Sviluppa un portico ad arcate a tutto sesto sui prospetti sud e ovest, attualmente parzialmente tamponato.			
	TIPOLOGIA DELL'EDIFICIO	casa quadrata	casa a corpi congiunti	casa a porta morta	casa a corte
		casa bracciantile	casa o villa padronale	barchessa o rustico	bassi servizi
		casello o caseificio	casa a torre	casa porticata	altro
	FUNZIONE ORIGINARIA DELL'EDIFICIO	residenza agricola	residenza civile	stalla	fienile
		porcilaia	silos	serra	deposito agricolo
		impianto agricolo intensivo	cantina	caseificio	altro
	FUNZIONE ATTUALE DELL'EDIFICIO	residenza agricola	residenza civile	stalla	fienile
		porcilaia	silos	serra	deposito agricolo
	VALORE STATO DI CONSERVAZIONE	storico-architettonico	storico-tipologico		storico-testimoniale

ottimo	buono	discreto	
	PRESENZA CARATTERI ORIGINARI	cattivo	gravi lesioni/crolli (fino al 60% delle strutture portanti perimetrali in essere)		diroccato (meno del 60% delle strutture portanti perimetrali in essere)
		alta	media	bassa	
	CATEGORIA D'INTERVENTO <small>Rif. NTA RUE art. 4.1.3 e 4.1.5</small>	3A			
	ORIENTAMENTO DEL FRONTE PRINCIPALE	Sud			
	NUMERO PIANI	2			
	CARATTERI ARCHITETTONICI COSTRUTTIVI	murature	pietra	laterizio	miste
		intonaci	conservati/ripristinati	ammalorati/assenti	mattoni a vista
		copertura	coppi	tegole	cementiti o altri
infissi		legno	metallo	altri	
battenti esterni		scuri	persiane	tapparelle/altro	
tinteggi		conservati/recenti	dilavati/alterati	complessivamente assenti	
ELEMENTI ARCHITETTONICI ESTERNI	porta morta	modanature/aperture	infissi lignei di pregio	gelosie	
	bugnature	decorazioni	maestà/immagini e votiva	balconi	
	arcate/volte	inferriate lavorate	elementi plastici	tettoia

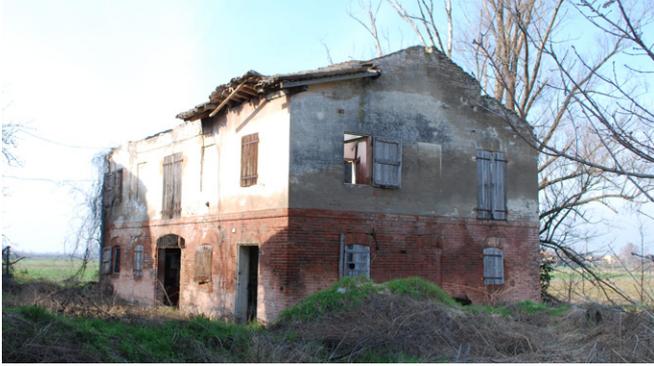
DESCRIZIONE	Casa a pianta rettangolare sviluppata su due livelli con coperto a due falde; il paramento del piano terra è faccia vista e le luci relative ad arco a sesto ribassato (in questo edificio sono state quindi riprese le caratteristiche del rustico).			
	TIPOLOGIA DELL'EDIFICIO	casa quadrata	casa a corpi congiunti	casa a porta morta	casa a corte
		casa bracciantile	casa o villa padronale	barchessa o rustico	bassi servizi
		casello o caseificio	casa a torre	casa porticata	altro
	FUNZIONE ORIGINARIA DELL'EDIFICIO	residenza agricola	residenza civile	stalla	fienile
		porcilaia	silos	serra	deposito agricolo
		impianto agricolo intensivo	cantina	caseificio	altro
	FUNZIONE ATTUALE DELL'EDIFICIO	residenza agricola	residenza civile	stalla	fienile
		porcilaia	silos	serra	deposito agricolo
		impianto agricolo intensivo	cantina	caseificio	altro: in stato di abbandono
	VALORE	storico-architettonico	storico-tipologico		storico-testimoniale

STATO DI CONSERVAZIONE	ottimo	buono		discreto
		cattivo	gravi lesioni/crolli (fino al 60% delle strutture portanti perimetrali in essere)		diroccato (meno del 60% delle strutture portanti perimetrali in essere)
PRESENZA CARATTERI ORIGINARI	alta	media		bassa	
CATEGORIA D'INTERVENTO <small>Rif. NTA RUE art. 4.1.3 e 4.1.5</small>	3A/3B				
ORIENTAMENTO DEL FRONTE PRINCIPALE	Sud				
NUMERO PIANI	2				
CARATTERI ARCHITETTONICI COSTRUTTIVI	<u>murature</u>	pietra	laterizio	miste	
	<u>intonaci</u>	conservati/ripristinati	ammalorati/assenti	mattone a vista	
	<u>copertura</u>	coppi	tegole	cementiti o altri	
	<u>infissi</u>	legno	metallo	altri	
	<u>battenti esterni</u>	scuri	persiane	tapparelle/altro	
	<u>tinteggi</u>	conservati/recenti	dilavati/alterati	complessivamente assenti	
ELEMENTI ARCHITETTONICI ESTERNI	porta morta	modanature/aperture	infissi lignei di pregio	gelosie	
	bugnature	decorazioni	maestà/immagin e votiva	balconi

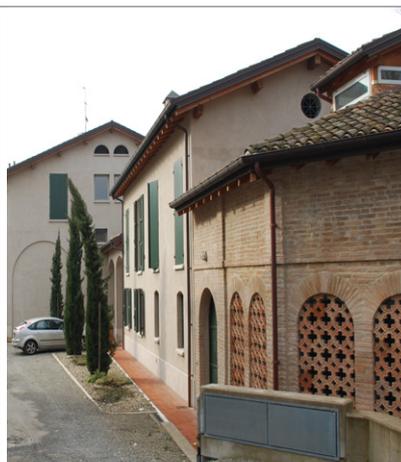
DESCRIZIONE	Il corpo del caseificio (visibile sulla sinistra dell'immagine), congiunto all'antico casello ottagonale, ha pianta rettangolare ed è sviluppato su due livelli con coperto a due falde; è stato completamente ristrutturato.			
TIPOLOGIA DELL'EDIFICIO	casa quadrata	casa a corpi congiunti	casa a porta morta	casa a corte
	casa bracciantile	casa o villa padronale	barchessa o rustico	bassi servizi
	caseificio	casa a torre	casa porticata	altro
FUNZIONE ORIGINARIA DELL'EDIFICIO	residenza agricola	residenza civile	stalla	fienile
	porcilaia	silos	serra	deposito agricolo
	impianto agricolo intensivo	cantina	caseificio	altro
FUNZIONE ATTUALE DELL'EDIFICIO	residenza agricola	residenza civile	stalla	fienile
	porcilaia	silos	serra	deposito agricolo
	impianto agricolo intensivo	cantina	caseificio	altro
VALORE	storico-architettonico	storico-tipologico		storico-testimoniale
STATO DI CONSERVAZIONE	ottimo-ristrutturato	buono		discreto

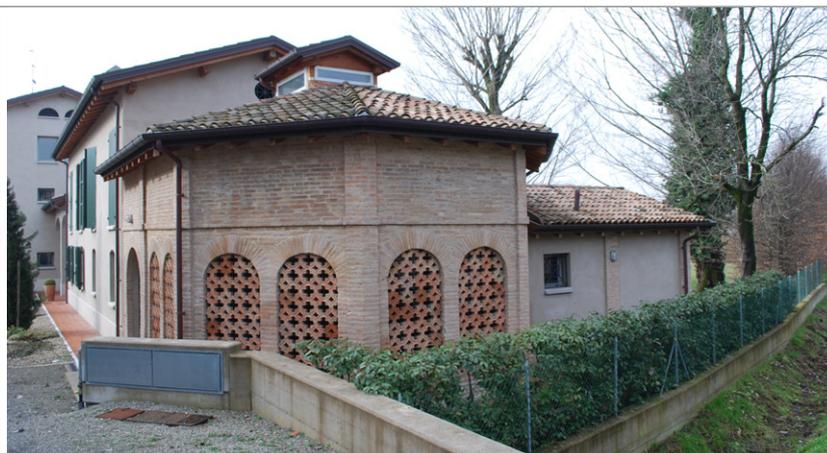
DESCRIZIONE	Antico casello ottocentesco, a pianta ottagonale con luci binate a traforo in laterizio. È stato ristrutturato.			
TIPOLOGIA DELL'EDIFICIO	casa quadrata	casa a corpi congiunti	casa a porta morta	casa a corte
	casa bracciantile	casa o villa padronale	barchessa o rustico	bassi servizi
FUNZIONE ORIGINARIA DELL'EDIFICIO	casello	casa a torre	casa porticata	altro
	residenza agricola	residenza civile	stalla	fienile
	porcilaia	silos	serra	deposito agricolo
FUNZIONE ATTUALE DELL'EDIFICIO	impianto agricolo intensivo	cantina	caseificio	altro
	residenza agricola	residenza civile	stalla	fienile
VALORE STATO DI CONSERVAZIONE	storico-architettonico	storico-tipologico	storico-testimoniale	
	ottimo-ristrutturato	buono	discreto	
PRESENZA CARATTERI ORIGINARI	cattivo	gravi lesioni/crolli (fino al 60% delle strutture portanti perimetrali in essere)	diroccato (meno del 60% delle strutture portanti perimetrali in essere)

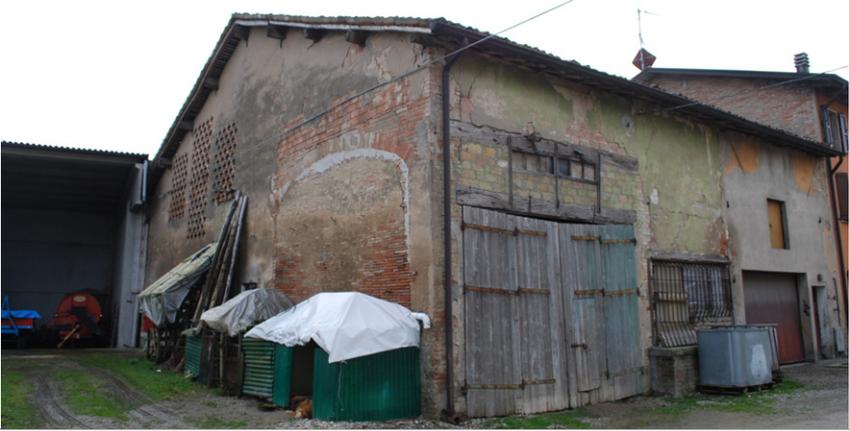
DESCRIZIONE	Rustico di pianta quadrangolare compatta, coperto a capanna; è congiunto sulla testata sud all'abitazione c priva di valore storico. Sono visibili su entrambe le testate luci ad arco a sesto ribassato attualmente tamponate. Il fronte ovest è stato pesantemente modificato con l'inserimento di aperture incongrue.			
TIPOLOGIA DELL'EDIFICIO	casa quadrata	casa a corpi congiunti	casa a porta morta	casa a corte	
	casa bracciantile	casa o villa padronale	barchessa o rustico	bassi servizi	
	casello o caseificio	casa a torre	casa porticata	altro	
FUNZIONE ORIGINARIA DELL'EDIFICIO	residenza agricola	residenza civile	stalla	fienile	
	porcilaia	silos	serra	deposito agricolo	
	impianto agricolo intensivo	cantina	caseificio	altro	
FUNZIONE ATTUALE DELL'EDIFICIO	residenza agricola	residenza civile	stalla	fienile	
	porcilaia	silos	serra	deposito agricolo	
	impianto agricolo intensivo	cantina	caseificio	altro

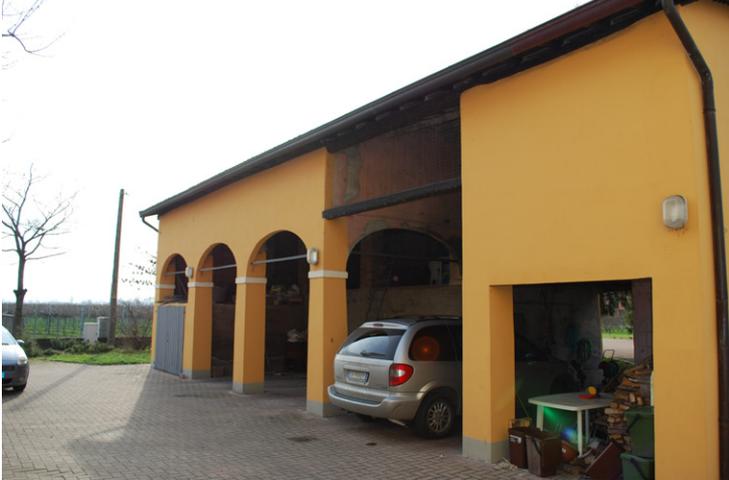
DESCRIZIONE	Barchessa di impianto rettangolare con coperto a due falde, sul prospetto ovest caratterizzata da un portico archivoltato con arcate a sesto ribassato.			
	TIPOLOGIA DELL'EDIFICIO	casa quadrata	casa a corpi congiunti	casa a porta morta	casa a corte
		casa bracciantile	casa o villa padronale	barchessa o rustico	bassi servizi
		casello o caseificio	casa a torre	casa porticata	altro
	FUNZIONE ORIGINARIA DELL'EDIFICIO	residenza agricola	residenza civile	stalla	fienile
		porcilaia	silos	serra	deposito agricolo
		impianto agricolo intensivo	cantina	caseificio	altro
	FUNZIONE ATTUALE DELL'EDIFICIO	residenza agricola	residenza civile	stalla	fienile
		porcilaia	silos	serra	deposito agricolo
		impianto agricolo intensivo	cantina	caseificio	altro
	VALORE	storico-architettonico	storico-tipologico		storico-testimoniale
	STATO DI CONSERVAZIONE	ottimo-ristrutturato	buono		discreto

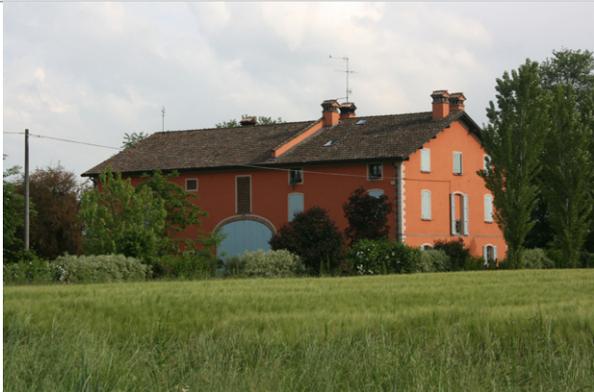
DESCRIZIONE	Edificio ad elementi giustapposti con porta morta, recentemente ristrutturato. Il rustico, disposto ad est, è attualmente destinato alla residenza; la copertura è a due falde con colmo indifferenziato e cresta frangifuoco.			
	TIPOLOGIA DELL'EDIFICIO	casa quadrata	casa a corpi congiunti	casa a porta morta	casa a corte
		casa bracciantile	casa o villa padronale	barchessa o rustico	bassi servizi
		casello o caseificio	casa a torre	casa porticata	altro
	FUNZIONE ORIGINARIA DELL'EDIFICIO	residenza agricola	residenza civile	stalla	fienile
		porcilaia	silos	serra	deposito agricolo
		impianto agricolo intensivo	cantina	caseificio	altro
	FUNZIONE ATTUALE DELL'EDIFICIO	residenza agricola	residenza civile	stalla	fienile
		porcilaia	silos	serra	deposito agricolo
		impianto agricolo intensivo	cantina	caseificio	altro
	VALORE	storico-architettonico	storico-tipologico		storico-testimoniale

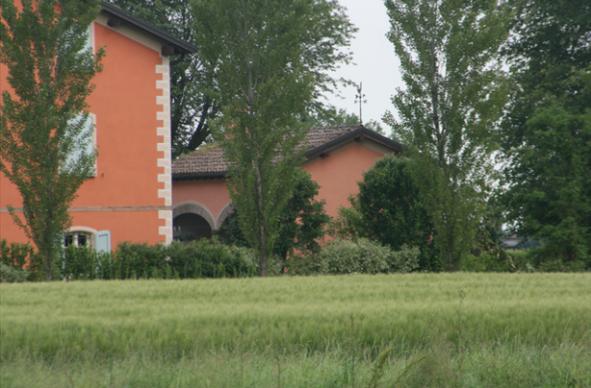
DESCRIZIONE	Basso servizio, recentemente ristrutturato e ampliato. Il prospetto nord è caratterizzato dalle arcate di un portico, probabilmente non originali. La copertura è a due falde.			
	TIPOLOGIA DELL'EDIFICIO	casa quadrata	casa a corpi congiunti	casa a porta morta	casa a corte
		casa bracciantile	casa o villa padronale	barchessa o rustico	bassi servizi
		casello o caseificio	casa a torre	casa porticata	altro
	FUNZIONE ORIGINARIA DELL'EDIFICIO	residenza agricola	residenza civile	stallino	fienile
		porcilaia	silos	serra	deposito agricolo
		impianto agricolo intensivo	cantina	caseificio	altro
	FUNZIONE ATTUALE DELL'EDIFICIO	residenza agricola	residenza civile	stalla	fienile
		porcilaia	silos	serra	deposito agricolo
		impianto agricolo intensivo	cantina	caseificio	altro
	VALORE	storico-architettonico	storico-tipologico		storico-testimoniale
	STATO DI CONSERVAZIONE	ottimo: ristrutturato	buono		discreto

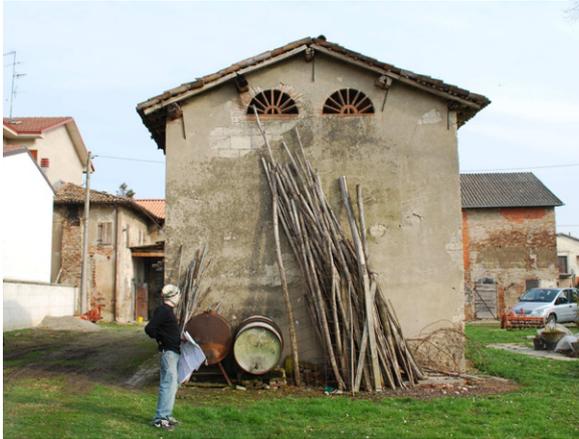
DESCRIZIONE	Basso servizio di pianta rettangolare con copertura a capanna; sulla testata sud è addossato un capanno prefabbricato incongruo.			
	TIPOLOGIA DELL'EDIFICIO	casa quadrata	casa a corpi congiunti	casa a porta morta	casa a corte
		casa bracciantile	casa o villa padronale	barchessa o rustico	bassi servizi
		casello o caseificio	casa a torre	casa porticata	altro
	FUNZIONE ORIGINARIA DELL'EDIFICIO	residenza agricola	residenza civile	stalla	fienile
		porcilaia	silos	serra	deposito agricolo
		impianto agricolo intensivo	cantina	caseificio	altro
	FUNZIONE ATTUALE DELL'EDIFICIO	residenza agricola	residenza civile	stalla	fienile
		porcilaia	silos	serra	deposito agricolo
		impianto agricolo intensivo	cantina	caseificio	altro: dismesso
	VALORE	storico-architettonico	storico-tipologico		storico-testimoniale
	STATO DI CONSERVAZIONE	ottimo	buono		discreto
		cattivo	gravi lesioni/crolli (fino al 60% delle strutture portanti perimetrali in essere)		diroccato (meno del 60% delle strutture portanti perimetrali in essere)

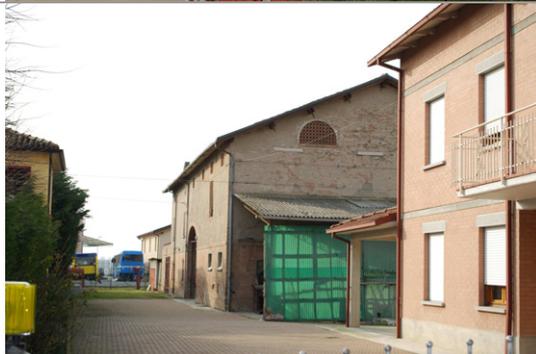
Vista da est: testata est del corpo rustico e tettoia incongrua.
