## R4

**Città storica: disciplina particolareggiata  
per gli interventi sugli edifici di interesse  
storico-tipologico**

# Piano Strutturale Comunale e Regolamento Urbanistico Edilizio 2011

Edifici e complessi di valore storico-tipologico (V2)

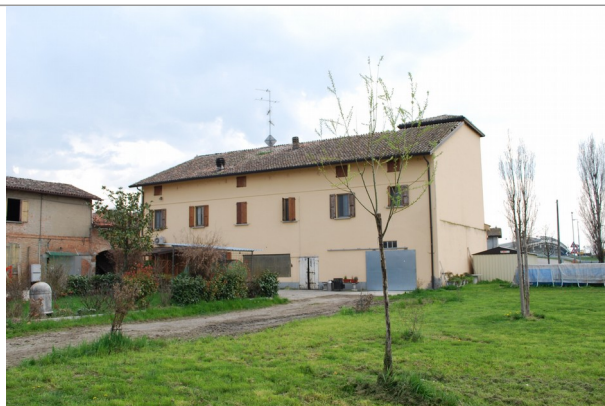
## FOTOGRAFIA

Casa a torre ristrutturata. La pianta è rettangolare sviluppata su tre livelli. La torre è posta all'angolo nord-ovest.

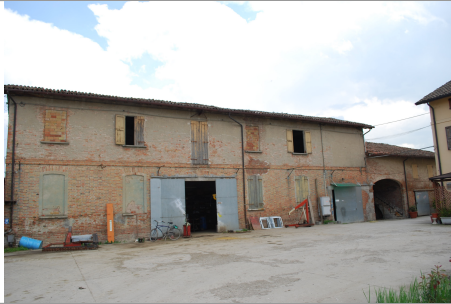
| | <b>DESCRIZIONE</b> | Rustico a pianta rettangolare sviluppato su due livelli. La copertura è a due falde. Le aperture, regolari e simmetricamente distribuite, hanno subito alcune modifiche: l'apertura centrale a piano terra è attualmente chiusa da un portone in lamiera, le aperture della stalla sono state in parte tamponate. A sud, è addossato all'edificio principale un corpo di fabbrica più basso, coperto a tre falde, con apertura archivoltata sul prospetto ovest. | | | |

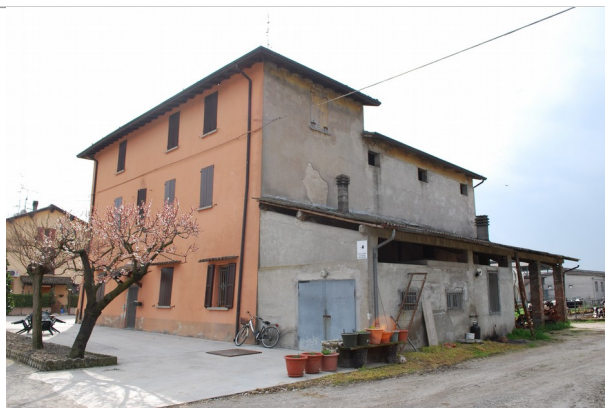
EDIFICIO d

Edificio a corpi congiunti in parte ristrutturato. La pianta è quadrangolare; ad est il corpo di fabbrica è sviluppato su tre piani con copertura a tre falde; ad ovest il corpo di fabbrica è sviluppato su due livelli con copertura a due falde. A nord è stata addossata successivamente una tettoia in legno, in parte tamponata.

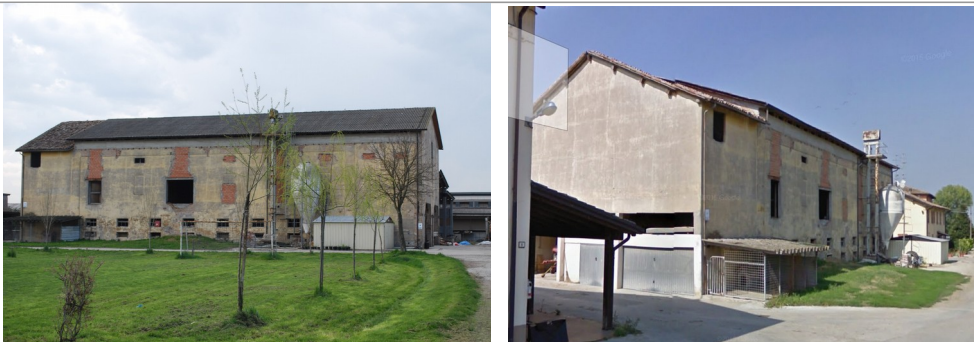
EDIFICIO

| DESCRIZIONE | Ampio rustico con stalla e fienile a pianta rettangolare su due livelli, coperto a due falde.<br>L'edificio è stato in parte ristrutturato: la copertura rifatta e modificate le aperture. | | | |

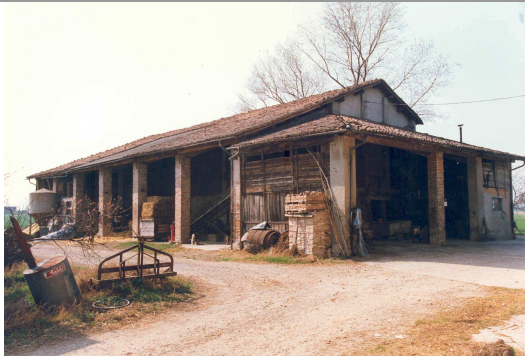
| | <b>DESCRIZIONE</b> | <p>Rustico con stalla e fienile coperto a due falde. Il prospetto sud-est è caratterizzato da cinque luci architravate. Sul lato nord-est è presente un corpo di fabbrica coperto ad una falda, a prosecuzione del portico, in parte tamponato.</p> <p>Al fabbricato è inoltre stata addossata una tettoia sul lato nord-ovest, non tutelata.</p> | | | |

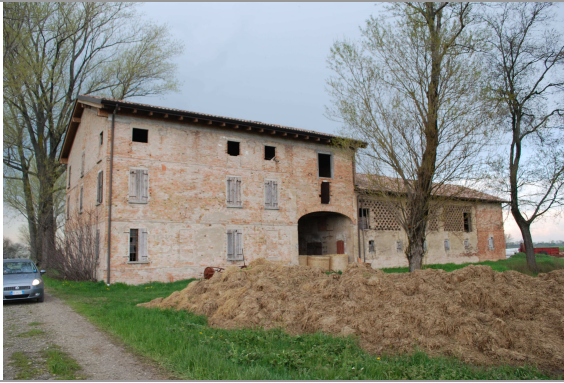
| | <b>DESCRIZIONE</b> | Edificio ad elementi giustapposti in linea, con porta morta, costituito da un corpo a volume compatto a pianta quadrata su tre livelli, con copertura a due falde, rifatta. A nord, è addossato un rustico a pianta rettangolare su due livelli, coperto a due falde, con stalla e fienile superiore. Il fienile è caratterizzato, sul prospetto sud-est, da luci a gelosia. | | | |

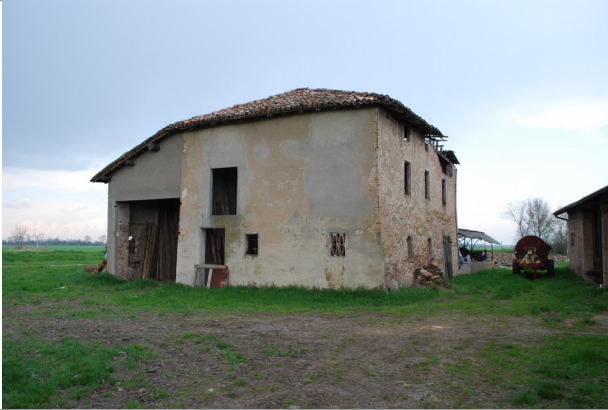
| | <b>DESCRIZIONE</b> | <p>Edificio a corpi congiunti, probabilmente in origine una casa quadrata coperta a quattro falde, a cui è stato successivamente addossato un volume coperto ad una falda che funge da portico, caratterizzato infatti da un'apertura architravata sul prospetto sud.</p> <p>Parte della copertura è crollata. Alcune modifiche sono state apportate alle aperture. A nord è addossato un corpo posticcio basso, non sottoposto a tutela.</p> | | | |

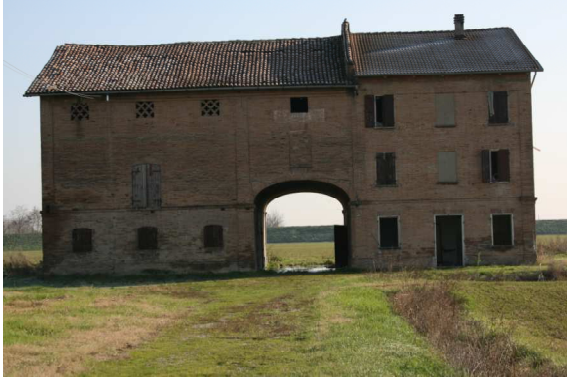
| | <b>DESCRIZIONE</b> | Edificio ad elementi giustapposti con porta morta con copertura a due falde a colmi indifferenziati e cresta frangifuoco. A sud la parte civile a nord quella a rustico. La parte civile è stata ristrutturata e vi è stata rifatta la copertura. | | | |

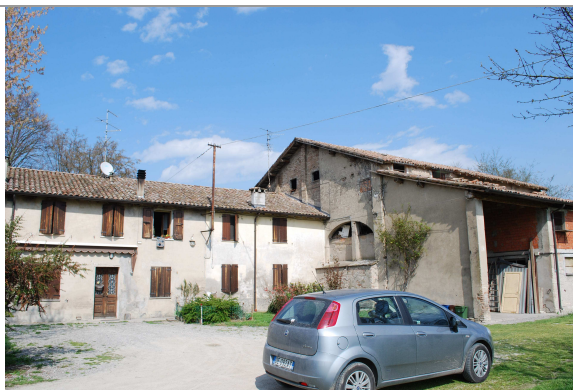
## FOTOGRAFIA

Edificio a corpi congiunti, coperto a due falde, costituito da un corpo civile più basso posto ad ovest e da un rustico più massiccio. Ad esso sono addossati tre corpi non tutelati: due tettoie posticce a nord ed est e la prosecuzione del portico sul prospetto sud, non presenti nel catasto d'impianto. E' ancora visibile, sebbene quasi completamente tamponata, una luce del portico originario nel lato ovest del rustico, che prospetta verso il civile.

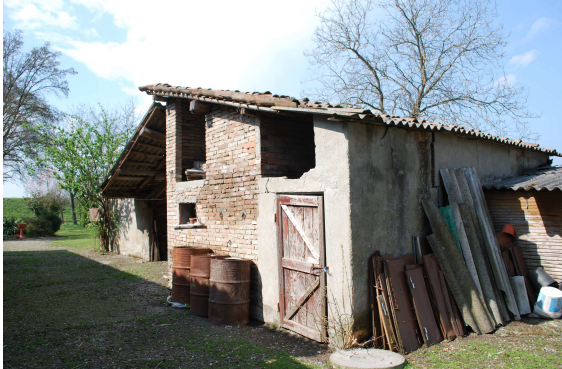
| | <b>DESCRIZIONE</b> | Basso servizio a pianta quadrangolare coperto a due falde, a cui sono addossate tettoie posticce, non sottoposte a tutela. | | | |

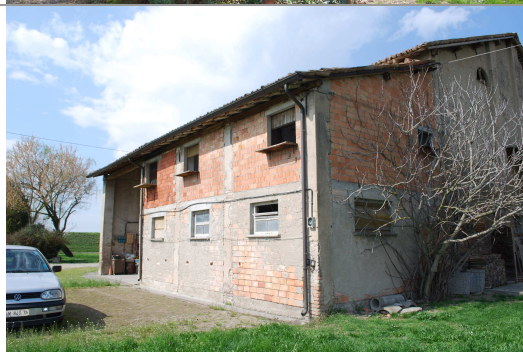
Edificio **a**: prospetto ovest della parte abitativa

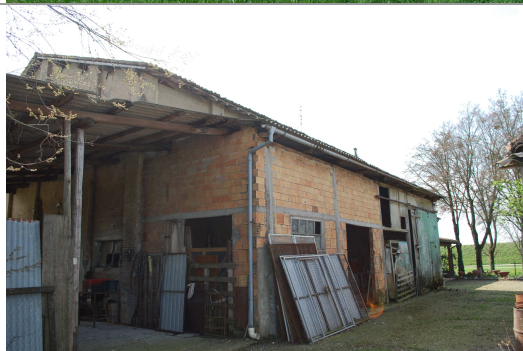
Edificio **a**: angolo sud-est del rustico

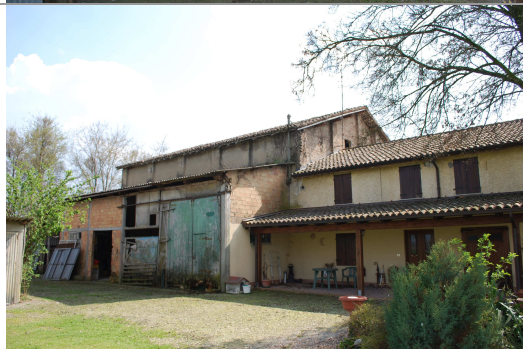
Edificio **a**: vista da nord-est del rustico

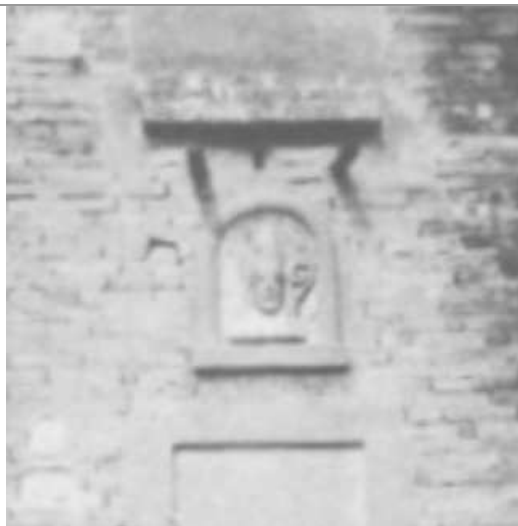
Particolare della formella dedicata a S.Biagio

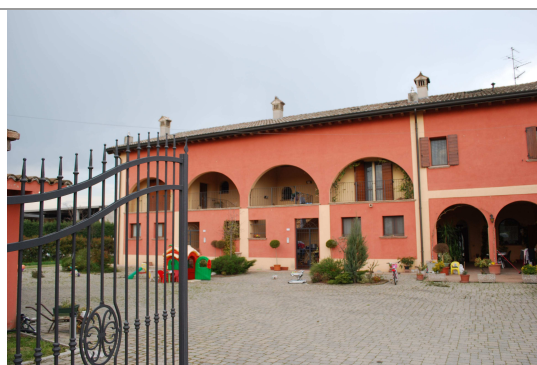
Prospetto sud dell'edificio

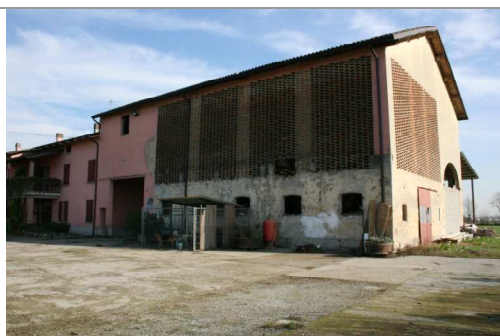
Prospetto est del rustico, con portico a luci archivoltate. Le due luci centrali sono state unite e architravate.

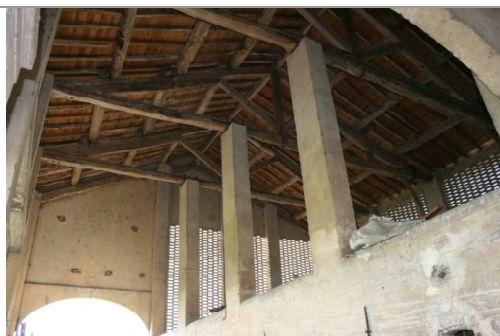
Prospetto ovest del rustico
