R4

**Città storica: disciplina particolareggiata
per gli interventi sugli edifici di interesse
storico-tipologico**

Riquadro 20

Piano Strutturale Comunale e Regolamento Urbanistico Edilizio 2011

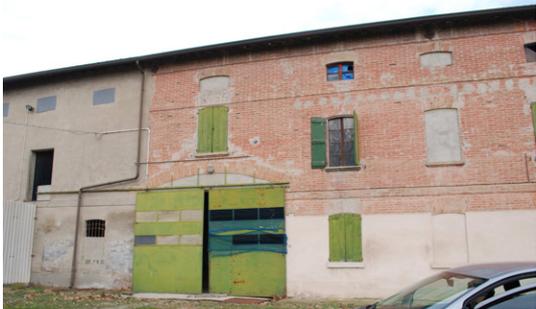
EDIFICIO 3	FOTOGRAFIA

DESCRIZIONE	Casa a corpi giustapposti con porta morta a sesto ribassato, sviluppata su due livelli ed alto sottotetto con coperto a due falde e colmo indifferenziato; il rustico è disposto ad ovest. Il paramento del civile è facciavista con una fascia intonacata di recente fino all'architrave delle finestre del piano terra, mentre il paramento del rustico è completamente in intonaco recente. Le luci sono regolari e simmetricamente distribuite, ad arco a sesto ribassato. Il prospetto nord della porta morta è completamente occupato da una serie di bassi servizi di un solo piano coperti a falda unica, evidentemente di epoche differenti.			
	TIPOLOGIA DELL'EDIFICIO	casa quadrata	casa a corpi congiunti	casa a porta morta	casa a corte
		casa bracciantile	casa o villa padronale	barchessa o rustico	bassi servizi
		casello o caseificio	casa a torre	casa porticata	altro
	FUNZIONE ORIGINARIA DELL'EDIFICIO	residenza agricola	residenza civile	stalla	fienile

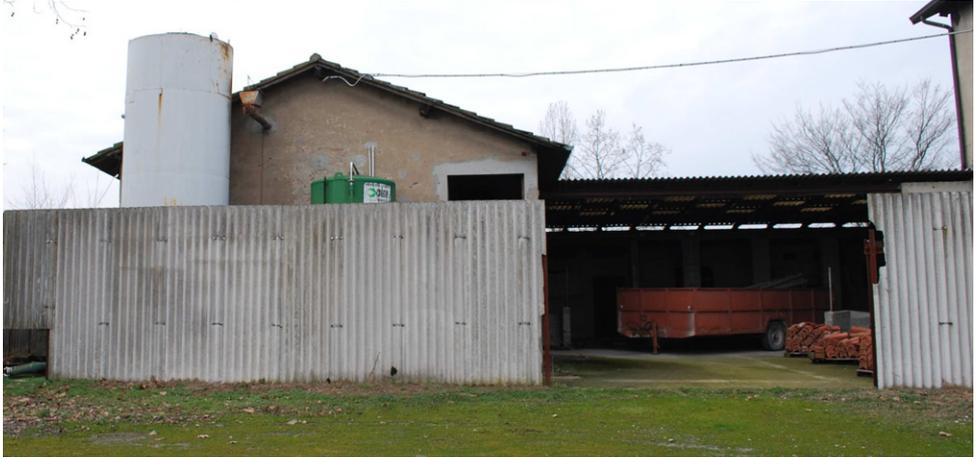
EDIFICIO b	FOTOGRAFIA

DESCRIZIONE	Corpo di bassi servizi di pianta rettangolare e copertura a due falde, sul cui retro è aggregato un corpo allungato ad uso stalla privo di valore storico			
	TIPOLOGIA DELL'EDIFICIO	casa quadrata	casa a corpi congiunti	casa a porta morta	casa a corte
		casa bracciantile	casa o villa padronale	barchessa o rustico	bassi servizi
	FUNZIONE ORIGINARIA DELL'EDIFICIO	casello o caseificio	casa a torre	casa porticata	altro
		residenza agricola	residenza civile	stalla	fienile
		porcilaia	silos	serra	deposito agricolo
		impianto agricolo intensivo	cantina	caseificio	altro
	FUNZIONE ATTUALE DELL'EDIFICIO	residenza agricola	residenza civile	stalla	fienile
		porcilaia	silos	serra	deposito agricolo
	impianto agricolo intensivo	cantina	caseificio	altro	
VALORE	storico-architettonico	storico-tipologico		storico-testimoniale	
STATO DI CONSERVAZIONE	ottimo	buono		discreto	
	cattivo	gravi lesioni/crolli (fino al 60% delle strutture portanti perimetrali in essere)		diroccato (meno del 60% delle strutture portanti perimetrali in essere)

PRESENZA CARATTERI ORIGINARI	alta	media		bassa	
CATEGORIA D'INTERVENTO <small>Rif. NTA RUE art. 4.1.3 e 4.1.5</small>	3B				
ORIENTAMENTO DEL FRONTE PRINCIPALE	Est				
NUMERO PIANI	2				
CARATTERI ARCHITETTONICI COSTRUTTIVI	murature	pietra	laterizio	miste	
	intonaci	conservati/ripristinati	ammalorati/assenti	mattoni a vista	
	copertura	coppi	tegole	cementiti o altri	
	infissi	legno	metallo	altri	
	battenti esterni	scuri	persiane	tapparelle/altro	
	tinteggi	conservati/recenti	dilavati/alterati	complessivamente assenti	
ELEMENTI ARCHITETTONICI ESTERNI	porta morta	modanature/aperture	infissi lignei di pregio	gelosie	
	bugnature	decorazioni	maestà/immagini e votiva	balconi	
	arcate/volte	inferriate lavorate	elementi plastici	tettoia	
	cornicioni lavorati	portico

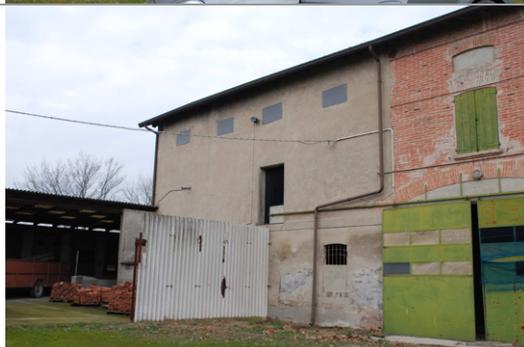
Edificio **a**: prospetto sud del corpo rustico.

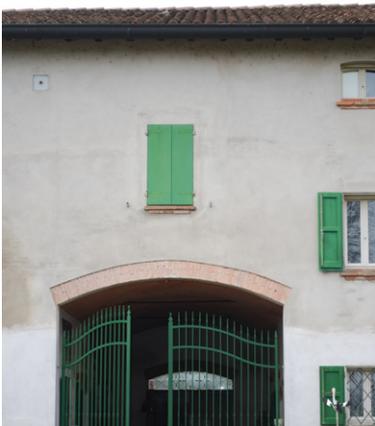
EDIFICIO a	FOTOGRAFIA

DESCRIZIONE	Edificio a corpi giustapposti con porta morta a sesto ribassato sviluppato su due livelli con sottotetto e coperto a due falde con colmo indifferenziato; la porzione civile è disposta a nord-ovest. L'edificio è stato ristrutturato con l'aggiunta di un'alta tettoia inserita sulla testata del rustico rivolta sud-est.			
	TIPOLOGIA DELL'EDIFICIO	casa quadrata	casa a corpi congiunti	casa a porta morta	casa a corte
		casa bracciantile	casa o villa padronale	barchessa o rustico	bassi servizi
		casello o caseificio	casa a torre	casa porticata	altro
	FUNZIONE ORIGINARIA DELL'EDIFICIO	residenza agricola	residenza civile	stalla	fienile
		porcilaia	silos	serra	deposito agricolo
		impianto agricolo intensivo	cantina	caseificio	altro
	FUNZIONE ATTUALE DELL'EDIFICIO	residenza agricola	residenza civile	stalla	fienile
		porcilaia	silos	serra	deposito agricolo
		impianto agricolo intensivo	cantina	caseificio	altro

VALORE	storico-architettonico	storico-tipologico		storico-testimoniale
	STATO DI CONSERVAZIONE	Ottimo-ristrutturato	buono		discreto
		cattivo	gravi lesioni/crolli (fino al 60% delle strutture portanti perimetrali in essere)		diroccato (meno del 60% delle strutture portanti perimetrali in essere)
PRESENZA CARATTERI ORIGINARI	alta	media		bassa	
CATEGORIA D'INTERVENTO <small>Rif. NTA RUE art. 4.1.3 e 4.1.5</small>	3B				
ORIENTAMENTO DEL FRONTE PRINCIPALE	Sud-ovest				
NUMERO PIANI	Due più sottotetto				
CARATTERI ARCHITETTONICI COSTRUTTIVI	murature	pietra	laterizio	miste	
	intonaci	conservati/ripristinati	ammalorati/assenti	mattoni a vista	
	copertura	coppi	tegole	cementiti o altri	
	infissi	legno	metallo	altri	
	battenti esterni	scuri	persiane	tapparelle/altro	
	tinteggi	conservati/recenti	dilavati/alterati	complessivamente assenti	
ELEMENTI ARCHITETTONICI ESTERNI	porta morta	modanature/aperture	infissi lignei di pregio	gelosie

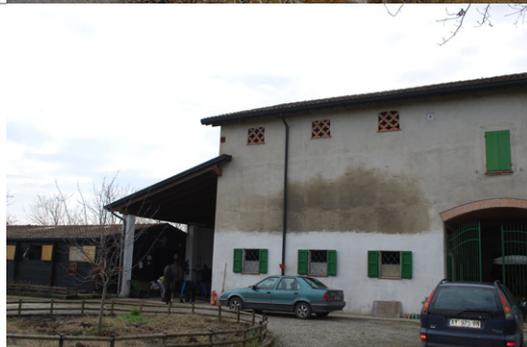
Edificio **a**: prospetto del corpo rustico ripreso da nord-est; a sinistra è visibile la stalla esclusa dalla tutela.

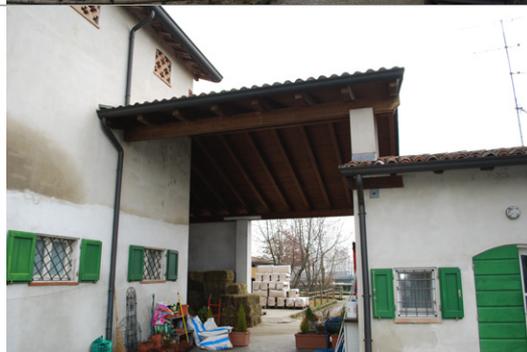
Vista da ovest della tettoia che attualmente collega l'edificio **a** con il basso servizio a un piano con pianta rettangolare e coperto a due falde, non oggetto di tutela.

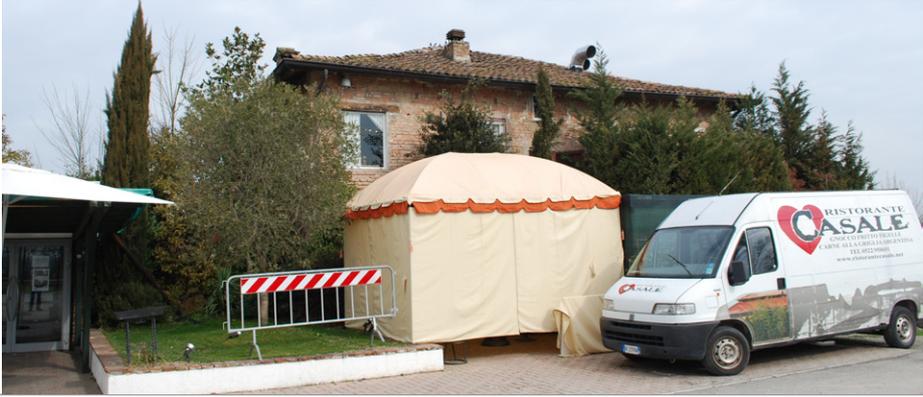
EDIFICIO 3	FOTOGRAFIA

DESCRIZIONE	Casa quadrata di impianto quadrangolare compatto, sviluppata su due livelli e con coperto a quattro falde. Attualmente è collegata al rustico che la fiancheggia verso ovest da un corpo basso e incongruo.			
	TIPOLOGIA DELL'EDIFICIO	casa quadrata	casa a corpi congiunti	casa a porta morta	casa a corte
		casa bracciantile	casa o villa padronale	barchessa o rustico	bassi servizi
		casello o caseificio	casa a torre	casa porticata	altro
	FUNZIONE ORIGINARIA DELL'EDIFICIO	residenza agricola	residenza civile	stalla	fienile
		porcilaia	silos	serra	deposito agricolo
		impianto agricolo intensivo	cantina	caseificio	altro
	FUNZIONE ATTUALE DELL'EDIFICIO	residenza agricola	residenza civile	stalla	fienile
		porcilaia	silos	serra	deposito agricolo
		impianto agricolo intensivo	cantina	caseificio	Altro: ristorante
	VALORE	storico-architettonico	storico-tipologico		storico-testimoniale

STATO DI CONSERVAZIONE	ottimo	buono		discreto
		cattivo	gravi lesioni/crolli (fino al 60% delle strutture portanti perimetrali in essere)		diroccato (meno del 60% delle strutture portanti perimetrali in essere)
	PRESENZA CARATTERI ORIGINARI	alta	media		bassa
CATEGORIA D'INTERVENTO <i>Rif. NTA RUE art. 4.1.3 e 4.1.5</i>	3A				
ORIENTAMENTO DEL FRONTE PRINCIPALE	Sud				
NUMERO PIANI	2				
CARATTERI ARCHITETTONICI COSTRUTTIVI	murature	pietra	laterizio	miste	
	intonaci	conservati/ripristinati	ammalorati/assenti	mattoni a vista	
	copertura	coppi	tegole	cementiti o altri	
	infissi	legno	metallo	altri	
	battenti esterni	scuri	persiane	tapparelle/altro	
	tinteggi	conservati/recenti	dilavati/alterati	complessivamente assenti	
ELEMENTI ARCHITETTONICI ESTERNI	porta morta	modanature/aperture	infissi lignei di pregio	gelosie	
	bugnature	decorazioni	maestà/immagini e votiva	balconi	
	arcate/volte	inferriate lavorate	elementi plastici	tettoia

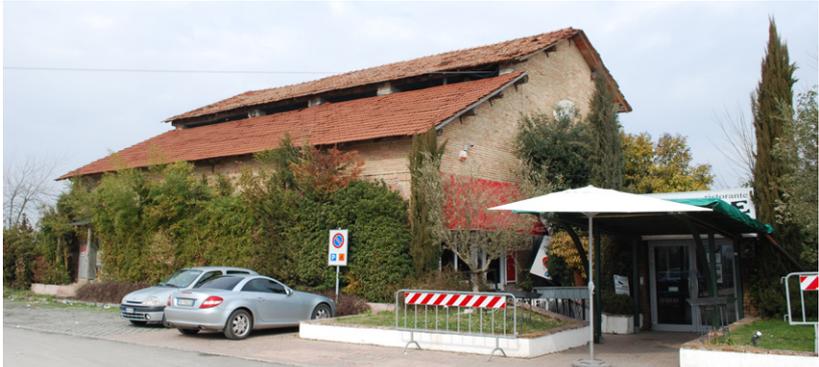
EDIFICIO b	FOTOGRAFIA

DESCRIZIONE	Rustico di impianto rettangolare con copertura a due falde; sul prospetto sud è presente un ampliamento attuato in epoca non recente, come si evince dal censimento Leonardi. La copertura dell'ampliamento è a falda unica con pendenza che segue quella della copertura originaria, ma è impostata sotto la linea di gronda in modo da assicurare luce al corpo originario.			
	TIPOLOGIA DELL'EDIFICIO	casa quadrata	casa a corpi congiunti	casa a porta morta	casa a corte
		casa bracciantile	casa o villa padronale	barchessa o rustico	bassi servizi
		casello o caseificio	casa a torre	casa porticata	altro
	FUNZIONE ORIGINARIA DELL'EDIFICIO	residenza agricola	residenza civile	stalla	fienile
		porcilaia	silos	serra	deposito agricolo
		impianto agricolo intensivo	cantina	caseificio	altro
	FUNZIONE ATTUALE DELL'EDIFICIO	residenza agricola	residenza civile	stalla	fienile
		porcilaia	silos	serra	deposito agricolo

impianto agricolo intensivo	cantina	caseificio	altro: ristorante
	VALORE	storico-architettonico	storico-tipologico		storico-testimoniale
STATO DI CONSERVAZIONE	ottimo	buono		discreto	
	cattivo	gravi lesioni/crolli (fino al 60% delle strutture portanti perimetrali in essere)		diroccato (meno del 60% delle strutture portanti perimetrali in essere)	
PRESENZA CARATTERI ORIGINARI	alta	media		bassa	
CATEGORIA D'INTERVENTO <small>Rif. NTA RUE art. 4.1.3 e 4.1.5</small>	3A				
ORIENTAMENTO DEL FRONTE PRINCIPALE	Sud				
NUMERO PIANI	2				
CARATTERI ARCHITETTONICI COSTRUTTIVI	murature	pietra	laterizio	miste	
	intonaci	conservati/ripristinati	ammalorati/assenti	mattone a vista	
	copertura	coppi	tegole	cementiti o altri	
	infissi	legno	metallo	altri	
	battenti esterni	scuri	persiane	tapparelle/altro	
	tinteggi	conservati/recenti	dilavati/alterati	complessivamente assenti	
ELEMENTI ARCHITETTONICI ESTERNI	porta morta	modanature/aperture	infissi lignei di pregio	gelosie

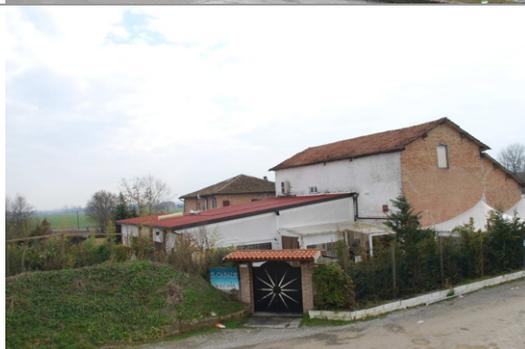
Vista del complesso da nord-ovest; è visibile il corpo basso e incongruo escluso dalla tutela e attualmente congiunto al prospetto nord del rustico.

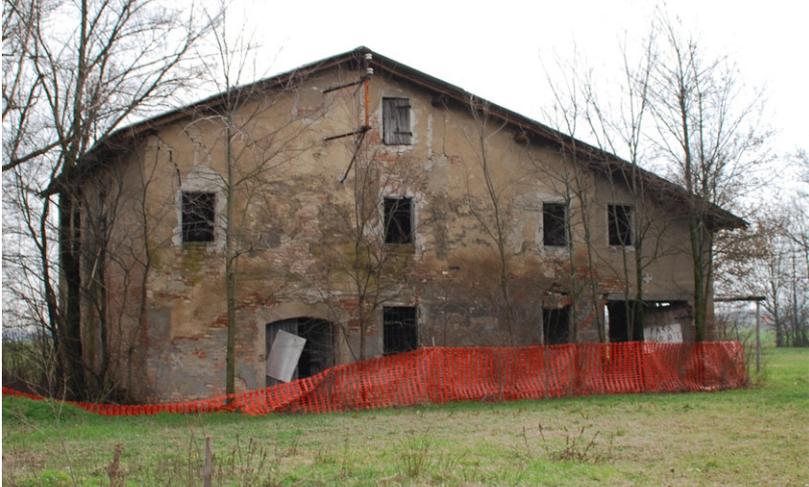
EDIFICIO a	FOTOGRAFIA

DESCRIZIONE	Casa quadrata di impianto rettangolare, sviluppata su due livelli e sottotetto; la copertura è a due falde asimmetriche.			
	TIPOLOGIA DELL'EDIFICIO	casa quadrata	casa a corpi congiunti	casa a porta morta	casa a corte
		casa bracciantile	casa o villa padronale	barchessa o rustico	bassi servizi
		casello o caseificio	casa a torre	casa porticata	altro
	FUNZIONE ORIGINARIA DELL'EDIFICIO	residenza agricola	residenza civile	stalla	fienile
		porcilaia	silos	serra	deposito agricolo
		impianto agricolo intensivo	cantina	caseificio	altro
	FUNZIONE ATTUALE DELL'EDIFICIO	residenza agricola	residenza civile	stalla	fienile
		porcilaia	silos	serra	deposito agricolo
		impianto agricolo intensivo	cantina	caseificio	altro
	VALORE STATO DI CONSERVAZIONE	storico-architettonico	storico-tipologico		storico-testimoniale
		ottimo	buono		discreto
	PRESENZA CARATTERI ORIGINARI	cattivo	gravi lesioni/crolli (fino al 60% delle strutture portanti perimetrali in essere)		diroccato (meno del 60% delle strutture portanti perimetrali in essere)

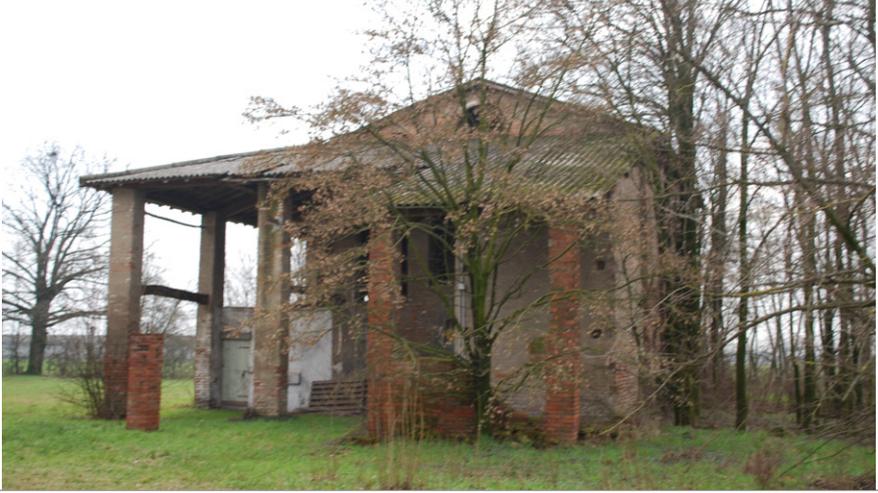
EDIFICIO b	FOTOGRAFIA

DESCRIZIONE	Rustico stalla/fienile con copertura a due falde su cui si innesta la copertura a falda unica del portico architravato, lasciando libero il timpano della testata nord.			
	TIPOLOGIA DELL'EDIFICIO	casa quadrata	casa a corpi congiunti	casa a porta morta	casa a corte
		casa bracciantile	casa o villa padronale	barchessa o rustico	bassi servizi
	FUNZIONE ORIGINARIA DELL'EDIFICIO	casello o caseificio	casa a torre	casa porticata	altro
		residenza agricola	residenza civile	stalla	fienile
		porcilaia	silos	serra	deposito agricolo
		impianto agricolo intensivo	cantina	caseificio	altro
	FUNZIONE ATTUALE DELL'EDIFICIO	residenza agricola	residenza civile	stalla	fienile
		porcilaia	silos	serra	deposito agricolo
	impianto agricolo intensivo	cantina	caseificio	altro	
VALORE	storico-architettonico	storico-tipologico		storico-testimoniale	
STATO DI CONSERVAZIONE	ottimo	buono		discreto

cattivo	gravi lesioni/crolli (fino al 60% delle strutture portanti perimetrali in essere)		diroccato (meno del 60% delle strutture portanti perimetrali in essere)	
PRESENZA CARATTERI ORIGINARI	alta	media		bassa	
CATEGORIA D'INTERVENTO <small>Rif. NTA RUE art. 4.1.3 e 4.1.5</small>	3A/3B				
ORIENTAMENTO DEL FRONTE PRINCIPALE	Nord				
NUMERO PIANI	2				
CARATTERI ARCHITETTONICI COSTRUTTIVI	<u>murature</u>	pietra	laterizio	miste	
	<u>intonaci</u>	conservati/ripristinati	ammalorati/assenti	mattone a vista	
	<u>copertura</u>	coppi	tegole	cementiti o altri	
	<u>infissi</u>	legno	metallo	altri	
	<u>battenti esterni</u>	scuri	persiane	tapparelle/altro	
	<u>tinteggi</u>	conservati/recenti	dilavati/alterati	complessivamente assenti	
ELEMENTI ARCHITETTONICI ESTERNI	porta morta	modanature/aperture	infissi lignei di pregio	gelosie	
	bugnature	decorazioni	maestà/immagini e votiva	balconi	
	arcate/volte	inferriate lavorate	elementi plastici	tettoia

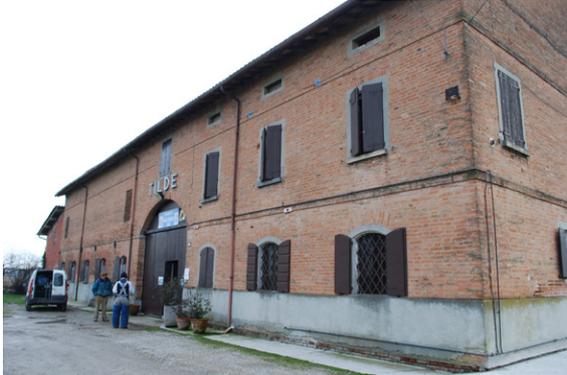
EDIFICIO a	FOTOGRAFIA

DESCRIZIONE	Edificio a corpi giustapposti con porta morta a sesto ribassato, sviluppato su due livelli e sottotetto con copertura a due falde e colmo indifferenziato; il rustico è disposto a levante. Sulla testata est del rustico è stato addossato un corpo di altezza pari a due livelli, con copertura a falda unica contrapposta alla linea di colmo. Sul prospetto sud all'arcata della porta morte è affiancata una seconda luce ad arco ribassato, attualmente tamponata da terra fino all'imposta.			
	TIPOLOGIA DELL'EDIFICIO	casa quadrata	casa a corpi congiunti	casa a porta morta	casa a corte
		casa bracciantile	casa o villa padronale	barchessa o rustico	bassi servizi
		casello o caseificio	casa a torre	casa porticata	altro
	FUNZIONE ORIGINARIA DELL'EDIFICIO	residenza agricola	residenza civile	stalla	fienile
		porcilaia	silos	serra	deposito agricolo
		impianto agricolo intensivo	cantina	caseificio	altro

FUNZIONE ATTUALE DELL'EDIFICIO	residenza agricola	residenza civile	stalla	fienile
		porcilaia	silos	serra	deposito agricolo
		impianto agricolo intensivo	cantina	caseificio	Altro: addestramento e pensione cani
	VALORE	storico-architettonico	storico-tipologico		storico-testimoniale
	STATO DI CONSERVAZIONE	ottimo	buono		discreto
		cattivo	gravi lesioni/crolli (fino al 60% delle strutture portanti perimetrali in essere)		diroccato (meno del 60% delle strutture portanti perimetrali in essere)
	PRESENZA CARATTERI ORIGINARI	alta	media		bassa
	CATEGORIA D'INTERVENTO <small>Rif. NTA RUE art. 4.1.3 e 4.1.5</small>	3A			
	ORIENTAMENTO DEL FRONTE PRINCIPALE	Nord			
	NUMERO PIANI	Due più sottotetto			
	CARATTERI ARCHITETTONICI COSTRUTTIVI	<u>murature</u>	pietra	laterizio	miste
		<u>intonaci</u>	conservati/ripristinati	ammalorati/assenti	mattone a vista
		<u>copertura</u>	coppi	tegole	cementiti o altri
<u>infissi</u>		legno	metallo	altri

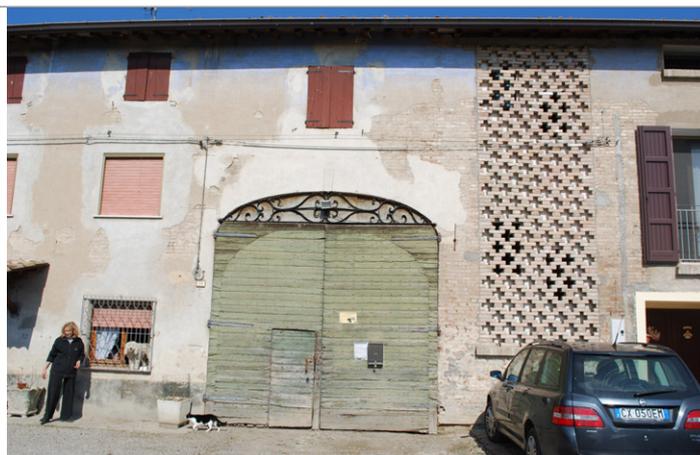
EDIFICIO **FOTOGRAFIA**

DESCRIZIONE Edificio a corpi giustapposti con porta morta a sesto ribassato, sviluppato su due livelli e sottotetto, con copertura a due falde e colmo indifferenziato; il corpo rustico stalla/fienile era disposto a levante, attualmente adibito ad uso abitativo. Sulla testata ovest è aggregato un piccolo basso servizio coperto a due falde.

TIPOLOGIA DELL'EDIFICIO	casa quadrata	casa a corpi congiunti	casa a porta morta	casa a corte
	casa bracciantile	casa o villa padronale	barchessa o rustico	bassi servizi
	casello o caseificio	casa a torre	casa porticata	altro
FUNZIONE ORIGINARIA DELL'EDIFICIO	residenza agricola	residenza civile	stalla	fienile
	porcilaia	silos	serra	deposito agricolo
	impianto agricolo intensivo	cantina	caseificio	altro
FUNZIONE ATTUALE DELL'EDIFICIO	residenza agricola	residenza civile	stalla	fienile
	porcilaia	silos	serra	deposito agricolo
	impianto agricolo intensivo	cantina	caseificio	altro
VALORE	storico-architettonico	storico-tipologico		storico-testimoniale
STATO DI CONSERVAZIONE	ottimo	buono		discreto
	cattivo	gravi lesioni/crolli (fino al 60% delle strutture portanti perimetrali in essere)		diroccato (meno del 60% delle strutture portanti perimetrali in essere)
PRESENZA CARATTERI ORIGINARI	alta	media		bassa

CARATTERI ARCHITETTONICI COSTRUTTIVI	<u>murature</u>	pietra	laterizio	miste
	<u>intonaci</u>	conservati/ripristinati	ammalorati/assenti	mattone a vista
	<u>copertura</u>	coppi	tegole	cementiti o altri
	<u>infissi</u>	legno	metallo	altri
	<u>battenti esterni</u>	Scuri (rustico)	persiane	tapparelle/altro (civile)
	<u>tinteggi</u>	conservati/recenti	dilavati/alterati	complessivamente assenti

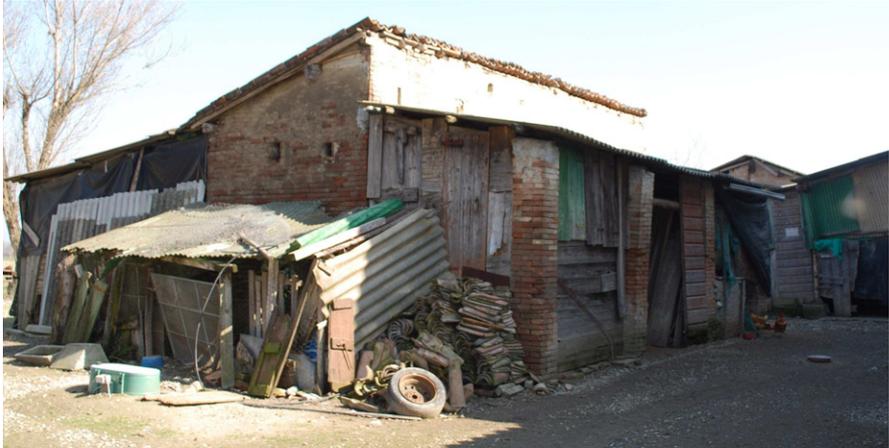
EDIFICIO b	FOTOGRAFIA

DESCRIZIONE	Basso servizio con tettoia e copertura a falda unica.			
	TIPOLOGIA DELL'EDIFICIO	casa quadrata	casa a corpi congiunti	casa a porta morta	casa a corte
		casa bracciantile	casa o villa padronale	barchessa o rustico	bassi servizi
		casello o caseificio	casa a torre	casa porticata	altro
	FUNZIONE ORIGINARIA DELL'EDIFICIO	residenza agricola	residenza civile	stalla	fienile
		porcilaia	silos	serra	deposito agricolo
		impianto agricolo intensivo	cantina	caseificio	altro
	FUNZIONE ATTUALE DELL'EDIFICIO	residenza agricola	residenza civile	stalla	fienile
		porcilaia	silos	serra	deposito agricolo
impianto agricolo intensivo		cantina	caseificio	altro	
VALORE	storico-architettonico	storico-tipologico		storico-testimoniale	
STATO DI CONSERVAZIONE	ottimo	buono		discreto	
	cattivo	gravi lesioni/crolli (fino al 60% delle strutture portanti perimetrali in essere)		diroccato (meno del 60% delle strutture portanti perimetrali in essere)

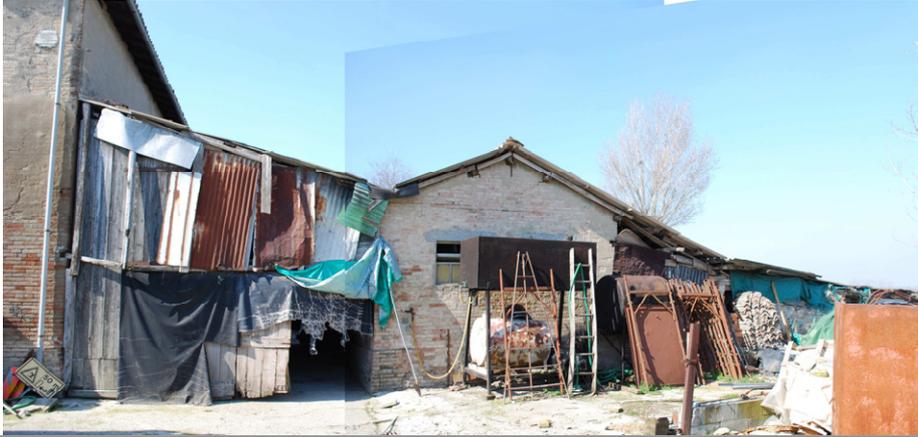
EDIFICIO	FOTOGRAFIA

DESCRIZIONE	Basso servizio con copertura a due falde, attualmente congiunto al prospetto nord della porzione rustico della casa a porta attraverso una tettoia incongrua.			
	TIPOLOGIA DELL'EDIFICIO	casa quadrata	casa a corpi congiunti	casa a porta morta	casa a corte
		casa bracciantile	casa o villa padronale	barchessa o rustico	bassi servizi
		casello o caseificio	casa a torre	casa porticata	altro
	FUNZIONE ORIGINARIA DELL'EDIFICIO	residenza agricola	residenza civile	stalla	fienile
		porcilaia	silos	serra	deposito agricolo
		impianto agricolo intensivo	cantina	caseificio	altro
	FUNZIONE ATTUALE DELL'EDIFICIO	residenza agricola	residenza civile	stalla	fienile
		porcilaia	silos	serra	deposito agricolo
		impianto agricolo intensivo	cantina	caseificio	altro
	VALORE	storico-architettonico	storico-tipologico		storico-testimoniale
	STATO DI CONSERVAZIONE	ottimo	buono		discreto
		cattivo	gravi lesioni/crolli (fino al 60% delle strutture portanti perimetrali in essere)		diroccato (meno del 60% delle strutture portanti perimetrali in essere)

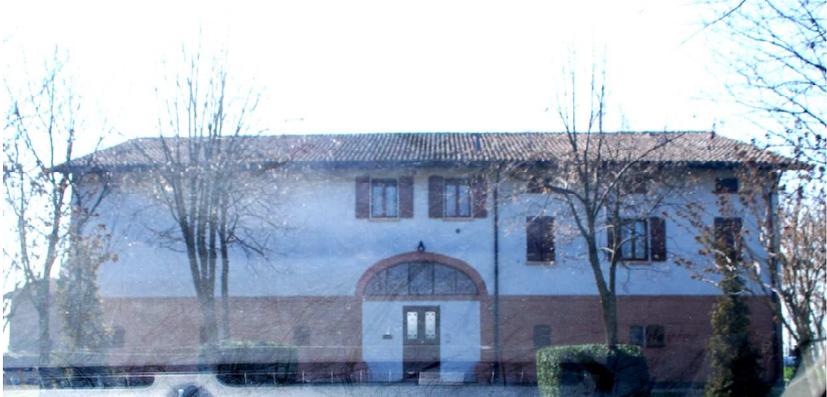
EDIFICIO 3	FOTOGRAFIA

DESCRIZIONE	Edificio ad elementi giustapposti con porta morta a sesto ribassato, sviluppata su due livelli e alto sottotetto con copertura a due falde e colmo indifferenziato; il rustico è disposto a levante. La porta morta del prospetto nord è stata tamponata, lasciando libera solo la porzione dell'arco. Il paramento della fascia corrispondente al piano terra è facciavista, mentre il restante è intonacato.			
	TIPOLOGIA DELL'EDIFICIO	casa quadrata	casa a corpi congiunti	casa a porta morta	casa a corte
		casa bracciantile	casa o villa padronale	barchessa o rustico	bassi servizi
		casello o caseificio	casa a torre	casa porticata	altro
	FUNZIONE ORIGINARIA DELL'EDIFICIO	residenza agricola	residenza civile	stalla	fienile
		porcilaia	silos	serra	deposito agricolo
		impianto agricolo intensivo	cantina	caseificio	altro
	FUNZIONE ATTUALE DELL'EDIFICIO	residenza agricola	residenza civile	stalla	fienile

porcilaia	silos	serra	deposito agricolo
		impianto agricolo intensivo	cantina	caseificio	altro
	VALORE	storico-architettonico	storico-tipologico		storico-testimoniale
	STATO DI CONSERVAZIONE	ottimo	buono		discreto
		cattivo	gravi lesioni/crolli (fino al 60% delle strutture portanti perimetrali in essere)		diroccato (meno del 60% delle strutture portanti perimetrali in essere)
	PRESENZA CARATTERI ORIGINARI	alta	media		bassa
	CATEGORIA D'INTERVENTO <small>Rif. NTA RUE art. 4.1.3 e 4.1.5</small>	3A			
	ORIENTAMENTO DEL FRONTE PRINCIPALE	Nord			
	NUMERO PIANI	Due più sottotetto			
	CARATTERI ARCHITETTONICI COSTRUTTIVI	murature	pietra	laterizio	miste
		intonaci	conservati/ripristinati	ammalorati/assenti	mattone a vista
		copertura	coppi	tegole	cementiti o altri
infissi		legno	metallo	altri	
battenti esterni		scuri	persiane	tapparelle/altro	
tinteggi		conservati/recenti	dilavati/alterati	complessivamente assenti

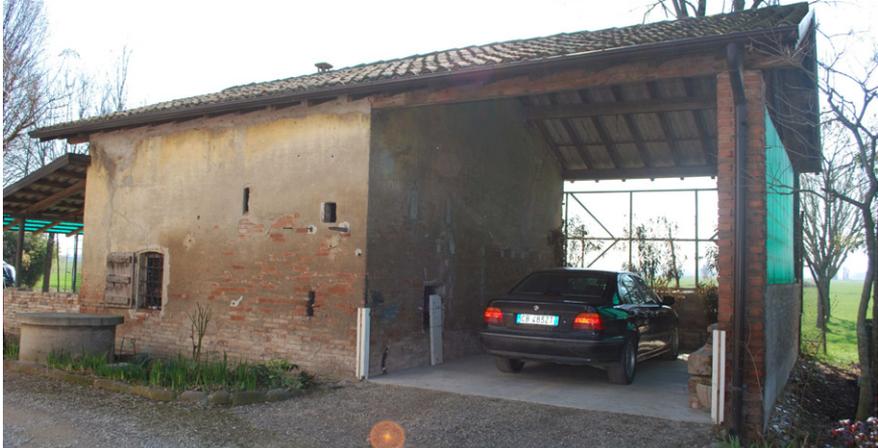
EDIFICIO b	FOTOGRAFIA

DESCRIZIONE	Basso servizio con parte della copertura a due falde libera da murature perimetrali, a costituire una tettoia; è presente una seconda tettoia addossata alla testata est, con copertura a falda unica.			
	TIPOLOGIA DELL'EDIFICIO	casa quadrata	casa a corpi congiunti	casa a porta morta	casa a corte
		casa bracciantile	casa o villa padronale	barchessa o rustico	bassi servizi
		casello o caseificio	casa a torre	casa porticata	altro
	FUNZIONE ORIGINARIA DELL'EDIFICIO	residenza agricola	residenza civile	stalla	fienile
		porcilaia	silos	serra	deposito agricolo
		impianto agricolo intensivo	cantina	caseificio	altro
	FUNZIONE ATTUALE DELL'EDIFICIO	residenza agricola	residenza civile	stalla	fienile
		porcilaia	silos	serra	deposito agricolo
		impianto agricolo intensivo	cantina	caseificio	altro
	VALORE	storico-architettonico	storico-tipologico		storico-testimoniale
	STATO DI CONSERVAZIONE	ottimo	buono		discreto

cattivo	gravi lesioni/crolli (fino al 60% delle strutture portanti perimetrali in essere)		diroccato (meno del 60% delle strutture portanti perimetrali in essere)
	PRESENZA CARATTERI ORIGINARI	alta	media		bassa
CATEGORIA D'INTERVENTO <small>Rif. NTA RUE art. 4.1.3 e 4.1.5</small>	3A				
ORIENTAMENTO DEL FRONTE PRINCIPALE	Est				
NUMERO PIANI	1				
CARATTERI ARCHITETTONICI COSTRUTTIVI	<u>murature</u>	pietra	laterizio	miste	
	<u>intonaci</u>	conservati/ripristinati	ammalorati/assenti	mattone a vista	
	<u>copertura</u>	coppi	tegole	cementiti o altri	
	<u>infissi</u>	legno	metallo	altri	
	<u>battenti esterni</u>	scuri	persiane	tapparelle/altro	
ELEMENTI ARCHITETTONICI ESTERNI	<u>tinteggi</u>	conservati/recenti	dilavati/alterati	complessivamente assenti	
	porta morta	modanature/aperture	infissi lignei di pregio	gelosie	
	bugnature	decorazioni	maestà/immagini e votiva	balconi	
	arcate/volte	inferriate lavorate	elementi plastici	tettoia

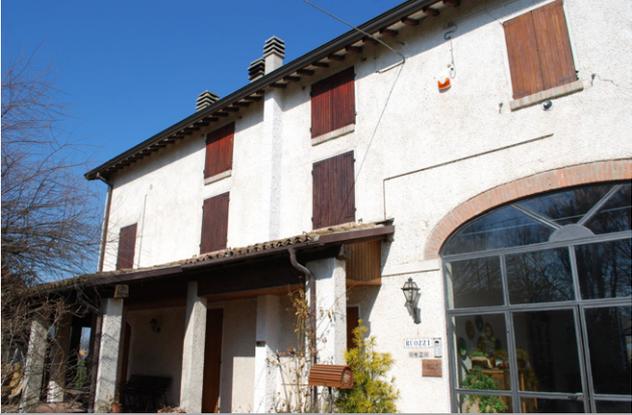
EDIFICIO a	FOTOGRAFIA

DESCRIZIONE	Edificio ad elementi giustapposti con porta morta a sesto ribassato, sviluppato su due livelli e alto sottotetto. Il rustico è disposto a levante. Il tetto è a due falde con colmo indifferenziato. Attualmente il corpo civile vede sui suoi prospetti sud ed ovest la presenza di una tettoia incongrua.			
	TIPOLOGIA DELL'EDIFICIO	casa quadrata	casa a corpi congiunti	casa a porta morta	casa a corte
		casa bracciantile	casa o villa padronale	barchessa o rustico	bassi servizi
		casello o caseificio	casa a torre	casa porticata	altro
	FUNZIONE ORIGINARIA DELL'EDIFICIO	residenza agricola	residenza civile	stalla	fienile
		porcilaia	silos	serra	deposito agricolo
		impianto agricolo intensivo	cantina	caseificio	altro
	FUNZIONE ATTUALE DELL'EDIFICIO	residenza agricola	residenza civile	stalla	fienile
		porcilaia	silos	serra	deposito agricolo
		impianto agricolo intensivo	cantina	caseificio	altro

VALORE	storico-architettonico	storico-tipologico		storico-testimoniale
	STATO DI CONSERVAZIONE	ottimo	buono - ristrutturato		discreto
		cattivo	gravi lesioni/crolli (fino al 60% delle strutture portanti perimetrali in essere)		diroccato (meno del 60% delle strutture portanti perimetrali in essere)
	PRESENZA CARATTERI ORIGINARI	alta	media		bassa
CATEGORIA D'INTERVENTO <small>Rif. NTA RUE art. 4.1.3 e 4.1.5</small>	3A				
ORIENTAMENTO DEL FRONTE PRINCIPALE	Sud				
NUMERO PIANI	Due più sottotetto				
CARATTERI ARCHITETTONICI COSTRUTTIVI	murature	pietra	laterizio	miste	
	intonaci	conservati/ripristinati	ammalorati/assenti	mattone a vista	
	copertura	coppi	tegole	cementiti o altri	
	infissi	legno	metallo	altri	
	battenti esterni	scuri	persiane	tapparelle/altro	
	tinteggi	conservati/recenti	dilavati/alterati	complessivamente assenti	
ELEMENTI ARCHITETTONICI ESTERNI	porta morta	modanature/aperture	infissi lignei di pregio	gelosie

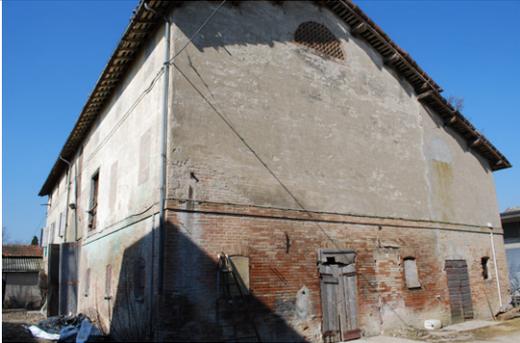
EDIFICIO a	FOTOGRAFIA

DESCRIZIONE	Edificio ad elementi giustapposti con porta morta a pieno centro, sviluppato su tre piani e con copertura a due falde e colmo indifferenziato con cresta frangifuoco; il corpo rustico è situato a levante. Sulla porta morta rimane un'alta luce ad arco tamponata con gelosie; il piano terra è facciavista, il resto del paramento è intonacato. L'edificio è stato ampliato in direzione nord, con copertura dell'ampliamento con falda unica che prosegue l'andamento della copertura originaria, proseguendone anche la cresta frangifuoco. In corrispondenza del civile, sono addossati a nord corpi più bassi tutelati solo per la porzione visibile in catasto d'impianto.			
	TIPOLOGIA DELL'EDIFICIO	casa quadrata	casa a corpi congiunti	casa a porta morta	casa a corte
		casa bracciantile	casa o villa padronale	barchessa o rustico	bassi servizi
		casello o caseificio	casa a torre	casa porticata	altro

FUNZIONE ORIGINARIA DELL'EDIFICIO	residenza agricola	residenza civile	stalla	fienile
		porcilaia	silos	serra	deposito agricolo
		impianto agricolo intensivo	cantina	caseificio	altro
	FUNZIONE ATTUALE DELL'EDIFICIO	residenza agricola	residenza civile	stalla	fienile
		porcilaia	silos	serra	deposito agricolo
	impianto agricolo intensivo	cantina	caseificio	altro	
VALORE	storico-architettonico	storico-tipologico		storico-testimoniale	
STATO DI CONSERVAZIONE	ottimo	buono		discreto	
	cattivo	gravi lesioni/crolli (fino al 60% delle strutture portanti perimetrali in essere)		diroccato (meno del 60% delle strutture portanti perimetrali in essere)	
PRESENZA CARATTERI ORIGINARI	alta	media		bassa	
CATEGORIA D'INTERVENTO <small>Rif. NTA RUE art. 4.1.3 e 4.1.5</small>	3A				
ORIENTAMENTO DEL FRONTE PRINCIPALE	Sud				
NUMERO PIANI	3				
CARATTERI ARCHITETTONICI COSTRUTTIVI	murature	pietra	laterizio	miste	
	intonaci	conservati/ripristinati	ammalorati/assenti	mattone a vista

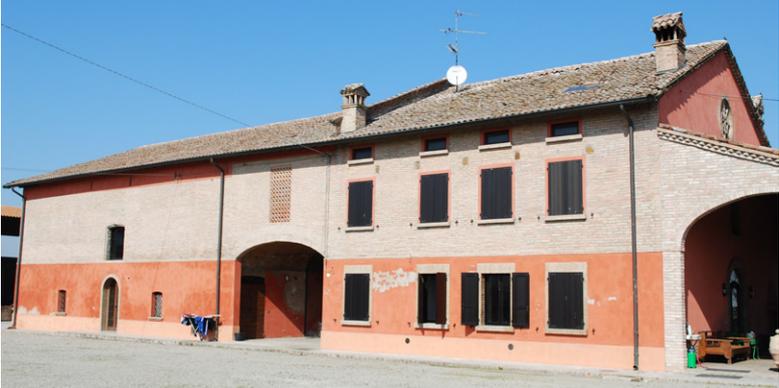
EDIFICIO a	FOTOGRAFIA

DESCRIZIONE	Edificio ad elementi giustapposti con porta morta a sesto ribassato, sviluppato su due livelli e sottotetto con copertura a due falde, colmo indifferenziato e cresta frangifuoco, il rustico è disposto a ponente. Sul prospetto nord del rustico e sulla testata est del civile sono stati congiunti due portici/tettoia coperti con un'unica falda. L'edificio è stato ristrutturato.			
	TIPOLOGIA DELL'EDIFICIO	casa quadrata	casa a corpi congiunti	casa a porta morta	casa a corte
		casa bracciantile	casa o villa padronale	barchessa o rustico	bassi servizi
		casello o caseificio	casa a torre	casa porticata	altro
	FUNZIONE ORIGINARIA DELL'EDIFICIO	residenza agricola	residenza civile	stalla	fienile
		porcilaia	silos	serra	deposito agricolo
		impianto agricolo intensivo	cantina	caseificio	altro
	FUNZIONE ATTUALE DELL'EDIFICIO	residenza agricola	residenza civile	stalla	fienile

porcilaia	silos	serra	deposito agricolo
		impianto agricolo intensivo	cantina	caseificio	altro
	VALORE	storico-architettonico	storico-tipologico		storico-testimoniale
	STATO DI CONSERVAZIONE	ottimo - ristrutturato	buono		discreto
		cattivo	gravi lesioni/crolli (fino al 60% delle strutture portanti perimetrali in essere)		diroccato (meno del 60% delle strutture portanti perimetrali in essere)
	PRESENZA CARATTERI ORIGINARI	alta	media		bassa
	CATEGORIA D'INTERVENTO <small>Rif. NTA RUE art. 4.1.3 e 4.1.5</small>	3B			
	ORIENTAMENTO DEL FRONTE PRINCIPALE	Est			
	NUMERO PIANI	Due più sottotetto			
	CARATTERI ARCHITETTONICI COSTRUTTIVI	murature	pietra	laterizio	miste
		intonaci	conservati/ripristinati	ammalorati/assenti	mattone a vista
		copertura	coppi	tegole	cementiti o altri
infissi		legno	metallo	altri	
battenti esterni		scuri	persiane	tapparelle/altro	
tinteggi		conservati/recenti	dilavati/alterati	complessivamente assenti
