R4

**Città storica: disciplina particolareggiata
per gli interventi sugli edifici di interesse
storico-tipologico**

Riquadro 29

Piano Strutturale Comunale e Regolamento Urbanistico Edilizio 2011

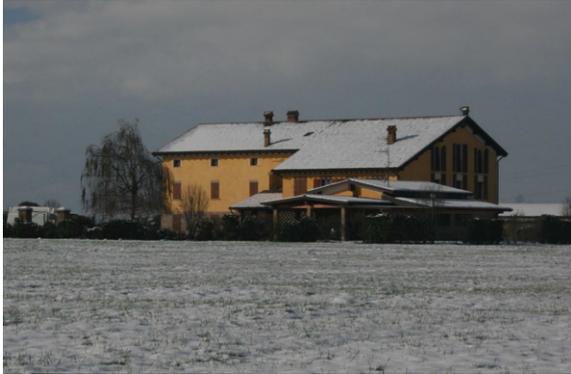
DESCRIZIONE	Edificio ad elementi giustapposti con porta morta, copertura a due falde con colmo indifferenziato. Attualmente risulta ristrutturata e destinata alla residenza civile.			
	TIPOLOGIA DELL'EDIFICIO	casa quadrata	casa a corpi congiunti	casa a porta morta	casa a corte
		casa bracciantile	casa o villa padronale	barchessa o rustico	bassi servizi
		casello o caseificio	casa a torre	casa porticata	altro
	FUNZIONE ORIGINARIA DELL'EDIFICIO	residenza agricola	residenza civile	stalla	fienile
		porcilaia	silos	serra	deposito agricolo
		impianto agricolo intensivo	cantina	caseificio	altro
	FUNZIONE ATTUALE DELL'EDIFICIO	residenza agricola	residenza civile	stalla	fienile
		porcilaia	silos	serra	deposito agricolo
		impianto agricolo intensivo	cantina	caseificio	altro
	VALORE	storico-architettonico	storico-tipologico		storico-testimoniale
	STATO DI CONSERVAZIONE	Ottimo-ristrutturato	buono		discreto

cattivo	gravi lesioni/crolli (fino al 60% delle strutture portanti perimetrali in essere)		diroccato (meno del 60% delle strutture portanti perimetrali in essere)
	PRESENZA CARATTERI ORIGINARI	alta	media		bassa
	CATEGORIA D'INTERVENTO <small>Rif. NTA RUE art. 4.1.3 e 4.1.5</small>	3A			
	ORIENTAMENTO DEL FRONTE PRINCIPALE	est			
	NUMERO PIANI	3			
	CARATTERI ARCHITETTONICI COSTRUTTIVI	murature	pietra	laterizio	miste
		intonaci	conservati/ripristinati	ammalorati/assenti	mattone a vista
		copertura	coppi	tegole	cementiti o altri
infissi		legno	metallo	altri	
battenti esterni		scuri	persiane	tapparelle/altro	
tinteggi		conservati/recenti	dilavati/alterati	complessivamente assenti	
ELEMENTI ARCHITETTONICI ESTERNI	porta morta	modanature/aperture	infissi lignei di pregio	gelosie	
	bugnature	decorazioni	maestà/immagini e votiva	balconi	
	arcate/volte	inferriate lavorate	elementi plastici	tettoia	
	cornicioni lavorati	portico

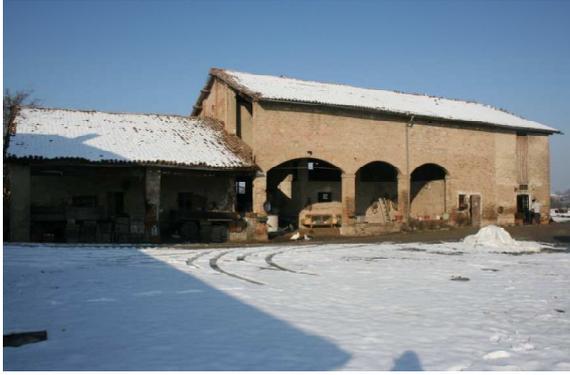
DESCRIZIONE	Edificio ad elementi giustapposti. La parte civile, a sud, è fronteggiata da un portico a luci architravate. Il rustico, dall'ampio volume, presenta un portico archivoltato. Il tetto è a due larghe falde con colmi differenziati.			
	TIPOLOGIA DELL'EDIFICIO	casa quadrata	casa a corpi congiunti	casa a porta morta	casa a corte
		casa bracciantile	casa o villa padronale	barchessa o rustico	bassi servizi
		casello o caseificio	casa a torre	casa porticata	Altro: casa ad elementi giustapposti
	FUNZIONE ORIGINARIA DELL'EDIFICIO	residenza agricola	residenza civile	stalla	fienile
		porcilaia	silos	serra	deposito agricolo
		impianto agricolo intensivo	cantina	caseificio	altro
	FUNZIONE ATTUALE DELL'EDIFICIO	residenza agricola	residenza civile	stalla	fienile
		porcilaia	silos	serra	deposito agricolo
		impianto agricolo intensivo	cantina	caseificio	altro: ricovero attrezzi; vendita prodotti agricoli; pollaio

VALORE	storico-architettonico	storico-tipologico		storico-testimoniale
	STATO DI CONSERVAZIONE	ottimo	buono		discreto (rustico)
		cattivo (parte civile)	gravi lesioni/crolli (fino al 60% delle strutture portanti perimetrali in essere)		diroccato (meno del 60% strutture portanti perimetrali in essere)
	PRESENZA CARATTERI ORIGINARI	alta	media		bassa
CATEGORIA D'INTERVENTO <small>Rif. NTA RUE art. 4.1.3 e 4.1.5</small>	2B				
ORIENTAMENTO DEL FRONTE PRINCIPALE	est				
NUMERO PIANI	2				
CARATTERI ARCHITETTONICI COSTRUTTIVI	<u>murature</u>	pietra	laterizio	miste	
	<u>intonaci</u>	conservati/ripristinati	ammalorati/assenti	mattone a vista	
	<u>copertura</u>	coppi	tegole	cementiti o altri	
	<u>infissi</u>	legno	metallo	altri	
	<u>battenti esterni</u>	scuri	persiane	tapparelle/altro	
	<u>tinteggi</u>	conservati/recenti	dilavati/alterati	complessivamente assenti	
ELEMENTI ARCHITETTONICI ESTERNI	porta morta	modanature/aperture	infissi lignei di pregio	gelosie

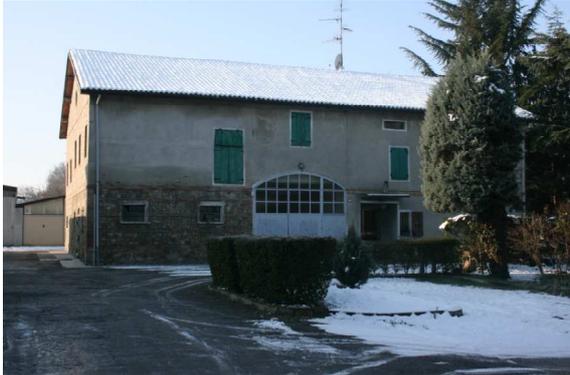
DESCRIZIONE	Edificio rurale ad elementi giustapposti con porta morta. La copertura è a due falde con colmo indifferenziato. Il civile si trova ad ovest, il rustico ad est. Il fabbricato è stato ristrutturato, subendo alcune modifiche per quanto riguarda le aperture (ingresso abitazione, finestre della stalla).			
	TIPOLOGIA DELL'EDIFICIO	casa quadrata	casa a corpi congiunti	casa a porta morta	casa a corte
		casa bracciantile	casa o villa padronale	barchessa o rustico	bassi servizi
		casello o caseificio	casa a torre	casa porticata	altro
	FUNZIONE ORIGINARIA DELL'EDIFICIO	residenza agricola	residenza civile	stalla	fienile
		porcilaia	silos	serra	deposito agricolo
		impianto agricolo intensivo	cantina	caseificio	altro
	FUNZIONE ATTUALE DELL'EDIFICIO	residenza agricola	residenza civile	stalla	fienile
		porcilaia	silos	serra	deposito agricolo
		impianto agricolo intensivo	cantina	caseificio	altro

VALORE	storico-architettonico	storico-tipologico		storico-testimoniale
	STATO DI CONSERVAZIONE	ottimo	Buono-ristrutturato		discreto
		cattivo	gravi lesioni/crolli (fino al 60% delle strutture portanti perimetrali in essere)		diroccato (meno del 60% strutture portanti perimetrali in essere)
	PRESENZA CARATTERI ORIGINARI	alta	media		bassa
	CATEGORIA D'INTERVENTO <small>Rif. NTA RUE art. 4.1.3 e 4.1.5</small>	3A			
	ORIENTAMENTO DEL FRONTE PRINCIPALE	nord-est			
	NUMERO PIANI	3			
	CARATTERI ARCHITETTONICI COSTRUTTIVI	<u>murature</u>	pietra	laterizio	miste
		<u>intonaci</u>	conservati/ripristinati	ammalorati/assenti	mattone a vista
<u>copertura</u>		coppi	tegole	cementiti o altri	
<u>infissi</u>		legno	metallo	altri	
<u>battenti esterni</u>		scuri	persiane	tapparelle/altro	
<u>tinteggi</u>		conservati/recenti	dilavati/alterati	complessivamente assenti	
ELEMENTI ARCHITETTONICI ESTERNI	porta morta	modanature/aperture	infissi lignei di pregio	gelosie

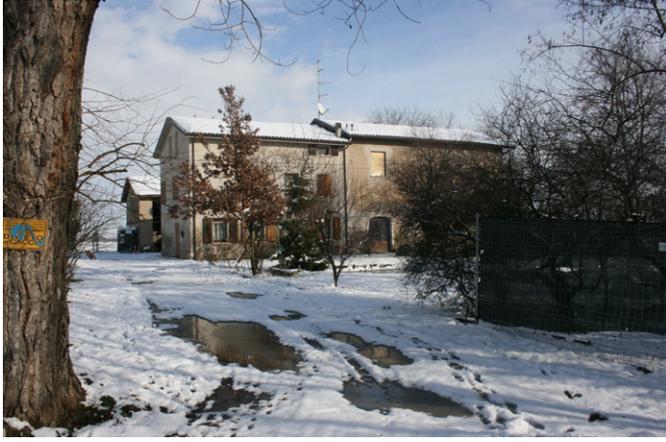
DESCRIZIONE	Casa a porta morta che ha subito interventi di ristrutturazione recenti			
	TIPOLOGIA DELL'EDIFICIO	casa quadrata	casa a corpi congiunti	casa a porta morta	casa a corte
		casa bracciantile	casa o villa padronale	barchessa o rustico	bassi servizi
		casello o caseificio	casa a torre	casa porticata	altro
	FUNZIONE ORIGINARIA DELL'EDIFICIO	residenza agricola	residenza civile	stalla	fienile
		porcilaia	silos	serra	deposito agricolo
		impianto agricolo intensivo	cantina	caseificio	altro
	FUNZIONE ATTUALE DELL'EDIFICIO	residenza agricola	residenza civile	stalla	fienile
		porcilaia	silos	serra	deposito agricolo
		impianto agricolo intensivo	cantina	caseificio	altro
	VALORE	storico-architettonico	storico-tipologico		storico-testimoniale
	STATO DI CONSERVAZIONE	ottimo	buono-ristrutturato		discreto
		cattivo	gravi lesioni/crolli (fino al 60% delle strutture portanti perimetrali in essere)		diroccato (meno del 60% strutture portanti perimetrali in essere)

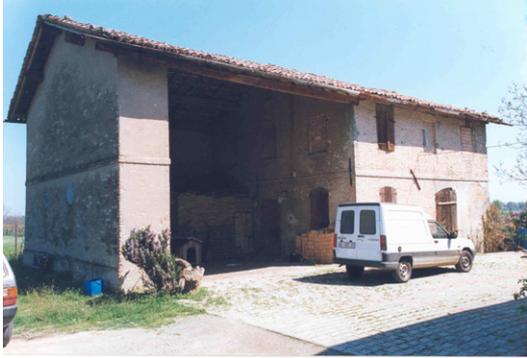
Foto Costa cod. 29A25-1			
	DESCRIZIONE	Basso servizio a sud del fabbricato a porta morta			
	TIPOLOGIA DELL'EDIFICIO	casa quadrata	casa a corpi congiunti	casa a porta morta	casa a corte
		casa bracciantile	casa o villa padronale	barchessa o rustico	bassi servizi
		casello o caseificio	casa a torre	casa porticata	altro
	FUNZIONE ORIGINARIA DELL'EDIFICIO	residenza agricola	residenza civile	stalla	fienile
		porcilaia	silos	serra	deposito agricolo
		impianto agricolo intensivo	cantina	caseificio	altro
	FUNZIONE ATTUALE DELL'EDIFICIO	residenza agricola	residenza civile	stalla	fienile
		porcilaia	silos	serra	deposito agricolo
		impianto agricolo intensivo	cantina	caseificio	altro
	VALORE	storico-architettonico	storico-tipologico		storico-testimoniale
	STATO DI CONSERVAZIONE	ottimo	buono		discreto
		cattivo	gravi lesioni/crolli (fino al 60% delle strutture portanti perimetrali in essere)		diroccato (meno del 60% strutture portanti perimetrali in essere)

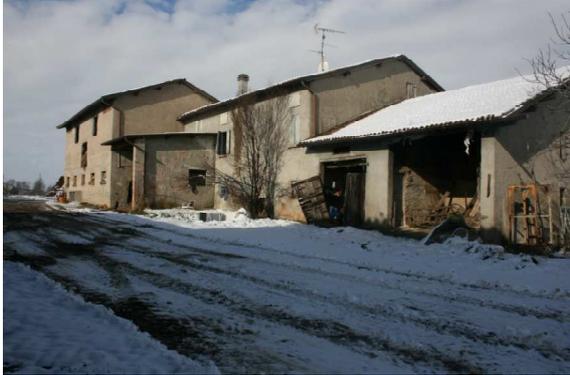
DESCRIZIONE	Casa a corpi congiunti con parte civile centrale, rustico annesso a ovest e basso servizio a est			
	TIPOLOGIA DELL'EDIFICIO	casa quadrata	casa a corpi congiunti	casa a porta morta	casa a corte
		casa bracciantile	casa o villa padronale	barchessa o rustico	bassi servizi
		casello o caseificio	casa a torre	casa porticata	altro
	FUNZIONE ORIGINARIA DELL'EDIFICIO	residenza agricola	residenza civile	stalla	fienile
		porcilaia	silos	serra	deposito agricolo
		impianto agricolo intensivo	cantina	caseificio	altro
	FUNZIONE ATTUALE DELL'EDIFICIO	residenza agricola	residenza civile	stalla	fienile
		porcilaia	silos	serra	deposito agricolo
	impianto agricolo intensivo	cantina	caseificio	altro	
VALORE	storico-architettonico	storico-tipologico		storico-testimoniale	
STATO DI CONSERVAZIONE	ottimo	buono		discreto	
	cattivo	gravi lesioni/crolli (fino al 60% delle strutture portanti perimetrali in essere)		diroccato (meno del 60% strutture portanti perimetrali in essere)

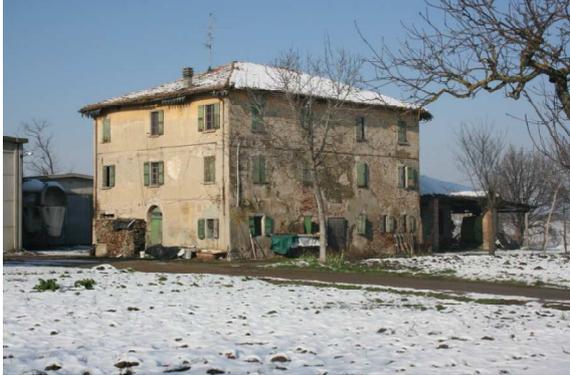
DESCRIZIONE	Casa quadrata sviluppata su tre livelli con copertura a quattro falde.			
	TIPOLOGIA DELL'EDIFICIO	casa quadrata	casa a corpi congiunti	casa a porta morta	casa a corte
		casa bracciantile	casa o villa padronale	barchessa o rustico	bassi servizi
		casello o caseificio	casa a torre	casa porticata	altro
	FUNZIONE ORIGINARIA DELL'EDIFICIO	residenza agricola	residenza civile	stalla	fienile
		porcilaia	silos	serra	deposito agricolo
		impianto agricolo intensivo	cantina	caseificio	altro
	FUNZIONE ATTUALE DELL'EDIFICIO	residenza agricola	residenza civile	stalla	fienile
		porcilaia	silos	serra	deposito agricolo
		impianto agricolo intensivo	cantina	caseificio	altro
	VALORE	storico-architettonico	storico-tipologico		storico-testimoniale
	STATO DI CONSERVAZIONE	ottimo	buono		discreto
		cattivo	gravi lesioni/crolli (fino al 60% delle strutture portanti perimetrali in essere)		diroccato (meno del 60% delle strutture portanti perimetrali in essere)

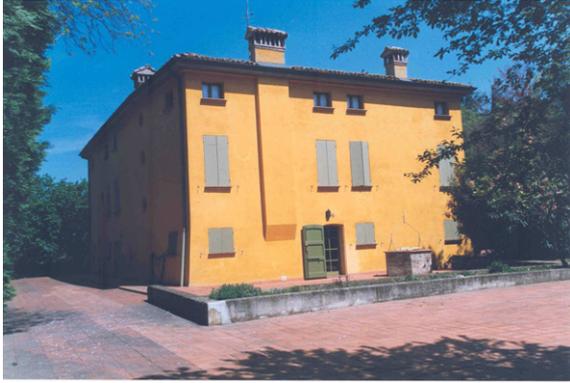
Foto Costa cod. 29A33-4			
	DESCRIZIONE	Casino civile con pianta quadrangolare su tre livelli e coperto a quattro falde. L'ingresso immette direttamente al piano nobile per mezzo di una scalinata frontale (vedere foto pag. 145 edificio 474 sul testo di W. Baricchi). Le luci sono regolari e simmetricamente distribuite.			
	TIPOLOGIA DELL'EDIFICIO	casa quadrata	casa a corpi congiunti	casa a porta morta	casa a corte
		casa bracciantile	casa o villa padronale	barchessa o rustico	bassi servizi
		casello o caseificio	casa a torre	casa porticata	altro
	FUNZIONE ORIGINARIA DELL'EDIFICIO	residenza agricola	residenza civile	stalla	fienile
		porcilaia	silos	serra	deposito agricolo
		impianto agricolo intensivo	cantina	caseificio	altro
	FUNZIONE ATTUALE DELL'EDIFICIO	residenza agricola	residenza civile	stalla	fienile
		porcilaia	silos	serra	deposito agricolo
		impianto agricolo intensivo	cantina	caseificio	Altro: sede di laboratorio chimico

VALORE	storico-architettonico	storico-tipologico		storico-testimoniale
	STATO DI CONSERVAZIONE	ottimo	buono		discreto
		cattivo	gravi lesioni/crolli (fino al 60% delle strutture portanti perimetrali in essere)		diroccato (meno del 60% delle strutture portanti perimetrali in essere)
	PRESENZA CARATTERI ORIGINARI	alta	media		bassa
	CATEGORIA D'INTERVENTO <i>Rif. NTA RUE art. 4.1.3 e 4.1.5</i>	2A			
	ORIENTAMENTO DEL FRONTE PRINCIPALE	est			
	NUMERO PIANI	3			
	CARATTERI ARCHITETTONICI COSTRUTTIVI	<u>murature</u>	pietra	laterizio	miste
		<u>intonaci</u>	conservati/ripristinati	ammalorati/assenti	mattone a vista
		<u>copertura</u>	coppi	tegole	cementiti o altri
		<u>infissi</u>	legno	metallo	altri
		<u>battenti esterni</u>	scuri	persiane	tapparelle/altro
		<u>tinteggi</u>	conservati/recenti	dilavati/alterati	complessivamente assenti
	ELEMENTI ARCHITETTONICI ESTERNI	porta morta	modanature/aperture	infissi lignei di pregio	gelosie

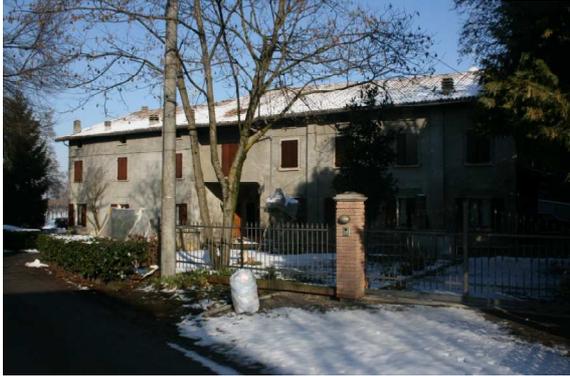
DESCRIZIONE	In origine la tipologia dell'edificio era rurale ad elementi giustapposti con porta morta; attualmente la destinazione è completamente residenziale. L'edificio è suddiviso in tre proprietà e la ristrutturazione ha comportato modifiche nelle aperture e nei caratteri tipologici originari.			
	TIPOLOGIA DELL'EDIFICIO	casa quadrata	casa a corpi congiunti	casa a porta morta	casa a corte
		casa bracciantile	casa o villa padronale	barchessa o rustico	bassi servizi
		casello o caseificio	casa a torre	casa porticata	altro
	FUNZIONE ORIGINARIA DELL'EDIFICIO	residenza agricola	residenza civile	stalla	fienile
		porcilaia	silos	serra	deposito agricolo
		impianto agricolo intensivo	cantina	caseificio	altro
	FUNZIONE ATTUALE DELL'EDIFICIO	residenza agricola	residenza civile	stalla	fienile
		porcilaia	silos	serra	deposito agricolo
		impianto agricolo intensivo	cantina	caseificio	altro

VALORE	storico-architettonico	storico-tipologico		storico-testimoniale
	STATO DI CONSERVAZIONE	ottimo	buono-ristrutturato		discreto
		cattivo	gravi lesioni/crolli (fino al 60% delle strutture portanti perimetrali in essere)		diroccato (meno del 60% delle strutture portanti perimetrali in essere)
	PRESENZA CARATTERI ORIGINARI	alta	media		bassa
CATEGORIA D'INTERVENTO <small>Rif. NTA RUE art. 4.1.3 e 4.1.5</small>	2B				
ORIENTAMENTO DEL FRONTE PRINCIPALE	sud				
NUMERO PIANI	2				
CARATTERI ARCHITETTONICI COSTRUTTIVI	<u>murature</u>	pietra	laterizio	miste	
	<u>intonaci</u>	conservati/ripristinati	ammalorati/assenti	mattone a vista	
	<u>copertura</u>	coppi	tegole	cementiti o altri	
	<u>infissi</u>	legno	metallo	altri	
	<u>battenti esterni</u>	scuri	persiane	tapparelle/altro	
	<u>tinteggi</u>	conservati/recenti	dilavati/alterati	complessivamente assenti	
ELEMENTI ARCHITETTONICI ESTERNI	porta morta	modanature/aperture	infissi lignei di pregio	gelosie

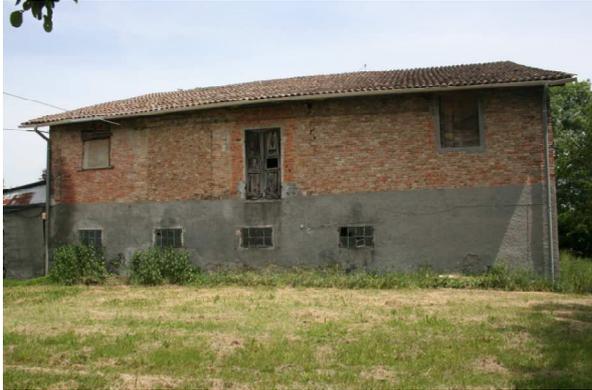
prospetto ovest			
	DESCRIZIONE	Edificio a corpi congiunti composto da un corpo rustico a pianta rettangolare, coperto ad una falda e da un corpo destinato all'abitazione, coperto a tre falde. Il fabbricato ha subito interventi successivi di ripristino delle murature e modifiche delle aperture. A nord sono addossate strutture più recenti, non tutelate.			
	TIPOLOGIA DELL'EDIFICIO	casa quadrata	casa a corpi congiunti	casa a porta morta	casa a corte
		casa bracciantile	casa o villa padronale	barchessa o rustico	bassi servizi
		casello o caseificio	casa a torre	casa porticata	altro
	FUNZIONE ORIGINARIA DELL'EDIFICIO	residenza agricola	residenza civile	stalla	fienile
		porcilaia	silos	serra	deposito agricolo
		impianto agricolo intensivo	cantina	caseificio	altro
	FUNZIONE ATTUALE DELL'EDIFICIO	residenza agricola	residenza civile	stalla	fienile
		porcilaia	silos	serra	deposito agricolo

impianto agricolo intensivo	cantina	caseificio	altro: in stato di abbandono
	VALORE	storico-architettonico	storico-tipologico		storico-testimoniale
	STATO DI CONSERVAZIONE	ottimo	buono		discreto
		cattivo	gravi lesioni/crolli (fino al 60% delle strutture portanti perimetrali in essere)		diroccato (meno del 60% delle strutture portanti perimetrali in essere)
	PRESENZA CARATTERI ORIGINARI	alta	media		bassa
	CATEGORIA D'INTERVENTO <small>Rif. NTA RUE art. 4.1.3 e 4.1.5</small>	3A			
	ORIENTAMENTO DEL FRONTE PRINCIPALE	sud			
	NUMERO PIANI	2			
	CARATTERI ARCHITETTONICI COSTRUTTIVI	<u>murature</u>	pietra	laterizio	miste
		<u>intonaci</u>	conservati/ripristinati	ammalorati/assenti	mattone a vista
		<u>copertura</u>	coppi	tegole	cementiti o altri
		<u>infissi</u>	legno	metallo	altri
		<u>battenti esterni</u>	scuri	persiane	tapparelle/altro
		<u>tinteggi</u>	conservati/recenti	dilavati/alterati	complessivamente assenti

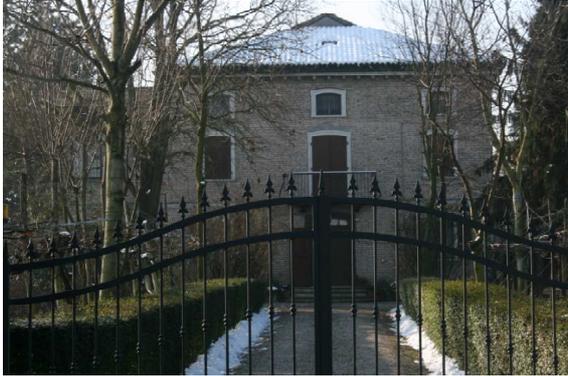
DESCRIZIONE	Edificio civile a pianta quadrata coperto a tre falde. Ad est vi è stato addossato successivamente un brutto corpo di fabbrica coperto a una falda.			
	TIPOLOGIA DELL'EDIFICIO	casa quadrata	casa a corpi congiunti	casa a porta morta	casa a corte
		casa bracciantile	casa o villa padronale	barchessa o rustico	bassi servizi
		casello o caseificio	casa a torre	casa porticata	altro
	FUNZIONE ORIGINARIA DELL'EDIFICIO	residenza agricola	residenza civile	stalla	fienile
		porcilaia	silos	serra	deposito agricolo
		impianto agricolo intensivo	cantina	caseificio	altro
	FUNZIONE ATTUALE DELL'EDIFICIO	residenza agricola	residenza civile	stalla	fienile
		porcilaia	silos	serra	deposito agricolo
		impianto agricolo intensivo	cantina	caseificio	altro
	VALORE	storico-architettonico	storico-tipologico		storico-testimoniale
	STATO DI CONSERVAZIONE	ottimo	buono		discreto
		cattivo	gravi lesioni/crolli (fino al 60% delle strutture portanti perimetrali in essere)		diroccato (meno del 60% delle strutture portanti perimetrali in essere)

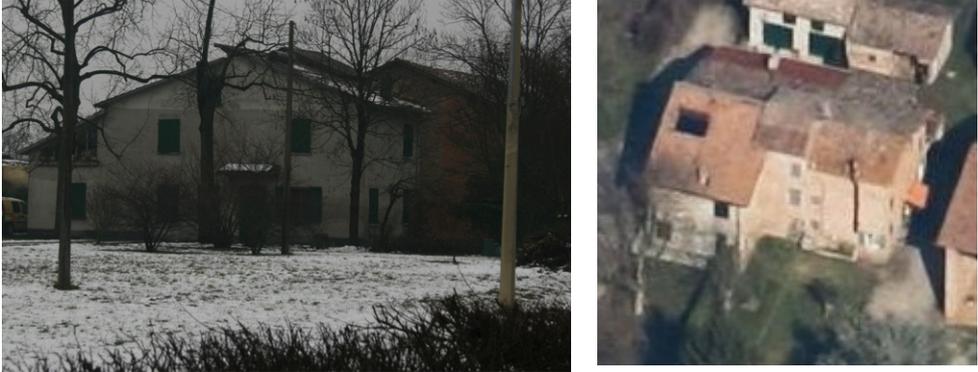
DESCRIZIONE	Edificio a corpi congiunti residenziale, costituito da due corpi di fabbrica, uno ad ovest a pianta rettangolare regolare, ristrutturato, ed uno ad est a pianta irregolare, non ristrutturato. Entrambe sono coperti a due falde.			
	TIPOLOGIA DELL'EDIFICIO	casa quadrata	casa a corpi congiunti	casa a porta morta	casa a corte
		casa bracciantile	casa o villa padronale	barchessa o rustico	bassi servizi
		casello o caseificio	casa a torre	casa porticata	altro
	FUNZIONE ORIGINARIA DELL'EDIFICIO	residenza agricola	residenza civile	stalla	fienile
		porcilaia	silos	serra	deposito agricolo
		impianto agricolo intensivo	cantina	caseificio	altro
	FUNZIONE ATTUALE DELL'EDIFICIO	residenza agricola	residenza civile	stalla	fienile
		porcilaia	silos	serra	deposito agricolo
	impianto agricolo intensivo	cantina	caseificio	altro	
VALORE	storico-architettonico	storico-tipologico		storico-testimoniale

STATO DI CONSERVAZIONE	ottimo	buono		discreto	
	cattivo	gravi lesioni/crolli (fino al 60% delle strutture portanti perimetrali in essere)		diroccato (meno del 60% delle strutture portanti perimetrali in essere)	
PRESENZA CARATTERI ORIGINARI	alta	media		bassa	
CATEGORIA D'INTERVENTO <small>Rif. NTA RUE art. 4.1.3 e 4.1.5</small>	3A				
ORIENTAMENTO DEL FRONTE PRINCIPALE	sud-ovest				
NUMERO PIANI	3				
CARATTERI ARCHITETTONICI COSTRUTTIVI	<u>murature</u>	pietra	laterizio	miste	
	<u>intonaci</u>	conservati/ripristinati (ovest)	ammalorati/assenti	mattone a vista (est)	
	<u>copertura</u>	coppi	tegole	cementiti o altri	
	<u>infissi</u>	legno	metallo	altri	
	<u>battenti esterni</u>	scuri	persiane	tapparelle/altro	
	<u>tinteggi</u>	conservati/recenti	dilavati/alterati	complessivamente assenti	
ELEMENTI ARCHITETTONICI ESTERNI	porta morta	modanature/aperture	infissi lignei di pregio	gelosie	
	bugnature	decorazioni	maestà/immagini e votiva	balconi

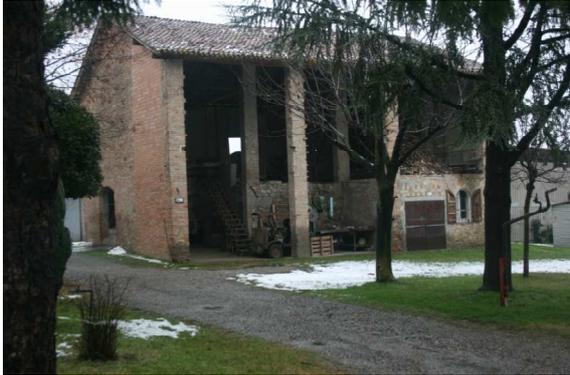
DESCRIZIONE	Rustico a pianta rettangolare coperto a due falde, caratterizzato da alto portico sul prospetto sud.			
	TIPOLOGIA DELL'EDIFICIO	casa quadrata	casa a corpi congiunti	casa a porta morta	casa a corte
		casa bracciantile	casa o villa padronale	barchessa o rustico	bassi servizi
		casello o caseificio	casa a torre	casa porticata	altro
	FUNZIONE ORIGINARIA DELL'EDIFICIO	residenza agricola	residenza civile	stalla	fienile
		porcilaia	silos	serra	deposito agricolo
		impianto agricolo intensivo	cantina	caseificio	altro
	FUNZIONE ATTUALE DELL'EDIFICIO	residenza agricola	residenza civile	stalla	fienile
		porcilaia	silos	serra	deposito agricolo
		impianto agricolo intensivo	cantina	caseificio	altro: ricovero attrezzi; legnaia
	VALORE	storico-architettonico	storico-tipologico		storico-testimoniale
	STATO DI CONSERVAZIONE	ottimo	buono		discreto
		cattivo	gravi lesioni/crolli (fino al 60% delle strutture portanti perimetrali in essere)		diroccato (meno del 60% delle strutture portanti perimetrali in essere)

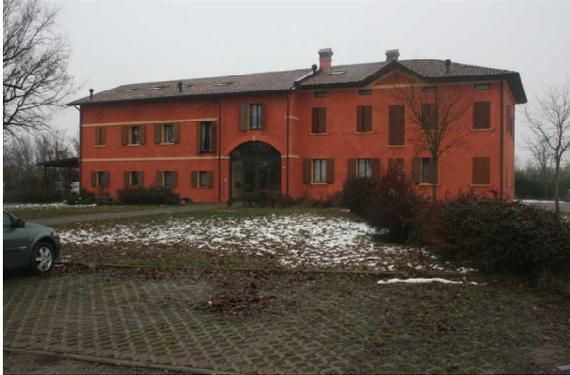
DESCRIZIONE	Edificio ad elementi giustapposti con porta morta. Ristrutturato. La copertura della parte che in origine era il rustico, ad ovest, è a due falde; la copertura della parte che in origine costituiva la residenza, ad est, è a tre falde. Le due coperture sono separate da un muretto frangifuoco.			
TIPOLOGIA DELL'EDIFICIO		casa quadrata	casa a corpi congiunti	casa a porta morta	casa a corte
		casa bracciantile	casa o villa padronale	barchessa o rustico	bassi servizi
		casello o caseificio	casa a torre	casa porticata	altro
FUNZIONE ORIGINARIA DELL'EDIFICIO		residenza agricola	residenza civile	stalla	fienile
		porcilaia	silos	serra	deposito agricolo
		impianto agricolo intensivo	cantina	caseificio	altro
FUNZIONE ATTUALE DELL'EDIFICIO		residenza agricola	residenza civile	stalla	fienile
		porcilaia	silos	serra	deposito agricolo
		impianto agricolo intensivo	cantina	caseificio	altro

VALORE	storico-architettonico	storico-tipologico		storico-testimoniale	
STATO DI CONSERVAZIONE	ottimo-ristrutturato	buono		discreto	
	cattivo	gravi lesioni/crolli (fino al 60% delle strutture portanti perimetrali in essere)		diroccato (meno del 60% delle strutture portanti perimetrali in essere)	
PRESENZA CARATTERI ORIGINARI	alta	media		bassa	
CATEGORIA D'INTERVENTO <small>Rif. NTA RUE art. 4.1.3 e 4.1.5</small>	3A				
ORIENTAMENTO DEL FRONTE PRINCIPALE	sud				
NUMERO PIANI	3				
CARATTERI ARCHITETTONICI COSTRUTTIVI	murature	pietra	laterizio	miste	
	intonaci	conservati/ripristinati	ammalorati/assenti	mattoni a vista	
	copertura	coppi	tegole	cementiti o altri	
	infissi	legno	metallo	altri	
	battenti esterni	scuri	persiane	tapparelle/altro	
	tinteggi	conservati/recenti	dilavati/alterati	complessivamente assenti	
ELEMENTI ARCHITETTONICI ESTERNI	porta morta	modanature/aperture	infissi lignei di pregio	gelosie

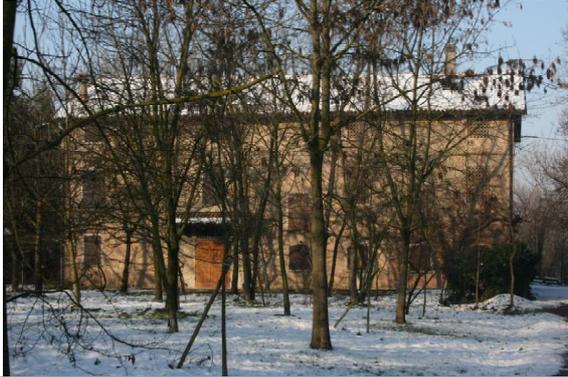
DESCRIZIONE	Edificio rurale a corpi congiunti con pianta rettangolare coperto a due falde. La parte civile è situata a sud, quella in origine destinata a stalla e fienile, a nord; il fienile presenta luci a gelosia.			
	TIPOLOGIA DELL'EDIFICIO	casa quadrata	casa a corpi congiunti	casa a porta morta	casa a corte
		casa bracciantile	casa o villa padronale	barchessa o rustico	bassi servizi
		casello o caseificio	casa a torre	casa porticata	altro
	FUNZIONE ORIGINARIA DELL'EDIFICIO	residenza agricola	residenza civile	stalla	fienile
		porcilaia	silos	serra	deposito agricolo
		impianto agricolo intensivo	cantina	caseificio	altro
	FUNZIONE ATTUALE DELL'EDIFICIO	residenza agricola	residenza civile	stalla	fienile
		porcilaia	silos	serra	deposito agricolo
		impianto agricolo intensivo	cantina	caseificio	altro
	VALORE	storico-architettonico	storico-tipologico		storico-testimoniale

STATO DI CONSERVAZIONE	ottimo	buono		discreto
		cattivo	gravi lesioni/crolli (fino al 60% delle strutture portanti perimetrali in essere)		diroccato (meno del 60% delle strutture portanti perimetrali in essere)
			media		bassa
	PRESENZA CARATTERI ORIGINARI	alta	media		bassa
	CATEGORIA D'INTERVENTO <small>Rif. NTA RUE art. 4.1.3 e 4.1.5</small>	2B			
	ORIENTAMENTO DEL FRONTE PRINCIPALE	est			
	NUMERO PIANI	3			
	CARATTERI ARCHITETTONICI COSTRUTTIVI	<u>murature</u>	pietra	laterizio	miste
		<u>intonaci</u>	conservati/ripristinati	ammalorati/assenti	mattone a vista
<u>copertura</u>		coppi	tegole	cementiti o altri	
<u>infissi</u>		legno	metallo	altri	
<u>battenti esterni</u>		scuri	persiane	tapparelle/altro	
	<u>tinteggi</u>	conservati/recenti	dilavati/alterati	complessivamente assenti	
ELEMENTI ARCHITETTONICI ESTERNI	porta morta	modanature/aperture	infissi lignei di pregio	gelosie	
	bugnature	decorazioni	maestà/immagin e votiva	balconi

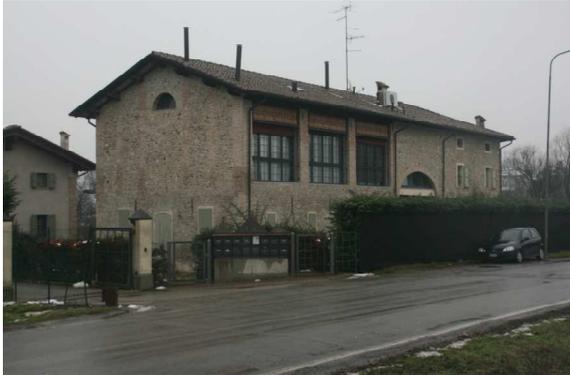
DESCRIZIONE	Edificio ad elementi giustapposti con porta morta ad arco a sesto ribassato. La pianta è irregolare, la copertura è a due falde con colmo indifferenziato. Ristrutturato.			
	TIPOLOGIA DELL'EDIFICIO	casa quadrata	casa a corpi congiunti	casa a porta morta	casa a corte
		casa bracciantile	casa o villa padronale	barchessa o rustico	bassi servizi
		casello o caseificio	casa a torre	casa porticata	altro
	FUNZIONE ORIGINARIA DELL'EDIFICIO	residenza agricola	residenza civile	stalla	fienile
		porcilaia	silos	serra	deposito agricolo
		impianto agricolo intensivo	cantina	caseificio	altro
	FUNZIONE ATTUALE DELL'EDIFICIO	residenza agricola	residenza civile	stalla	fienile
		porcilaia	silos	serra	deposito agricolo
		impianto agricolo intensivo	cantina	caseificio	altro
	VALORE	storico-architettonico	storico-tipologico		storico-testimoniale
	STATO DI CONSERVAZIONE	ottimo	buono		discreto

cattivo	gravi lesioni/crolli (fino al 60% delle strutture portanti perimetrali in essere)		diroccato (meno del 60% delle strutture portanti perimetrali in essere)
	PRESENZA CARATTERI ORIGINARI	alta	media		bassa
CATEGORIA D'INTERVENTO <small>Rif. NTA RUE art. 4.1.3 e 4.1.5</small>	3A				
ORIENTAMENTO DEL FRONTE PRINCIPALE	sud				
NUMERO PIANI	3				
CARATTERI ARCHITETTONICI COSTRUTTIVI	<u>murature</u>	pietra	laterizio	miste	
	<u>intonaci</u>	conservati/ripristinati	ammalorati/assenti	mattone a vista	
	<u>copertura</u>	coppi	tegole	cementiti o altri	
	<u>infissi</u>	legno	metallo	altri	
	<u>battenti esterni</u>	scuri	persiane	tapparelle/altro	
	<u>tinteggi</u>	conservati/recenti	dilavati/alterati	complessivamente assenti	
ELEMENTI ARCHITETTONICI ESTERNI	porta morta	modanature/aperture	infissi lignei di pregio	gelosie	
	bugnature	decorazioni	maestà/immaginerie votiva	balconi	
	arcate/volte	inferriate lavorate	elementi plastici	tettoia

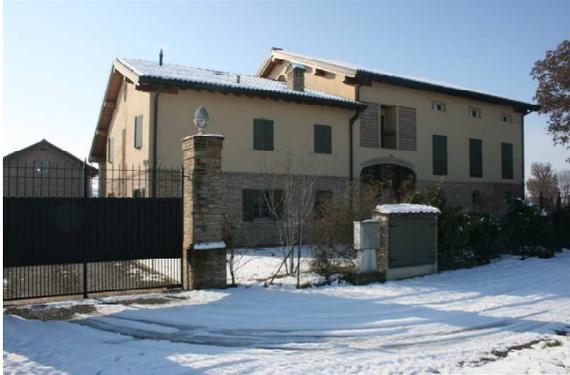
DESCRIZIONE	Edificio a porta morta coperto a due falde con colmo differenziato. Il rustico è situato a est ed è più alto della parte civile a ovest. Ristrutturato.			
	TIPOLOGIA DELL'EDIFICIO	casa quadrata	casa a corpi congiunti	casa a porta morta	casa a corte
		casa bracciantile	casa o villa padronale	barchessa o rustico	bassi servizi
		casello o caseificio	casa a torre	casa porticata	altro
	FUNZIONE ORIGINARIA DELL'EDIFICIO	residenza agricola	residenza civile	stalla	fienile
		porcilaia	silos	serra	deposito agricolo
		impianto agricolo intensivo	cantina	caseificio	altro
	FUNZIONE ATTUALE DELL'EDIFICIO	residenza agricola	residenza civile	stalla	fienile
		porcilaia	silos	serra	deposito agricolo
		impianto agricolo intensivo	cantina	caseificio	altro
	VALORE	storico-architettonico	storico-tipologico		storico-testimoniale
	STATO DI CONSERVAZIONE	ottimo-ristrutturato	buono		discreto

cattivo	gravi lesioni/crolli (fino al 60% delle strutture portanti perimetrali in essere)		diroccato (meno del 60% delle strutture portanti perimetrali in essere)
	PRESENZA CARATTERI ORIGINARI	alta	media		bassa
	CATEGORIA D'INTERVENTO <small>Rif. NTA RUE art. 4.1.3 e 4.1.5</small>	3B			
	ORIENTAMENTO DEL FRONTE PRINCIPALE	nord			
	NUMERO PIANI	2/3			
	CARATTERI ARCHITETTONICI COSTRUTTIVI	<u>murature</u>	pietra	laterizio	miste
		<u>intonaci</u>	conservati/ripristinati	ammalorati/assenti	mattone a vista
		<u>copertura</u>	coppi	tegole	cementiti o altri
<u>infissi</u>		legno	metallo	altri	
<u>battenti esterni</u>		scuri	persiane	tapparelle/altro	
	<u>tinteggi</u>	conservati/recenti	dilavati/alterati	complessivamente assenti	
ELEMENTI ARCHITETTONICI ESTERNI	porta morta	modanature/aperture	infissi lignei di pregio	gelosie	
	bugnature	decorazioni	maestà/immagini e votiva	balconi	
	arcate/volte	inferriate lavorate	elementi plastici	tettoia

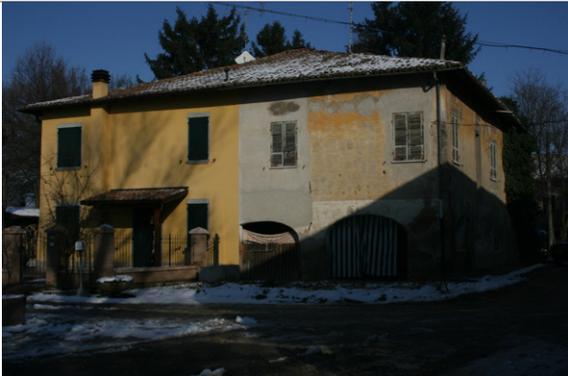
DESCRIZIONE	Casa a pianta quadrata con copertura a quattro falde. Attualmente l'edificio è diviso in tre proprietà e la parte a sud-ovest è stata ristrutturata, mentre il resto del fabbricato mantiene i caratteri originari: è ancora visibile il portico d'angolo ad arcate ribassate a sud est.			
	TIPOLOGIA DELL'EDIFICIO	casa quadrata	casa a corpi congiunti	casa a porta morta	casa a corte
		casa bracciantile	casa o villa padronale	barchessa o rustico	bassi servizi
		casello o caseificio	casa a torre	casa porticata	altro
	FUNZIONE ORIGINARIA DELL'EDIFICIO	residenza agricola	residenza civile	stalla	fienile
		porcilaia	silos	serra	deposito agricolo
		impianto agricolo intensivo	cantina	caseificio	altro
	FUNZIONE ATTUALE DELL'EDIFICIO	residenza agricola	residenza civile	stalla	fienile
		porcilaia	silos	serra	deposito agricolo
		impianto agricolo intensivo	cantina	caseificio	altro

VALORE	storico-architettonico	storico-tipologico		storico-testimoniale
	STATO DI CONSERVAZIONE	ottimo	buono - ristrutturato		discreto
	cattivo	gravi lesioni/crolli (fino al 60% delle strutture portanti perimetrali in essere)		diroccato (meno del 60% delle strutture portanti perimetrali in essere)	
PRESENZA CARATTERI ORIGINARI	alta	media		bassa	
CATEGORIA D'INTERVENTO <small>Rif. NTA RUE art. 4.1.3 e 4.1.5</small>	3A				
ORIENTAMENTO DEL FRONTE PRINCIPALE	sud				
NUMERO PIANI	2				
CARATTERI ARCHITETTONICI COSTRUTTIVI	murature	pietra	laterizio	miste	
	intonaci	conservati/ripristinati	ammalorati/assenti	mattone a vista	
	copertura	coppi	tegole	cementiti o altri	
	infissi	legno	metallo	altri	
	battenti esterni	scuri	persiane	tapparelle/altro	
	tinteggi	conservati/recenti	dilavati/alterati	complessivamente assenti	
ELEMENTI ARCHITETTONICI ESTERNI	porta morta	modanature/aperture	infissi lignei di pregio	gelosie

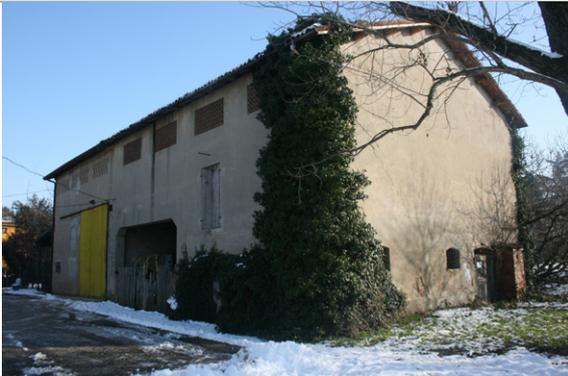
DESCRIZIONE	Edificio rustico comprensivo in origine di stalla e fienile. Attualmente risulta diviso in due proprietà, trasformato nella funzione e modificato nelle aperture.			
	TIPOLOGIA DELL'EDIFICIO	casa quadrata	casa a corpi congiunti	casa a porta morta	casa a corte
		casa bracciantile	casa o villa padronale	barchessa o rustico	bassi servizi
		casello o caseificio	casa a torre	casa porticata	altro
	FUNZIONE ORIGINARIA DELL'EDIFICIO	residenza agricola	residenza civile	stalla	fienile
		porcilaia	silos	serra	deposito agricolo
		impianto agricolo intensivo	cantina	caseificio	altro
	FUNZIONE ATTUALE DELL'EDIFICIO	residenza agricola	residenza civile	stalla	fienile
		porcilaia	silos	serra	deposito agricolo
		impianto agricolo intensivo	cantina	caseificio	altro: ricovero attrezzi; deposito
	VALORE	storico-architettonico	storico-tipologico		storico-testimoniale
	STATO DI CONSERVAZIONE	ottimo	buono		discreto

cattivo	gravi lesioni/crolli (fino al 60% delle strutture portanti perimetrali in essere)		diroccato (meno del 60% delle strutture portanti perimetrali in essere)
PRESENZA CARATTERI ORIGINARI	alta	media		bassa	
CATEGORIA D'INTERVENTO <small>Rif. NTA RUE art. 4.1.3 e 4.1.5</small>	3A				
ORIENTAMENTO DEL FRONTE PRINCIPALE	ovest				
NUMERO PIANI	2				
CARATTERI ARCHITETTONICI COSTRUTTIVI	murature	pietra	laterizio	miste	
	intonaci	conservati/ripristinati	ammalorati/assenti	mattone a vista	
	copertura	coppi	tegole	cementiti o altri	
	infissi	legno	metallo	altri	
	battenti esterni	scuri	persiane	tapparelle/altro	
	tinteggi	conservati/recenti	dilavati/alterati	complessivamente assenti	
ELEMENTI ARCHITETTONICI ESTERNI	porta morta	modanature/aperture	infissi lignei di pregio	gelosie	
	bugnature	decorazioni	maestà/immagini e votiva	balconi	
	arcate/volte	inferriate lavorate	elementi plastici	tettoia	
	cornicioni lavorati	portico

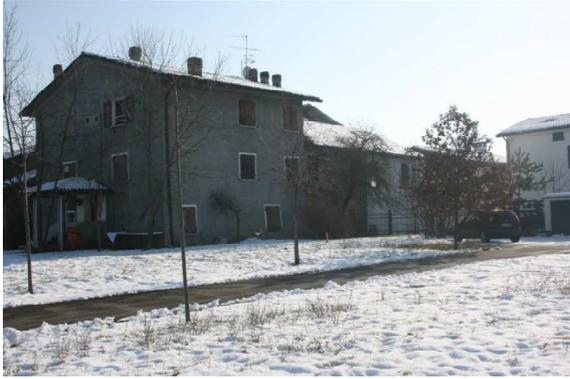
DESCRIZIONE	Edificio a corpi congiunti costituito da corpi di fabbrica di differente altezze e con coperture di tipologie differenti. Solo una porzione di edificio centrale non è stata ristrutturata, mentre il resto ha subito interventi negli anni '70 e '80 che ne hanno alterato i caratteri originari.			
	TIPOLOGIA DELL'EDIFICIO	casa quadrata	casa a corpi congiunti	casa a porta morta	casa a corte
		casa bracciantile	casa o villa padronale	barchessa o rustico	bassi servizi
		casello o caseificio	casa a torre	casa porticata	altro
	FUNZIONE ORIGINARIA DELL'EDIFICIO	residenza agricola	residenza civile	stalla	fienile
		porcilaia	silos	serra	deposito agricolo
		impianto agricolo intensivo	cantina	caseificio	altro
	FUNZIONE ATTUALE DELL'EDIFICIO	residenza agricola	residenza civile	stalla	fienile
		porcilaia	silos	serra	deposito agricolo
		impianto agricolo intensivo	cantina	caseificio	altro

VALORE	storico-architettonico	storico-tipologico		storico-testimoniale
	STATO DI CONSERVAZIONE	ottimo	buono		discreto
		cattivo	gravi lesioni/crolli (fino al 60% delle strutture portanti perimetrali in essere)		diroccato (meno del 60% delle strutture portanti perimetrali in essere)
	PRESENZA CARATTERI ORIGINARI	alta	media		bassa
	CATEGORIA D'INTERVENTO <small>Rif. NTA RUE art. 4.1.3 e 4.1.5</small>	3B			
	ORIENTAMENTO DEL FRONTE PRINCIPALE	nord/sud			
	NUMERO PIANI	2/3			
	CARATTERI ARCHITETTONICI COSTRUTTIVI	murature	pietra	laterizio	miste
		intonaci	conservati/ripristinati	ammalorati/assenti	mattone a vista
		copertura	coppi	tegole	cementiti o altri
infissi		legno	metallo	altri	
battenti esterni		scuri	persiane	tapparelle/altro	
tinteggi		conservati/recenti	dilavati/alterati	complessivamente assenti	
ELEMENTI ARCHITETTONICI ESTERNI	porta morta	modanature/aperture	infissi lignei di pregio	gelosie	
	bugnature	decorazioni	maestà/immagini e votiva	balconi

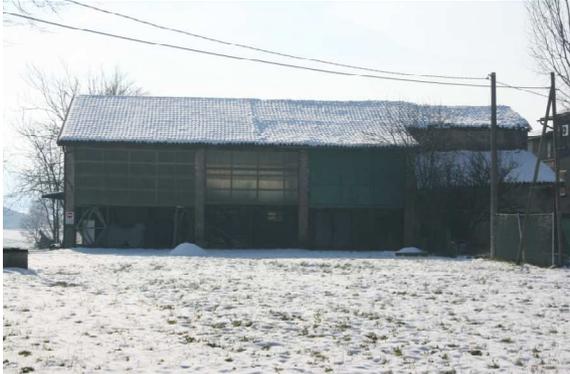
DESCRIZIONE	Rustico caratterizzato da un alto portico architravato sul prospetto principale. Al corpo originario a pianta quadrata sono stati addossati altri volumi coperti a una o due falde tutti a carattere rurale (depositi agricoli o bassi servizi)			
	TIPOLOGIA DELL'EDIFICIO	casa quadrata	casa a corpi congiunti	casa a porta morta	casa a corte
		casa bracciantile	casa o villa padronale	barchessa o rustico	bassi servizi
		casello o caseificio	casa a torre	casa porticata	altro
	FUNZIONE ORIGINARIA DELL'EDIFICIO	residenza agricola	residenza civile	stalla	fienile
		porcilaia	silos	serra	deposito agricolo
		impianto agricolo intensivo	cantina	caseificio	altro
	FUNZIONE ATTUALE DELL'EDIFICIO	residenza agricola	residenza civile	stalla	fienile
		porcilaia	silos	serra	deposito agricolo
		impianto agricolo intensivo	cantina	caseificio	altro: ricovero attrezzi
	VALORE	storico-architettonico	storico-tipologico		storico-testimoniale

STATO DI CONSERVAZIONE	ottimo	buono		discreto
		cattivo	gravi lesioni/crolli (fino al 60% delle strutture portanti perimetrali in essere)		diroccato (meno del 60% delle strutture portanti perimetrali in essere)
	PRESENZA CARATTERI ORIGINARI	alta	media		bassa
	CATEGORIA D'INTERVENTO <small>Rif. NTA RUE art. 4.1.3 e 4.1.5</small>	3A			
	ORIENTAMENTO DEL FRONTE PRINCIPALE	nord			
	NUMERO PIANI	2			
	CARATTERI ARCHITETTONICI COSTRUTTIVI	<u>murature</u>	pietra	laterizio	miste
		<u>intonaci</u>	conservati/ripristinati	ammalorati/assenti	mattone a vista
		<u>copertura</u>	coppi	tegole	cementiti o altri
<u>infissi</u>		legno	metallo	altri	
<u>battenti esterni</u>		scuri	persiane	tapparelle/altro	
<u>tinteggi</u>		conservati/recenti	dilavati/alterati	complessivamente assenti	
ELEMENTI ARCHITETTONICI ESTERNI	porta morta	modanature/aperture	infissi lignei di pregio	gelosie	
	bugnature	decorazioni	maestà/immagin e votiva	balconi

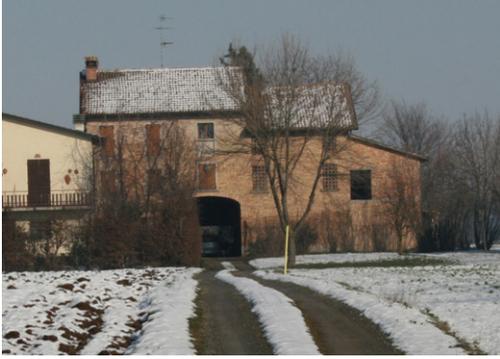
DESCRIZIONE	Edificio a corpi congiunti con porta morta. la copertura è a due falde con colmi differenziati. Sembra che la parte ovest sia stata successivamente sopraelevata. Ad est dell'edificio è stato addossato successivamente un corpo di fabbrica coperto ad una falda.			
	TIPOLOGIA DELL'EDIFICIO	casa quadrata	casa a corpi congiunti	casa a porta morta	casa a corte
		casa bracciantile	casa o villa padronale	barchessa o rustico	bassi servizi
		casello o caseificio	casa a torre	casa porticata	altro
	FUNZIONE ORIGINARIA DELL'EDIFICIO	residenza agricola	residenza civile	stalla	fienile
		porcilaia	silos	serra	deposito agricolo
		impianto agricolo intensivo	cantina	caseificio	altro
	FUNZIONE ATTUALE DELL'EDIFICIO	residenza agricola	residenza civile	stalla	fienile
		porcilaia	silos	serra	deposito agricolo
	impianto agricolo intensivo	cantina	caseificio	altro	
VALORE	storico-architettonico	storico-tipologico		storico-testimoniale

STATO DI CONSERVAZIONE	ottimo	buono		discreto	
	cattivo	gravi lesioni/crolli (fino al 60% delle strutture portanti perimetrali in essere)		diroccato (meno del 60% delle strutture portanti perimetrali in essere)	
PRESENZA CARATTERI ORIGINARI	alta	media		bassa	
CATEGORIA D'INTERVENTO <small>Rif. NTA RUE art. 4.1.3 e 4.1.5</small>	3A				
ORIENTAMENTO DEL FRONTE PRINCIPALE	sud				
NUMERO PIANI	3				
CARATTERI ARCHITETTONICI COSTRUTTIVI	murature	pietra	laterizio	miste	
	intonaci	conservati/ripristinati	ammalorati/assenti	mattone a vista	
	copertura	coppi	tegole	cementiti o altri	
	infissi	legno	metallo	altri	
	battenti esterni	scuri	persiane	tapparelle/altro	
	tinteggi	conservati/recenti	dilavati/alterati	complessivamente assenti	
ELEMENTI ARCHITETTONICI ESTERNI	porta morta	modanature/aperture	infissi lignei di pregio	gelosie	
	bugnature	decorazioni	maestà/immagini e votiva	balconi	
	arcate/volte	inferriate lavorate	elementi plastici	tettoia

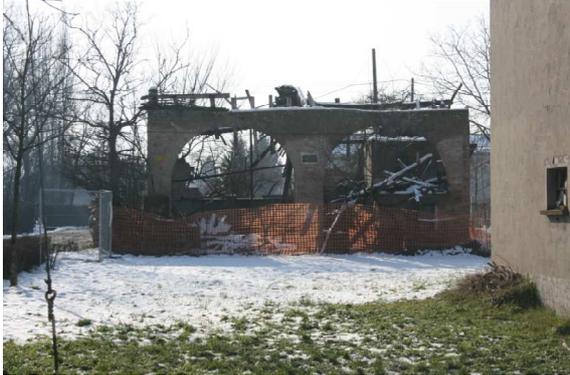
DESCRIZIONE	Barchessa che attualmente presenta gravi crolli della copertura e di parte delle murature. Sono ancora visibili le due luci archivolte; la copertura era a due falde. Sotto la luce di destra era presente un piccolo volume chiuso, probabilmente un piccolo stallino o pollaio (vedi foto Costa)			
	TIPOLOGIA DELL'EDIFICIO	casa quadrata	casa a corpi congiunti	casa a porta morta	casa a corte
		casa bracciantile	casa o villa padronale	barchessa	bassi servizi
		casello o caseificio	casa a torre	casa porticata	altro
	FUNZIONE ORIGINARIA DELL'EDIFICIO	residenza agricola	residenza civile	stalla	fienile
		porcilaia	silos	serra	deposito agricolo
		impianto agricolo intensivo	cantina	caseificio	altro: ricovero attrezzi e macchinari agricoli
	FUNZIONE ATTUALE DELL'EDIFICIO	residenza agricola	residenza civile	stalla	fienile
		porcilaia	silos	serra	deposito agricolo
		impianto agricolo intensivo	cantina	caseificio	altro: in abbandono

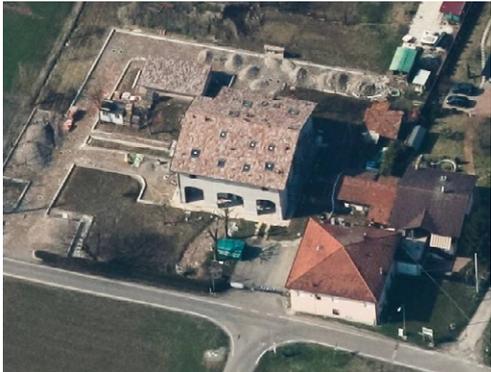
DESCRIZIONE	<p>Rustico a pianta quadrangolare con copertura a due ampie falde. Il prospetto est è caratterizzato da un portico a tre luci archivolte. Sul prospetto sud sono presenti due piccoli volumi in mattoni forati, coperti ad una falda in lamiera, addossati all'edificio principale recentemente.</p> <p>Al 2015 è in corso una pesante ristrutturazione.</p>			
TIPOLOGIA DELL'EDIFICIO	casa quadrata	casa a corpi congiunti	casa a porta morta	casa a corte	
	casa bracciantile	casa o villa padronale	rustico	bassi servizi	
	casello o caseificio	casa a torre	casa porticata	altro	
FUNZIONE ORIGINARIA DELL'EDIFICIO	residenza agricola	residenza civile	stalla	fienile	
	porcilaia	silos	serra	deposito agricolo	
	impianto agricolo intensivo	cantina	caseificio	altro	
FUNZIONE ATTUALE DELL'EDIFICIO	residenza agricola	residenza civile	stalla	fienile	
	porcilaia	silos	serra	deposito agricolo

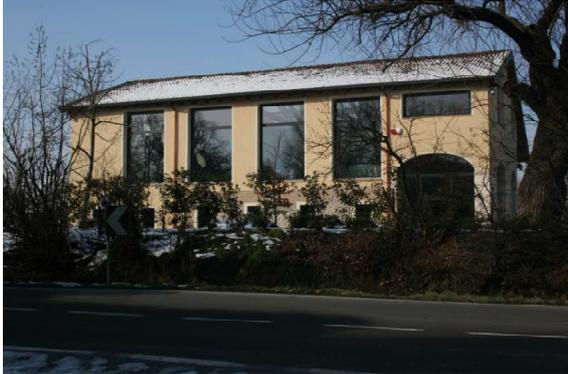
DESCRIZIONE	Edificio a pianta quadrata con copertura a due falde in origine destinato alla stalla e fienile attualmente ristrutturato e destinato ad attività di ristorazione. La ristrutturazione ha comportato l'apertura di nuove ampie luci dove un tempo era il fienile, ha invece mantenuto le luci archivolte del portico originario (vedi foto COSTA)			
TIPOLOGIA DELL'EDIFICIO	casa quadrata	casa a corpi congiunti	casa a porta morta	casa a corte	
	casa bracciantile	casa o villa padronale	rustico	bassi servizi	
	casello o caseificio	casa a torre	casa porticata	altro	
FUNZIONE ORIGINARIA DELL'EDIFICIO	residenza agricola	residenza civile	stalla	fienile	
	porcilaia	silos	serra	deposito agricolo	
	impianto agricolo intensivo	cantina	caseificio	altro	
FUNZIONE ATTUALE DELL'EDIFICIO	residenza agricola	residenza civile	stalla	fienile	
	porcilaia	silos	serra	deposito agricolo	
	impianto agricolo intensivo	cantina	caseificio	altro: attività di ristorazione

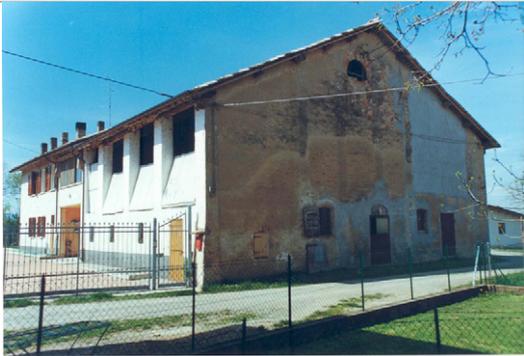
<p>Foto Costa 29D46-1</p>			
	DESCRIZIONE	Edificio ad elementi giustapposti fortemente compromesso dalla ristrutturazione del civile (con innalzamento incongruo di una porzione) e della parte ovest (con l'aggiunta di tettoie incongrue). La parte a rustico mantiene in parte i caratteri originari, tra cui tre luci architravate sul prospetto est. Ad ovest era probabilmente presente un portico oggi tamponato.			
TIPOLOGIA DELL'EDIFICIO	casa quadrata	casa a corpi congiunti	casa a porta morta	casa a corte	
	casa bracciantile	casa o villa padronale	barchessa o rustico	bassi servizi	
	casello o caseificio	casa a torre	casa porticata	altro	
FUNZIONE ORIGINARIA DELL'EDIFICIO	residenza agricola	residenza civile	stalla	fienile	
	porcilaia	silos	serra	deposito agricolo	
	impianto agricolo intensivo	cantina	caseificio	altro	
FUNZIONE ATTUALE DELL'EDIFICIO	residenza agricola	residenza civile	stalla	fienile
