**Città storica: disciplina particolareggiata
per gli interventi sugli edifici di interesse
storico-tipologico**

Riquadro 31

Piano Strutturale Comunale e Regolamento Urbanistico Edilizio 2011

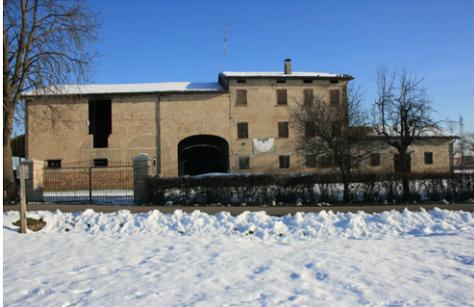
EDIFICIO a	FOTOGRAFIA

DESCRIZIONE	Interessante edificio ad elementi giustapposti con porta morta. Il rustico è disposto verso ponente. La parte civile si sviluppa su tre livelli; il tetto è a due falde con colmo differenziato rispetto al rustico. Sulla facciata è dipinta una meridiana. (da: "Insediamento storico e beni culturali Comune di Reggio Emilia" a cura di W.Baricchi; edificio n. 599) Le tre luci del portico sono state successivamente tamponate e sono state create le aperture rettangolari della stalla. Addossato alla parte civile è presente un corpo di fabbrica ad un piano con murature miste, coperto a due falde. Ad ovest è addossata una tettoia non soggetta a tutela.			
	TIPOLOGIA DELL'EDIFICIO	casa quadrata	casa a corpi congiunti	casa a porta morta	casa a corte
		casa bracciantile	casa o villa padronale	barchessa o rustico	bassi servizi
		casello o caseificio	casa a torre	casa porticata	altro

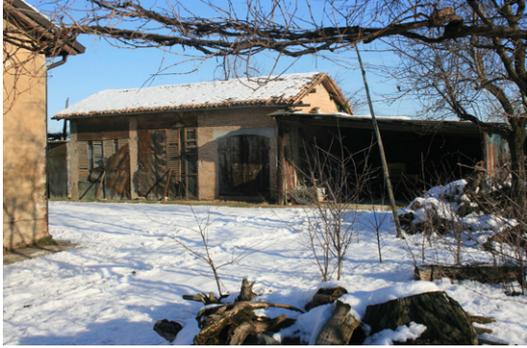
EDIFICIO b	FOTOGRAFIA

DESCRIZIONE	Basso servizio posto sul retro del civile, a nord est del complesso. Ad est è addossata una tettoia con copertura in lamiera non soggetta a tutela.			
	TIPOLOGIA DELL'EDIFICIO	casa quadrata	casa a corpi congiunti	casa a porta morta	casa a corte
		casa bracciantile	casa o villa padronale	barchessa o rustico	bassi servizi
		casello o caseificio	casa a torre	casa porticata	altro
	FUNZIONE ORIGINARIA DELL'EDIFICIO	residenza agricola	residenza civile	stalla	fienile
		porcilaia	silos	serra	deposito agricolo
		impianto agricolo intensivo	cantina	caseificio	altro
	FUNZIONE ATTUALE DELL'EDIFICIO	residenza agricola	residenza civile	stalla	fienile
		porcilaia	silos	serra	deposito agricolo
		impianto agricolo intensivo	cantina	caseificio	altro
	VALORE	storico-architettonico	storico-tipologico		storico-testimoniale
	STATO DI CONSERVAZIONE	ottimo	buono		discreto
		cattivo	gravi lesioni/crolli (fino al 60% delle strutture portanti perimetrali in essere)		diroccato (meno del 60% strutture portanti perimetrali in essere)

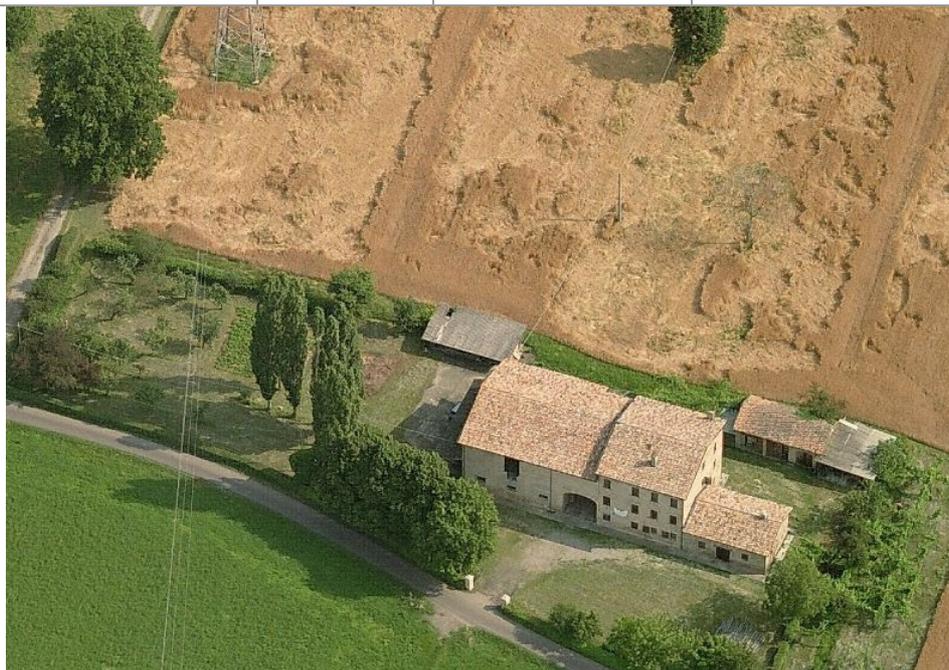
vista da sud del complesso, a sinistra la quercia tutelata
A sud del complesso, dall'altra parte della strada, era presente una seconda quercia vincolata dalla regione, oggi non più esistente.

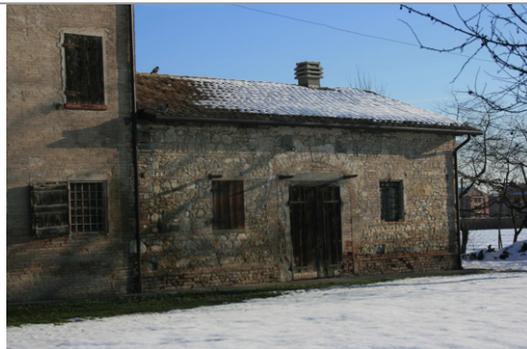
Particolare del corpo di fabbrica ad un piano addossato al civile dell'edificio **a** (sottoposto a tutela come il resto dell'edificio)

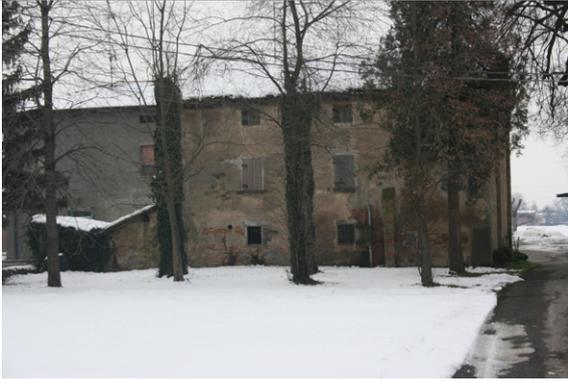
DESCRIZIONE	Residenza agricola attualmente non abitata. L'edificio è a pianta rettangolare su due livelli e sottotetto con copertura a due falde.			
	TIPOLOGIA DELL'EDIFICIO	casa quadrata	casa a corpi congiunti	casa a porta morta	casa a corte
		casa bracciantile	casa o villa padronale	barchessa o rustico	bassi servizi
		casello o caseificio	casa a torre	casa porticata	altro: residenza agricola
	FUNZIONE ORIGINARIA DELL'EDIFICIO	residenza agricola	residenza civile	stalla	fienile
		porcilaia	silos	serra	deposito agricolo
		impianto agricolo intensivo	cantina	caseificio	altro
	FUNZIONE ATTUALE DELL'EDIFICIO	residenza agricola	residenza civile	stalla	fienile
		porcilaia	silos	serra	deposito agricolo
	impianto agricolo intensivo	cantina	caseificio	altro: disabitata	
VALORE	storico-architettonico	storico-tipologico		storico-testimoniale	
STATO DI CONSERVAZIONE	ottimo	buono		discreto

cattivo	gravi lesioni/crolli (fino al 60% delle strutture portanti perimetrali in essere)		diroccato (meno del 60% delle strutture portanti perimetrali in essere)	
PRESENZA CARATTERI ORIGINARI	alta	media		bassa	
CATEGORIA D'INTERVENTO <small>Rif. NTA RUE art. 4.1.3 e 4.1.5</small>	3A				
ORIENTAMENTO DEL FRONTE PRINCIPALE	est				
NUMERO PIANI	2 più sottotetto				
CARATTERI ARCHITETTONICI COSTRUTTIVI	murature	pietra	laterizio	miste	
	intonaci	conservati/ripristinati	ammalorati/assenti	mattone a vista	
	copertura	coppi	tegole	cementiti o altri	
	infissi	legno	metallo	altri	
	battenti esterni	scuri	persiane	tapparelle/altro	
	tinteggi	conservati/recenti	dilavati/alterati	complessivamente assenti	
ELEMENTI ARCHITETTONICI ESTERNI	porta morta	modanature/aperture	infissi lignei di pregio	gelosie	
	bugnature	decorazioni	maestà/immagini e votiva	balconi	
	arcate/volte	inferriate lavorate	elementi plastici	tettoia

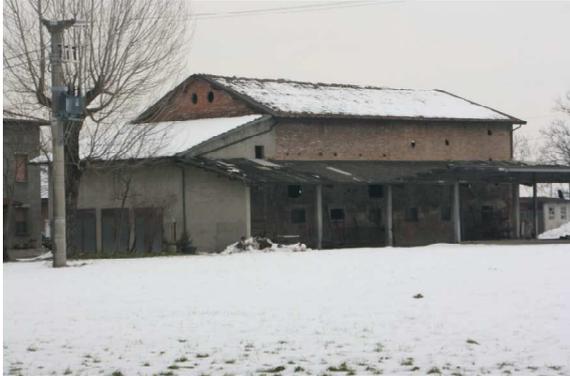
DESCRIZIONE	Rustico con stalla e fienile, a pianta rettangolare e copertura a due falde. sul prospetto nord sono ancora presenti le lunette di due luci ad arco a tutto sesto del portico esistente originariamente. Sul prospetto ovest è stato aggiunto un volume coperto ad una falda con funzione di autorimessa. L'edificio ha subito interventi che ne hanno alterato le caratteristiche tipologiche e compromesso il valore.			
	TIPOLOGIA DELL'EDIFICIO	casa quadrata	casa a corpi congiunti	casa a porta morta	casa a corte
		casa bracciantile	casa o villa padronale	rustico	bassi servizi
		casello o caseificio	casa a torre	casa porticata	altro
	FUNZIONE ORIGINARIA DELL'EDIFICIO	residenza agricola	residenza civile	stalla	fienile
		porcilaia	silos	serra	deposito agricolo
		impianto agricolo intensivo	cantina	caseificio	altro
	FUNZIONE ATTUALE DELL'EDIFICIO	residenza agricola	residenza civile	stalla	fienile

porcilaia	silos	serra	deposito agricolo
		impianto agricolo intensivo	cantina	caseificio	altro
	VALORE	storico-architettonico	storico-tipologico		storico-testimoniale
	STATO DI CONSERVAZIONE	ottimo	buono		discreto
		cattivo	gravi lesioni/crolli (fino al 60% delle strutture portanti perimetrali in essere)		diroccato (meno del 60% delle strutture portanti perimetrali in essere)
	PRESENZA CARATTERI ORIGINARI	alta	media		bassa
	CATEGORIA D'INTERVENTO <small>Rif. NTA RUE art. 4.1.3 e 4.1.5</small>	3A			
	ORIENTAMENTO DEL FRONTE PRINCIPALE	nord			
	NUMERO PIANI	2			
	CARATTERI ARCHITETTONICI COSTRUTTIVI	murature	pietra	laterizio	miste
		intonaci	conservati/ripristinati	ammalorati/assenti	mattone a vista
copertura		coppi	tegole	cementiti o altri	
infissi		legno	metallo	altri	
battenti esterni		scuri	persiane	tapparelle/altro	
tinteggi		conservati/recenti	dilavati/alterati	complessivamente assenti	
ELEMENTI ARCHITETTONICI ESTERNI	porta morta	modanature/aperture	infissi lignei di pregio	gelosie

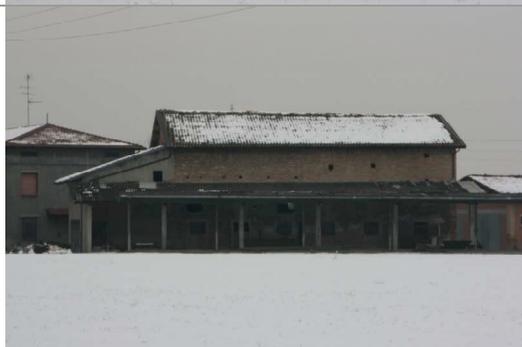
Vista da sud del rustico (edificio **b**)

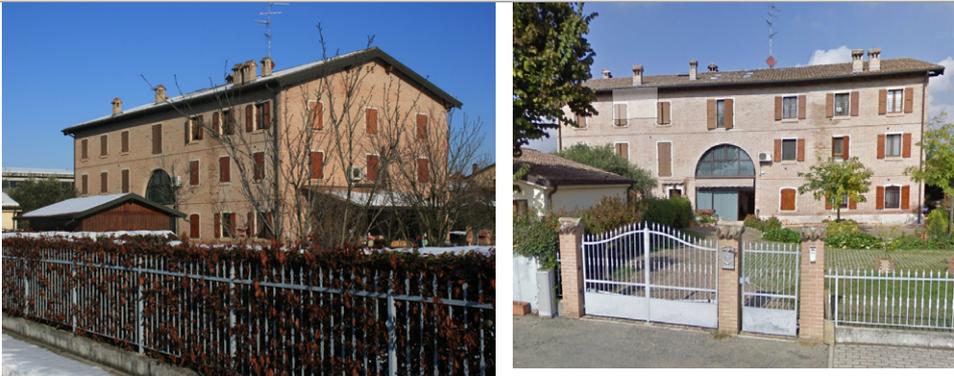
DESCRIZIONE	Edificio ad elementi giustapposti con porta morta, coperto a due falde. L'edificio durante la ristrutturazione è stato rialzato facendo diventare utile il piano sottotetto, modificando la porta morta ed altre aperture ed aggiungendo una tettoia .			
	TIPOLOGIA DELL'EDIFICIO	casa quadrata	casa a corpi congiunti	casa a porta morta	casa a corte
		casa bracciantile	casa o villa padronale	barchessa o rustico	bassi servizi
		casello o caseificio	casa a torre	casa porticata	altro
	FUNZIONE ORIGINARIA DELL'EDIFICIO	residenza agricola	residenza civile	stalla	fienile
		porcilaia	silos	serra	deposito agricolo
		impianto agricolo intensivo	cantina	caseificio	altro
	FUNZIONE ATTUALE DELL'EDIFICIO	residenza agricola	residenza civile	stalla	fienile
		porcilaia	silos	serra	deposito agricolo
	impianto agricolo intensivo	cantina	caseificio	altro	
VALORE	storico-architettonico	storico-tipologico		storico-testimoniale

STATO DI CONSERVAZIONE	ottimo-ristrutturato	buono		discreto	
	cattivo	gravi lesioni/crolli (fino al 60% delle strutture portanti perimetrali in essere)		diroccato (meno del 60% delle strutture portanti perimetrali in essere)	
PRESENZA CARATTERI ORIGINARI	alta	media		bassa	
CATEGORIA D'INTERVENTO <small>Rif. NTA RUE art. 4.1.3 e 4.1.5</small>	3A/3B				
ORIENTAMENTO DEL FRONTE PRINCIPALE	nord				
NUMERO PIANI	3				
CARATTERI ARCHITETTONICI COSTRUTTIVI	<u>murature</u>	pietra	laterizio	miste	
	<u>intonaci</u>	conservati/ripristinati	ammalorati/assenti	mattone a vista	
	<u>copertura</u>	coppi	tegole	cementiti o altri	
	<u>infissi</u>	legno	metallo	altri	
	<u>battenti esterni</u>	scuri	persiane	tapparelle/altro	
	<u>tinteggi</u>	conservati/recenti	dilavati/alterati	complessivamente assenti	
ELEMENTI ARCHITETTONICI ESTERNI	porta morta	modanature/aperture	infissi lignei di pregio	gelosie	
	bugnature	decorazioni	maestà/immagini e votiva	balconi

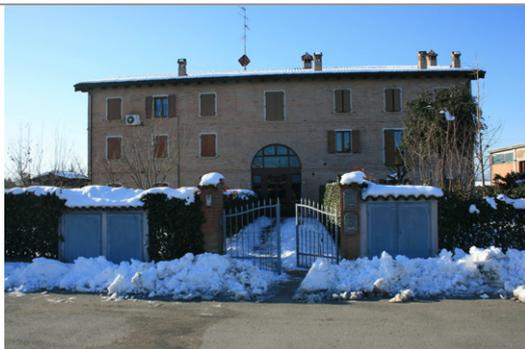
Vista del prospetto nord dell'edificio. Si notano le modifiche apportate con la ristrutturazione: la porta morta è oggi più stretta e a tutto sesto, il terzo piano è stato alzato comportando anche modifiche alle aperture.

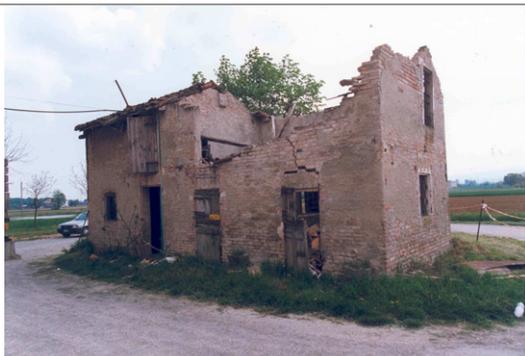
Foto COSTA 31A29-1
Basso servizio oggi demolito e ricostruito con perdita completa dei caratteri tipologici e quindi non sottoposto a tutela.

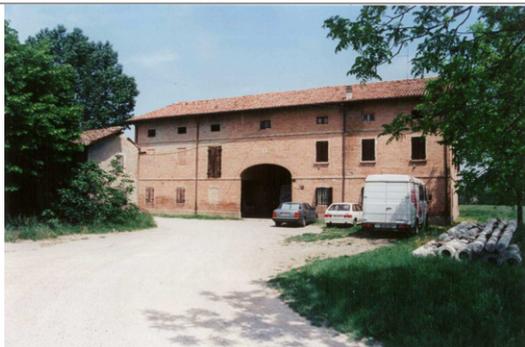
Foto LEONARDI 31A29-1
Si nota la porta morta originale a sesto ribassato.

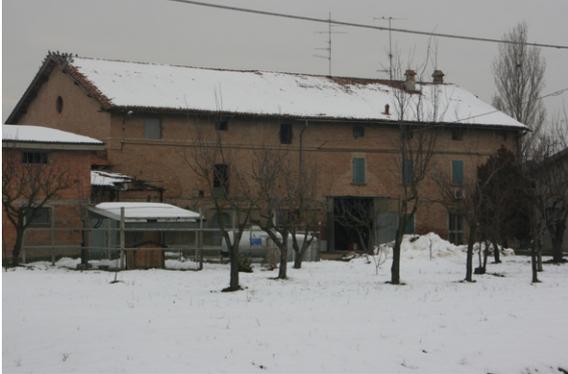
EDIFICIO a	FOTOGRAFIA

DESCRIZIONE	Edificio a porta morta con rustico a est. La copertura è a due falde con colmo indifferenziato.			
	TIPOLOGIA DELL'EDIFICIO	casa quadrata	casa a corpi congiunti	casa a porta morta	casa a corte
		casa bracciantile	casa o villa padronale	barchessa o rustico	bassi servizi
		casello o caseificio	casa a torre	casa porticata	altro
	FUNZIONE ORIGINARIA DELL'EDIFICIO	residenza agricola	residenza civile	stalla	fienile
		porcilaia	silos	serra	deposito agricolo
		impianto agricolo intensivo	cantina	caseificio	altro
	FUNZIONE ATTUALE DELL'EDIFICIO	residenza agricola	residenza civile	stalla	fienile
		porcilaia	silos	serra	deposito agricolo
		impianto agricolo intensivo	cantina	caseificio	altro
	VALORE	storico-architettonico	storico-tipologico		storico-testimoniale
	STATO DI CONSERVAZIONE	ottimo	buono		discreto
		cattivo	gravi lesioni/crolli (fino al 60% delle strutture portanti perimetrali in essere)		diroccato (meno del 60% delle strutture portanti perimetrali in essere)

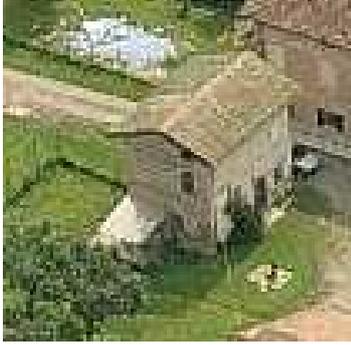
EDIFICIO b	FOTOGRAFIA

DESCRIZIONE	Basso servizio			
	TIPOLOGIA DELL'EDIFICIO	casa quadrata	casa a corpi congiunti	casa a porta morta	casa a corte
		casa bracciantile	casa o villa padronale	barchessa o rustico	bassi servizi
	FUNZIONE ORIGINARIA DELL'EDIFICIO	casello o caseificio	casa a torre	casa porticata	altro
		residenza agricola	residenza civile	stalla	fienile
		porcilaia	silos	serra	deposito agricolo
		impianto agricolo intensivo	cantina	caseificio	altro
	FUNZIONE ATTUALE DELL'EDIFICIO	residenza agricola	residenza civile	stalla	fienile
		porcilaia	silos	serra	deposito agricolo
		impianto agricolo intensivo	cantina	caseificio	altro
	VALORE	storico-architettonico	storico-tipologico		storico-testimoniale
	STATO DI CONSERVAZIONE	ottimo	buono		discreto
		cattivo	gravi lesioni/crolli (fino al 60% delle strutture portanti perimetrali in essere)		diroccato (meno del 60% strutture portanti perimetrali in essere)

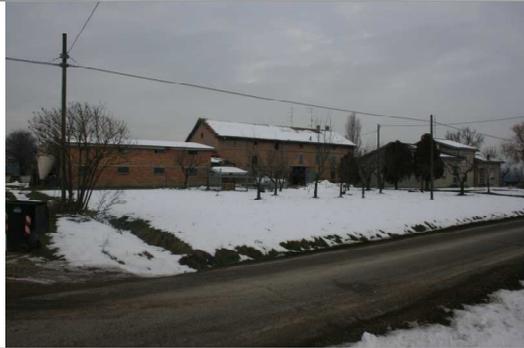
Vista del complesso da sud-est

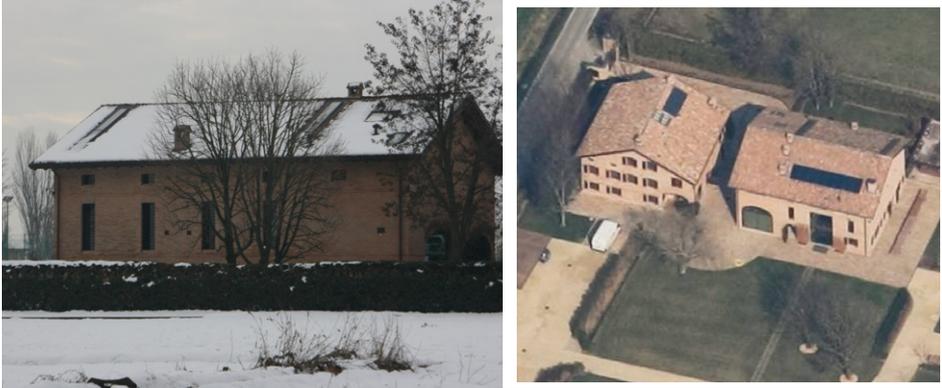
DESCRIZIONE	Edificio a pianta rettangolare sviluppata su due livelli più sottotetto, coperto a due falde. L'edificio in origine doveva costituire il rustico del complesso; è stato ristrutturato, apportando sostanziali modifiche alle aperture e trasformato in residenza civile.			
TIPOLOGIA DELL'EDIFICIO	casa quadrata	casa a corpi congiunti	casa a porta morta	casa a corte	
	casa bracciantile	casa o villa padronale	barchessa o rustico	bassi servizi	
	casello o caseificio	casa a torre	casa porticata	altro	
FUNZIONE ORIGINARIA DELL'EDIFICIO	residenza agricola	residenza civile	stalla	fienile	
	porcilaia	silos	serra	deposito agricolo	
	impianto agricolo intensivo	cantina	caseificio	altro	
FUNZIONE ATTUALE DELL'EDIFICIO	residenza agricola	residenza civile	stalla	fienile	
	porcilaia	silos	serra	deposito agricolo	
	impianto agricolo intensivo	cantina	caseificio	altro	
VALORE	storico-architettonico	storico-tipologico		storico-testimoniale

STATO DI CONSERVAZIONE	ottimo - ristrutturato	buono		discreto	
	cattivo	gravi lesioni/crolli (fino al 60% delle strutture portanti perimetrali in essere)		diroccato (meno del 60% delle strutture portanti perimetrali in essere)	
PRESENZA CARATTERI ORIGINARI	alta	media		bassa	
CATEGORIA D'INTERVENTO <small>Rif. NTA RUE art. 4.1.3 e 4.1.5</small>	3A/3B				
ORIENTAMENTO DEL FRONTE PRINCIPALE	sud				
NUMERO PIANI	2 più sottotetto				
CARATTERI ARCHITETTONICI COSTRUTTIVI	murature	pietra	laterizio	miste	
	intonaci	conservati/ripristinati	ammalorati/assenti	mattone a vista	
	copertura	coppi	tegole	cementiti o altri	
	infissi	legno	metallo	altri	
	battenti esterni	scuri	persiane	tapparelle/altro	
	tinteggi	conservati/recenti	dilavati/alterati	complessivamente assenti	
ELEMENTI ARCHITETTONICI ESTERNI	porta morta	modanature/aperture	infissi lignei di pregio	gelosie	
	bugnature	decorazioni	maestà/immagini e votiva	balconi

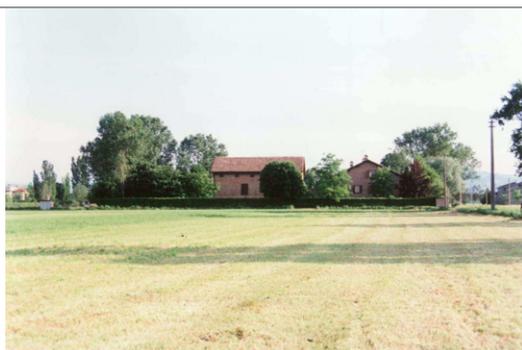
Foto Leonardi cod. 31B11-1
Vista del complesso da nord

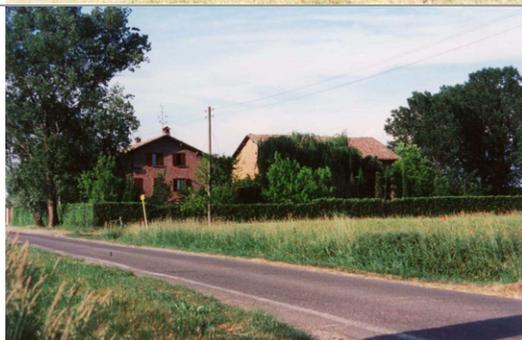
Foto Leonardi cod. 31B11-2
Vista da sud del complesso

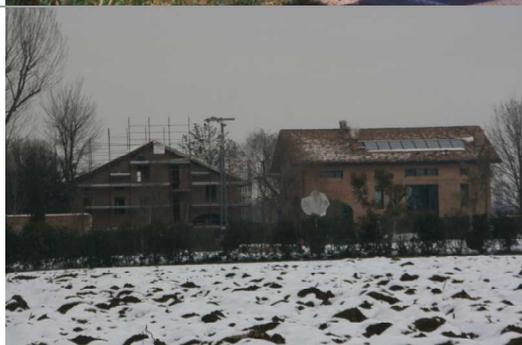
Vista attuale da sud del complesso

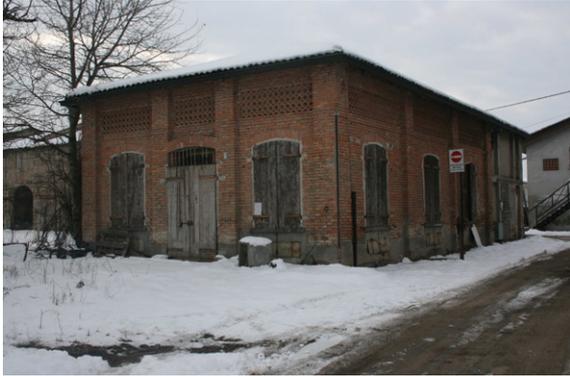
DESCRIZIONE	Caseificio a pianta rettangolare coperto a quattro falde. I prospetti sono ripartiti dai pilastri, in aggetto rispetto alle murature, le quali presentano luci a traforo sotto la gronda.			
	TIPOLOGIA DELL'EDIFICIO	casa quadrata	casa a corpi congiunti	casa a porta morta	casa a corte
		casa bracciantile	casa o villa padronale	barchessa o rustico	bassi servizi
		casello o caseificio	casa a torre	casa porticata	altro
	FUNZIONE ORIGINARIA DELL'EDIFICIO	residenza agricola	residenza civile	stalla	fienile
		porcilaia	silos	serra	deposito agricolo
		impianto agricolo intensivo	cantina	caseificio	altro
	FUNZIONE ATTUALE DELL'EDIFICIO	residenza agricola	residenza civile	stalla	fienile
		porcilaia	silos	serra	deposito agricolo
	impianto agricolo intensivo	cantina	caseificio	altro: inutilizzato	
VALORE	storico-architettonico	storico-tipologico		storico-testimoniale	
STATO DI CONSERVAZIONE	ottimo	buono		discreto

cattivo	gravi lesioni/crolli (fino al 60% delle strutture portanti perimetrali in essere)		diroccato (meno del 60% delle strutture portanti perimetrali in essere)	
PRESENZA CARATTERI ORIGINARI	alta	media		bassa	
CATEGORIA D'INTERVENTO <i>Rif. NTA RUE art. 4.1.3 e 4.1.5</i>	2A				
ORIENTAMENTO DEL FRONTE PRINCIPALE	nord				
NUMERO PIANI	1				
CARATTERI ARCHITETTONICI COSTRUTTIVI	<u>murature</u>	pietra	laterizio	miste	
	<u>intonaci</u>	conservati/ripristinati	ammalorati/assenti	mattone a vista	
	<u>copertura</u>	coppi	tegole	cementiti o altri	
	<u>infissi</u>	legno	metallo	altri	
	<u>battenti esterni</u>	scuri	persiane	tapparelle/altro	
	<u>tinteggi</u>	conservati/recenti	dilavati/alterati	complessivamente assenti	
ELEMENTI ARCHITETTONICI ESTERNI	porta morta	modanature/aperture	infissi lignei di pregio	gelosie	
	bugnature	decorazioni	maestà/immagine votiva	balconi	
	arcate/volte	inferriate lavorate	elementi plastici	tettoia

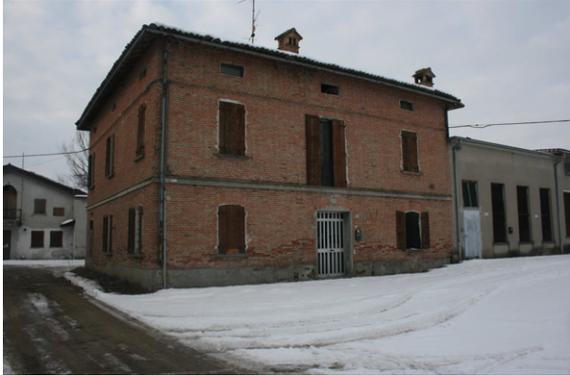
DESCRIZIONE	Casa a pianta quadrata, su due livelli e sottotetto, con copertura a quattro falde.			
	TIPOLOGIA DELL'EDIFICIO	casa quadrata	casa a corpi congiunti	casa a porta morta	casa a corte
		casa bracciantile	casa o villa padronale	barchessa o rustico	bassi servizi
		casello o caseificio	casa a torre	casa porticata	altro
	FUNZIONE ORIGINARIA DELL'EDIFICIO	residenza agricola	residenza civile	stalla	fienile
		porcilaia	silos	serra	deposito agricolo
		impianto agricolo intensivo	cantina	caseificio	altro
	FUNZIONE ATTUALE DELL'EDIFICIO	residenza agricola	residenza civile	stalla	fienile
		porcilaia	silos	serra	deposito agricolo
		impianto agricolo intensivo	cantina	caseificio	altro
	VALORE	storico-architettonico	storico-tipologico		storico-testimoniale
	STATO DI CONSERVAZIONE	ottimo	buono		discreto-ristrutturato
		cattivo	gravi lesioni/crolli (fino al 60% delle strutture portanti perimetrali in essere)		diroccato (meno del 60% delle strutture portanti perimetrali in essere)

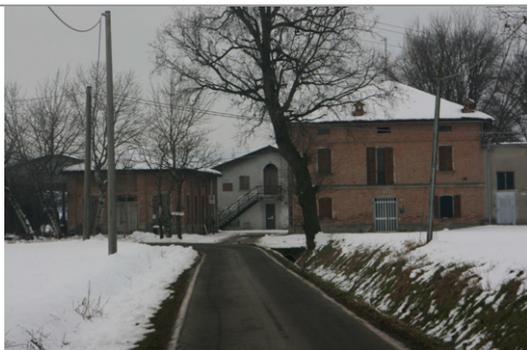
Vista del complesso da nord.
Sono visibili alcune delle querce tutelate.

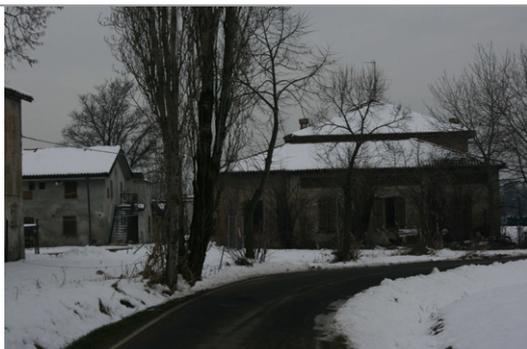
Vista del caseificio **a** da est

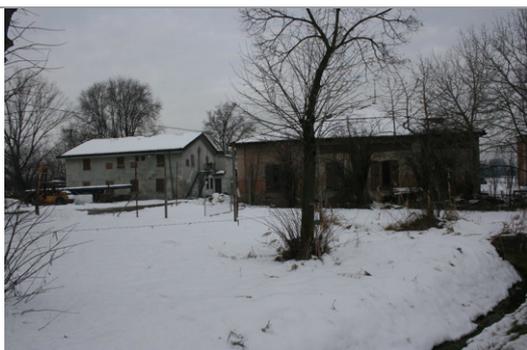
Vista del complesso da est

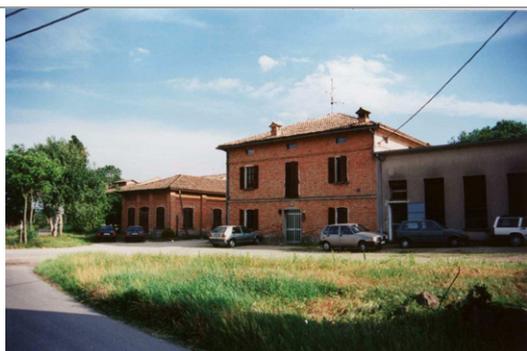
Foto Leonardi cod. 31B17-1: vista da nord
del complesso

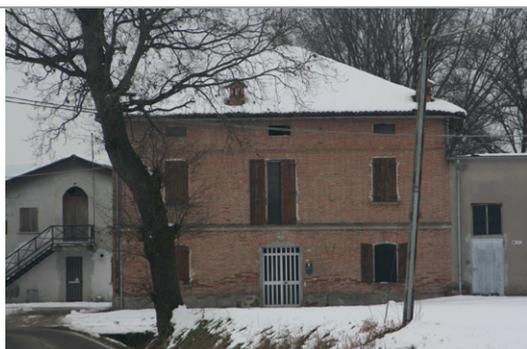
Vista del prospetto nord dell'edificio **c**

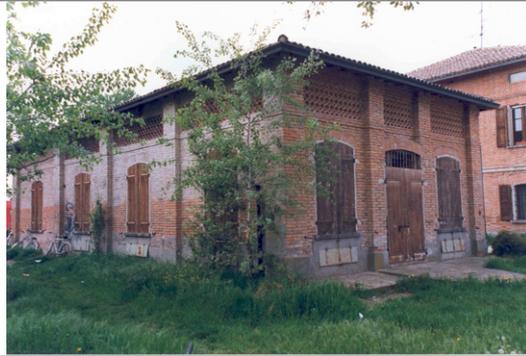
Foto Costa cod. 31B17-1: caseificio **a**

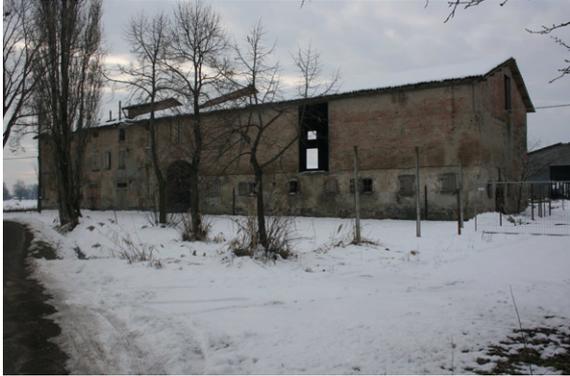
DESCRIZIONE	Edificio ad elementi giustapposti con porta morta; il rustico è situato a ponente, la copertura è a due falde a colmo indifferenziato e doppia cresta frangifuoco.			
	TIPOLOGIA DELL'EDIFICIO	casa quadrata	casa a corpi congiunti	casa a porta morta	casa a corte
		casa bracciantile	casa o villa padronale	barchessa o rustico	bassi servizi
		casello o caseificio	casa a torre	casa porticata	altro
	FUNZIONE ORIGINARIA DELL'EDIFICIO	residenza agricola	residenza civile	stalla	fienile
		porcilaia	silos	serra	deposito agricolo
		impianto agricolo intensivo	cantina	caseificio	altro
	FUNZIONE ATTUALE DELL'EDIFICIO	residenza agricola	residenza civile	stalla	fienile
		porcilaia	silos	serra	deposito agricolo
		impianto agricolo intensivo	cantina	caseificio	Altro: disabitata
	VALORE	storico-architettonico	storico-tipologico		storico-testimoniale
	STATO DI CONSERVAZIONE	ottimo	buono		discreto

cattivo	gravi lesioni/crolli (fino al 60% delle strutture portanti perimetrali in essere)		diroccato (meno del 60% delle strutture portanti perimetrali in essere)
	PRESENZA CARATTERI ORIGINARI	alta	media		bassa
	CATEGORIA D'INTERVENTO <small>Rif. NTA RUE art. 4.1.3 e 4.1.5</small>	2B			
	ORIENTAMENTO DEL FRONTE PRINCIPALE	nord			
	NUMERO PIANI	2 + sottotetto			
	CARATTERI ARCHITETTONICI COSTRUTTIVI	murature	pietra	laterizio	miste
		intonaci	conservati/ripristinati	ammalorati/assenti	mattoni a vista
copertura		coppi	tegole	cementiti o altri	
infissi		legno	metallo	altri	
battenti esterni		scuri	persiane	tapparelle/altro	
	tinteggi	conservati/recenti	dilavati/alterati	complessivamente assenti	
ELEMENTI ARCHITETTONICI ESTERNI	porta morta	modanature/aperture	infissi lignei di pregio	gelosie	
	bugnature	decorazioni	maestà/immagini e votiva	balconi	
	arcate/volte	inferriate lavorate	elementi plastici	tettoia

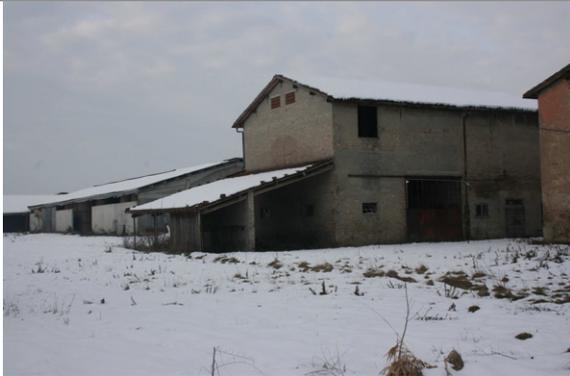
DESCRIZIONE	Rustico con stalla e fienile, coperto a due falde. Ad ovest è presente un corpo di fabbrica congiunto al principale, più basso, coperto a due falde est, mentre ad est è presente una tettoia ad una falda, realizzata successivamente e non tutelata. Ha subito qualche intervento nel corso del tempo (realizzazione tettoia, modifica aperture).			
	TIPOLOGIA DELL'EDIFICIO	casa quadrata	casa a corpi congiunti	casa a porta morta	casa a corte
		casa bracciantile	casa o villa padronale	rustico	bassi servizi
		casello o caseificio	casa a torre	casa porticata	altro
	FUNZIONE ORIGINARIA DELL'EDIFICIO	residenza agricola	residenza civile	stalla	fienile
		porcilaia	silos	serra	deposito agricolo
		impianto agricolo intensivo	cantina	caseificio	altro
	FUNZIONE ATTUALE DELL'EDIFICIO	residenza agricola	residenza civile	stalla	fienile
		porcilaia	silos	serra	deposito agricolo
		impianto agricolo intensivo	cantina	caseificio	altro: inutilizzato

VALORE	storico-architettonico	storico-tipologico		storico-testimoniale
	STATO DI CONSERVAZIONE	ottimo	buono		discreto
		cattivo	gravi lesioni/crolli (fino al 60% delle strutture portanti perimetrali in essere)		diroccato (meno del 60% delle strutture portanti perimetrali in essere)
	PRESENZA CARATTERI ORIGINARI	alta	media		bassa
	CATEGORIA D'INTERVENTO <small>Rif. NTA RUE art. 4.1.3 e 4.1.5</small>	3A			
	ORIENTAMENTO DEL FRONTE PRINCIPALE	nord			
	NUMERO PIANI	2			
	CARATTERI ARCHITETTONICI COSTRUTTIVI	<u>murature</u>	pietra	laterizio	miste
		<u>intonaci</u>	conservati/ripristinati	ammalorati/assenti	mattone a vista
<u>copertura</u>		coppi	tegole	cementiti o altri	
<u>infissi</u>		legno	metallo	altri	
<u>battenti esterni</u>		scuri	persiane	tapparelle/altro	
	<u>tinteggi</u>	conservati/recenti	dilavati/alterati	complessivamente assenti	
ELEMENTI ARCHITETTONICI ESTERNI	porta morta	modanature/aperture	infissi lignei di pregio	gelosie

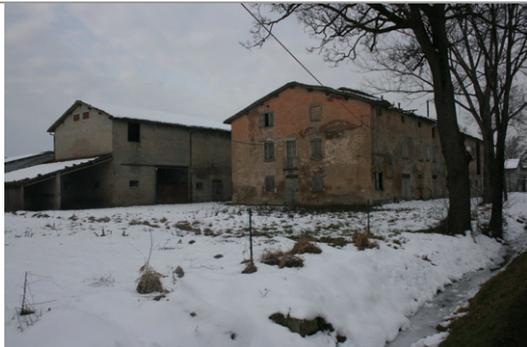
Vista del complesso da nord-est, a sinistra il rustico **b**, a destra l'edificio a corpi congiunti **a**.
Sulla destra alcune delle farnie tutelate.

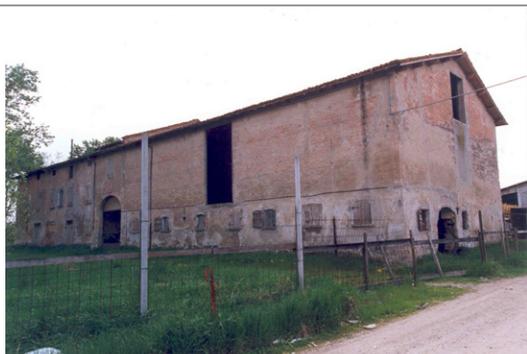
Foto Costa cod. 31B18-01: vista da nord dell'edificio **a**

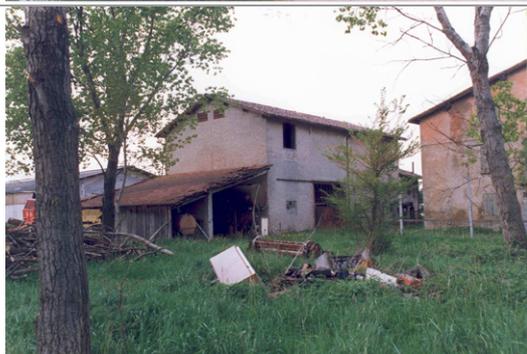
Foto Costa cod. 31B18-02: edificio **b**

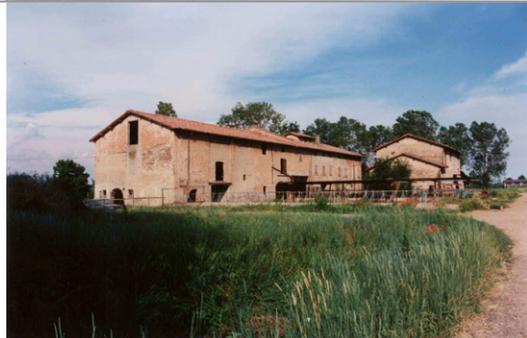
Foto Leonardi cod. 31B18-01: vista del complesso da ovest, a sinistra l'edificio a corpi congiunti **a**, a destra il rustico **b**

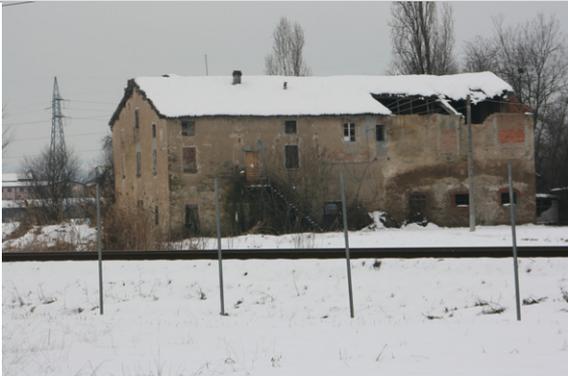
DESCRIZIONE	Edificio a porta morta con rustico a ponente; la copertura è a due falde con colmo indifferenziato. Attualmente parte della copertura risulta crollata. dei due bassi servizi a sud che erano presenti nell'impianto originario non si ha più alcuna traccia. La porta morta risulta tamponata sul prospetto nord.			
	TIPOLOGIA DELL'EDIFICIO	casa quadrata	casa a corpi congiunti	casa a porta morta	casa a corte
		casa bracciantile	casa o villa padronale	barchessa o rustico	bassi servizi
		casello o caseificio	casa a torre	casa porticata	altro
	FUNZIONE ORIGINARIA DELL'EDIFICIO	residenza agricola	residenza civile	stalla	fienile
		porcilaia	silos	serra	deposito agricolo
		impianto agricolo intensivo	cantina	caseificio	altro
	FUNZIONE ATTUALE DELL'EDIFICIO	residenza agricola	residenza civile	stalla	fienile
		porcilaia	silos	serra	deposito agricolo
		impianto agricolo intensivo	cantina	caseificio	altro: in stato di abbandono

VALORE	storico-architettonico	storico-tipologico		storico-testimoniale
	STATO DI CONSERVAZIONE	ottimo	buono		discreto
		cattivo	gravi lesioni/crolli (fino al 60% delle strutture portanti perimetrali in essere)		diroccato (meno del 60% delle strutture portanti perimetrali in essere)
	PRESENZA CARATTERI ORIGINARI	alta	media		bassa
CATEGORIA D'INTERVENTO <small>Rif. NTA RUE art. 4.1.3 e 4.1.5</small>	3A				
ORIENTAMENTO DEL FRONTE PRINCIPALE	sud				
NUMERO PIANI	3 più sottotetto				
CARATTERI ARCHITETTONICI COSTRUTTIVI	murature	pietra	laterizio	miste	
	intonaci	conservati/ripristinati	ammalorati/assenti	mattoni a vista	
	copertura	coppi	tegole	cementiti o altri	
	infissi	legno	metallo	altri	
	battenti esterni	scuri	persiane	tapparelle/altro	
	tinteggi	conservati/recenti	dilavati/alterati	complessivamente assenti	
ELEMENTI ARCHITETTONICI ESTERNI	porta morta	modanature/aperture	infissi lignei di pregio	gelosie

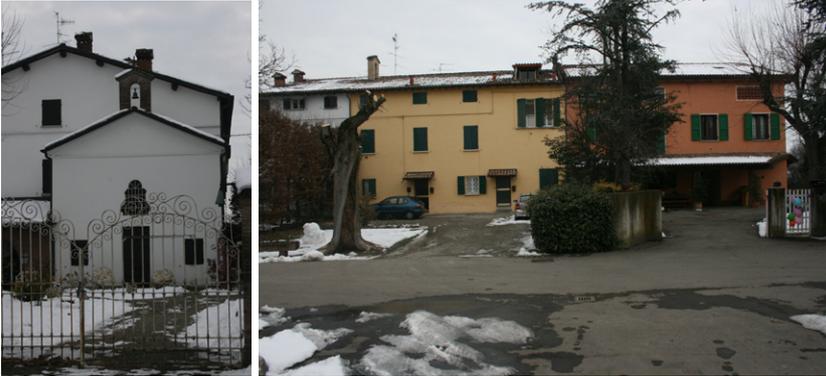
DESCRIZIONE	prospetto ovest dell'oratorio, prospetto sud del resto dell'edificio Edificio in linea a corpi congiunti, diviso in tre proprietà distinte, differentemente trattate. La copertura dell'intero edificio è a due falde con colmo differenziato. Alla proprietà di ponente è annesso l'oratorio. 'Presenta una facciata a capanna, orientata liturgicamente, con porta architravata, finestra lobata superiore e due finestrelle laterali. Sul tetto è posto un campaniletto a vela.' (W.Baricchi, op.cit.)			
	TIPOLOGIA DELL'EDIFICIO	casa quadrata	casa a corpi congiunti	casa a porta morta	casa a corte
		casa bracciantile	casa o villa padronale	barchessa o rustico	bassi servizi
		casello o caseificio	casa a torre	casa porticata	altro: oratorio
	FUNZIONE ORIGINARIA DELL'EDIFICIO	residenza agricola	residenza civile	stalla	fiatile
		porcilaia	silos	serra	deposito agricolo
		impianto agricolo intensivo	cantina	caseificio	altro: oratorio

FUNZIONE ATTUALE DELL'EDIFICIO	residenza agricola	residenza civile	stalla	fiatile
		porcilaia	silos	serra	deposito agricolo
	impianto agricolo intensivo	cantina	caseificio	altro: oratorio	
VALORE	storico-architettonico	storico-tipologico		storico-testimoniale	
STATO DI CONSERVAZIONE	ottimo	buono-ristrutturato		discreto	
	cattivo	gravi lesioni/crolli (fino al 60% delle strutture portanti perimetrali in essere)		diroccato (meno del 60% delle strutture portanti perimetrali in essere)	
PRESENZA CARATTERI ORIGINARI	alta	media		bassa	
CATEGORIA D'INTERVENTO <small>Rif. NTA RUE art. 4.1.3 e 4.1.5</small>	2A per l'oratorio, 3B per il resto				
ORIENTAMENTO DEL FRONTE PRINCIPALE	sud				
NUMERO PIANI	2 più sottotetto				
CARATTERI ARCHITETTONICI COSTRUTTIVI	murature	pietra	laterizio	miste	
	intonaci	conservati/ripristinati	ammalorati/assenti	mattone a vista	
	copertura	coppi	tegole	cementiti o altri	
	infissi	legno	metallo	altri

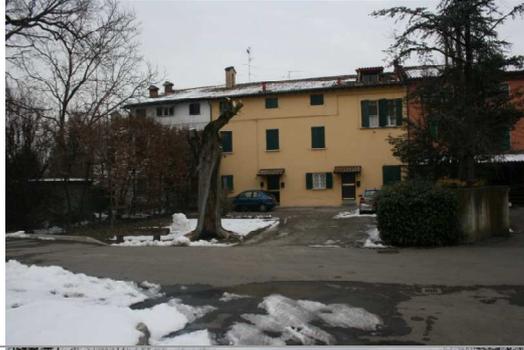
Vista dell'edificio da sud-est

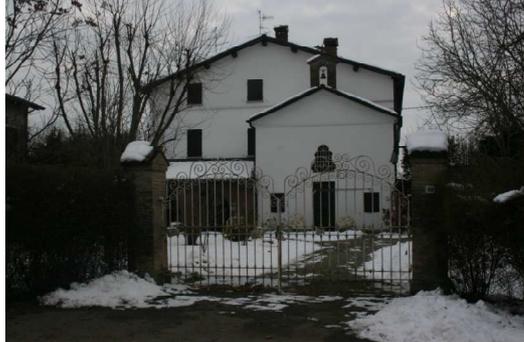
Vista da ovest della proprietà di ponente
con oratorio annesso

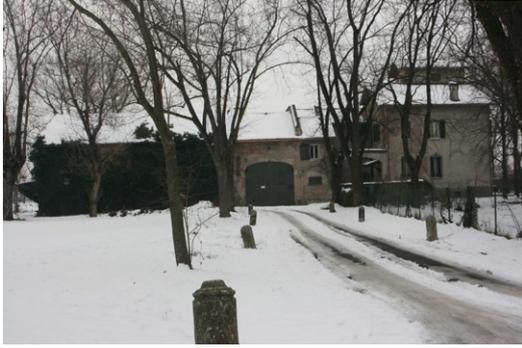
EDIFICIO a	FOTOGRAFIA

DESCRIZIONE	Edificio a corpi congiunti in cui si distingue il casino civile a sud. Il volume è compatto a pianta quadrangolare su tre livelli e parte centrale rialzata. Le luci sono regolari e simmetricamente distribuite. La tipologia deriva forse da una ristrutturazione ottocentesca della precedente struttura. Sono ancora osservabili al piano nobile, sulla facciata, le tracce di un antico loggiato. (da: "Insediamento storico e beni culturali Comune di Reggio Emilia" a cura di W.Baricchi; edificio n. 46). A nord è invece presente il rustico costituito da residenza agricola, stalla e fienile, separati da una porta morta.			
	TIPOLOGIA DELL'EDIFICIO	casa quadrata	casa a corpi congiunti	casa a porta morta	casa a corte
		casa bracciantile	casa o villa padronale	barchessa o rustico	bassi servizi
		casello o caseificio	casa a torre	casa porticata	altro
	FUNZIONE ORIGINARIA DELL'EDIFICIO	residenza agricola	residenza civile	stalla	fienile

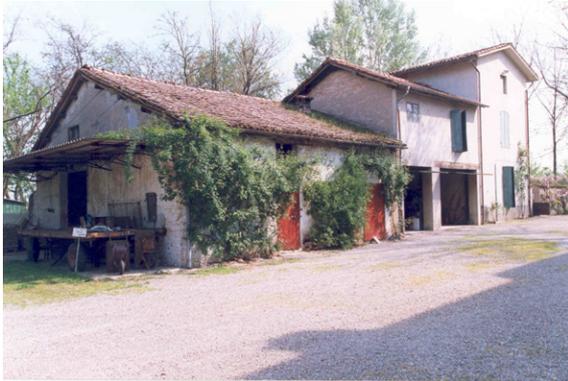
Foto COSTA 31C01-3			
	DESCRIZIONE	Edificio a corpi congiunti con residenza civile a sud e rustico a nord; l'edificio è stato ristrutturato, la parte centrale dell'edificio è stata trasformata in autorimessa, il rustico è attualmente utilizzato come deposito e spazi di servizio alla residenza.			
	TIPOLOGIA DELL'EDIFICIO	casa quadrata	casa a corpi congiunti	casa a porta morta	casa a corte
		casa bracciantile	casa o villa padronale	barchessa o rustico	bassi servizi
		casello o caseificio	casa a torre	casa porticata	altro
	FUNZIONE ORIGINARIA DELL'EDIFICIO	residenza agricola	residenza civile	stalla	fienile
		porcilaia	silos	serra	deposito agricolo
		impianto agricolo intensivo	cantina	caseificio	altro
	FUNZIONE ATTUALE DELL'EDIFICIO	residenza agricola	residenza civile	stalla	fienile
		porcilaia	silos	serra	deposito agricolo
		impianto agricolo intensivo	cantina	caseificio	altro

VALORE	storico-architettonico	storico-tipologico	storico-testimoniale	
	STATO DI CONSERVAZIONE	ottimo	buono-ristrutturato	discreto	
		cattivo	gravi lesioni/crolli (fino al 60% delle strutture portanti perimetrali in essere)	diroccato (meno del 60% delle strutture portanti perimetrali in essere)	
	PRESENZA CARATTERI ORIGINARI	alta	media	bassa	
	CATEGORIA D'INTERVENTO <small>Rif. NTA RUE art. 4.1.3 e 4.1.5</small>	2B			
	ORIENTAMENTO DEL FRONTE PRINCIPALE	ovest			
	NUMERO PIANI	2			
	CARATTERI ARCHITETTONICI COSTRUTTIVI	murature	pietra	laterizio	miste
		intonaci	conservati/ripristinati	ammalorati/assenti	mattone a vista
copertura		coppi	tegole	cementiti o altri	
infissi		legno	metallo	altri	
battenti esterni		scuri	persiane	tapparelle/altro	
	tinteggi	conservati/recenti	dilavati/alterati	complessivamente assenti	
ELEMENTI ARCHITETTONICI ESTERNI	porta morta	modanature/aperture	infissi lignei di pregio	gelosie

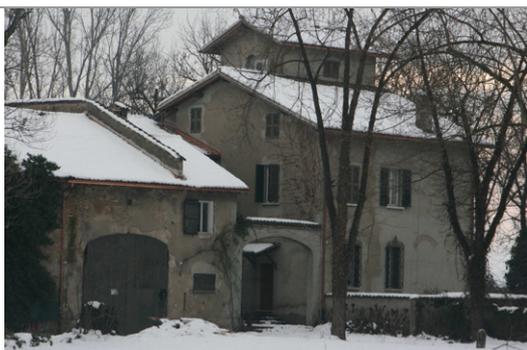
Vista da nord-ovest del casino congiunto al rustico

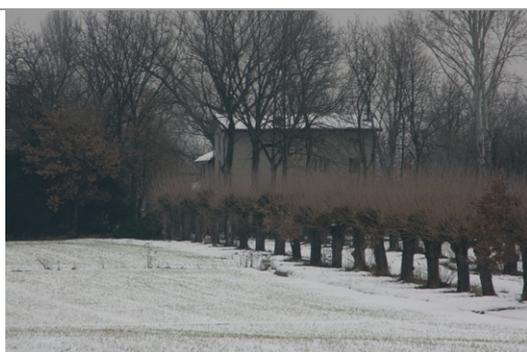
Vista del filare di gelsi tutelati lungo l'antico accesso al complesso da sud; sullo sfondo l'edificio **b**, a corpi congiunti

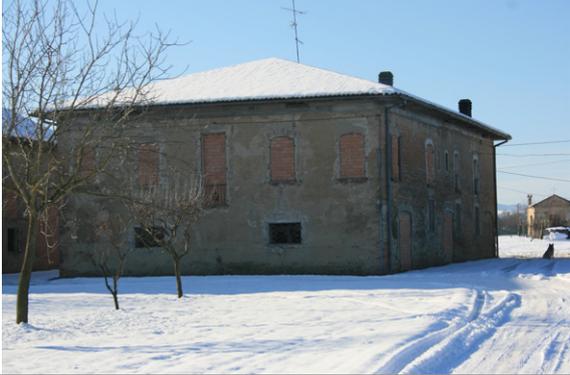
DESCRIZIONE	Nel complesso rurale si evidenzia il rustico civile probabilmente di origine cinquecentesca. E' a pianta quadrangolare sviluppata su due livelli con coperto a quattro ampie falde, luci regolari e simmetriche. (da: "Insediamento storico e beni culturali Comune di Reggio Emilia" a cura di W.Baricchi; edificio n. 57) Sono state tamponate le aperture per consolidare ed evitare crolli, essendo disabitato l'edificio.			
	TIPOLOGIA DELL'EDIFICIO	casa quadrata	casa a corpi congiunti	casa a porta morta	casa a corte
		casa bracciantile	casa o villa padronale	barchessa o rustico	bassi servizi
		casello o caseificio	casa a torre	casa porticata	altro
	FUNZIONE ORIGINARIA DELL'EDIFICIO	residenza agricola	residenza civile	stalla	fienile
		porcilaia	silos	serra	deposito agricolo
		impianto agricolo intensivo	cantina	caseificio	altro
	FUNZIONE ATTUALE DELL'EDIFICIO	residenza agricola	residenza civile	stalla	fienile

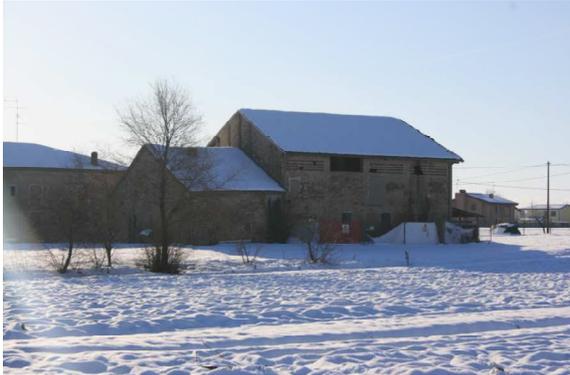
DESCRIZIONE	Edificio ad elementi giustapposti con rustico a sud e civile a nord; la copertura è a due falde a colmo differenziato. Sono state tamponate alcune aperture del civile e del fienile per consolidare ed evitare crolli, non essendo utilizzato l'edificio.			
	TIPOLOGIA DELL'EDIFICIO	casa quadrata	casa a corpi congiunti	casa a porta morta	casa a corte
		casa bracciantile	casa o villa padronale	barchessa o rustico	bassi servizi
		casello o caseificio	casa a torre	casa porticata	altro: ad elementi giustapposti
	FUNZIONE ORIGINARIA DELL'EDIFICIO	residenza agricola	residenza civile	stalla	fienile
		porcilaia	silos	serra	deposito agricolo
		impianto agricolo intensivo	cantina	caseificio	altro
	FUNZIONE ATTUALE DELL'EDIFICIO	residenza agricola	residenza civile	stalla	fienile
		porcilaia	silos	serra	deposito agricolo
		impianto agricolo intensivo	cantina	caseificio	altro: disabitata

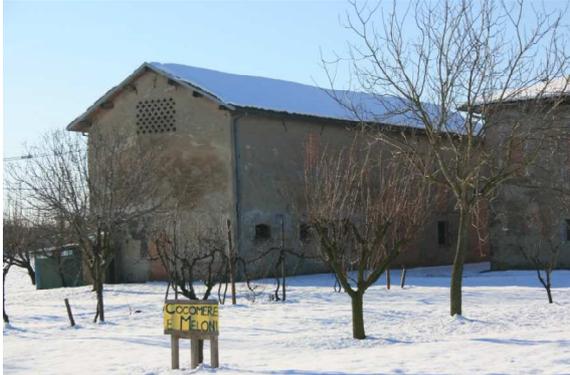
DESCRIZIONE	Rustico a pianta rettangolare con stalla e fienile. Il prospetto ovest era caratterizzato da un portico inizialmente a tre luci a tutto sesto, di cui è stata successivamente tamponata quella centrale per ricavare un volume chiuso; attualmente anche le due laterali sono state tamponate. Ha copertura a due falde a colmo differenziato.			
	TIPOLOGIA DELL'EDIFICIO	casa quadrata	casa a corpi congiunti	casa a porta morta	casa a corte
		casa bracciantile	casa o villa padronale	barchessa o rustico	bassi servizi
		casello o caseificio	casa a torre	casa porticata	altro
	FUNZIONE ORIGINARIA DELL'EDIFICIO	residenza agricola	residenza civile	stalla	fienile
		porcilaia	silos	serra	deposito agricolo
		impianto agricolo intensivo	cantina	caseificio	altro
	FUNZIONE ATTUALE DELL'EDIFICIO	residenza agricola	residenza civile	stalla	fienile
		porcilaia	silos	serra	deposito
		impianto agricolo intensivo	cantina	caseificio	altro

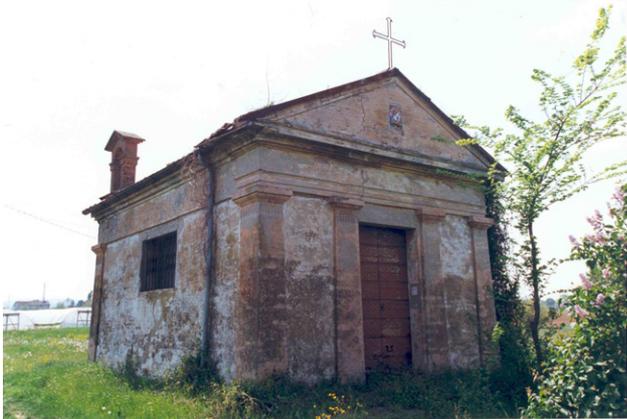
DESCRIZIONE	Oratorio di pertinenza del complesso, cui è collegato da una carraia. Presenta copertura a capanna, timpano con formella smaltata e lesene sul prospetto principale, un campaniletto a vela, tracce dei tinteggi originali.			
	TIPOLOGIA DELL'EDIFICIO	casa quadrata	casa a corpi congiunti	casa a porta morta	casa a corte
		casa bracciantile	casa o villa padronale	barchessa o rustico	bassi servizi
		casello o caseificio	casa a torre	casa porticata	oratorio
	VALORE	storico-architettonico		storico-tipologico	storico-testimoniale
	STATO DI CONSERVAZIONE	ottimo		buono	discreto
		cattivo		gravi lesioni/crolli (fino al 60% delle strutture portanti perimetrali in essere)	diroccato (meno del 60% delle strutture portanti perimetrali in essere)
	PRESENZA CARATTERI ORIGINARI	alta		media	bassa
	CATEGORIA D'INTERVENTO <small>Rif. NTA RUE art. 4.1.3 e 4.1.5</small>	2A			
ORIENTAMENTO DEL FRONTE PRINCIPALE	Nord

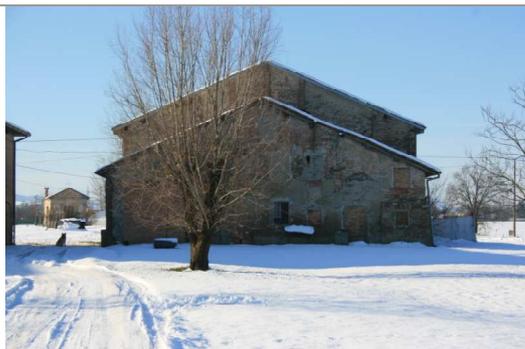
Vista dell'edificio ad elementi giustapposti
(edificio **b**)

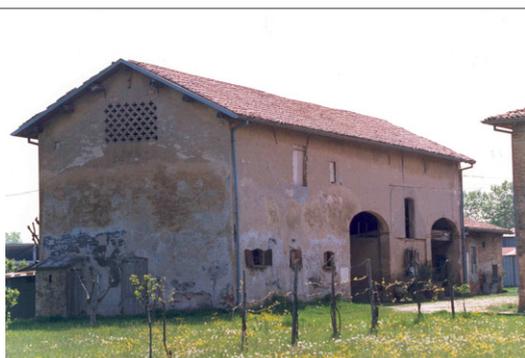
Foto Costa cod. 31C03-1
Vista del rustico (edificio **c**) da nord: si vedono chiaramente le luci del portico attualmente tamponate, e la latrina esterna ancora presente sul prospetto nord.

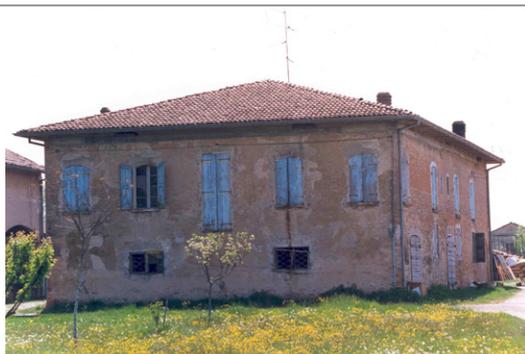
Foto Costa cod. 31C03-2: vista da nord dell'edificio **a**

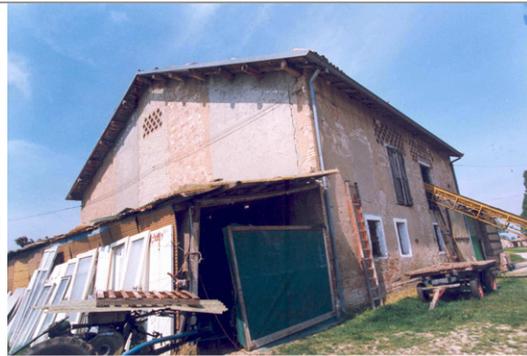
Foto Costa cod. 31C03-3: vista da sud dell'edificio **b**

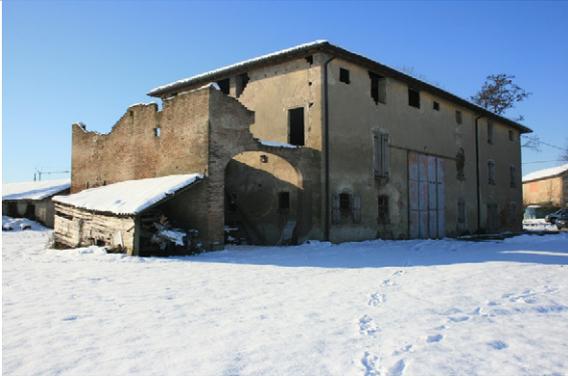
EDIFICIO a	FOTOGRAFIA

DESCRIZIONE	Edificio rurale a pianta rettangolare coperto a quattro falde con parte civile a ovest e stalla e fienile a est; ad est è presente il rudere di un portico con luce ad arco a sesto ribassato che probabilmente serviva da ricovero macchinari e attrezzi.			
	TIPOLOGIA DELL'EDIFICIO	casa quadrata	casa a corpi congiunti	casa a porta morta	casa a corte
		casa bracciantile	casa o villa padronale	barchessa o rustico	bassi servizi
		casello o caseificio	casa a torre	casa porticata	altro
	FUNZIONE ORIGINARIA DELL'EDIFICIO	residenza agricola	residenza civile	stalla	fienile
		porcilaia	silos	serra	deposito agricolo
		impianto agricolo intensivo	cantina	caseificio	altro
	FUNZIONE ATTUALE DELL'EDIFICIO	residenza agricola	residenza civile	stalla	fienile
		porcilaia	silos	serra	deposito agricolo
		impianto agricolo intensivo	cantina	caseificio	altro: in stato di abbandono

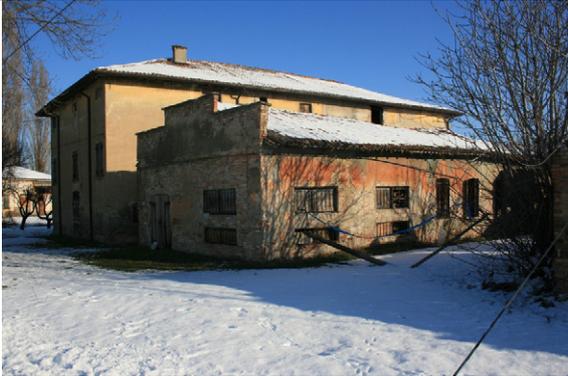
EDIFICIO b	FOTOGRAFIA

DESCRIZIONE	Caseificio a pianta rettangolare coperto a due falde, con la facciata caratterizzata da un tipico coronamento tripartito.			
	TIPOLOGIA DELL'EDIFICIO	casa quadrata	casa a corpi congiunti	casa a porta morta	casa a corte
		casa bracciantile	casa o villa padronale	barchessa o rustico	bassi servizi
		casello o caseificio	casa a torre	casa porticata	altro
	FUNZIONE ORIGINARIA DELL'EDIFICIO	residenza agricola	residenza civile	stalla	fienile
		porcilaia	silos	serra	deposito agricolo
		impianto agricolo intensivo	cantina	caseificio	altro
	FUNZIONE ATTUALE DELL'EDIFICIO	residenza agricola	residenza civile	stalla	fienile
		porcilaia	silos	serra	deposito agricolo
		impianto agricolo intensivo	cantina	caseificio	altro: in stato di abbandono
	VALORE	storico-architettonico	storico-tipologico		storico-testimoniale
	STATO DI CONSERVAZIONE	ottimo	buono		discreto
		cattivo	gravi lesioni/crolli (fino al 60% delle strutture portanti perimetrali in essere)		diroccato (meno del 60% delle strutture portanti perimetrali in essere)

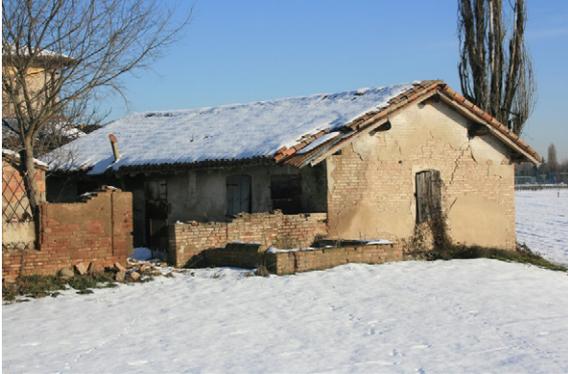
EDIFICIO C	FOTOGRAFIA

DESCRIZIONE	Basso servizio a pianta rettangolare ad un solo piano coperto a due falde.			
	TIPOLOGIA DELL'EDIFICIO	casa quadrata	casa a corpi congiunti	casa a porta morta	casa a corte
		casa bracciantile	casa o villa padronale	barchessa o rustico	bassi servizi
		casello o caseificio	casa a torre	casa porticata	altro
	FUNZIONE ORIGINARIA DELL'EDIFICIO	residenza agricola	residenza civile	stalla	fienile
		porcilaia	silos	serra	deposito agricolo
		impianto agricolo intensivo	cantina	caseificio	altro
	FUNZIONE ATTUALE DELL'EDIFICIO	residenza agricola	residenza civile	stalla	fienile
		porcilaia	silos	serra	deposito agricolo
		impianto agricolo intensivo	cantina	caseificio	altro: in stato di abbandono
	VALORE	storico-architettonico	storico-tipologico		storico-testimoniale
	STATO DI CONSERVAZIONE	ottimo	buono		discreto
		cattivo	gravi lesioni/crolli (fino al 60% delle strutture portanti perimetrali in essere)		diroccato (meno del 60% delle strutture portanti perimetrali in essere)

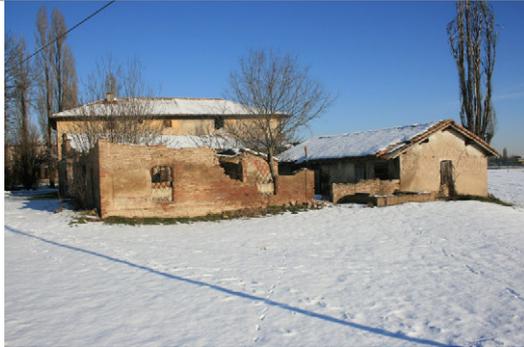
Vista da sud del complesso, in primo piano il basso servizio **c** e il fabbricato a servizi diroccato (non tutelato)

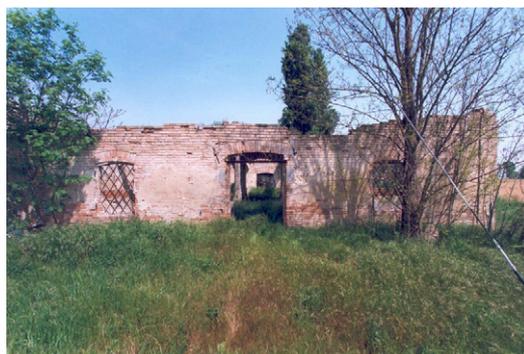
Foto Costa cod. 31C05-2
Vista da ovest del fabbricato a servizi
diroccato (non tutelato)

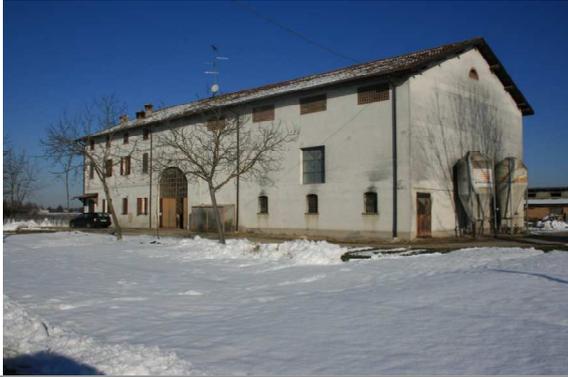
DESCRIZIONE	Edificio ad elementi giustapposti con porta morta. Il rustico è disposto a ponente. Il tetto è a due falde con colmo differenziato. E' attribuibile al XVIII-XIX secolo. (da: "Insediamento storico e beni culturali Comune di Reggio Emilia" a cura di W.Baricchi; edificio n. 63)			
	TIPOLOGIA DELL'EDIFICIO	casa quadrata	casa a corpi congiunti	casa a porta morta	casa a corte
		casa bracciantile	casa o villa padronale	barchessa o rustico	bassi servizi
		casello o caseificio	casa a torre	casa porticata	altro
	FUNZIONE ORIGINARIA DELL'EDIFICIO	residenza agricola	residenza civile	stalla	fienile
		porcilaia	silos	serra	deposito agricolo
		impianto agricolo intensivo	cantina	caseificio	altro
	FUNZIONE ATTUALE DELL'EDIFICIO	residenza agricola	residenza civile	stalla	fienile
		porcilaia	silos	serra	deposito agricolo
		impianto agricolo intensivo	cantina	caseificio	altro

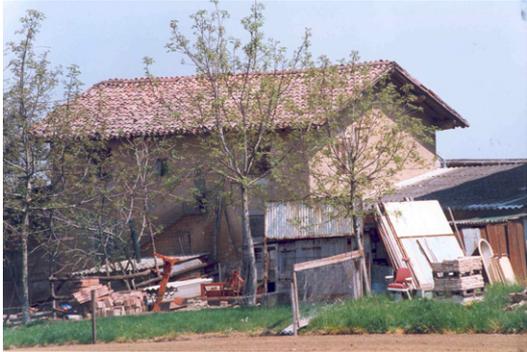
EDIFICIO b	FOTOGRAFIA

FOTO COSTA 31C06-2
	DESCRIZIONE	<p>Basso servizio a nord-ovest del complesso, connesso al civile dell'edificio a. Ha subito modifiche nel corso del tempo e gli sono state addossate altre strutture, alcune precarie in lamiera: è da considerarsi soggetta a tutela la parte di edificio originaria, presente in sedime sul catasto d'impianto.</p>				
	TIPOLOGIA DELL'EDIFICIO	casa quadrata	casa a corpi congiunti	casa a porta morta	casa a corte	
		casa bracciantile	casa o villa padronale	barchessa o rustico	bassi servizi	
	FUNZIONE ORIGINARIA DELL'EDIFICIO	casello o caseificio	casa a torre	casa porticata	altro	
		residenza agricola	residenza civile	stalla	fienile	
		porcilaia	silos	serra	deposito agricolo	
		impianto agricolo intensivo	cantina	caseificio	altro	
	FUNZIONE ATTUALE DELL'EDIFICIO	residenza agricola	residenza civile	stalla	fienile	
		porcilaia	silos	serra	deposito agricolo

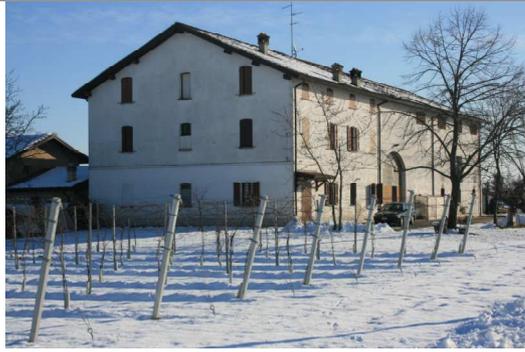
Vista dell'edificio **a** da ovest

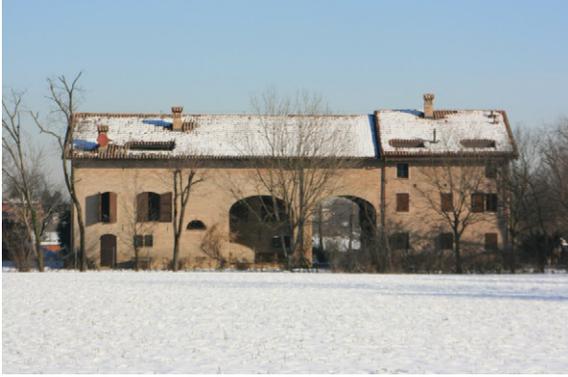
DESCRIZIONE	E' presente un edificio ad elementi giustapposti con rustico a ponente e porta morta. Il tetto è a due falde con colmo indifferenziato. (da: "Insediamento storico e beni culturali Comune di Reggio Emilia" a cura di W.Baricchi; edificio n. 170) Durante la ristrutturazione è stata rialzata la parte civile dell'edificio e la copertura è attualmente a colmo differenziato. La ristrutturazione ha comunque mantenuto i caratteri tipologici originari			
	TIPOLOGIA DELL'EDIFICIO	casa quadrata	casa a corpi congiunti	casa a porta morta	casa a corte
		casa bracciantile	casa o villa padronale	barchessa o rustico	bassi servizi
		casello o caseificio	casa a torre	casa porticata	altro
	FUNZIONE ORIGINARIA DELL'EDIFICIO	residenza agricola	residenza civile	stalla	fienile
		porcilaia	silos	serra	deposito agricolo
		impianto agricolo intensivo	cantina	caseificio	altro
	FUNZIONE ATTUALE DELL'EDIFICIO	residenza agricola	residenza civile	stalla	fienile
