**Città storica: disciplina particolareggiata
per gli interventi sugli edifici di interesse
storico-tipologico**

Riquadro 31

Piano Strutturale Comunale e Regolamento Urbanistico Edilizio 2011

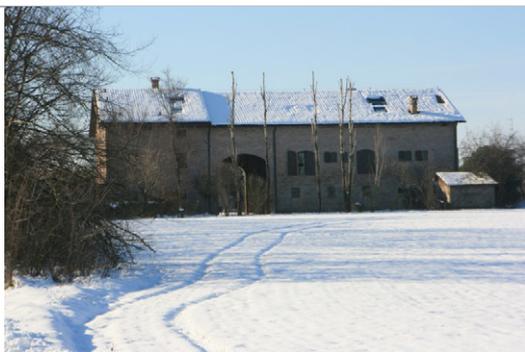
DESCRIZIONE	E' presente un edificio ad elementi giustapposti con rustico a ponente e porta morta. Il tetto è a due falde con colmo indifferenziato. (da: "Insediamento storico e beni culturali Comune di Reggio Emilia" a cura di W.Baricchi; edificio n. 170) Durante la ristrutturazione è stata rialzata la parte civile dell'edificio e la copertura è attualmente a colmo differenziato. La ristrutturazione ha comunque mantenuto i caratteri tipologici originari			
	TIPOLOGIA DELL'EDIFICIO	casa quadrata	casa a corpi congiunti	casa a porta morta	casa a corte
		casa bracciantile	casa o villa padronale	barchessa o rustico	bassi servizi
		casello o caseificio	casa a torre	casa porticata	altro
	FUNZIONE ORIGINARIA DELL'EDIFICIO	residenza agricola	residenza civile	stalla	fienile
		porcilaia	silos	serra	deposito agricolo
		impianto agricolo intensivo	cantina	caseificio	altro
	FUNZIONE ATTUALE DELL'EDIFICIO	residenza agricola	residenza civile	stalla	fienile

Vista da nord dell'edificio.

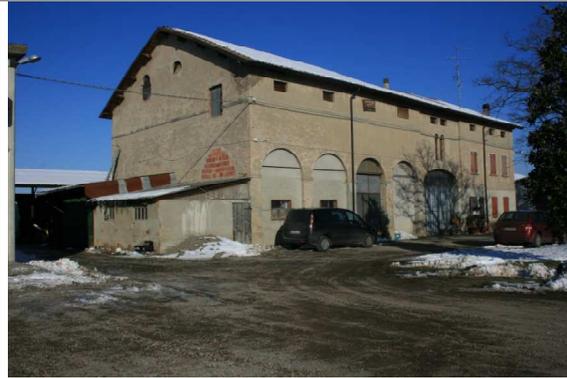
EDIFICIO a

Edificio ad elementi giustapposti con porta morta; il rustico è situato a sud ed è caratterizzato da quattro luci sul prospetto est più una su quello sud, tutte successivamente tamponate tranne una, chiusa da un portone in lamiera. Da segnalare sulla porta morta la presenza di un'apertura a bifora.

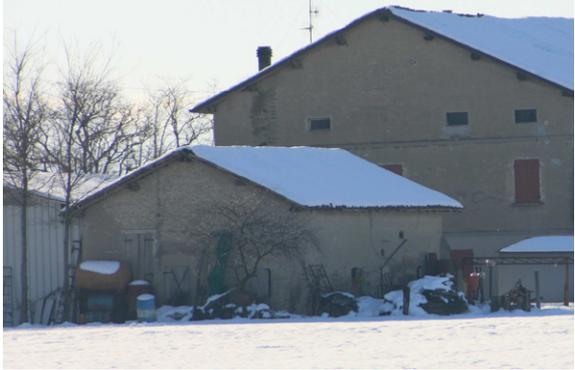
EDIFICIO b	FOTOGRAFIA

DESCRIZIONE	Basso servizio porticato a pianta rettangolare e copertura a due falde. Il portico a tre luci archivolte presente sul prospetto est, è coperto da un piccolo capannone in lamiera che è stato addossato al basso servizio.			
	TIPOLOGIA DELL'EDIFICIO	casa quadrata	casa a corpi congiunti	casa a porta morta	casa a corte
		casa bracciantile	casa o villa padronale	barchessa o rustico	bassi servizi
	FUNZIONE ORIGINARIA DELL'EDIFICIO	casello o caseificio	casa a torre	casa porticata	altro
		residenza agricola	residenza civile	stalla	fienile
		porcilaia	silos	serra	deposito agricolo
		impianto agricolo intensivo	cantina	caseificio	altro
	FUNZIONE ATTUALE DELL'EDIFICIO	residenza agricola	residenza civile	stalla	fienile
		porcilaia	silos	serra	deposito agricolo
	impianto agricolo intensivo	cantina	caseificio	altro	
VALORE	storico-architettonico	storico-tipologico		storico-testimoniale

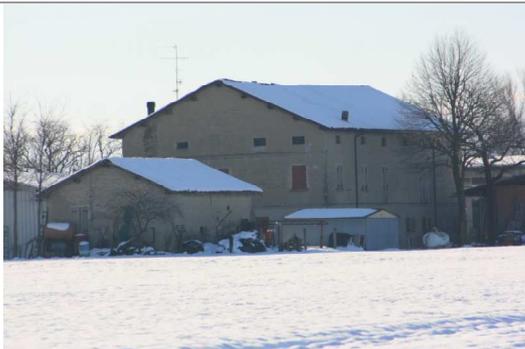
Vista da nord dell'edificio **a** e del basso servizio **b**

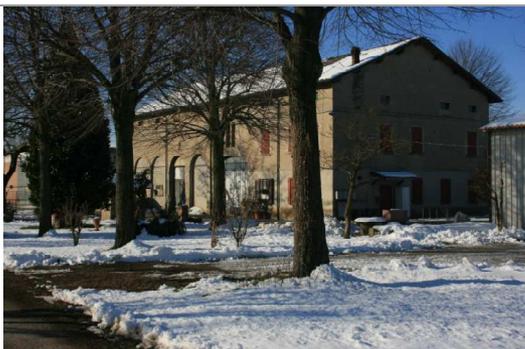
Vista da nord-est dell'edificio a porta morta

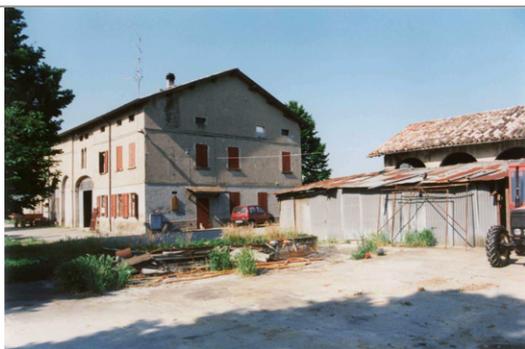
Foto LEONARDI 31C20-2
Vista dell'edificio a porta morta e del basso servizio di cui si scorgono le tre luci del portico parzialmente coperte da una tettoia in lamiera.

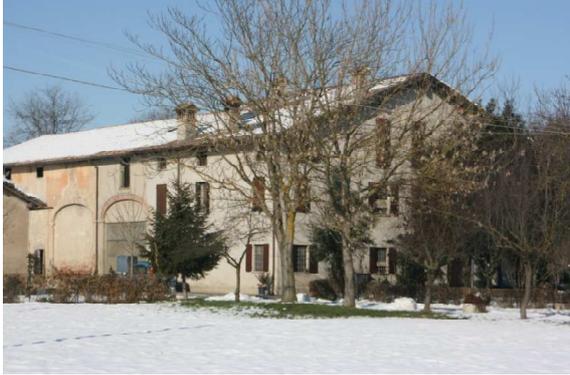
<p>vista da sud-est</p>			
	DESCRIZIONE	Edificio ad elementi giustapposti; il rustico è a ponente ed è caratterizzato da due luci a sesto ribassato di cui una tamponata, mentre il civile è a levante ed è stato ristrutturato. La copertura è a due falde con colmo disassato in quanto il civile si estende maggiormente verso nord.			
TIPOLOGIA DELL'EDIFICIO	casa quadrata	casa a corpi congiunti	casa a porta morta	casa a corte	
	casa bracciantile	casa o villa padronale	barchessa o rustico	bassi servizi	
	casello o caseificio	casa a torre	casa porticata	altro	
FUNZIONE ORIGINARIA DELL'EDIFICIO	residenza agricola	residenza civile	stalla	fienile	
	porcilaia	silos	serra	deposito agricolo	
	impianto agricolo intensivo	cantina	caseificio	altro	
FUNZIONE ATTUALE DELL'EDIFICIO	residenza agricola	residenza civile	stalla	fienile	
	porcilaia	silos	serra	deposito agricolo	
	impianto agricolo intensivo	cantina	caseificio	altro

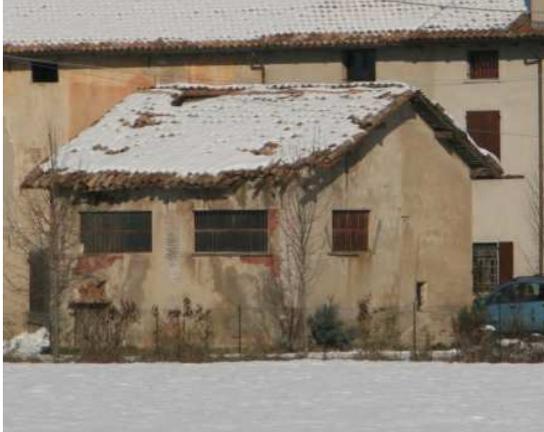
DESCRIZIONE	Basso servizio a sud dell'edificio principale.			
	TIPOLOGIA DELL'EDIFICIO	casa quadrata	casa a corpi congiunti	casa a porta morta	casa a corte
		casa bracciantile	casa o villa padronale	barchessa o rustico	bassi servizi
		casello o caseificio	casa a torre	casa porticata	altro
	FUNZIONE ORIGINARIA DELL'EDIFICIO	residenza agricola	residenza civile	stalla	fienile
		porcilaia	silos	serra	deposito agricolo
		impianto agricolo intensivo	cantina	caseificio	altro
	FUNZIONE ATTUALE DELL'EDIFICIO	residenza agricola	residenza civile	stalla	fienile
		porcilaia	silos	serra	deposito agricolo
		impianto agricolo intensivo	cantina	caseificio	altro
	VALORE	storico-architettonico	storico-tipologico		storico-testimoniale
	STATO DI CONSERVAZIONE	ottimo	buono		discreto
		cattivo	gravi lesioni/crolli (fino al 60% delle strutture portanti perimetrali in essere)		diroccato (meno del 60% strutture portanti perimetrali in essere)

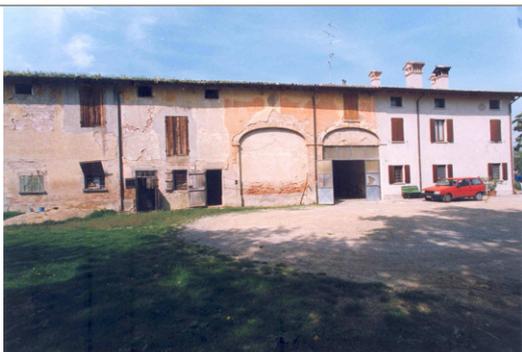
Foto Costa cod.31C21-2: prospetto sud
dell'edificio **a**

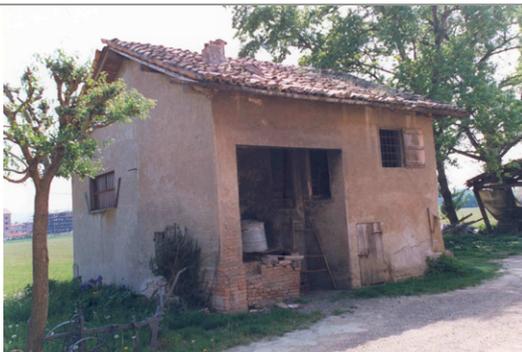
Foto Costa cod. 31C21-1: edificio **b** vista da
nord-est

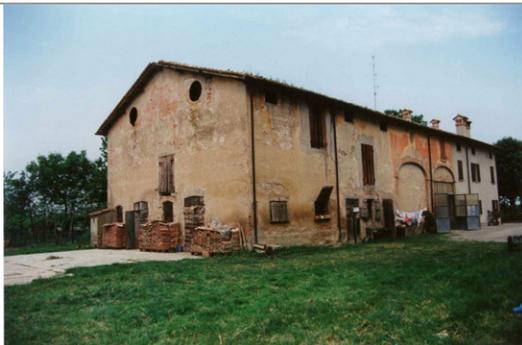
Foto Leonardi cod. 31C21-1: edificio **a** vista
da sud-ovest

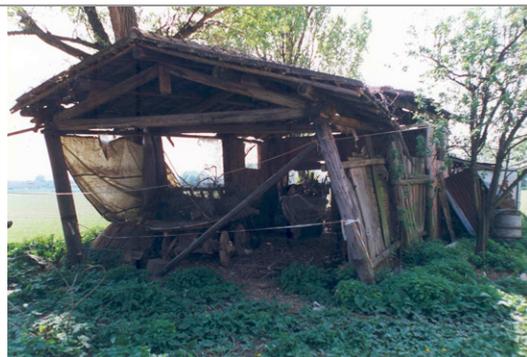
Foto Costa cod.31C21-3: basso servizio a sud-ovest del complesso, oggi demolito (ma visibile nella base BTU)

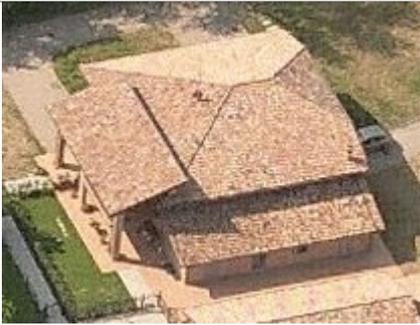
EDIFICIO a	FOTOGRAFIA

DESCRIZIONE	Edificio ex agricolo oggi ristrutturato ad uso residenziale.			
TIPOLOGIA DELL'EDIFICIO	casa quadrata	casa a corpi congiunti	casa a porta morta	casa a corte	
	casa bracciantile	casa o villa padronale	barchessa o rustico	bassi servizi	
	casello o caseificio	casa a torre	casa porticata	altro	
FUNZIONE ORIGINARIA DELL'EDIFICIO	residenza agricola	residenza civile	stalla	fienile	
	porcilaia	silos	serra	deposito agricolo	
	impianto agricolo intensivo	cantina	caseificio	altro	
FUNZIONE ATTUALE DELL'EDIFICIO	residenza agricola	residenza civile	stalla	fienile	
	porcilaia	silos	serra	deposito agricolo	
	impianto agricolo intensivo	cantina	caseificio	altro	
VALORE	storico-architettonico	storico-tipologico		storico-testimoniale	
STATO DI CONSERVAZIONE	ottimo-ristrutturato	buono		discreto	
	cattivo	gravi lesioni/crolli (fino al 60% delle strutture portanti perimetrali in essere)		diroccato (meno del 60% delle strutture portanti perimetrali in essere)

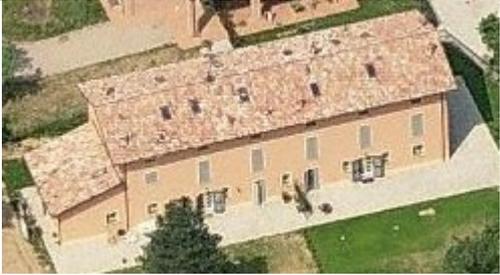
EDIFICIO B	FOTOGRAFIA

DESCRIZIONE	Edificio ex agricolo oggi ristrutturato ad uso residenziale.			
TIPOLOGIA DELL'EDIFICIO	casa quadrata	casa a corpi congiunti	casa a porta morta	casa a corte	
	casa bracciantile	casa o villa padronale	barchessa o rustico	bassi servizi	
	casello o caseificio	casa a torre	casa porticata	altro	
FUNZIONE ORIGINARIA DELL'EDIFICIO	residenza agricola	residenza civile	stalla	fienile	
	porcilaia	silos	serra	deposito agricolo	
	impianto agricolo intensivo	cantina	caseificio	altro	
FUNZIONE ATTUALE DELL'EDIFICIO	residenza agricola	residenza civile	stalla	fienile	
	porcilaia	silos	serra	deposito agricolo	
	impianto agricolo intensivo	cantina	caseificio	altro	
VALORE	storico-architettonico	storico-tipologico		storico-testimoniale	
STATO DI CONSERVAZIONE	ottimo-ristrutturato	buono		discreto	
	cattivo	gravi lesioni/crolli (fino al 60% delle strutture portanti perimetrali in essere)		diroccato (meno del 60% delle strutture portanti perimetrali in essere)

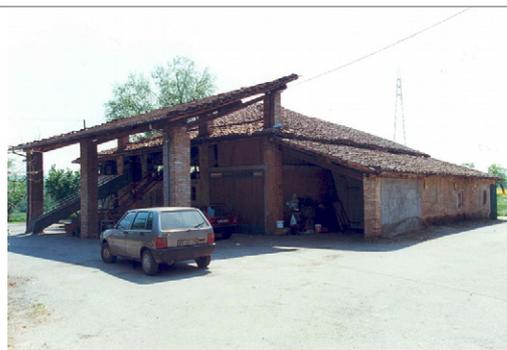
Foto Costa cod. 31C26-3
Vista da nord-est dell'edificio **a**

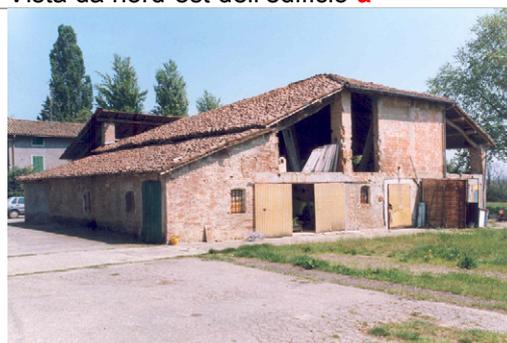
Foto Costa cod. 31C26-2
Vista da sud dell'edificio **a**

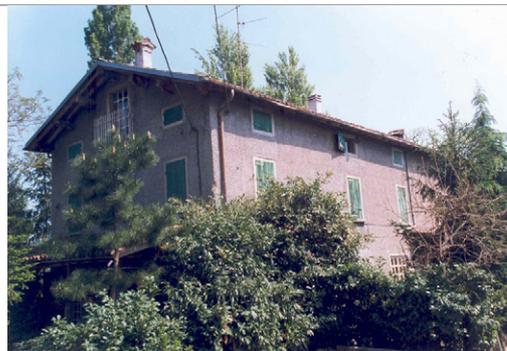
Foto Costa cod. 31C26-2
Vista da nord-ovest dell'edificio **b**

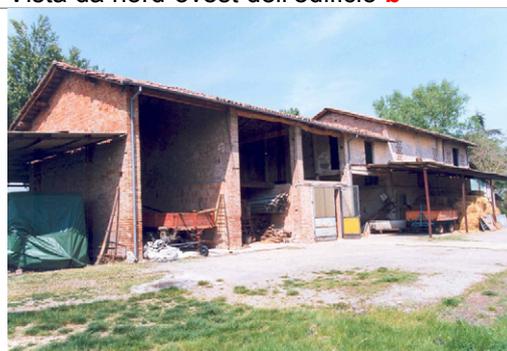
Foto Costa cod. 31C26-1
Vista da sud dell'edificio a nord, oggi
escluso dal vincolo

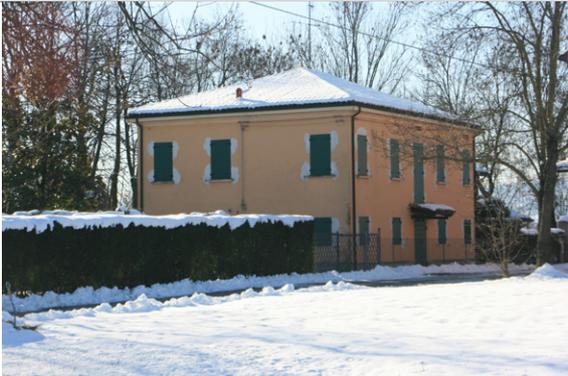
EDIFICIO a	FOTOGRAFIA

DESCRIZIONE	Casino civile a pianta quadrata coperto a quattro falde			
	TIPOLOGIA DELL'EDIFICIO	casa quadrata	casa a corpi congiunti	casa a porta morta	casa a corte
		casa bracciantile	casa o villa padronale	barchessa o rustico	bassi servizi
		casello o caseificio	casa a torre	casa porticata	altro: casino civile
	FUNZIONE ORIGINARIA DELL'EDIFICIO	residenza agricola	residenza civile	stalla	fienile
		porcilaia	silos	serra	deposito agricolo
		impianto agricolo intensivo	cantina	caseificio	altro
	FUNZIONE ATTUALE DELL'EDIFICIO	residenza agricola	residenza civile	stalla	fienile
		porcilaia	silos	serra	deposito agricolo
		impianto agricolo intensivo	cantina	caseificio	altro
	VALORE STATO DI CONSERVAZIONE	storico-architettonico	storico-tipologico	storico-testimoniale	
		Ottimo	buono – ristrutturato	discreto	
cattivo		gravi lesioni/crolli (fino al 60% delle strutture portanti perimetrali in essere)	diroccato (meno del 60% delle strutture portanti perimetrali in essere)

PRESENZA CARATTERI ORIGINARI	alta	media	bassa		
CATEGORIA D'INTERVENTO <small>Rif. NTA RUE art. 4.1.3 e 4.1.5</small>	2B				
ORIENTAMENTO DEL FRONTE PRINCIPALE	ovest				
NUMERO PIANI	2				
CARATTERI ARCHITETTONICI COSTRUTTIVI	<u>murature</u>	pietra	laterizio	miste	
	<u>intonaci</u>	conservati/ripristinati	ammalorati/assenti	mattone a vista	
	<u>copertura</u>	coppi	tegole	cementiti o altri	
	<u>infissi</u>	legno	metallo	altri	
	<u>battenti esterni</u>	scuri	persiane	tapparelle/altro	
	<u>tinteggi</u>	conservati/recenti	dilavati/alterati	complessivamente assenti	
ELEMENTI ARCHITETTONICI ESTERNI	porta morta	modanature/aperture	infissi lignei di pregio	gelosie	
	bugnature	decorazioni	maestà/immaginerie votiva	balconi	
	arcate/volte	inferriate lavorate	elementi plastici	tettoia	
	cornicioni lavorati	portico

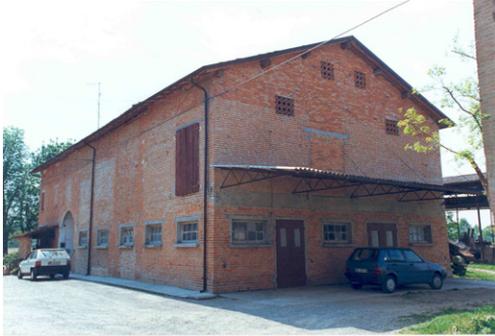
EDIFICIO b	FOTOGRAFIA

Foto Costa cod. 31C27-2			
	DESCRIZIONE	Edificio ad elementi giustapposti con porta morta coperto a due falde con colmo indifferenziato. Il rustico è disposto a nord e sono visibili i rifacimenti di parte delle murature così come delle aperture della stalla; attualmente risulta inutilizzato se non come deposito. Il civile a sud è stato ristrutturato ed è attualmente abitato. Ad est è presente un volume a due piani, porticato al piano superiore, addossato all'edificio.			
	TIPOLOGIA DELL'EDIFICIO	casa quadrata	casa a corpi congiunti	casa a porta morta	casa a corte
		casa bracciantile	casa o villa padronale	barchessa o rustico	bassi servizi
		casello o caseificio	casa a torre	casa porticata	altro
	FUNZIONE ORIGINARIA DELL'EDIFICIO	residenza agricola	residenza civile	stalla	fienile
		porcilaia	silos	serra	deposito agricolo
		impianto agricolo intensivo	cantina	caseificio	altro

FUNZIONE ATTUALE DELL'EDIFICIO	residenza agricola	residenza civile	stalla	fienile
		porcilaia	silos	serra	deposito agricolo
		impianto agricolo intensivo	cantina	caseificio	altro
	VALORE	storico-architettonico	storico-tipologico		storico-testimoniale
	STATO DI CONSERVAZIONE	ottimo	buono		discreto
		cattivo	gravi lesioni/crolli (fino al 60% delle strutture portanti perimetrali in essere)		diroccato (meno del 60% delle strutture portanti perimetrali in essere)
	PRESENZA CARATTERI ORIGINARI	alta	media		bassa
	CATEGORIA D'INTERVENTO <small>Rif. NTA RUE art. 4.1.3 e 4.1.5</small>	2B			
	ORIENTAMENTO DEL FRONTE PRINCIPALE	ovest			
	NUMERO PIANI	2			
	CARATTERI ARCHITETTONICI COSTRUTTIVI	murature	pietra	laterizio	miste
		intonaci	conservati/ripristinati	ammalorati/assenti	mattone a vista
		copertura	coppi	tegole	cementiti o altri
		infissi	legno	metallo	altri
		battenti esterni	scuri	persiane	tapparelle/altro

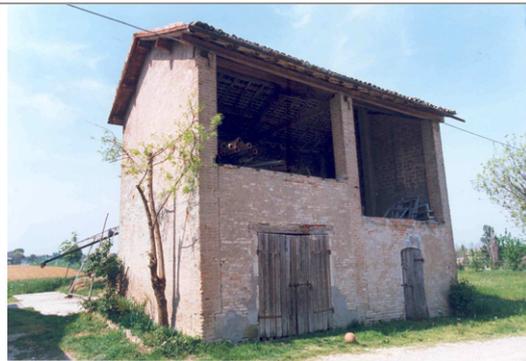
Foto Costa cod. 31C27-3
Basso servizio oggi non più presente

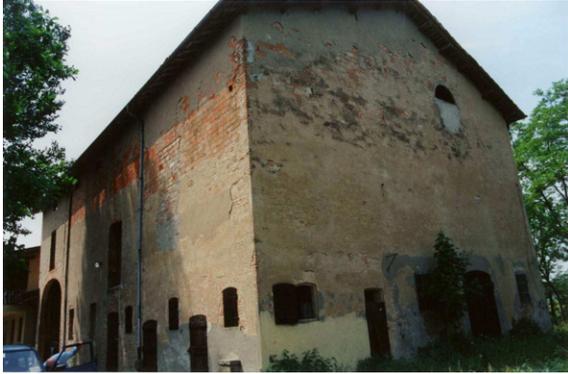
EDIFICIO a	FOTOGRAFIA

foto LEONARDI 31C30-1			
	DESCRIZIONE	Rustico con stalla e fienile e porta morta. La copertura è a due falde.							
TIPOLOGIA DELL'EDIFICIO	casa quadrata	casa a corpi congiunti	casa a porta morta	casa a corte					
	casa bracciantile	casa o villa padronale	rustico	bassi servizi					
	casello o caseificio	casa a torre	casa porticata	altro					
FUNZIONE ORIGINARIA DELL'EDIFICIO	residenza agricola	residenza civile	stalla	fienile					
	porcilaia	silos	serra	deposito agricolo					
	impianto agricolo intensivo	cantina	caseificio	altro					
FUNZIONE ATTUALE DELL'EDIFICIO	residenza agricola	residenza civile	stalla	fienile					
	porcilaia	silos	serra	deposito agricolo					
	impianto agricolo intensivo	cantina	caseificio	altro: non in uso					
VALORE	storico-architettonico	storico-tipologico		storico-testimoniale					
STATO DI CONSERVAZIONE	ottimo	buono		discreto					
	cattivo	gravi lesioni/crolli (fino al 60% delle strutture portanti perimetrali in essere)		diroccato (meno del 60% delle strutture portanti perimetrali in essere)

PRESENZA CARATTERI ORIGINARI	alta	media		bassa					
CATEGORIA D'INTERVENTO <small>Rif. NTA RUE art. 4.1.3 e 4.1.5</small>	3A								
ORIENTAMENTO DEL FRONTE PRINCIPALE	est								
NUMERO PIANI	2								
CARATTERI ARCHITETTONICI COSTRUTTIVI	murature	pietra	laterizio	miste					
	intonaci	conservati/ripristinati	ammalorati/assenti	mattone a vista					
	copertura	coppi	tegole	cementiti o altri					
	infissi	legno	metallo	altri					
	battenti esterni	scuri	persiane	tapparelle/altro					
tinteggi	conservati/recenti	dilavati/alterati	complessivamente assenti						
ELEMENTI ARCHITETTONICI ESTERNI	porta morta	modanature/aperture	infissi lignei di pregio	gelosie					
	bugnature	decorazioni	maestà/immagini e votiva	balconi					
	arcate/volte	inferriate lavorate	elementi plastici	tettoia					
	cornicioni lavorati	portico

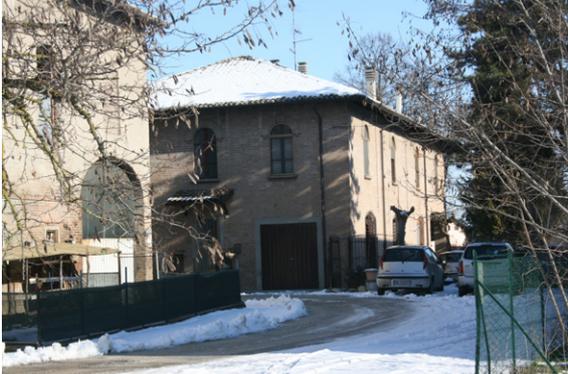
EDIFICIO a	FOTOGRAFIA

DESCRIZIONE	La villa sviluppa una pianta quadrangolare su due livelli e coperto a quattro falde. E' in stile neo-rinascimentale con luci al piano nobile a tutto sesto coronate da una ghiera. (da: "Inseediamento storico e beni culturali Comune di Reggio Emilia" a cura di W.Baricchi; edificio n. 202) E' stata probabilmente in parte rifatta e sono state modificate alcune aperture (vedi portone a piano terra)			
	TIPOLOGIA DELL'EDIFICIO	casa quadrata	casa a corpi congiunti	casa a porta morta	casa a corte
		casa bracciantile	casa o villa padronale	barchessa o rustico	bassi servizi
		casello o caseificio	casa a torre	casa porticata	altro
	FUNZIONE ORIGINARIA DELL'EDIFICIO	residenza agricola	residenza civile	stalla	fienile
		porcilaia	silos	serra	deposito agricolo
		impianto agricolo intensivo	cantina	caseificio	altro
	FUNZIONE ATTUALE DELL'EDIFICIO	residenza agricola	residenza civile	stalla	fienile

porcilaia	silos	serra	deposito agricolo
	impianto agricolo intensivo	cantina	caseificio	altro	
VALORE	storico-architettonico	storico-tipologico		storico-testimoniale	
STATO DI CONSERVAZIONE	ottimo	buono		discreto	
	cattivo	gravi lesioni/crolli (fino al 60% delle strutture portanti perimetrali in essere)		diroccato (meno del 60% delle strutture portanti perimetrali in essere)	
PRESENZA CARATTERI ORIGINARI	alta	media		bassa	
CATEGORIA D'INTERVENTO <small>Rif. NTA RUE art. 4.1.3 e 4.1.5</small>	2B				
ORIENTAMENTO DEL FRONTE PRINCIPALE	sud				
NUMERO PIANI	2				
CARATTERI ARCHITETTONICI COSTRUTTIVI	<u>murature</u>	pietra	laterizio	miste	
	<u>intonaci</u>	conservati/ripristinati	ammalorati/assenti	mattone a vista	
	<u>copertura</u>	coppi	tegole	cementiti o altri	
	<u>infissi</u>	legno	metallo	altri	
	<u>battenti esterni</u>	scuri	persiane	tapparelle/altro	
	<u>tinteggi</u>	conservati/recenti	dilavati/alterati	complessivamente assenti

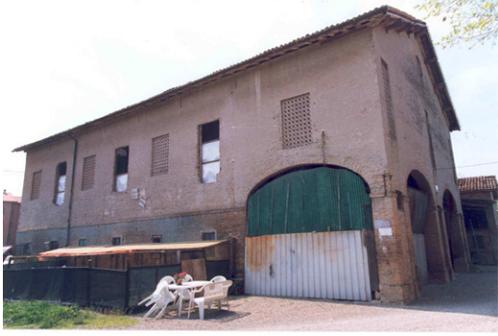
EDIFICIO b	FOTOGRAFIA

Foto COSTA 31C37-2			
	DESCRIZIONE	Vista del rustico da nord-est. Rustico con stalla e fienile, denominato "Franceschina", datato 1909, con portico frontale a due luci binate ad arco a sesto ribassato. La copertura è a due falde con colmo indifferenziato.			
	TIPOLOGIA DELL'EDIFICIO	casa quadrata	casa a corpi congiunti	casa a porta morta	casa a corte
		casa bracciantile	casa o villa padronale	barchessa o rustico	bassi servizi
		casello o caseificio	casa a torre	casa porticata	altro
	FUNZIONE ORIGINARIA DELL'EDIFICIO	residenza agricola	residenza civile	stalla	fienile
		porcilaia	silos	serra	deposito agricolo
		impianto agricolo intensivo	cantina	caseificio	altro
	FUNZIONE ATTUALE DELL'EDIFICIO	residenza agricola	residenza civile	stalla	fienile
	porcilaia	silos	serra	deposito	
	impianto agricolo intensivo	cantina	caseificio	altro	
VALORE	storico-architettonico	storico-tipologico		storico-testimoniale

STATO DI CONSERVAZIONE	ottimo	buono		discreto	
	cattivo	gravi lesioni/crolli (fino al 60% delle strutture portanti perimetrali in essere)		diroccato (meno del 60% delle strutture portanti perimetrali in essere)	
PRESENZA CARATTERI ORIGINARI	alta	media		bassa	
CATEGORIA D'INTERVENTO <small>Rif. NTA RUE art. 4.1.3 e 4.1.5</small>	3A				
ORIENTAMENTO DEL FRONTE PRINCIPALE	nord-est				
NUMERO PIANI	2				
CARATTERI ARCHITETTONICI COSTRUTTIVI	murature	pietra	laterizio	miste	
	intonaci	conservati/ripristinati	ammalorati/assenti	mattone a vista	
	copertura	coppi	tegole	cementiti o altri	
	infissi	legno	metallo	altri	
	battenti esterni	scuri	persiane	tapparelle/altro	
	tinteggi	conservati/recenti	dilavati/alterati	complessivamente assenti	
ELEMENTI ARCHITETTONICI ESTERNI	porta morta	modanature/aperture	infissi lignei di pregio	gelosie	
	bugnature	decorazioni	maestà/immagine e votiva	balconi	
	arcate/volte	inferriate lavorate	elementi plastici	tettoia

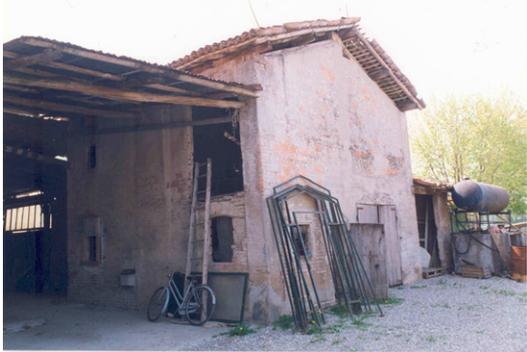
EDIFICIO d	FOTOGRAFIA

Foto COSTA 31C36-1
	DESCRIZIONE	Basso servizio congiunto tramite una tettoia al rustico b				
	TIPOLOGIA DELL'EDIFICIO	casa quadrata	casa a corpi congiunti	casa a porta morta	casa a corte	
		casa bracciantile	casa o villa padronale	barchessa o rustico	bassi servizi	
		casello o caseificio	casa a torre	casa porticata	altro	
	FUNZIONE ORIGINARIA DELL'EDIFICIO	residenza agricola	residenza civile	stalla	fienile	
		porcilaia	silos	serra	deposito agricolo	
		impianto agricolo intensivo	cantina	caseificio	altro	
	FUNZIONE ATTUALE DELL'EDIFICIO	residenza agricola	residenza civile	stalla	fienile	
		porcilaia	silos	serra	deposito agricolo	
	impianto agricolo intensivo	cantina	caseificio	altro		
VALORE	storico-architettonico	storico-tipologico		storico-testimoniale		
STATO DI CONSERVAZIONE	ottimo	buono		discreto		
	cattivo	gravi lesioni/crolli (fino al 60% delle strutture portanti perimetrali in essere)		diroccato (meno del 60% delle strutture portanti perimetrali in essere)

PRESENZA CARATTERI ORIGINARI	alta	media		bassa		
CATEGORIA D'INTERVENTO <small>Rif. NTA RUE art. 4.1.3 e 4.1.5</small>	3A					
ORIENTAMENTO DEL FRONTE PRINCIPALE	nord-ovest					
NUMERO PIANI	1/2					
CARATTERI ARCHITETTONICI COSTRUTTIVI	murature	pietra	laterizio	miste		
	intonaci	conservati/ripristinati	ammalorati/assenti	mattone a vista		
	copertura	coppi	tegole	cementiti o altri		
	infissi	legno	metallo	altri		
	battenti esterni	scuri	persiane	tapparelle/altro		
	tinteggi	conservati/recenti	dilavati/alterati	complessivamente assenti		
ELEMENTI ARCHITETTONICI ESTERNI	porta morta	modanature/aperture	infissi lignei di pregio	gelosie		
	bugnature	decorazioni	maestà/immagin e votiva	balconi		
	arcate/volte	inferriate lavorate	elementi plastici	tettoia		
	cornicioni lavorati	portico

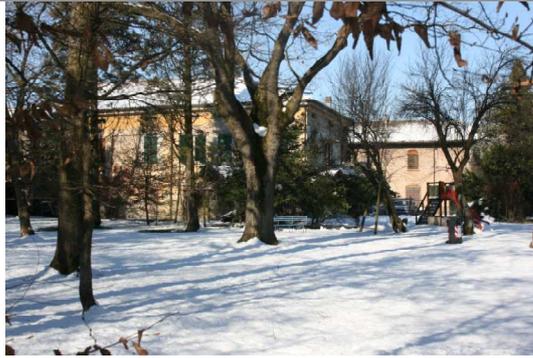
Vista da est della parte nord dell'edificio **c**,
più nobile, che attualmente ospita una
scuola dell'infanzia.

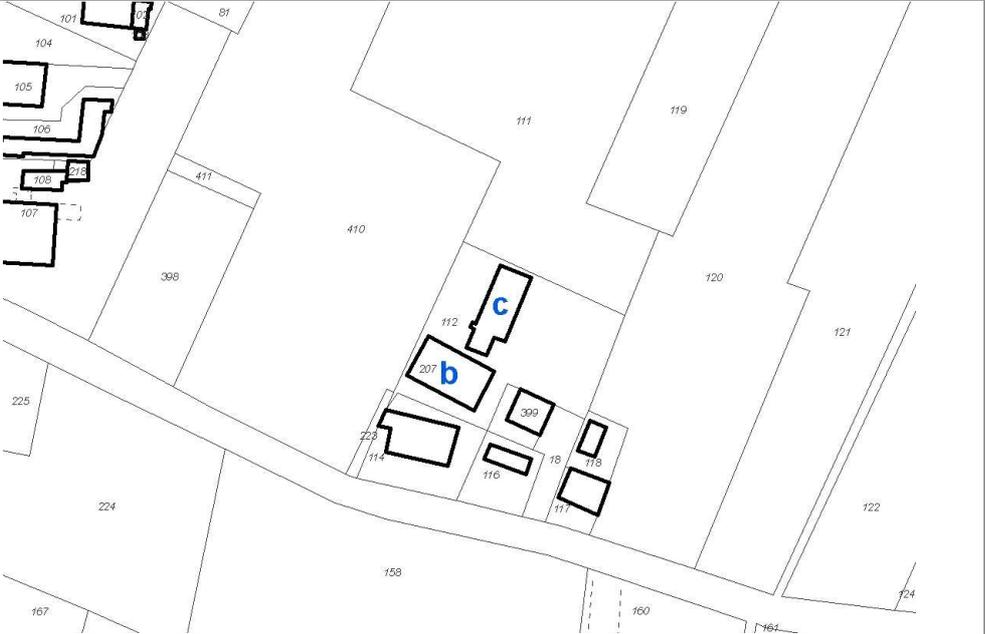
COMPOSIZIONE DEL COMPLESSO	DESCRIZIONE	<p>Complesso costituito in origine da quattro fabbricati, come si vede dalla planimetria del catasto di primo impianto. Attualmente l'edificio ad est del complesso è stato sostituito da due nuovi edifici, mentre il fabbricato civile a sud (edificio a) è stato ampliato aggiungendo un volume più alto ad ovest. Il fabbricato rurale al centro ha mantenuto le caratteristiche tipologiche originarie mentre il rustico a nord ha subito interventi che ne hanno in parte compromesso il valore.</p>			
	ESTRATTO CATASTALE CON INDIVIDUAZIONE EDIFICI TUTELATI

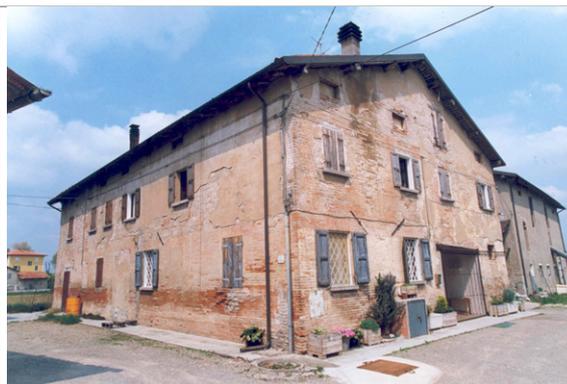
EDIFICIO b FOTOGRAFIA

Foto Costa cod. 31D05-2

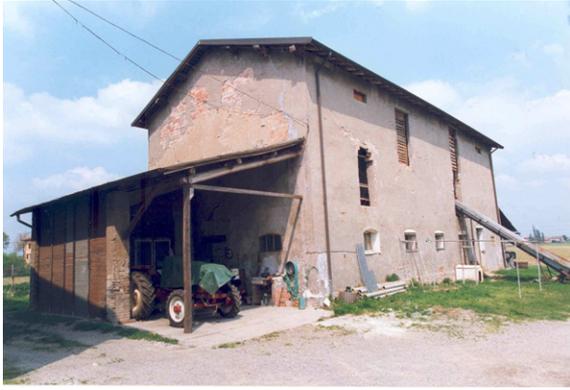
DESCRIZIONE	Rustico con stalla e fienile			
	TIPOLOGIA DELL'EDIFICIO	casa quadrata	casa a corpi congiunti	casa a porta morta	casa a corte
		casa bracciantile	casa o villa padronale	rustico	bassi servizi
		casello o caseificio	casa a torre	casa porticata	altro
	FUNZIONE ORIGINARIA DELL'EDIFICIO	residenza agricola	residenza civile	stalla	fienile
		porcilaia	silos	serra	deposito agricolo
		impianto agricolo intensivo	cantina	caseificio	altro
	FUNZIONE ATTUALE DELL'EDIFICIO	residenza agricola	residenza civile	stalla	fienile
		porcilaia	silos	serra	deposito agricolo
		impianto agricolo intensivo	cantina	caseificio	altro: inutilizzato
	VALORE	storico-architettonico	storico-tipologico		storico-testimoniale
	STATO DI CONSERVAZIONE	ottimo	buono		discreto
		cattivo	gravi lesioni/crolli (fino al 60% delle strutture portanti perimetrali in essere)		diroccato (meno del 60% delle strutture portanti perimetrali in essere)

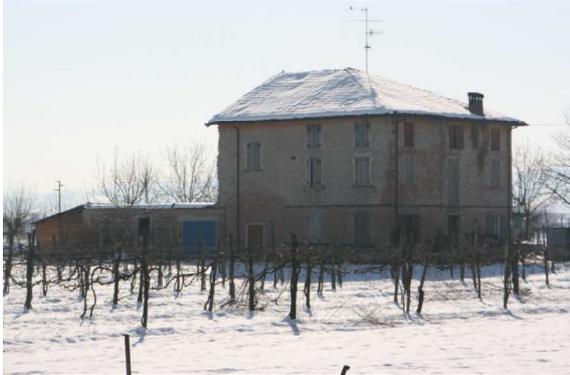
DESCRIZIONE	La tipologia originaria è a porta morta, come si può immaginare dalla pianta in cartografia e dalla copertura interrotta e come si vede chiaramente dalla fotografia del censimento Leonardi. La parte del rustico è crollata ed è rimasto solo il volume del piano terra. La porta morta è stata tamponata sul prospetto nord mentre è chiusa da una struttura in lamiera sul prospetto sud.			
	TIPOLOGIA DELL'EDIFICIO	casa quadrata	casa a corpi congiunti	casa a porta morta	casa a corte
		casa bracciantile	casa o villa padronale	barchessa o rustico	bassi servizi
		casello o caseificio	casa a torre	casa porticata	altro
	FUNZIONE ORIGINARIA DELL'EDIFICIO	residenza agricola	residenza civile	stalla	fienile
		porcilaia	silos	serra	deposito agricolo
		impianto agricolo intensivo	cantina	caseificio	altro
	FUNZIONE ATTUALE DELL'EDIFICIO	residenza agricola	residenza civile	stalla	fienile

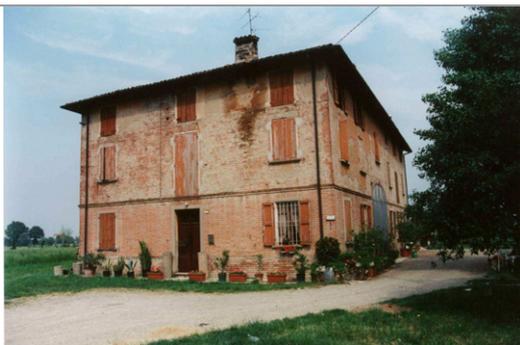
Foto LEONARDI 31D11-1
Si vede come in origine fosse una tipologia a porta morta.

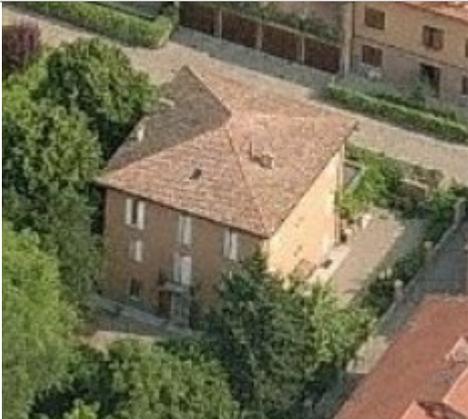
EDIFICIO d	FOTOGRAFIA

DESCRIZIONE	Edificio civile ad uso residenziale con aperture regolari.			
	TIPOLOGIA DELL'EDIFICIO	casa quadrata	casa a corpi congiunti	casa a porta morta	casa a corte
		casa bracciantile	casa o villa padronale	barchessa o rustico	bassi servizi
		casello o caseificio	casa a torre	casa porticata	altro: abitazione civile
	FUNZIONE ORIGINARIA DELL'EDIFICIO	residenza agricola	residenza civile	stalla	fenile
		porcilaia	silos	serra	deposito agricolo
		impianto agricolo intensivo	cantina	caseificio	altro
	FUNZIONE ATTUALE DELL'EDIFICIO	residenza agricola	residenza civile	stalla	fenile
		porcilaia	silos	serra	deposito agricolo
		impianto agricolo intensivo	cantina	caseificio	altro
	VALORE	storico-architettonico	storico-tipologico		storico-testimoniale
	STATO DI CONSERVAZIONE	ottimo-ristrutturato	buono		discreto
		cattivo	gravi lesioni/crolli (fino al 60% delle strutture portanti perimetrali in essere)		diroccato (meno del 60% delle strutture portanti perimetrali in essere)

PRESENZA CARATTERI ORIGINARI	alta	media		bassa
CATEGORIA D'INTERVENTO <small>Rif. NTA RUE art. 4.1.3 e 4.1.5</small>	2B				
ORIENTAMENTO DEL FRONTE PRINCIPALE	sud-est				
NUMERO PIANI	3				
CARATTERI ARCHITETTONICI COSTRUTTIVI	<u>murature</u>	pietra	laterizio	miste	
	<u>intonaci</u>	conservati/ripristinati	ammalorati/assenti	mattone a vista	
	<u>copertura</u>	coppi	tegole	cementiti o altri	
	<u>infissi</u>	legno	metallo	altri	
	<u>battenti esterni</u>	scuri	persiane	tapparelle/altro	
	<u>tinteggi</u>	conservati/recenti	dilavati/alterati	complessivamente assenti	
ELEMENTI ARCHITETTONICI ESTERNI	porta morta	modanature/aperture	infissi lignei di pregio	gelosie	
	bugnature	decorazioni	maestà/immagini e votiva	balconi	
	arcate/volte	inferriate lavorate	elementi plastici	tettoia	
	cornicioni lavorati	portico

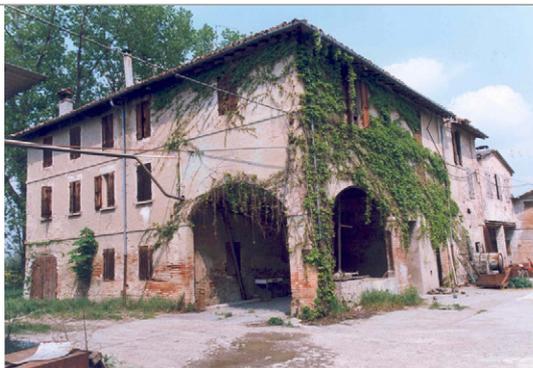
Foto Costa cod. 31D16-1
Vista da sud-est dell'edificio residenziale a "pianta quadrata" prima della ristrutturazione (non tutelato)

Il fabbricato era caratterizzato da un portico d'angolo a luci archivolte, mantenuto nella ristrutturazione riproponendo però sul prospetto est due luci in più che non appartengono alla tipologia originaria.

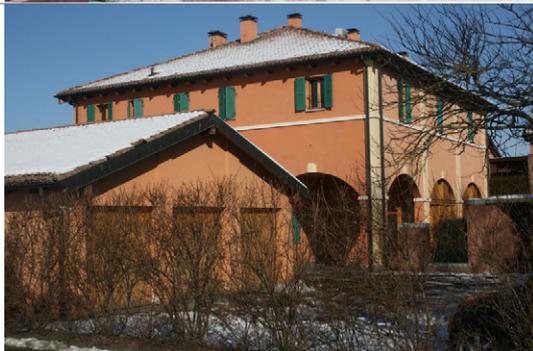
Vista da sud-est dell'edificio residenziale a "pianta quadrata" ristrutturato (non tutelato); a sinistra l'edificio "basso servizio" (non tutelato)

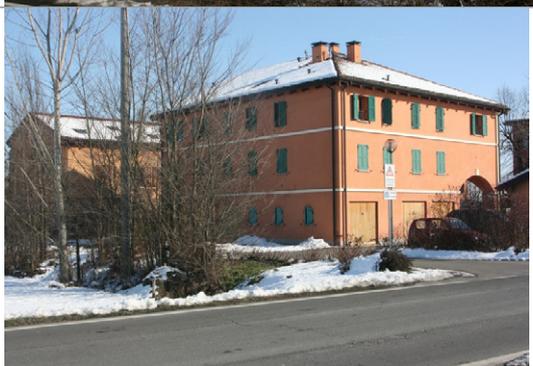
Edificio residenziale a "pianta quadrata"
La tipologia originaria dell'edificio sembra fosse quella di una casa quadrata, alla quale sono stati congiunti altri corpi di fabbrica, come si vede dalla fotografia del censimento Costa.
L'edificio è stato ristrutturato, perdendo i caratteri originari e trasformato in edificio residenziale; la sola tipologia è stata conservata privando l'edificio dei corpi congiunti al corpo di fabbrica principale a pianta quadrangolare.
La copertura è a tre falde.

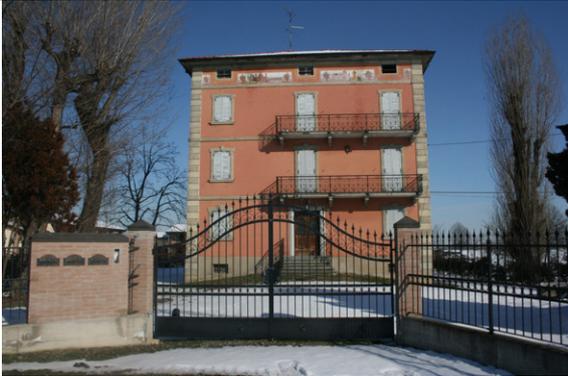
EDIFICIO a	FOTOGRAFIA

DESCRIZIONE	<p>Elegante palazzina della seconda metà del XIX secolo. Si sviluppa su tre livelli ed è conclusa nel sottotetto da una fascia di decorazioni paesaggistiche. E' notevole anche un pregevole fabbricato colonico a volume compatto con portico angolare; presenta una pianta quadrangolare articolata su tre livelli e tetto a quattro falde. (da: "Insediamento storico e beni culturali Comune di Reggio Emilia" a cura di W.Baricchi; edificio n. 170)</p> <p>La palazzina è stata ristrutturata mantenendo i caratteri originari. Il basso servizio sul retro ed il corpo di collegamento non sono tutelati in quanto difformi dall'originario edificio.</p>			
TIPOLOGIA DELL'EDIFICIO	casa quadrata	casa a corpi congiunti	casa a porta morta	casa a corte	
	casa bracciantile	casa o villa padronale	barchessa o rustico	bassi servizi	
	casello o caseificio	casa a torre	casa porticata	altro

FUNZIONE ORIGINARIA DELL'EDIFICIO	residenza agricola	residenza civile	stalla	fienile	
	porcilaia	silos	serra	deposito agricolo	
	impianto agricolo intensivo	cantina	caseificio	altro	
FUNZIONE ATTUALE DELL'EDIFICIO	residenza agricola	residenza civile	stalla	fienile	
	porcilaia	silos	serra	deposito agricolo	
	impianto agricolo intensivo	cantina	caseificio	altro	
VALORE	storico-architettonico	storico-tipologico	storico-testimoniale		
STATO DI CONSERVAZIONE	ottimo	buono-ristrutturato	discreto		
	cattivo	gravi lesioni/crolli (fino al 60% delle strutture portanti perimetrali in essere)	diroccato (meno del 60% delle strutture portanti perimetrali in essere)		
PRESENZA CARATTERI ORIGINARI	alta	media	bassa		
CATEGORIA D'INTERVENTO <small>Rif. NTA RUE art. 4.1.3 e 4.1.5</small>	3A				
ORIENTAMENTO DEL FRONTE PRINCIPALE	sud				
NUMERO PIANI	Tre più sottotetto e interrato				
CARATTERI ARCHITETTONICI COSTRUTTIVI	murature	pietra	laterizio	miste

intonaci	conservati/ripristinati	ammalorati/assenti	mattone a vista	
	copertura	coppi	tegole	cementiti o altri	
	infissi	legno	metallo	altri	
	battenti esterni	scuri	persiane	tapparelle/altro	
	tinteggi	conservati/recenti	dilavati/alterati	complessivamente assenti	
ELEMENTI ARCHITETTONICI ESTERNI	porta morta	modanature/aperture	infissi lignei di pregio	gelosie	
	bugnature	decorazioni	maestà/immagini e votiva	balconi	
	arcate/volte	inferriate lavorate	elementi plastici	tettoia	
	cornicioni lavorati	portico

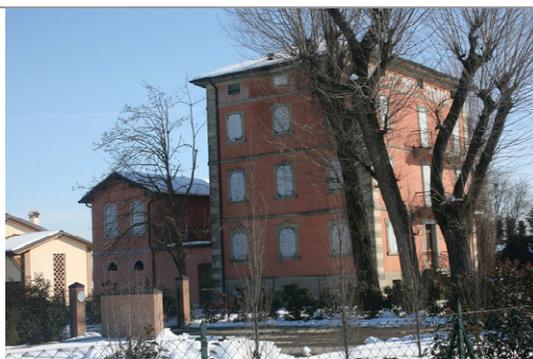
Vista da sud-ovest, a sinistra si nota il basso servizio connesso all'edificio principale.

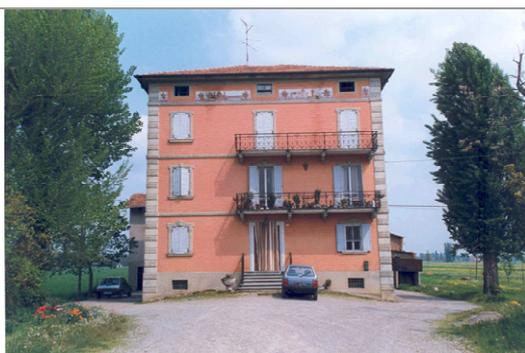
Foto Costa 31D19-1, a sinistra si nota il basso servizio originale che risultava sporgere rispetto alla sagoma del casino.

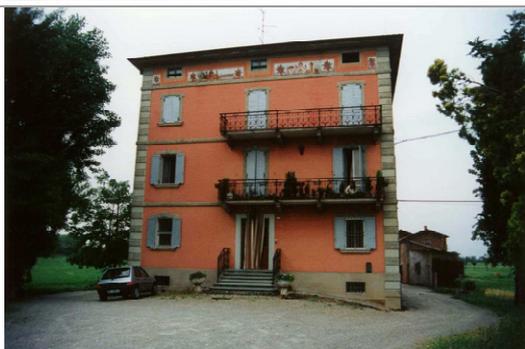
Foto Leonardi 31D19-1, a destra si nota parte degli edifici rurali oggi sostituiti da residenze moderne.

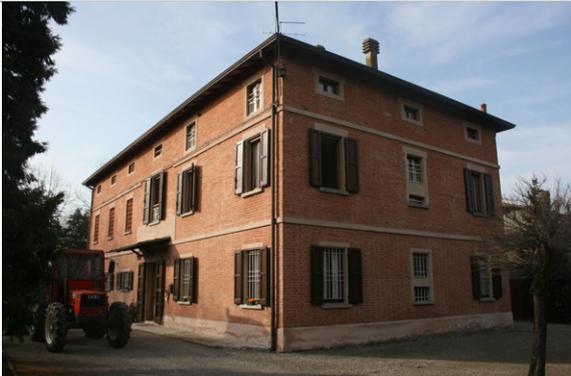
DESCRIZIONE	Edificio della prima metà del XX secolo, con porta morta, attualmente tamponata (ne rimane traccia sul prospetto nord). Il rustico era disposto a ponente, attualmente trasformato in abitazione. L'edificio è stato ristrutturato, presenta un paramento murario in mattoni a facciavista. La copertura è a quattro falde.			
	TIPOLOGIA DELL'EDIFICIO	casa quadrata	casa a corpi congiunti	casa a porta morta	casa a corte
		casa bracciantile	casa o villa padronale	barchessa o rustico	bassi servizi
		casello o caseificio	casa a torre	casa porticata	altro
	FUNZIONE ORIGINARIA DELL'EDIFICIO	residenza agricola	residenza civile	stalla	fienile
		porcilaia	silos	serra	deposito agricolo
		impianto agricolo intensivo	cantina	caseificio	altro
	FUNZIONE ATTUALE DELL'EDIFICIO	residenza agricola	residenza civile	stalla	fienile
		porcilaia	silos	serra	deposito agricolo
	impianto agricolo intensivo	cantina	caseificio	altro

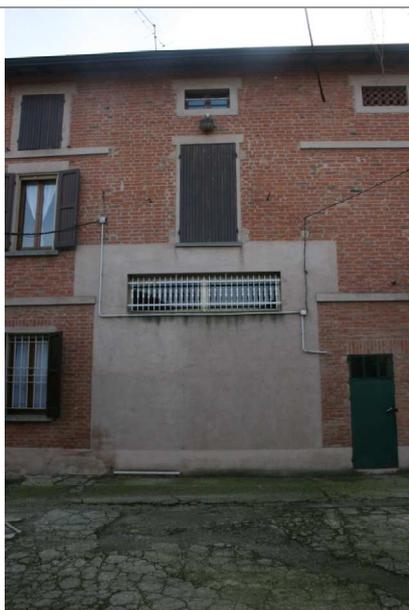
Vista della porta morta tamponata sul
prospetto nord dell'edificio

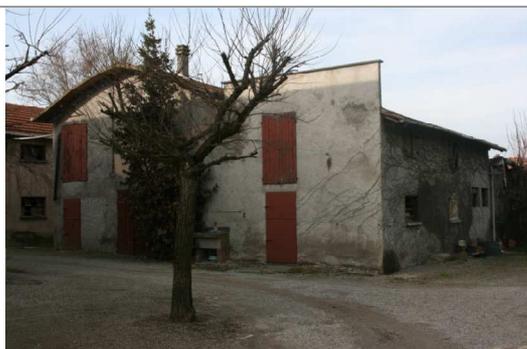
Porcilaie alle spalle dell'edificio

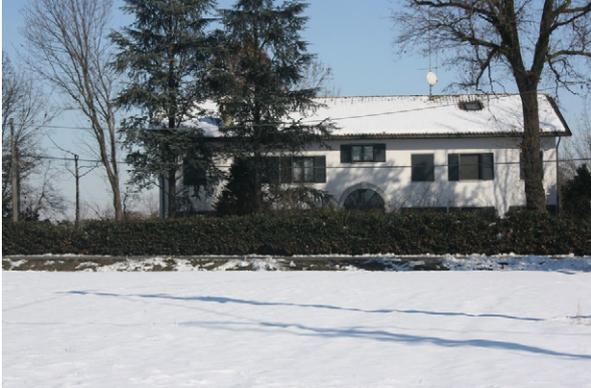
DESCRIZIONE	Edificio a pianta rettangolare sviluppata su due livelli, coperto a due falde. L'edificio è stato ristrutturato e trasformato in residenza civile perdendo i caratteri originari di edificio rurale, ma mantenendo comunque la tipologia 'a porta morta'.			
	TIPOLOGIA DELL'EDIFICIO	casa quadrata	casa a corpi congiunti	casa a porta morta	casa a corte
		casa bracciantile	casa o villa padronale	barchessa o rustico	bassi servizi
		casello o caseificio	casa a torre	casa porticata	altro
	FUNZIONE ORIGINARIA DELL'EDIFICIO	residenza agricola	residenza civile	stalla	fienile
		porcilaia	silos	serra	deposito agricolo
		impianto agricolo intensivo	cantina	caseificio	altro
	FUNZIONE ATTUALE DELL'EDIFICIO	residenza agricola	residenza civile	stalla	fienile
		porcilaia	silos	serra	deposito agricolo
		impianto agricolo intensivo	cantina	caseificio	altro
	VALORE	storico-architettonico	storico-tipologico		storico-testimoniale

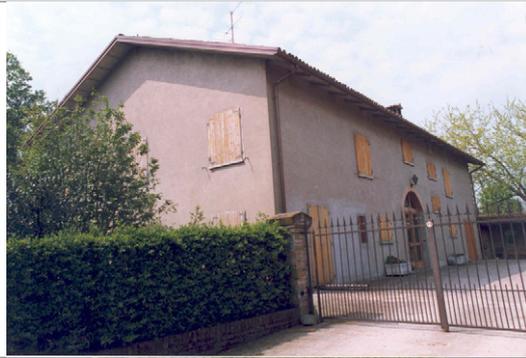
Foto Costa cod. 31D22-1
Vista da est dell'edificio **a**

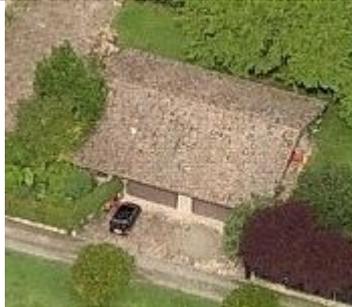
Edificio "basso servizio" (non tutelato) a pianta quadrangolare con coperto a due ampie falde, ristrutturato con perdita dei caratteri originari.
Sono stati mantenuti i coppi sul manto di copertura e i laterizi della struttura a muratura continua portante.
L'edificio è attualmente adibito ad autorimessa.

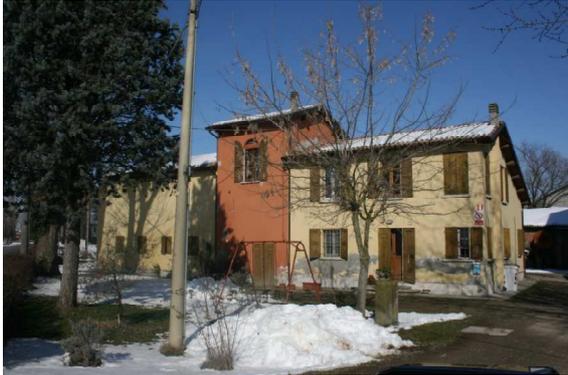
EDIFICIO a	FOTOGRAFIA

DESCRIZIONE	Edificio a corpi congiunti composto da tre corpi di fabbrica addossati l'uno all'altro, allineati, coperti a due falde con colmi differenziati. Due dei fabbricati sono ristrutturati: il corpo all'estremità est e il corpo centrale più alto, a torretta. Quest'ultimo, sul prospetto nord, presenta un portico con apertura ad arco. Entrambi i fabbricati ristrutturati sono destinati all'abitazione mentre il corpo ad ovest, a rustico, con stalla e fienile.			
	TIPOLOGIA DELL'EDIFICIO	casa quadrata	casa a corpi congiunti	casa a porta morta	casa a corte
		casa bracciantile	casa o villa padronale	barchessa o rustico	bassi servizi
		casello o caseificio	casa a torre	casa porticata	altro
	FUNZIONE ORIGINARIA DELL'EDIFICIO	residenza agricola	residenza civile	stalla	fienile
		porcilaia	silos	serra	deposito agricolo
		impianto agricolo intensivo	cantina	caseificio	altro

FUNZIONE ATTUALE DELL'EDIFICIO	residenza agricola	residenza civile	stalla	fienile
		porcilaia	silos	serra	deposito agricolo
	impianto agricolo intensivo	cantina	caseificio	altro	
VALORE	storico-architettonico	storico-tipologico		storico-testimoniale	
STATO DI CONSERVAZIONE	ottimo	buono		discreto	
	cattivo	gravi lesioni/crolli (fino al 60% delle strutture portanti perimetrali in essere)		diroccato (meno del 60% delle strutture portanti perimetrali in essere)	
PRESENZA CARATTERI ORIGINARI	alta	media		bassa	
CATEGORIA D'INTERVENTO	3A				
	Rif. NTA RUE art. 4.1.3 e 4.1.5				
ORIENTAMENTO DEL FRONTE PRINCIPALE	sud				
NUMERO PIANI	2				
CARATTERI ARCHITETTONICI COSTRUTTIVI	<u>murature</u>	pietra	laterizio	miste	
	<u>intonaci</u>	conservati/ripristinati	ammalorati/assenti	mattone a vista	
	<u>copertura</u>	coppi	tegole	cementiti o altri	
	<u>infissi</u>	legno	metallo	altri	
	<u>battenti esterni</u>	scuri	persiane	tapparelle/altro

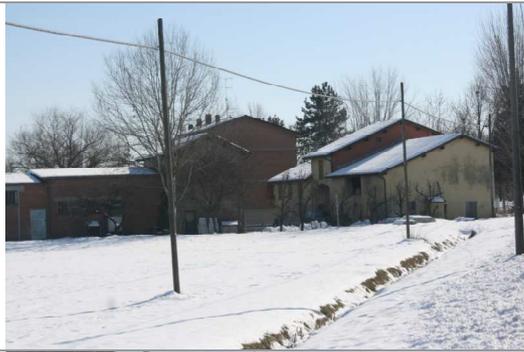
Vista del complesso da nord-ovest

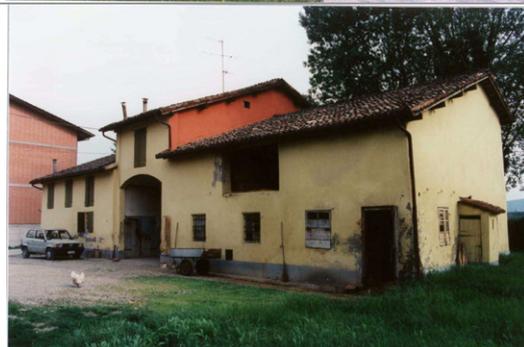
Fota Leonardi cod. 31D23-1
Vista del complesso da nord-ovest: è
visibile sul prospetto nord dell'edificio **a**
l'apertura ad arco del portico.

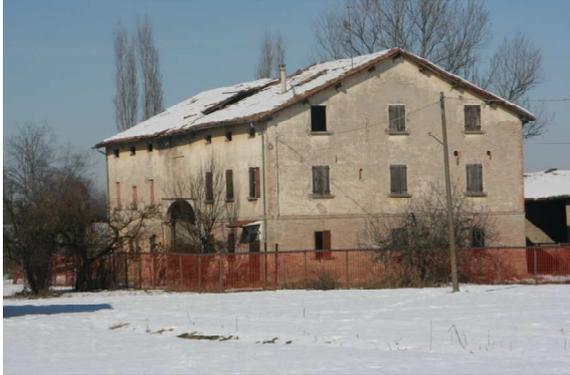
DESCRIZIONE	Edificio ad elementi giustapposti con porta morta; il rustico è a ponente. La copertura è a due falde con colmo indifferenziato. L'edificio è in stato di abbandono e parte della copertura è crollata.			
	TIPOLOGIA DELL'EDIFICIO	casa quadrata	casa a corpi congiunti	casa a porta morta	casa a corte
		casa bracciantile	casa o villa padronale	barchessa o rustico	bassi servizi
		casello o caseificio	casa a torre	casa porticata	altro
	FUNZIONE ORIGINARIA DELL'EDIFICIO	residenza agricola	residenza civile	stalla	fienile
		porcilaia	silos	serra	deposito agricolo
		impianto agricolo intensivo	cantina	caseificio	altro
	FUNZIONE ATTUALE DELL'EDIFICIO	residenza agricola	residenza civile	stalla	fienile
		porcilaia	silos	serra	deposito agricolo
impianto agricolo intensivo		cantina	caseificio	altro: in stato di abbandono	
VALORE	storico-architettonico	storico-tipologico		storico-testimoniale

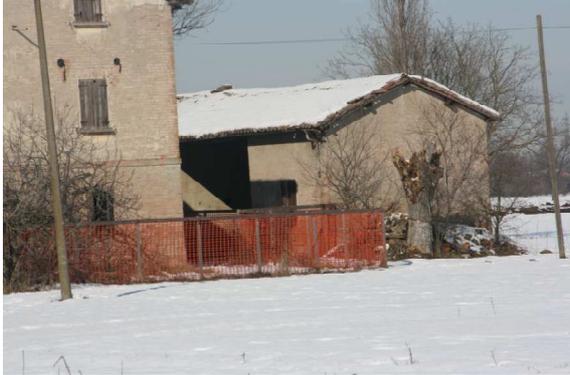
DESCRIZIONE	Basso servizio coperto a due falde posto a nord dell'edificio principale.			
	TIPOLOGIA DELL'EDIFICIO	casa quadrata	casa a corpi congiunti	casa a porta morta	casa a corte
		casa bracciantile	casa o villa padronale	barchessa o rustico	bassi servizi
		casello o caseificio	casa a torre	casa porticata	altro
	FUNZIONE ORIGINARIA DELL'EDIFICIO	residenza agricola	residenza civile	stalla	fienile
		porcilaia	silos	serra	deposito agricolo
		impianto agricolo intensivo	cantina	caseificio	altro
	FUNZIONE ATTUALE DELL'EDIFICIO	residenza agricola	residenza civile	stalla	fienile
		porcilaia	silos	serra	deposito agricolo
		impianto agricolo intensivo	cantina	caseificio	altro: in stato di abbandono
	VALORE	storico-architettonico	storico-tipologico		storico-testimoniale
	STATO DI CONSERVAZIONE	ottimo	buono		discreto
		cattivo	gravi lesioni/crolli (fino al 60% delle strutture portanti perimetrali in essere)		diroccato (meno del 60% delle strutture portanti perimetrali in essere)

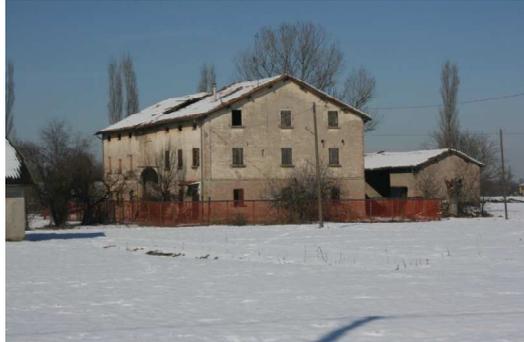
Vista da est dell'edificio a porta morta
(edificio **a**) e del basso servizio (edificio **b**)

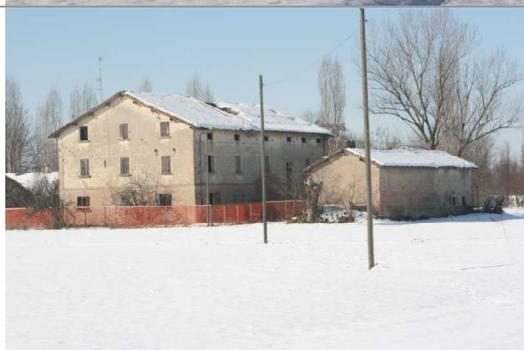
Vista da nord-est dell'edificio a porta morta
(edificio **a**) e del basso servizio(edificio **b**)

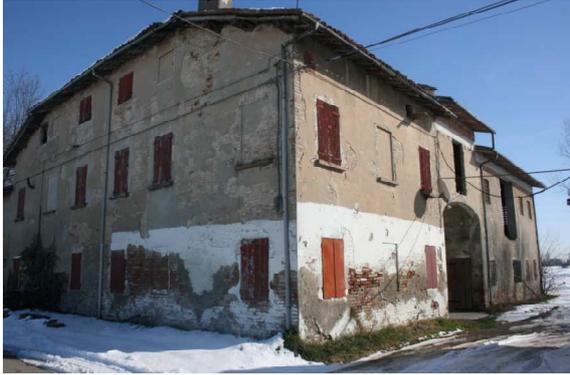
DESCRIZIONE	Edificio a corpi congiunti a pianta quadrangolare su due livelli e sottotetto, coperto a smusso. L'impianto attuale è probabilmente frutto di interventi successivi; il civile a ponente è situato a margine della strada ed al corpo compatto coperto a smusso è stato addossato un' ulteriore corpo più basso coperto a due falde. Il rustico a levante è separato dal resto da una porta morta; la copertura è stata rifatta e si presenta a due falde con linee di colmo differenti.			
	TIPOLOGIA DELL'EDIFICIO	casa quadrata	casa a corpi congiunti	casa a porta morta	casa a corte
		casa bracciantile	casa o villa padronale	barchessa o rustico	bassi servizi
		casello o caseificio	casa a torre	casa porticata	altro
	FUNZIONE ORIGINARIA DELL'EDIFICIO	residenza agricola	residenza civile	stalla	fienile
		porcilaia	silos	serra	deposito agricolo
		impianto agricolo intensivo	cantina	caseificio	altro

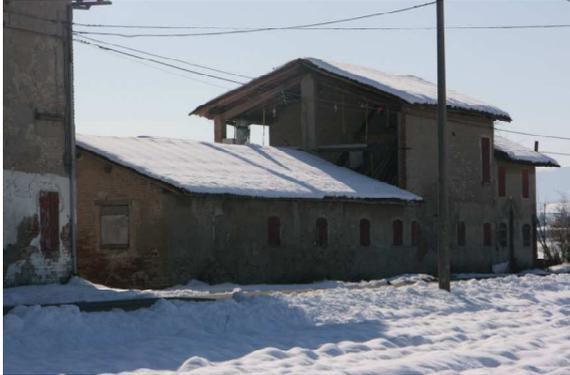
DESCRIZIONE	Edificio a corpi congiunti costituito dal civile più a sud, il rustico con fienile al centro e una porcilaia a nord. La copertura è a due falde con colmi differenziati.			
	TIPOLOGIA DELL'EDIFICIO	casa quadrata	casa a corpi congiunti	casa a porta morta	casa a corte
		casa bracciantile	casa o villa padronale	barchessa o rustico	bassi servizi
		casello o caseificio	casa a torre	casa porticata	altro
	FUNZIONE ORIGINARIA DELL'EDIFICIO	residenza agricola	residenza civile	stalla	fienile
		porcilaia	silos	serra	deposito agricolo
		impianto agricolo intensivo	cantina	caseificio	altro
	FUNZIONE ATTUALE DELL'EDIFICIO	residenza agricola	residenza civile	stalla	fienile
		porcilaia	silos	serra	deposito agricolo
	impianto agricolo intensivo	cantina	caseificio	altro	
VALORE	storico-architettonico	storico-tipologico		storico-testimoniale	
STATO DI CONSERVAZIONE	ottimo	buono		discreto

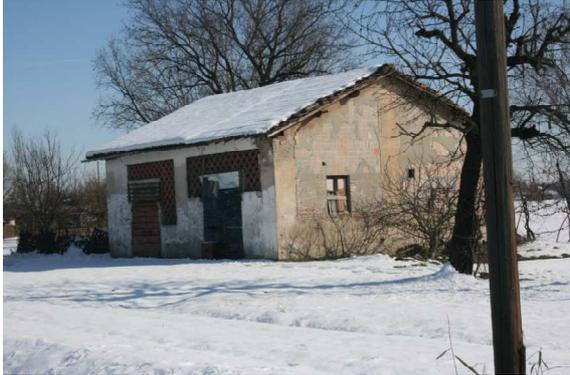
DESCRIZIONE	Basso servizio, probabilmente un caseificio, coperto a due falde.			
	TIPOLOGIA DELL'EDIFICIO	casa quadrata	casa a corpi congiunti	casa a porta morta	casa a corte
		casa bracciantile	casa o villa padronale	barchessa o rustico	bassi servizi
	FUNZIONE ORIGINARIA DELL'EDIFICIO	casello o caseificio	casa a torre	casa porticata	altro
		residenza agricola	residenza civile	stalla	fienile
		porcilaia	silos	serra	deposito agricolo
	FUNZIONE ATTUALE DELL'EDIFICIO	impianto agricolo intensivo	cantina	caseificio	altro
		residenza agricola	residenza civile	stalla	fienile
	VALORE STATO DI CONSERVAZIONE	storico-architettonico	storico-tipologico		storico-testimoniale
		ottimo	buono	discreto	
	PRESENZA CARATTERI ORIGINARI	cattivo	gravi lesioni/crolli (fino al 60% delle strutture portanti perimetrali in essere)		diroccato (meno del 60% delle strutture portanti perimetrali in essere)

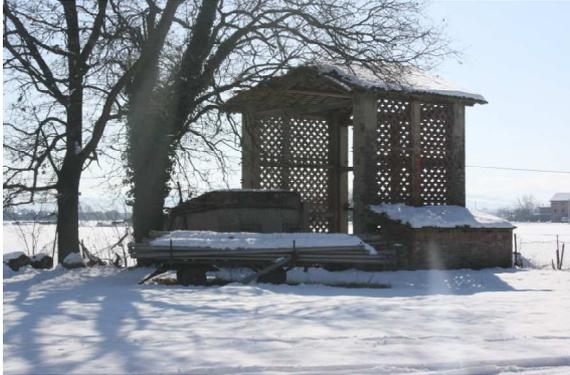
DESCRIZIONE	Basso servizio con funzione di fienile e ricovero di animali da cortile.			
	TIPOLOGIA DELL'EDIFICIO	casa quadrata	casa a corpi congiunti	casa a porta morta	casa a corte
		casa bracciantile	casa o villa padronale	barchessa o rustico	bassi servizi
		casello o caseificio	casa a torre	casa porticata	altro
	FUNZIONE ORIGINARIA DELL'EDIFICIO	residenza agricola	residenza civile	stalla	fienile
		porcilaia	silos	serra	deposito agricolo
		impianto agricolo intensivo	cantina	caseificio	altro
	FUNZIONE ATTUALE DELL'EDIFICIO	residenza agricola	residenza civile	stalla	fienile
		porcilaia	silos	serra	deposito agricolo
		impianto agricolo intensivo	cantina	caseificio	altro: inutilizzato
	VALORE	storico-architettonico	storico-tipologico		storico-testimoniale
STATO DI CONSERVAZIONE	ottimo	buono		discreto	
	cattivo	gravi lesioni/crolli (fino al 60% delle strutture portanti perimetrali in essere)		diroccato (meno del 60% delle strutture portanti perimetrali in essere)

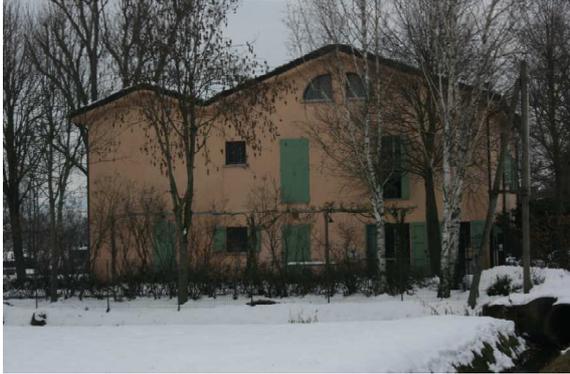
EDIFICIO a	FOTOGRAFIA

DESCRIZIONE	Edificio a corpi congiunti completamente ristrutturato. La pianta è rettangolare sviluppata su due livelli più sottotetto, la copertura è a due falde. A nord est è presente un corpo di fabbrica addossato all'edificio principale coperto anch'esso a due falde che non è presente in catasto d'impianto e non è dunque soggetto a tutela. Le aperture sono regolari, modificate dall'intervento di ristrutturazione, e simmetricamente distribuite.			
TIPOLOGIA DELL'EDIFICIO	casa quadrata	casa a corpi congiunti	casa a porta morta	casa a corte	
	casa bracciantile	casa o villa padronale	barchessa o rustico	bassi servizi	
	casello o caseificio	casa a torre	casa porticata	altro	
FUNZIONE ORIGINARIA DELL'EDIFICIO	residenza agricola	residenza civile	stalla	fienile	
	porcilaia	silos	serra	deposito agricolo	
FUNZIONE ATTUALE DELL'EDIFICIO	impianto agricolo intensivo	cantina	caseificio	altro
