**Città storica: disciplina particolareggiata
per gli interventi sugli edifici di interesse
storico-tipologico**

Riquadro 31

Piano Strutturale Comunale e Regolamento Urbanistico Edilizio 2011

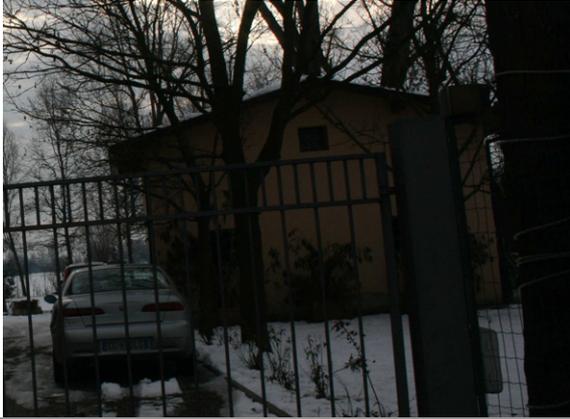
DESCRIZIONE	Piccolo basso servizio ristrutturato, coperto a due falde.			
	TIPOLOGIA DELL'EDIFICIO	casa quadrata	casa a corpi congiunti	casa a porta morta	casa a corte
		casa bracciantile	casa o villa padronale	barchessa o rustico	bassi servizi
		casello o caseificio	casa a torre	casa porticata	altro
	FUNZIONE ORIGINARIA DELL'EDIFICIO	residenza agricola	residenza civile	stalla	fienile
		porcilaia	silos	serra	deposito agricolo
		impianto agricolo intensivo	cantina	caseificio	altro
	FUNZIONE ATTUALE DELL'EDIFICIO	residenza agricola	residenza civile	stalla	fienile
		porcilaia	silos	serra	deposito agricolo
impianto agricolo intensivo		cantina	caseificio	Altro: bassi servizi	
VALORE	storico-architettonico	storico-tipologico		storico-testimoniale	
STATO DI CONSERVAZIONE	ottimo	buono - ristrutturato		discreto	
	cattivo	gravi lesioni/crolli (fino al 60% delle strutture portanti perimetrali in essere)		diroccato (meno del 60% delle strutture portanti perimetrali in essere)

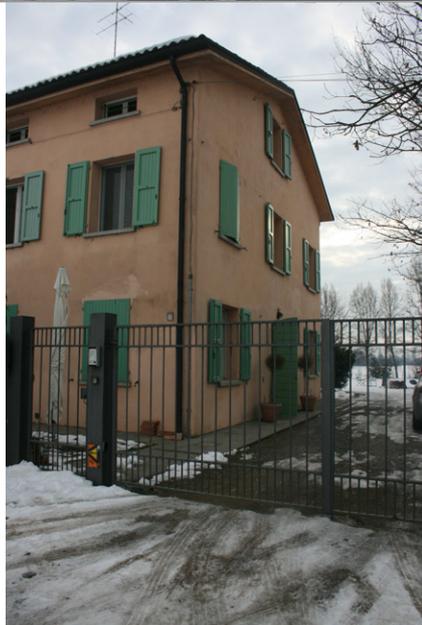
Angolo sud-ovest dell'edificio **a**

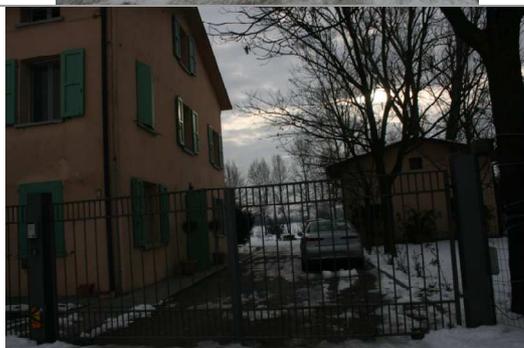
Scorcio dell'angolo sud-ovest dell'edificio **a**
e del basso servizio **b**, sullo sfondo

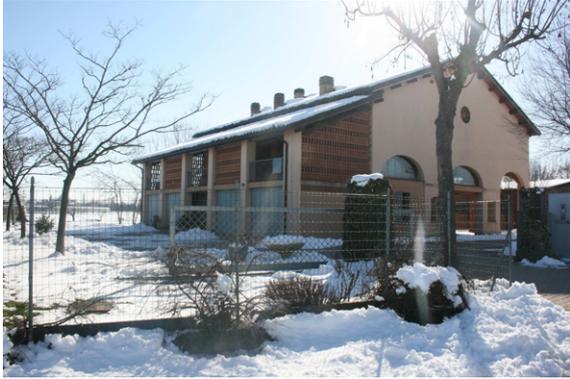
DESCRIZIONE	Edificio a pianta quadrangolare coperto a due falde completamente ristrutturato. Sui prospetti ovest e sud sono visibili le arcate a tutto sesto di un portico ad angolo. Sul prospetto nord è stato realizzato successivamente un porticato ad una falda su due livelli, con luci a traforo al piano superiore, dove è stato ricavato un terrazzo. La ristrutturazione ha mantenuto i caratteri tipologici originari.			
TIPOLOGIA DELL'EDIFICIO	casa quadrata	casa a corpi congiunti	casa a porta morta	casa a corte	
	casa bracciantile	casa o villa padronale	barchessa o rustico	bassi servizi	
	casello o caseificio	casa a torre	casa porticata	altro	
FUNZIONE ORIGINARIA DELL'EDIFICIO	residenza agricola	residenza civile	stalla	fienile	
	porcilaia	silos	serra	deposito agricolo	
	impianto agricolo intensivo	cantina	caseificio	altro	
FUNZIONE ATTUALE DELL'EDIFICIO	residenza agricola	residenza civile	stalla	fienile

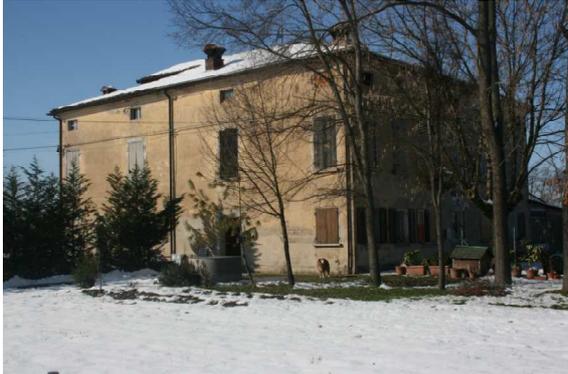
EDIFICIO a	FOTOGRAFIA

DESCRIZIONE	Il casino civile è a pianta quadrangolare sviluppata su due livelli e sottotetto. Il coperto è a quattro falde; le luci sono regolari e simmetricamente distribuite. (da: "Insediamento storico e beni culturali Comune di Reggio Emilia" a cura di W.Baricchi; edificio n. 259) Il prospetto sud-ovest è caratterizzato da un'altana centrale (vedi foto Costa)			
TIPOLOGIA DELL'EDIFICIO	casa quadrata	casa a corpi congiunti	casa a porta morta	casa a corte	
	casa bracciantile	casa o villa padronale	barchessa o rustico	bassi servizi	
	casello o caseificio	casa a torre	casa porticata	altro	
FUNZIONE ORIGINARIA DELL'EDIFICIO	residenza agricola	residenza civile	stalla	fienile	
	porcilaia	silos	serra	deposito agricolo	
	impianto agricolo intensivo	cantina	caseificio	altro	
FUNZIONE ATTUALE DELL'EDIFICIO	residenza agricola	residenza civile	stalla	fienile	
	porcilaia	silos	serra	deposito agricolo

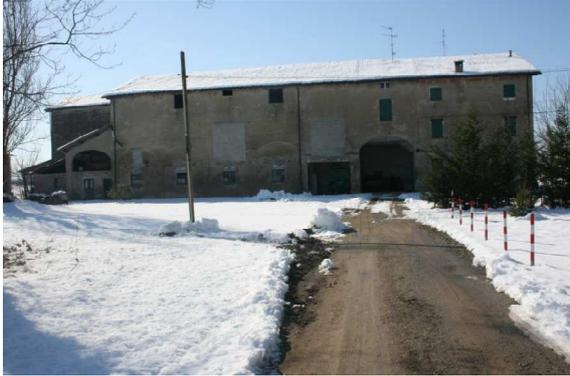
DESCRIZIONE	Ancora è notevole un edificio ad elementi giustapposti con rustico a levante fronteggiato da un portico cinque più uno luci archivoltate, parte cieche. Il tetto è a due spioventi con colmo indifferenziato. (da: "Insediamento storico e beni culturali Comune di Reggio Emilia" a cura di W.Baricchi; edificio n. 259)			
TIPOLOGIA DELL'EDIFICIO	casa quadrata	casa a corpi congiunti	casa a porta morta	casa a corte	
	casa bracciantile	casa o villa padronale	barchessa o rustico	bassi servizi	
	casello o caseificio	casa a torre	casa porticata	altro	
FUNZIONE ORIGINARIA DELL'EDIFICIO	residenza agricola	residenza civile	stalla	fienile	
	porcilaia	silos	serra	deposito agricolo	
	impianto agricolo intensivo	cantina	caseificio	altro	
FUNZIONE ATTUALE DELL'EDIFICIO	residenza agricola	residenza civile	stalla	fienile	
	porcilaia	silos	serra	deposito agricolo	
	impianto agricolo intensivo	cantina	caseificio	altro

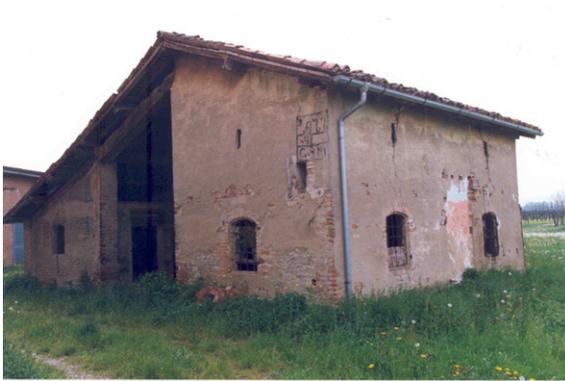
Foto COSTA 31D31-3			
	DESCRIZIONE	Basso servizio a due spioventi con piccola stalla e fienile.			
TIPOLOGIA DELL'EDIFICIO		casa quadrata	casa a corpi congiunti	casa a porta morta	casa a corte
		casa bracciantile	casa o villa padronale	barchessa o rustico	bassi servizi
		casello o caseificio	casa a torre	casa porticata	altro
FUNZIONE ORIGINARIA DELL'EDIFICIO		residenza agricola	residenza civile	stalla	fienile
		porcilaia	silos	serra	deposito agricolo
		impianto agricolo intensivo	cantina	caseificio	altro
		residenza agricola	residenza civile	stalla	fienile
FUNZIONE ATTUALE DELL'EDIFICIO		porcilaia	silos	serra	deposito agricolo
		impianto agricolo intensivo	cantina	caseificio	altro
		storico-architettonico	storico-tipologico	storico-testimoniale	
VALORE STATO DI CONSERVAZIONE		ottimo	buono	discreto	
		cattivo	gravi lesioni/crolli (fino al 60% delle strutture portanti perimetrali in essere)	diroccato (meno del 60% delle strutture portanti perimetrali in essere)

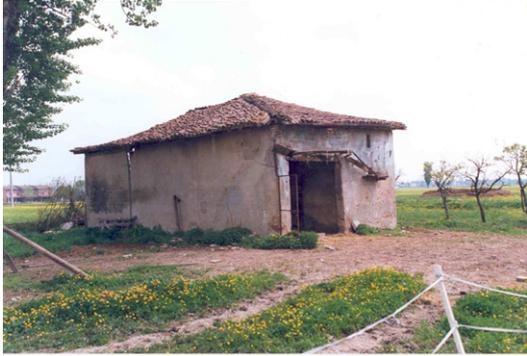
EDIFICIO e	FOTOGRAFIA

<p>Foto COSTA 31D31-4</p>			
	DESCRIZIONE	Basso servizio con piccola stalla per gli animali minori (scuderia).			
TIPOLOGIA DELL'EDIFICIO	casa quadrata	casa a corpi congiunti	casa a porta morta	casa a corte	
	casa bracciantile	casa o villa padronale	barchessa o rustico	bassi servizi	
	casello o caseificio	casa a torre	casa porticata	altro	
FUNZIONE ORIGINARIA DELL'EDIFICIO	residenza agricola	residenza civile	stalla	fienile	
	porcilaia	silos	serra	deposito agricolo	
	impianto agricolo intensivo	cantina	caseificio	altro	
FUNZIONE ATTUALE DELL'EDIFICIO	residenza agricola	residenza civile	stalla	fienile	
	porcilaia	silos	serra	deposito agricolo	
	impianto agricolo intensivo	cantina	caseificio	altro: in abbandono	
VALORE	storico-architettonico	storico-tipologico		storico-testimoniale	
STATO DI CONSERVAZIONE	ottimo	buono		discreto	
	cattivo	gravi lesioni/crolli (fino al 60% delle strutture portanti perimetrali in essere)		diroccato (meno del 60% delle strutture portanti perimetrali in essere)

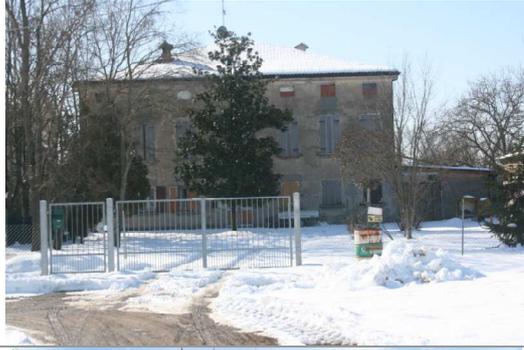
Vista da sud-est della casa padronale
(edificio **a**)

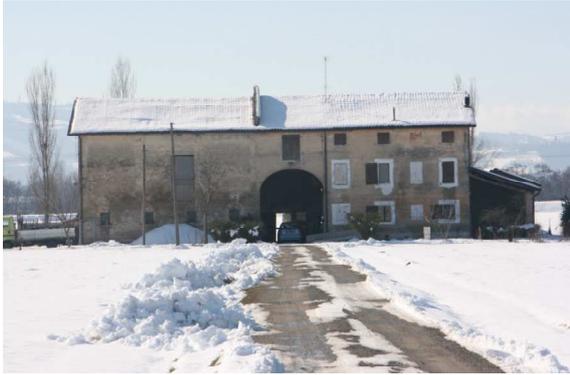
EDIFICIO a	FOTOGRAFIA

DESCRIZIONE	Edificio ad elementi giustapposti con porta morta; il rustico è posto a levante. Il coperto è a due falde con colmo indifferenziato e cresta frangifuoco.			
	TIPOLOGIA DELL'EDIFICIO	casa quadrata	casa a corpi congiunti	casa a porta morta	casa a corte
		casa bracciantile	casa o villa padronale	barchessa o rustico	bassi servizi
		casello o caseificio	casa a torre	casa porticata	altro
	FUNZIONE ORIGINARIA DELL'EDIFICIO	residenza agricola	residenza civile	stalla	fienile
		porcilaia	silos	serra	deposito agricolo
		impianto agricolo intensivo	cantina	caseificio	altro
	FUNZIONE ATTUALE DELL'EDIFICIO	residenza agricola	residenza civile	stalla	fienile
		porcilaia	silos	serra	deposito agricolo
	impianto agricolo intensivo	cantina	caseificio	altro	
VALORE STATO DI CONSERVAZIONE	storico-architettonico	storico-tipologico		storico-testimoniale	
	ottimo	buono		discreto	
	cattivo	gravi lesioni/crolli (fino al 60% delle strutture portanti perimetrali in essere)		diroccato (meno del 60% delle strutture portanti perimetrali in essere)

PRESENZA CARATTERI ORIGINARI	alta	media		bassa	
CATEGORIA D'INTERVENTO <small>Rif. NTA RUE art. 4.1.3 e 4.1.5</small>	2B				
ORIENTAMENTO DEL FRONTE PRINCIPALE	Nord-est				
NUMERO PIANI	Due più sottotetto				
CARATTERI ARCHITETTONICI COSTRUTTIVI	murature	pietra	laterizio	miste	
	intonaci	conservati/ripristinati	ammalorati/assenti	mattone a vista	
	copertura	coppi	tegole	cementiti o altri	
	infissi	legno	metallo	altri	
	battenti esterni	scuri	persiane	tapparelle/altro	
	tinteggi	conservati/recenti	dilavati/alterati	complessivamente assenti	
ELEMENTI ARCHITETTONICI ESTERNI	porta morta	modanature/aperture	infissi lignei di pregio	gelosie	
	bugnature	decorazioni	maestà/immagini e votiva	balconi	
	arcate/volte	inferriate lavorate	elementi plastici	tettoia	
	cornicioni lavorati	portico

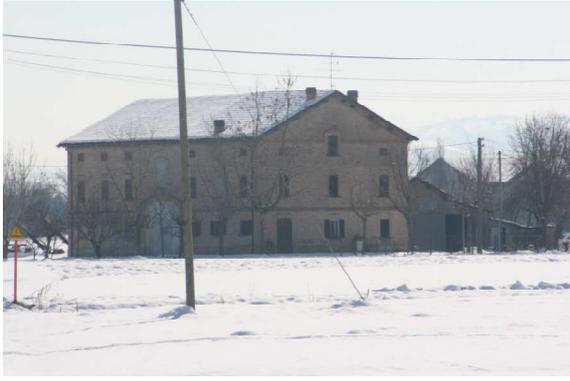
EDIFICIO a	FOTOGRAFIA

DESCRIZIONE	Edificio ad elementi giustapposti con porta morta; il rustico a ponente. La copertura è a due falde con colmo indifferenziato. Sono presenti cornici marcapiano decorative in cotto; anche le aperture, regolari e simmetricamente distribuite, sono coronate da cornici decorative in cotto.			
TIPOLOGIA DELL'EDIFICIO		casa quadrata	casa a corpi congiunti	casa a porta morta	casa a corte
		casa bracciantile	casa o villa padronale	barchessa o rustico	bassi servizi
		casello o caseificio	casa a torre	casa porticata	altro
FUNZIONE ORIGINARIA DELL'EDIFICIO		residenza agricola	residenza civile	stalla	fienile
		porcilaia	silos	serra	deposito agricolo
		impianto agricolo intensivo	cantina	caseificio	altro
FUNZIONE ATTUALE DELL'EDIFICIO		residenza agricola	residenza civile	stalla	fienile
		porcilaia	silos	serra	deposito agricolo
		impianto agricolo intensivo	cantina	caseificio	altro

VALORE	storico-architettonico	storico-tipologico		storico-testimoniale	
STATO DI CONSERVAZIONE	ottimo	buono		discreto	
	cattivo	gravi lesioni/crolli (fino al 60% delle strutture portanti perimetrali in essere)		diroccato (meno del 60% delle strutture portanti perimetrali in essere)	
PRESENZA CARATTERI ORIGINARI	alta	media		bassa	
CATEGORIA D'INTERVENTO <small>Rif. NTA RUE art. 4.1.3 e 4.1.5</small>	2B				
ORIENTAMENTO DEL FRONTE PRINCIPALE	nord				
NUMERO PIANI	3				
CARATTERI ARCHITETTONICI COSTRUTTIVI	<u>murature</u>	pietra	laterizio	miste	
	<u>intonaci</u>	conservati/ripristinati	ammalorati/assenti	mattone a vista	
	<u>copertura</u>	coppi	tegole	cementiti o altri	
	<u>infissi</u>	legno	metallo	altri	
	<u>battenti esterni</u>	scuri	persiane	tapparelle/altro	
	<u>tinteggi</u>	conservati/recenti	dilavati/alterati	complessivamente assenti	
ELEMENTI ARCHITETTONICI ESTERNI	porta morta	modanature/aperture	infissi lignei di pregio	gelosie

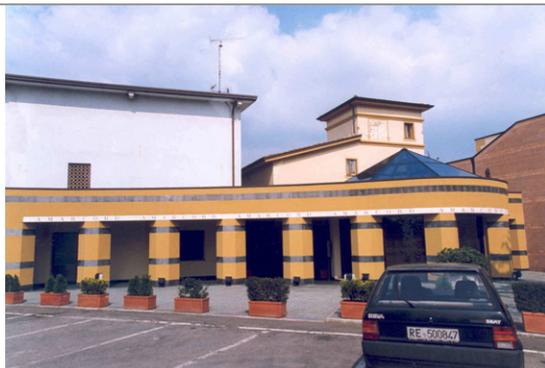
Foto Costa cod. 31A26-2
Vista della casa torre, attualmente inglobata
nella struttura del ristorante Amarcord

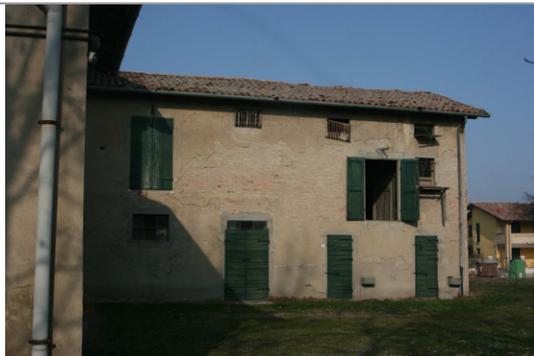
Vista da sud del corpo aggiunto a nord-est

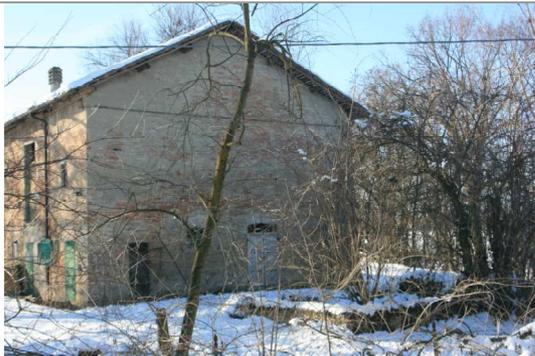
Prospetto nord; è ancora presente il letamaio

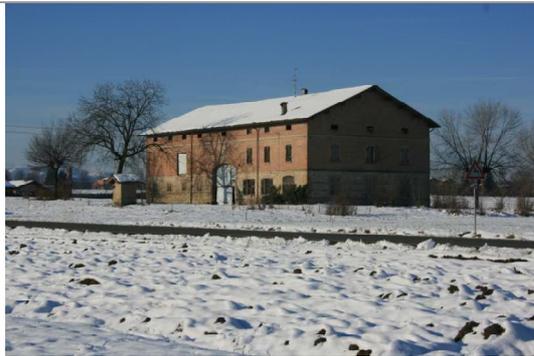
DESCRIZIONE
Edificio rurale ad elementi giustapposti in linea realizzato nella seconda metà dell’ottocento. La residenza è posta a settentrione e il rustico a mezzogiorno, separati dalla porta morta a sesto ribassato. Il tetto è a due falde con linea di colmo indifferenziata. Nella facciata è murata una formella con l’emblema dell’Ospedale di S. Maria Nuova. (da: “Insediamento storico e beni culturali Comune di Reggio Emilia” a cura di W.Baricchi; edificio n. 65)
Edificio ristrutturato.

Vista dell'edificio da nord-est

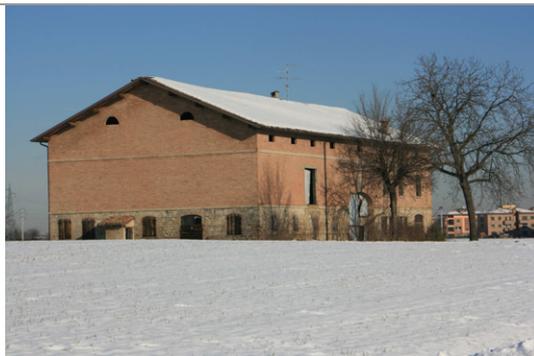
Vista dell'edificio da sud

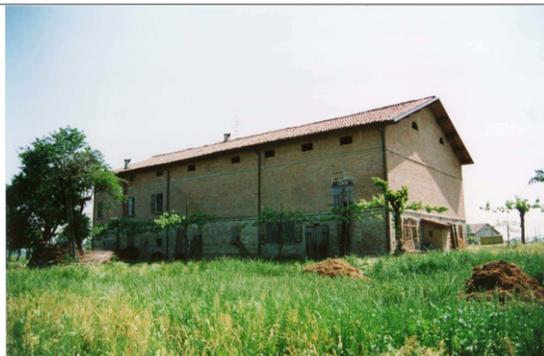
Foto Leonardi cod. 31C02-2
Vista dell'edificio da sud-ovest

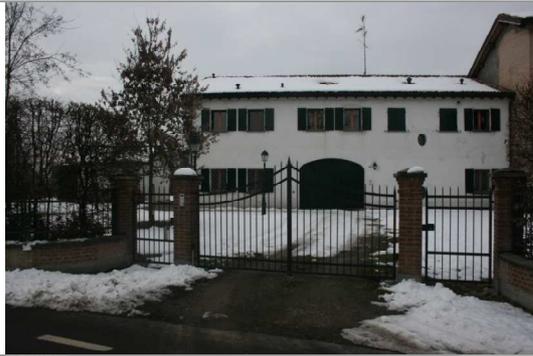
Vista da nord della parte est dell'edificio, con porta morta.

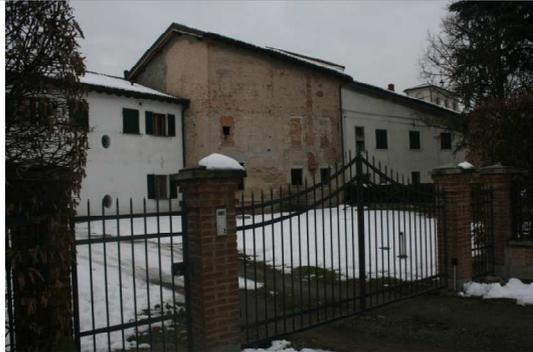
Vista da nord della parte ovest dell'edificio, in parte non ristrutturata

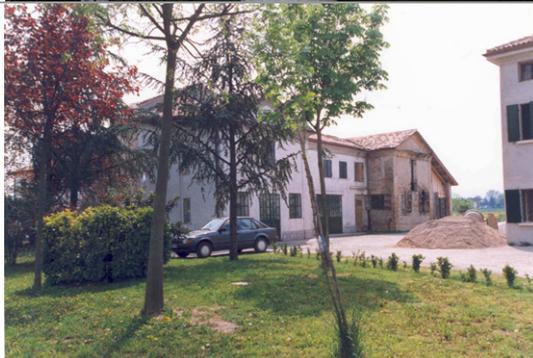
Nella parte recentemente ristrutturata del vicino rustico è visibile l' oratorio, sconsacrato e ridotto ad altro uso, dedicato a S. Antonio da Padova; mostra una facciata a capanna, con coronamento a frontespizio, rivolta a ponente. Anche il rustico presenta una tipologia di particolare rilievo, sul prospetto meridionale un bel porticato a luci architravate. (da: "Insediamento storico e beni culturali Comune di Reggio Emilia" a cura di W.Baricchi; edificio n. 590)

Foto Costa cod. 31B01-1: prospetto ovest, sulla sinistra (dietro le piante) è visibile la facciata rimaneggiata di quello che era l'oratorio

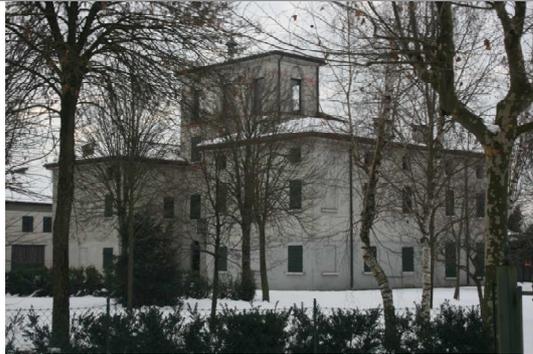
Vista da nord-ovest del palazzo

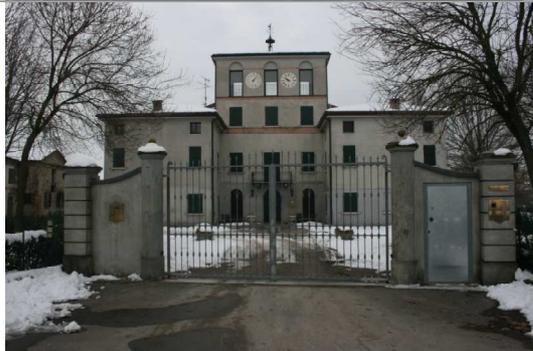
Vista da nord del prospetto principale del palazzo

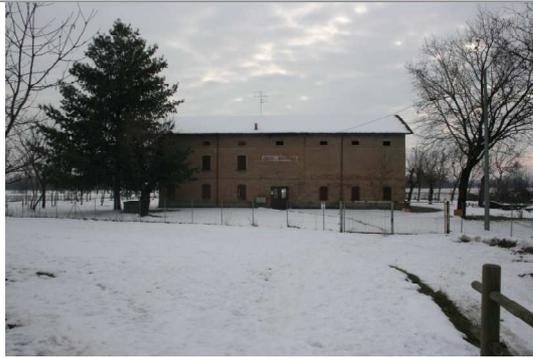
Edificio a porta morta con rustico a sud-ovest, copertura a due falde con colmo indifferenziato. La porta morta risulta attualmente tamponata sul prospetto ovest; a est sono presenti due corpi di fabbrica coperti ad una falda.

Vista da ovest dell'edificio

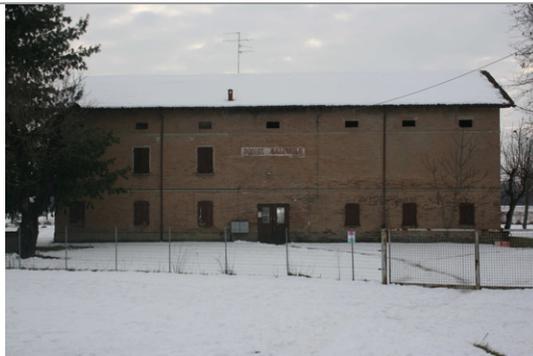
Prospetto ovest dell'edificio

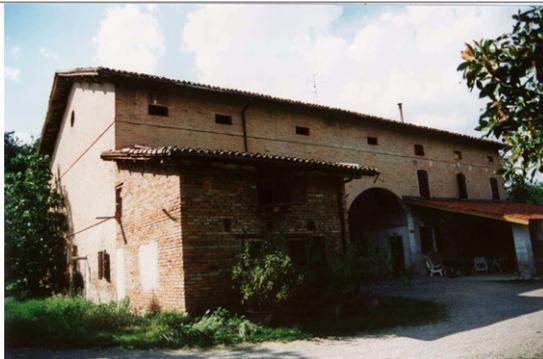
<u>tinteggi</u>	conservati/recenti	dilavati/alterati	complessivamente assenti
ELEMENTI ARCHITETTONICI ESTERNI	porta morta (tamponata ad ovest)	modanature/aperture	infissi lignei di pregio	gelosie
	bugnature	decorazioni	maestà/immagine votiva	balconi
	arcate/volte	inferriate lavorate	elementi plastici	tettoia
	cornicioni lavorati	portico

Foto Leonardi cod. 31D07-2
Vista del prospetto est con la porta morta e i
due corpi di fabbrica aggiunti.
