## R4

**Città storica: disciplina particolareggiata  
per gli interventi sugli edifici di interesse  
storico-tipologico**

Riquadro 33

# Piano Strutturale Comunale e Regolamento Urbanistico Edilizio 2011

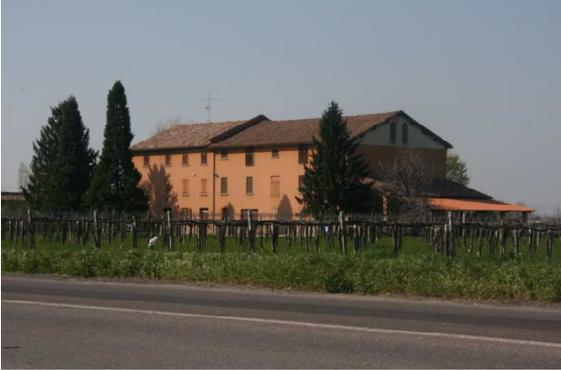
<b>EDIFICIO a</b>	<b>FOTOGRAFIA</b>

<b>DESCRIZIONE</b>	Edificio ad elementi giustapposti ad ampia pianta rettangolare, coperto a due falde con colmo indifferenziato e cresta frangifuoco. L'edificio è stato ristrutturato e anche il rustico trasformato in residenza civile; attualmente non compare traccia della porta morta che probabilmente in origine era presente.			
	<b>TIPOLOGIA DELL'EDIFICIO</b>	casa quadrata	casa a corpi congiunti	casa a porta morta	casa a corte
		casa bracciantile	casa o villa padronale	barchessa o rustico	bassi servizi
		casello o caseificio	casa a torre	casa porticata	altro: ad elementi giustapposti
	<b>FUNZIONE ORIGINARIA DELL'EDIFICIO</b>	residenza agricola	residenza civile	stalla	fienile
		porcilaia	silos	serra	deposito agricolo
		cantina	caseificio	altro	
	<b>FUNZIONE ATTUALE DELL'EDIFICIO</b>	residenza agricola	residenza civile	stalla	fienile
		porcilaia	silos	serra	deposito agricolo

cantina	caseificio	altro	
	<b>VALORE</b>	storico-architettonico	storico-tipologico	storico-testimoniale	
	<b>STATO DI CONSERVAZIONE</b>	ottimo	buono	discreto	
		cattivo	gravi lesioni/crolli (fino al 60% delle strutture portanti perimetrali in essere)	diroccato (meno del 60% delle strutture portanti perimetrali in essere)	
<b>PRESENZA CARATTERI ORIGINARI</b>	alta	media	bassa		
<b>CATEGORIA D'INTERVENTO</b> <i>Rif. NTA RUE art. 4.1.3 e 4.1.5</i>	<b>3A</b>				
<b>ORIENTAMENTO DEL FRONTE PRINCIPALE</b>	sud				
<b>NUMERO PIANI</b>	3				
<b>CARATTERI ARCHITETTONICI COSTRUTTIVI</b>	<b><u>murature</u></b>	pietra	laterizio	miste	
	<b><u>intonaci</u></b>	conservati/ ripristinati	ammalorati/ assenti	mattone a vista	
	<b><u>copertura</u></b>	coppi	tegole	cementiti o altri	
	<b><u>infissi</u></b>	legno	metallo	altri	
	<b><u>battenti esterni</u></b>	scuri	persiane	tapparelle/altro	
	<b><u>tinteggi</u></b>	conservati/recenti	dilavati/alterati	complessivamente assenti

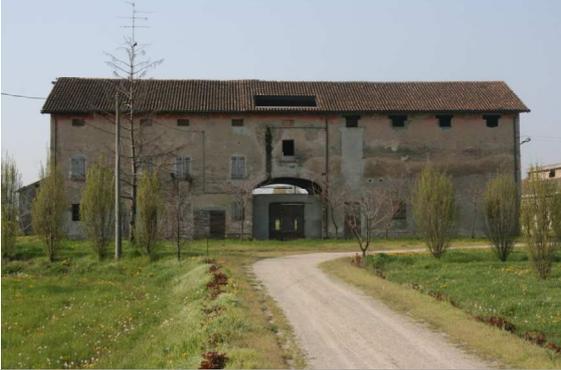
<b>EDIFICIO a</b>	<b>FOTOGRAFIA</b>

<b>DESCRIZIONE</b>	Edificio ad elementi giustapposti con porta morta. Il rustico è disposto a ponente, la copertura è a due falde con colmo indifferenziato.			
	<b>TIPOLOGIA DELL'EDIFICIO</b>	casa quadrata	casa a corpi congiunti	<b>casa a porta morta</b>	casa a corte
		casa bracciantile	casa o villa padronale	barchessa o rustico	bassi servizi
		casello o caseificio	casa a torre	casa porticata	altro
	<b>FUNZIONE ORIGINARIA DELL'EDIFICIO</b>	<b>residenza agricola</b>	residenza civile	<b>stalla</b>	<b>fienile</b>
		porcilaia	silos	serra	deposito agricolo
		cantina	caseificio	altro	
	<b>FUNZIONE ATTUALE DELL'EDIFICIO</b>	<b>residenza agricola: disabitata</b>	residenza civile	stalla	fienile
		porcilaia	silos	serra	<b>deposito agricolo</b>
		cantina	caseificio	altro	
	<b>VALORE</b>	storico-architettonico	<b>storico-tipologico</b>		storico-testimoniale
	<b>STATO DI CONSERVAZIONE</b>	ottimo	buono		<b>discreto</b>

cattivo	gravi lesioni/crolli (fino al 60% delle strutture portanti perimetrali in essere)		diroccato (meno del 60% delle strutture portanti perimetrali in essere)
	<b>PRESENZA CARATTERI ORIGINALI</b>	<b>alta</b>	media		bassa
<b>CATEGORIA D'INTERVENTO</b> <i>Rif. NTA RUE art. 4.1.3 e 4.1.5</i>	<b>2B</b>				
<b>ORIENTAMENTO DEL FRONTE PRINCIPALE</b>	nord				
<b>NUMERO PIANI</b>	due più sottotetto				
<b>CARATTERI ARCHITETTONICI COSTRUTTIVI</b>	<b>murature</b>	pietra	<b>laterizio</b>	miste	
	<b>intonaci</b>	conservati/ripristinati	<b>ammalorati/assenti</b>	mattone a vista	
	<b>copertura</b>	<b>coppi</b>	tegole	cementiti o altri	
	<b>infissi</b>	<b>legno</b>	metallo	altri	
	<b>battenti esterni</b>	<b>scuri</b>	persiane	tapparelle/altro	
	<b>tinteggi</b>	conservati/recenti	dilavati/alterati	<b>complessivamente assenti</b>	
<b>ELEMENTI ARCHITETTONICI ESTERNI</b>	<b>porta morta</b>	modanature/aperture	infissi lignei di pregio	gelosie

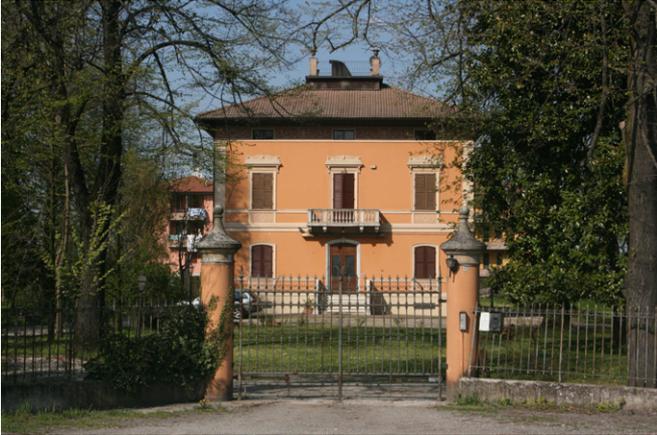
<b>EDIFICIO a</b>	<b>FOTOGRAFIA</b>

<b>DESCRIZIONE</b>	<p>Interessante casino ottocentesco a pianta quadrata su due livelli e sottotetto, concluso da un coperto a quattro falde. L'ingresso è rialzato e sormontato da un balconcino. Le luci del piano nobile sono riquadrate da una elaborata cornice. ( da: "Insediamento storico e beni culturali Comune di Reggio Emilia" a cura di W.Baricchi; edificio n. 311)</p> <p>La facciata reca la data 1892.</p> <p>Sul retro è addossato un volume più basso che ha sostituito il corpo originariamente presente e non è dunque tutelato.</p>			
<b>TIPOLOGIA DELL'EDIFICIO</b>	casa quadrata	casa a corpi congiunti	casa a porta morta	casa a corte	
	casa bracciantile	casa o villa padronale	barchessa o rustico	bassi servizi	
	casello o caseificio	casa a torre	casa porticata	altro: casino civile	
<b>FUNZIONE ORIGINARIA DELL'EDIFICIO</b>	residenza agricola	residenza civile	stalla	fienile

porcilaia	silos	serra	deposito agricolo	
	cantina	caseificio	altro		
<b>FUNZIONE ATTUALE DELL'EDIFICIO</b>	residenza agricola	residenza civile	stalla	fienile	
	porcilaia	silos	serra	deposito agricolo	
	cantina	caseificio	altro		
<b>VALORE STATO DI CONSERVAZIONE</b>	storico-architettonico	storico-tipologico		storico-testimoniale	
	ottimo-ristrutturato	buono		discreto	
<b>PRESENZA CARATTERI ORIGINALI</b>	cattivo	gravi lesioni/crolli (fino al 60% delle strutture portanti perimetrali in essere)		diroccato (meno del 60% delle strutture portanti perimetrali in essere)	
	alta	media		bassa	
<b>CATEGORIA D'INTERVENTO</b> <i>Rif. NTA RUE art. 4.1.3 e 4.1.5</i>	<b>2A</b>				
<b>ORIENTAMENTO DEL FRONTE PRINCIPALE</b>	sud				
<b>NUMERO PIANI</b>	Due più sottotetto e seminterrato				
<b>CARATTERI ARCHITETTONICI COSTRUTTIVI</b>	<b>murature</b>	pietra	laterizio	miste	
	<b>intonaci</b>	conservati/ripristinati	ammalorati/assenti	mattone a vista

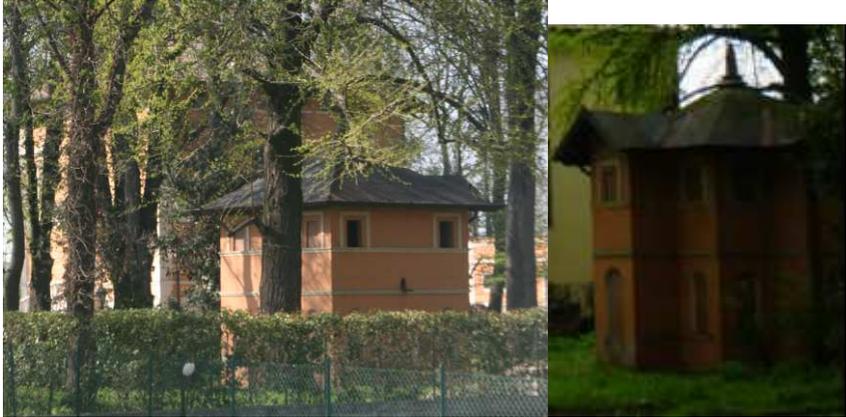
<b>EDIFICIO b</b>	<b>FOTOGRAFIA</b>

<b>DESCRIZIONE</b>	<p>Piccolo padiglione neogotico presente nel parco che circonda il casino, a sud est di esso. Seppur più recente del casino presenta caratteri d'interesse storico-testimoniale. Risulta essere stato adibito a pollaio.</p>			
<b>TIPOLOGIA DELL'EDIFICIO</b>	casa quadrata	casa a corpi congiunti	casa a porta morta	casa a corte	
	casa bracciantile	casa o villa padronale	barchessa o rustico	bassi servizi	
	casello o caseificio	casa a torre	casa porticata	padiglione	
<b>VALORE</b>	storico-architettonico	storico-tipologico		storico-testimoniale	
<b>STATO DI CONSERVAZIONE</b>	ottimo-ristrutturato	buono		discreto	
	cattivo	gravi lesioni/crolli (fino al 60% delle strutture portanti perimetrali in essere)		diroccato (meno del 60% delle strutture portanti perimetrali in essere)	
<b>PRESENZA CARATTERI ORIGINARI</b>	alta	media		bassa	
	<b>CATEGORIA D'INTERVENTO</b> 2A <small>Rif. NTA RUE art. 4.1.3 e 4.1.5</small>

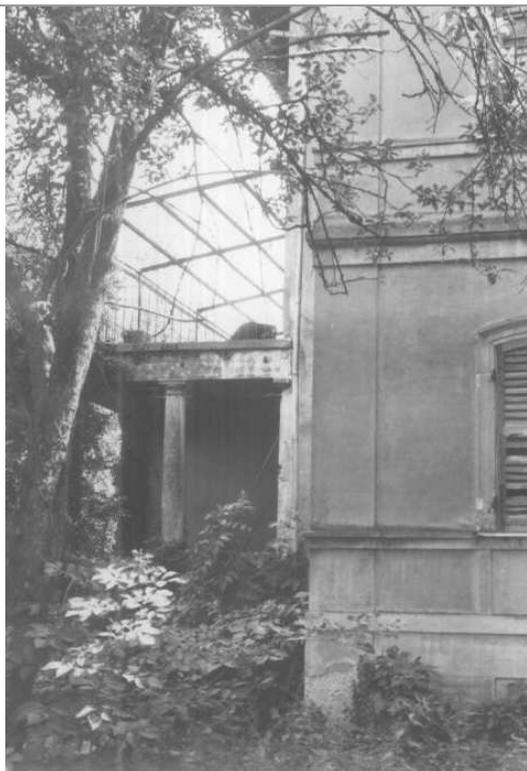
Foto fornita dalla proprietà: Vista da ovest del casino **a** prima della ristrutturazione, si nota l'originario volume addossato sul retro (oggi alterato con la perdita dei caratteri di interesse, quali le colonnine che reggevano la tettoia e dunque non tutelato)

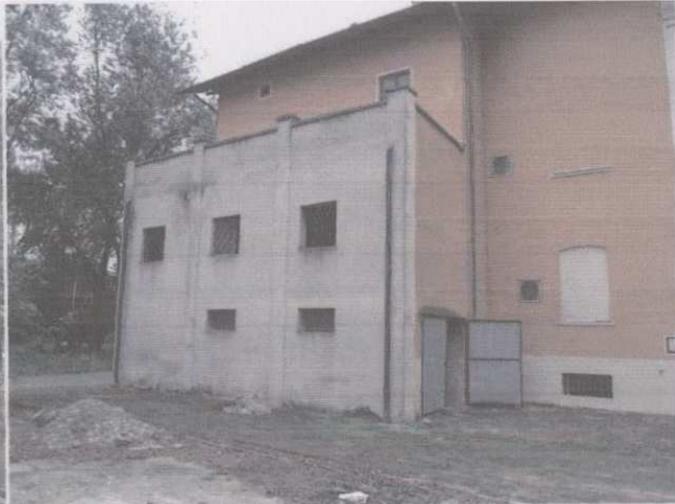
Foto attuale fornita dalla proprietà: volume addossato sul retro del casino (non tutelato)

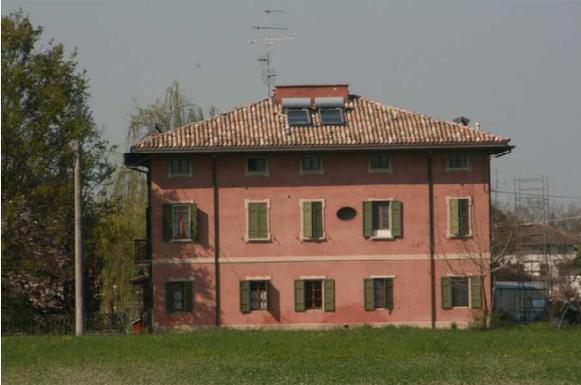
<b>EDIFICIO a</b>	<b>FOTOGRAFIA</b>

<b>DESCRIZIONE</b>	Villa padronale a pianta quadrata con volume massiccio e compatto, con luci regolari e simmetricamente distribuite. La copertura è a quattro falde; in vertice è probabile ci fosse in origine una torretta centrale.			
	<b>TIPOLOGIA DELL'EDIFICIO</b>	casa quadrata	casa a corpi congiunti	casa a porta morta	casa a corte
		casa bracciantile	<b>casa o villa padronale</b>	barchessa o rustico	bassi servizi
		casello o caseificio	casa a torre	casa porticata	altro
	<b>FUNZIONE ORIGINARIA DELL'EDIFICIO</b>	residenza agricola	<b>residenza civile</b>	stalla	fienile
		porcilaia	silos	serra	deposito agricolo
		cantina	caseificio	altro	
	<b>FUNZIONE ATTUALE DELL'EDIFICIO</b>	residenza agricola	<b>residenza civile</b>	stalla	fienile
		porcilaia	silos	serra	deposito agricolo
		cantina	caseificio	altro	
	<b>VALORE STATO DI CONSERVAZIONE</b>	storico-architettonico	<b>storico-tipologico</b>	storico-testimoniale

<b>ottimo</b>	buono	discreto	
		cattivo	gravi lesioni/crolli (fino al 60% delle strutture portanti perimetrali in essere)		diroccato (meno del 60% delle strutture portanti perimetrali in essere)
	<b>PRESENZA CARATTERI ORIGINARI</b>	<b>alta</b>	media		bassa
	<b>CATEGORIA D'INTERVENTO</b> <small>Rif. NTA RUE art. 4.1.3 e 4.1.5</small>	<b>2A</b>			
<b>ORIENTAMENTO DEL FRONTE PRINCIPALE</b>	ovest				
<b>NUMERO PIANI</b>	due più sottotetto				
<b>CARATTERI ARCHITETTONICI COSTRUTTIVI</b>	<b><u>murature</u></b>	pietra	<b>laterizio</b>	miste	
	<b><u>intonaci</u></b>	<b>conservati/ripristinati</b>	ammalorati/assenti	mattone a vista	
	<b><u>copertura</u></b>	<b>coppi</b>	tegole	cementiti o altri	
	<b><u>infissi</u></b>	<b>legno</b>	metallo	altri	
	<b><u>battenti esterni</u></b>	<b>scuri</b>	persiane	tapparelle/altro	
	<b><u>tinteggi</u></b>	<b>conservati/recenti</b>	dilavati/alterati	complessivamente assenti

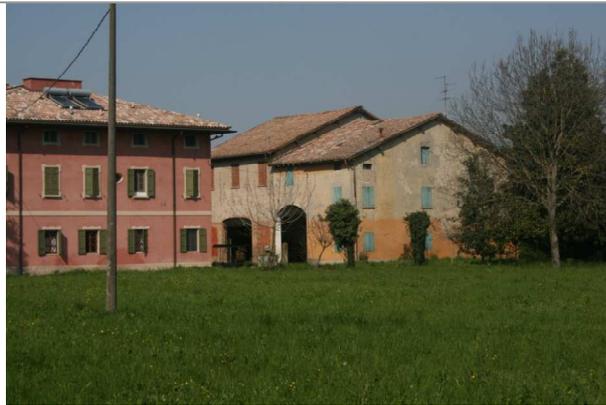
Edificio a corpi congiunti costituito da due corpi di fabbrica entrambe caratterizzati, sul prospetto est, dalla luce archivoltata di un portico. Il fabbricato a nord è un rustico con stalla e fienile mentre, il fabbricato più basso a sud è il civile. La copertura è a due falde con linee di colmo differenziate.

storico-architettonico	<b>storico-tipologico</b>	storico-testimoniale
ottimo	buono	<b>discreto</b>
cattivo	gravi lesioni/crolli (fino al 60% delle strutture portanti perimetrali in essere)	diroccato (meno del 60% delle strutture portanti perimetrali in essere)

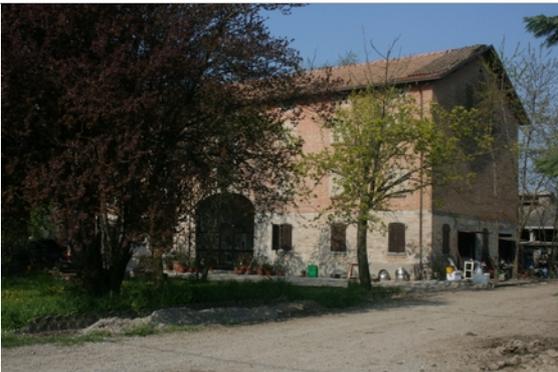
<b>DESCRIZIONE</b>	<p>Interessante edificio rurale novecentesco, ad elementi giustapposti, con porta morta. Sviluppa una pianta rettangolare articolata su tre livelli. Il rustico è disposto a settentrione. Il tetto è a due falde con colmo indifferenziato e cresta frangifuoco. ( da: "Insediamento storico e beni culturali Comune di Reggio Emilia" a cura di W.Baricchi; edificio n. 72)</p> <p>Probabilmente è stata ricostruito il primo e secondo piano, attualmente sono in corso lavori nella parte civile a sud.</p>			
	<b>TIPOLOGIA DELL'EDIFICIO</b>	casa quadrata	casa a corpi congiunti	<b>casa a porta morta</b>	casa a corte
		casa bracciantile	casa o villa padronale	barchessa o rustico	bassi servizi
		casello o caseificio	casa a torre	casa porticata	altro
	<b>FUNZIONE ORIGINARIA DELL'EDIFICIO</b>	<b>residenza agricola</b>	residenza civile	<b>stalla</b>	<b>fienile</b>

porcilaia	silos	serra	deposito agricolo
		cantina	caseificio	altro	
	<b>FUNZIONE ATTUALE DELL'EDIFICIO</b>	<b>residenza agricola</b>	residenza civile	stalla	fienile
		porcilaia	silos	serra	<b>deposito agricolo</b>
		cantina	caseificio	altro	
	<b>VALORE</b>	storico-architettonico	<b>storico-tipologico</b>		storico-testimoniale
	<b>STATO DI CONSERVAZIONE</b>	ottimo	<b>buono- ristrutturata</b>		discreto
		cattivo	gravi lesioni/crolli (fino al 60% delle strutture portanti perimetrali in essere)		diroccato (meno del 60% delle strutture portanti perimetrali in essere)
<b>PRESENZA CARATTERI ORIGINARI</b>	alta	<b>media</b>		bassa	
<b>CATEGORIA D'INTERVENTO</b> <i>Rif. NTA RUE art. 4.1.3 e 4.1.5</i>	<b>3A</b>				
<b>ORIENTAMENTO DEL FRONTE PRINCIPALE</b>	est				
<b>NUMERO PIANI</b>	3				
<b>CARATTERI ARCHITETTONICI COSTRUTTIVI</b>	<b>murature</b>	pietra	<b>laterizio</b>	miste	
	<b>intonaci</b>	conservati/ripristinati	ammalorati/assenti	<b>mattone a vista</b>

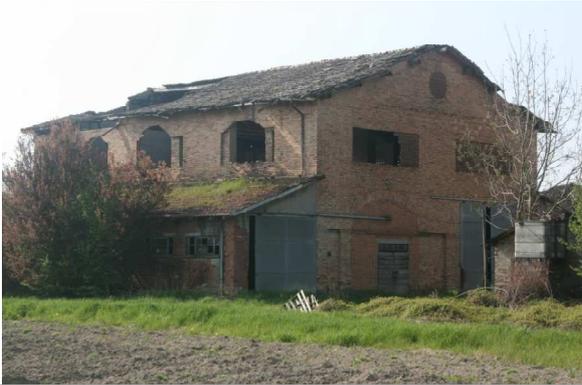
<b>DESCRIZIONE</b>	Rustico con stalla e fienile coperto a due falde. La copertura è parzialmente crollata. L'edificio ha subito interventi successivi, soprattutto di modifica delle aperture. A nord e sud, sono addossati ai prospetti due volumi ad un livello coperti ad una falda, costruiti successivamente. Sul fronte ovest sono presenti due luci archivolte, una delle quali è stata tamponata, l'altra è nascosta da un portone in lamiera.			
	<b>TIPOLOGIA DELL'EDIFICIO</b>	casa quadrata	casa a corpi congiunti	casa a porta morta	casa a corte
		casa bracciantile	casa o villa padronale	rustico	bassi servizi
		casello o caseificio	casa a torre	casa porticata	altro
	<b>FUNZIONE ORIGINARIA DELL'EDIFICIO</b>	residenza agricola	residenza civile	stalla	fienile
		porcilaia	silos	serra	deposito agricolo
		cantina	caseificio	altro	
	<b>FUNZIONE ATTUALE DELL'EDIFICIO</b>	residenza agricola	residenza civile	stalla	fienile

porcilaia	silos	serra	deposito agricolo
		cantina	caseificio	altro: in stato di abbandono	
	<b>VALORE</b>	storico-architettonico	storico-tipologico		storico-testimoniale
	<b>STATO DI CONSERVAZIONE</b>	ottimo	buono		discreto
		cattivo	gravi lesioni/crolli (fino al 60% delle strutture portanti perimetrali in essere)		diroccato (meno del 60% delle strutture portanti perimetrali in essere)
	<b>PRESENZA CARATTERI ORIGINARI</b>	alta	media		bassa
<b>CATEGORIA D'INTERVENTO</b> <small>Rif. NTA RUE art. 4.1.3 e 4.1.5</small>	<b>3A</b>				
<b>ORIENTAMENTO DEL FRONTE PRINCIPALE</b>	ovest				
<b>NUMERO PIANI</b>	2				
<b>CARATTERI ARCHITETTONICI COSTRUTTIVI</b>	<b>murature</b>	pietra	laterizio	miste	
	<b>intonaci</b>	conservati/ripristinati	ammalorati/assenti	mattone a vista	
	<b>copertura</b>	coppi	tegole	cementiti o altri	
	<b>infissi</b>	legno	metallo	altri	
	<b>battenti esterni</b>	scuri	persiane	tapparelle/altro

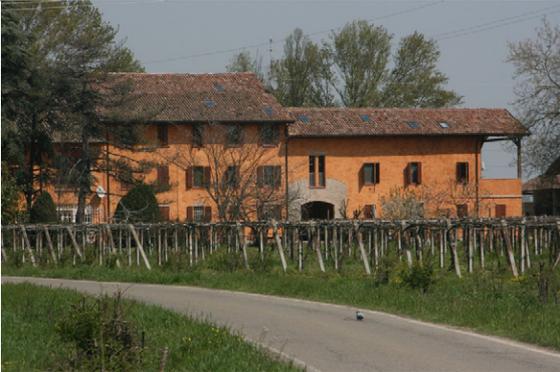
<b>DESCRIZIONE</b>	Edificio a corpi congiunti ristrutturato. Rispetto alle foto del censimento Costa si vede come la parte centrale dell'edificio sia stata rialzata di un piano e la copertura sia quindi, attualmente, a linee di colmo differenziate. Rimane l'apertura a sesto ribassato, seppur ridimensionata rispetto alle dimensioni originarie, sormontata da una luce divisa in due feritoie da una colonna. Modifiche sono state apportate anche all'estremità est dell'edificio. Il corpo di fabbrica ad ovest costituiva invece la casa padronale, attualmente oggetto di intervento edilizio.			
	<b>TIPOLOGIA DELL'EDIFICIO</b>	casa quadrata	<b>casa a corpi congiunti</b>	casa a porta morta	casa a corte
		casa bracciantile	casa o villa padronale	barchessa o rustico	bassi servizi
		casello o caseificio	casa a torre	casa porticata	altro
	<b>FUNZIONE ORIGINARIA DELL'EDIFICIO</b>	<b>residenza agricola</b>	residenza civile	stalla	fienile

porcilaia	silos	serra	<b>deposito agricolo</b>
		cantina	caseificio	altro	
	<b>FUNZIONE ATTUALE DELL'EDIFICIO</b>	<b>residenza agricola</b>	residenza civile	stalla	fienile
		porcilaia	silos	serra	deposito agricolo
		cantina	caseificio	altro	
	<b>VALORE</b>	storico-architettonico	<b>storico-tipologico</b>		storico-testimoniale
	<b>STATO DI CONSERVAZIONE</b>	<b>ottimo - ristrutturato</b>	buono		discreto
		cattivo	gravi lesioni/crolli (fino al 60% delle strutture portanti perimetrali in essere)		diroccato (meno del 60% delle strutture portanti perimetrali in essere)
<b>PRESENZA CARATTERI ORIGINARI</b>	alta	<b>media</b>		bassa	
<b>CATEGORIA D'INTERVENTO</b> <small>Rif. NTA RUE art. 4.1.3 e 4.1.5</small>	<b>3A</b>				
<b>ORIENTAMENTO DEL FRONTE PRINCIPALE</b>	ovest/sud				
<b>NUMERO PIANI</b>	2/3				
<b>CARATTERI ARCHITETTONICI COSTRUTTIVI</b>	<b>murature</b>	pietra	<b>laterizio</b>	miste	
	<b>intonaci</b>	<b>conservati/ripristinati</b>	ammalorati/assenti	mattone a vista

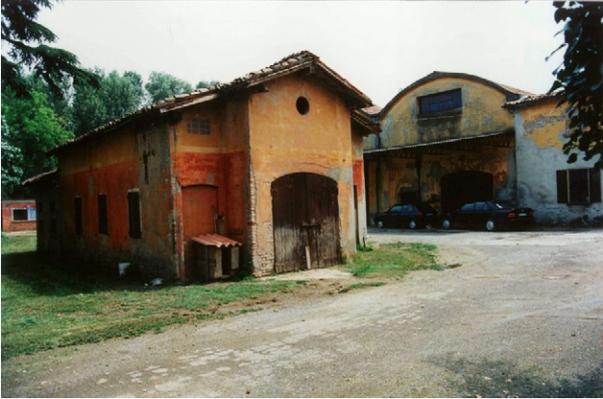
Foto Leonardi 33B10-3			
	<b>DESCRIZIONE</b>	Basso servizio posto a nord-ovest, ha pianta rettangolare sviluppata su un livello e copertura a capanna. Attualmente ristrutturato, ospita gli uffici dell'azienda.			
	<b>TIPOLOGIA DELL'EDIFICIO</b>	casa quadrata	casa a corpi congiunti	casa a porta morta	casa a corte
		casa bracciantile	casa o villa padronale	barchessa o rustico	bassi servizi
		casello o caseificio	casa a torre	casa porticata	altro
	<b>FUNZIONE ORIGINARIA DELL'EDIFICIO</b>	residenza agricola	residenza civile	stalla	fienile
		porcilaia	silos	serra	deposito agricolo
		cantina	caseificio	altro	
<b>FUNZIONE ATTUALE DELL'EDIFICIO</b>	residenza agricola	residenza civile	stalla	fienile	
	porcilaia	silos	serra	deposito agricolo	
	cantina	caseificio	altro: uffici		
<b>VALORE</b>	storico-architettonico	storico-tipologico		storico-testimoniale

<b>STATO DI CONSERVAZIONE</b>	ottimo - ristrutturato	buono		discreto	
	cattivo	gravi lesioni/crolli (fino al 60% delle strutture portanti perimetrali in essere)		diroccato (meno del 60% delle strutture portanti perimetrali in essere)	
<b>PRESENZA CARATTERI ORIGINARI</b>	alta	media		bassa	
<b>CATEGORIA D'INTERVENTO</b> <i>Rif. NTA RUE art. 4.1.3 e 4.1.5</i>	<b>3A</b>				
<b>ORIENTAMENTO DEL FRONTE PRINCIPALE</b>	est				
<b>NUMERO PIANI</b>	1				
<b>CARATTERI ARCHITETTONICI COSTRUTTIVI</b>	<b>murature</b>	pietra	laterizio	miste	
	<b>intonaci</b>	conservati/ripristinati	ammalorati/assenti	mattone a vista	
	<b>copertura</b>	coppi	tegole	cementiti o altri	
	<b>infissi</b>	legno	metallo	altri	
	<b>battenti esterni</b>	scuri	persiane	tapparelle/altro	
	<b>tinteggi</b>	conservati/recenti	dilavati/alterati	complessivamente assenti	
<b>ELEMENTI ARCHITETTONICI ESTERNI</b>	porta morta	modanature/aperture	infissi lignei di pregio	gelosie

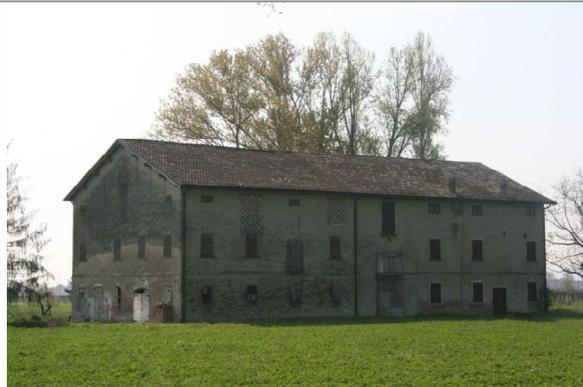
Edificio ad elementi giustapposti con porta morta, attualmente tamponata, ad ampia pianta rettangolare sviluppata su due livelli e sottotetto. Il rustico è disposto a nord. La copertura è a due falde con colmo indifferenziato.

storico-architettonico	<b>storico-tipologico</b>	storico-testimoniale
ottimo	buono	discreto
<b>cattivo</b>	gravi lesioni/crolli (fino al 60% delle strutture portanti perimetrali in essere)	diroccato (meno del 60% delle strutture portanti perimetrali in essere)

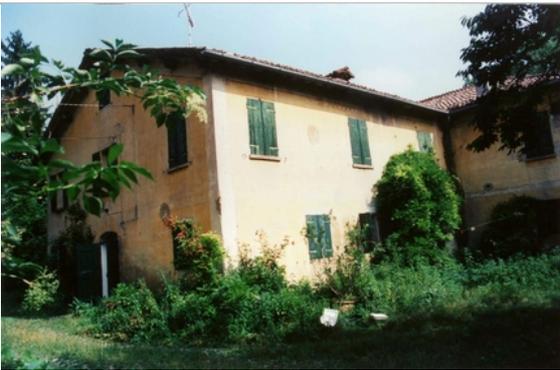
Foto Leonardi cod. 33B13-1
	<b>DESCRIZIONE</b>	Casino civile con pianta ad L, coperto a due falde.				
	<b>TIPOLOGIA DELL'EDIFICIO</b>	casa quadrata	casa a corpi congiunti	casa a porta morta	casa a corte	
		casa bracciantile	casa o villa padronale	barchessa o rustico	bassi servizi	
		casello o caseificio	casa a torre	casa porticata	altro	
	<b>FUNZIONE ORIGINARIA DELL'EDIFICIO</b>	residenza agricola	residenza civile	stalla	fienile	
		porcilaia	silos	serra	deposito agricolo	
		cantina	caseificio	altro		
	<b>FUNZIONE ATTUALE DELL'EDIFICIO</b>	residenza agricola	residenza civile	stalla	fienile	
		porcilaia	silos	serra	deposito agricolo	
cantina		caseificio	altro	in abbandono		
<b>VALORE</b>	storico-architettonico	storico-tipologico		storico-testimoniale		
<b>STATO DI CONSERVAZIONE</b>	ottimo	buono		discreto		
	cattivo	gravi lesioni/crolli (fino al 60% delle strutture portanti perimetrali in essere)		diroccato (meno del 60% delle strutture portanti perimetrali in essere)

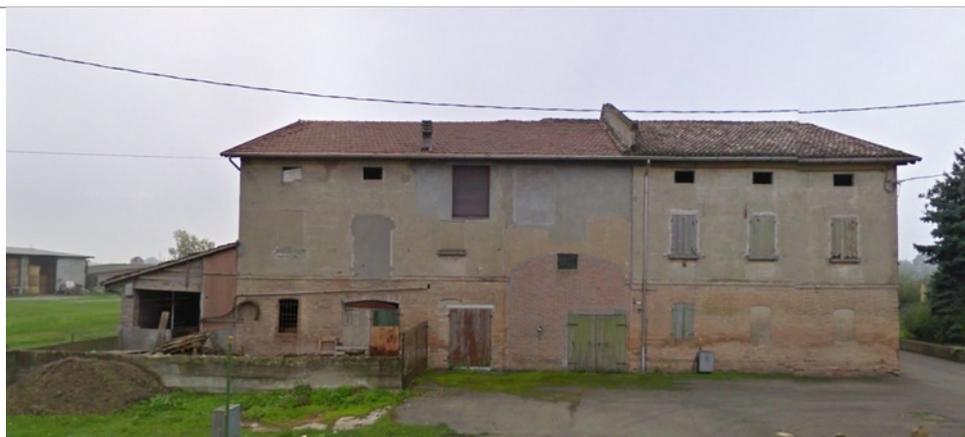
**DESCRIZIONE** Edificio ad elementi giustapposti con porta morta. Il rustico è disposto a est. La copertura è a due falde con colmo indifferenziato e cresta frangifuoco. Sul prospetto nord la porta morta è stata tamponata; l'edificio ha subito altre modifiche alle aperture.

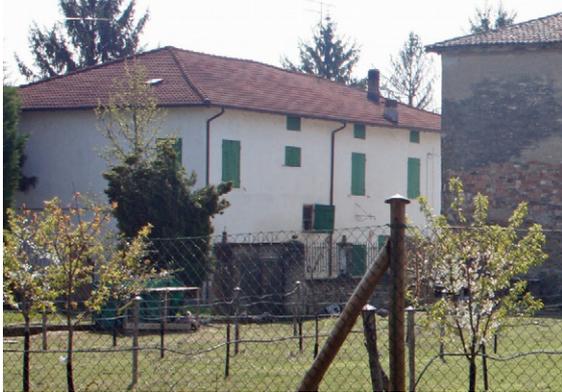
<b>DESCRIZIONE</b>	Edificio abitativo a pianta rettangolare con copertura a quattro falde. L'edificio è stato ristrutturato, la copertura rifatta, e le aperture modificate.			
	<b>TIPOLOGIA DELL'EDIFICIO</b>	casa quadrata	casa a corpi congiunti	casa a porta morta	casa a corte
		casa bracciantile	<b>casa o villa padronale</b>	barchessa o rustico	bassi servizi
		casello o caseificio	casa a torre	casa porticata	altro
	<b>FUNZIONE ORIGINARIA DELL'EDIFICIO</b>	residenza agricola	<b>residenza civile</b>	stalla	fienile
		porcilaia	silos	serra	deposito agricolo
		cantina	caseificio	altro	
	<b>FUNZIONE ATTUALE DELL'EDIFICIO</b>	residenza agricola	<b>residenza civile</b>	stalla	fienile
		porcilaia	silos	serra	deposito agricolo
		cantina	caseificio	altro	
	<b>VALORE</b>	storico-architettonico	<b>storico-tipologico</b>		storico-testimoniale
	<b>STATO DI CONSERVAZIONE</b>	ottimo	<b>buono-ristrutturato</b>		discreto

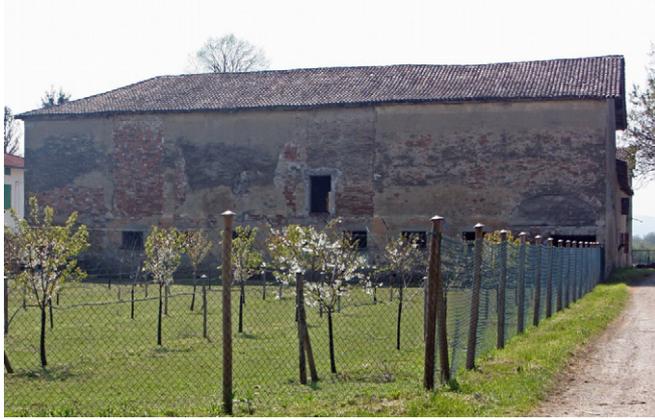
<b>DESCRIZIONE</b>	Rustico con stalla e fienile coperto a tre falde. Sul prospetto nord (a destra nell'immagine) si nota la traccia di una luce arcivoltata, tamponata. Sul fronte sud, la stessa luce è aperta all'estremità opposta. L'edificio ha subito demolizioni e ricostruzioni successive di parte delle murature all'altezza del fienile.			
	<b>TIPOLOGIA DELL'EDIFICIO</b>	casa quadrata	casa a corpi congiunti	casa a porta morta	casa a corte
		casa bracciantile	casa o villa padronale	barchessa o rustico	bassi servizi
		casello o caseificio	casa a torre	casa porticata	altro
	<b>FUNZIONE ORIGINARIA DELL'EDIFICIO</b>	residenza agricola	residenza civile	stalla	fienile
		porcilaia	silos	serra	deposito agricolo
		cantina	caseificio	altro	
	<b>FUNZIONE ATTUALE DELL'EDIFICIO</b>	residenza agricola	residenza civile	stalla	fienile
		porcilaia	silos	serra	deposito agricolo

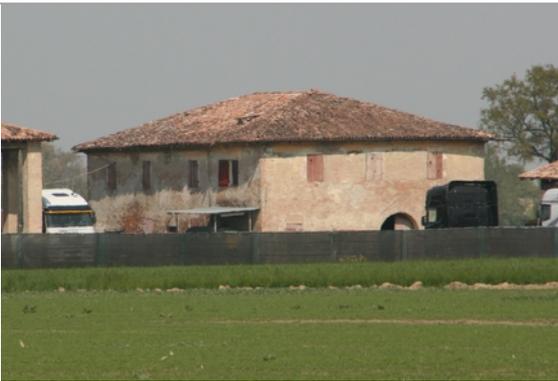
<b>DESCRIZIONE</b>	Casa quadrata a pianta quadrangolare, sviluppata su due livelli, con copertura a quattro falde. Sul prospetto sud, la luce d'ingresso è ad arco a tutto sesto. Da segnalare una bella cornice sottogronda in cotto.			
	<b>TIPOLOGIA DELL'EDIFICIO</b>	<b>casa quadrata</b>	casa a corpi congiunti	casa a porta morta	casa a corte
		casa bracciantile	casa o villa padronale	barchessa o rustico	bassi servizi
		casello o caseificio	casa a torre	casa porticata	altro
	<b>FUNZIONE ORIGINARIA DELL'EDIFICIO</b>	<b>residenza agricola</b>	residenza civile	stalla	fienile
		porcilaia	silos	serra	deposito agricolo
		cantina	caseificio	altro	
	<b>FUNZIONE ATTUALE DELL'EDIFICIO</b>	residenza agricola	residenza civile	stalla	fienile
		porcilaia	silos	serra	deposito agricolo
	cantina	caseificio	<b>altro</b>		
<b>VALORE</b>	storico-architettonico	<b>storico-tipologico</b>		storico-testimoniale

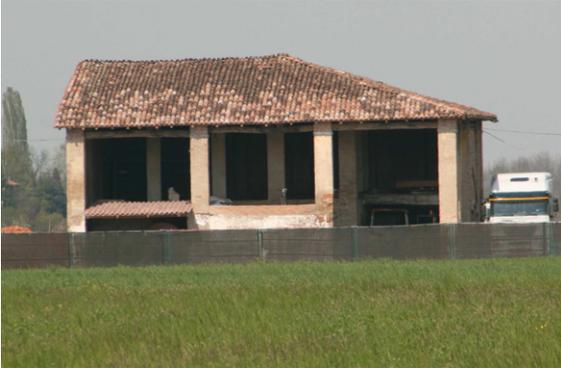
<b>DESCRIZIONE</b>	Rustico a pianta quadrata con portico architravato sul fronte sud; la copertura è a tre falde. Il volume dell'edificio non corrisponde a quello originario che compare nelle foto Costa e Leonardi: sembra sia stata infatti accorciata la falda e demolita la parte anteriore del prospetto sud, tamponata.			
	<b>TIPOLOGIA DELL'EDIFICIO</b>	casa quadrata	casa a corpi congiunti	casa a porta morta	casa a corte
		casa bracciantile	casa o villa padronale	barchessa o rustico	bassi servizi
		casello o caseificio	casa a torre	casa porticata	altro
	<b>FUNZIONE ORIGINARIA DELL'EDIFICIO</b>	residenza agricola	residenza civile	stalla	fienile
		porcilaia	silos	serra	deposito agricolo
		cantina	caseificio	altro	
	<b>FUNZIONE ATTUALE DELL'EDIFICIO</b>	residenza agricola	residenza civile	stalla	fienile
		porcilaia	silos	serra	deposito agricolo
cantina		caseificio	altro

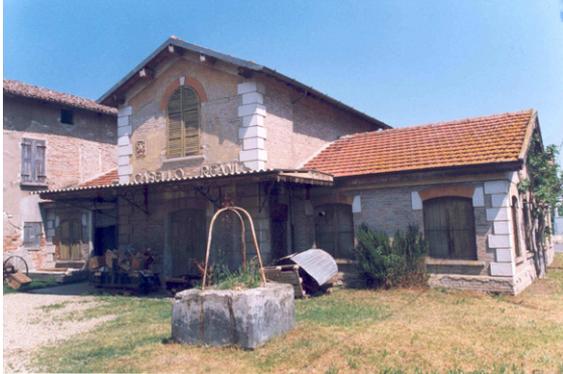
Foto Costa cod. 33C29-2			
	<b>DESCRIZIONE</b>	Caseificio "Orfani" recante in facciata l'emblema dell'ente assistenziale. E' costituito da un corpo di fabbrica centrale a due livelli coperto a due falde, da due ali laterali ad un solo livello, coperte a due falde ( l'ala di ponente collega il caseificio all'edificio abitativo adiacente), ed un corpo di fabbrica, ad un livello coperto a due falde, disposto perpendicolarmente al corpo centrale, disposto a nord. Gli spigoli del fabbricato sono trattati a bugnato.			
	<b>TIPOLOGIA DELL'EDIFICIO</b>	casa quadrata	casa a corpi congiunti	casa a porta morta	casa a corte
		casa bracciantile	casa o villa padronale	barchessa o rustico	bassi servizi
		<b>casello o caseificio</b>	casa a torre	casa porticata	altro
	<b>FUNZIONE ORIGINARIA DELL'EDIFICIO</b>	residenza agricola	residenza civile	stalla	fienile
		porcilaia	silos	serra	deposito agricolo

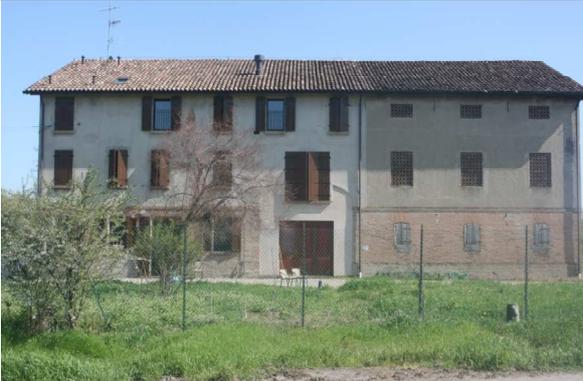
<b>DESCRIZIONE</b>	Edificio con porta morta tamponata. Ristrutturata in più stralci sia la parte civile che quella a rustico			
	<b>TIPOLOGIA DELL'EDIFICIO</b>	casa quadrata	casa a corpi congiunti	<b>casa a porta morta</b>	casa a corte
		casa bracciantile	casa o villa padronale	barchessa o rustico	bassi servizi
		casello o caseificio	casa a torre	casa porticata	altro
	<b>FUNZIONE ORIGINARIA DELL'EDIFICIO</b>	<b>residenza agricola</b>	residenza civile	<b>stalla</b>	<b>fienile</b>
		porcilaia	silos	serra	deposito agricolo
		cantina	caseificio	altro	
	<b>FUNZIONE ATTUALE DELL'EDIFICIO</b>	residenza agricola	<b>residenza civile</b>	stalla	fienile
		porcilaia	silos	serra	deposito agricolo
		cantina	caseificio	altro	
	<b>VALORE</b>	storico-architettonico	<b>storico-tipologico</b>		storico-testimoniale
	<b>STATO DI CONSERVAZIONE</b>	ottimo	<b>Buono-ristrutturato</b>		discreto

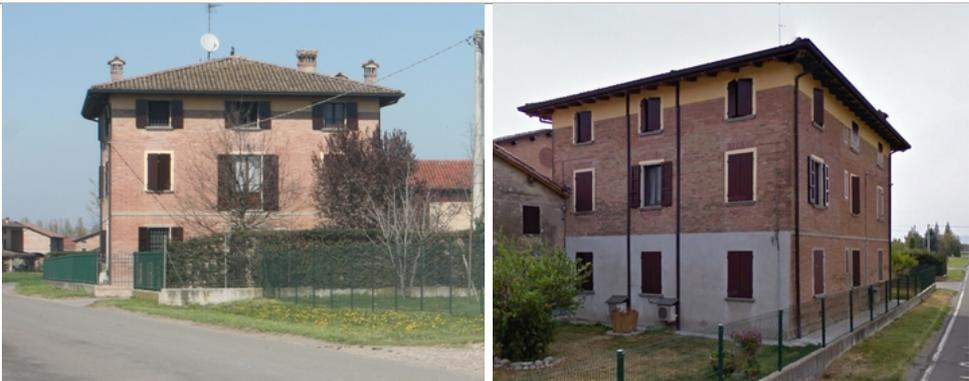
<b>DESCRIZIONE</b>	Edificio civile a pianta quadrata su tre piani, coperto a quattro falde. Ristrutturato.			
	<b>TIPOLOGIA DELL'EDIFICIO</b>	casa quadrata	casa a corpi congiunti	casa a porta morta	casa a corte
		casa bracciantile	casa o villa padronale	barchessa o rustico	bassi servizi
		casello o caseificio	casa a torre	casa porticata	altro: casino civile
	<b>FUNZIONE ORIGINARIA DELL'EDIFICIO</b>	residenza agricola	residenza civile	stalla	fienile
		porcilaia	silos	serra	deposito agricolo
		cantina	caseificio	altro	
	<b>FUNZIONE ATTUALE DELL'EDIFICIO</b>	residenza agricola	residenza civile	stalla	fienile
		porcilaia	silos	serra	deposito agricolo
		cantina	caseificio	altro	
	<b>VALORE</b>	storico-architettonico	storico-tipologico		storico-testimoniale
	<b>STATO DI CONSERVAZIONE</b>	ottimo	buono-ristrutturato		discreto
		cattivo	gravi lesioni/crolli (fino al 60% delle strutture portanti perimetrali in essere)		diroccato (meno del 60% delle strutture portanti perimetrali in essere)

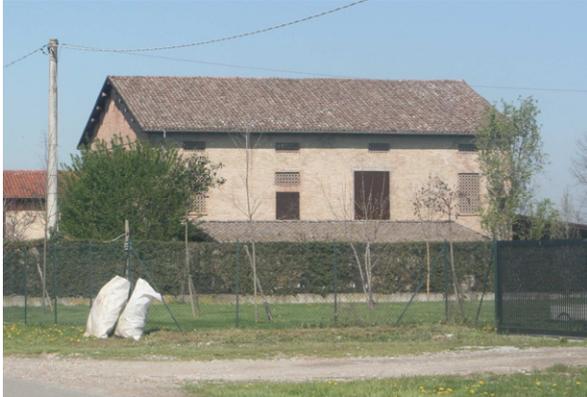
<b>DESCRIZIONE</b>	Rustico a pianta rettangolare coperto a due falde. Sono visibili le luci a gelosia dell'ex fienile. Ristrutturato			
	<b>TIPOLOGIA DELL'EDIFICIO</b>	casa quadrata	casa a corpi congiunti	casa a porta morta	casa a corte
		casa bracciantile	casa o villa padronale	barchessa o rustico	bassi servizi
		casello o caseificio	casa a torre	casa porticata	altro
	<b>FUNZIONE ORIGINARIA DELL'EDIFICIO</b>	residenza agricola	residenza civile	stalla	fienile
		porcilaia	silos	serra	deposito agricolo
		cantina	caseificio	altro	
	<b>FUNZIONE ATTUALE DELL'EDIFICIO</b>	residenza agricola	residenza civile	stalla	fienile
		porcilaia	silos	serra	deposito agricolo
		cantina	caseificio	altro	
	<b>VALORE</b>	storico-architettonico	storico-tipologico		storico-testimoniale
	<b>STATO DI CONSERVAZIONE</b>	ottimo	buono-ristrutturato		discreto
		cattivo	gravi lesioni/crolli (fino al 60% delle strutture portanti perimetrali in essere)		diroccato (meno del 60% delle strutture portanti perimetrali in essere)

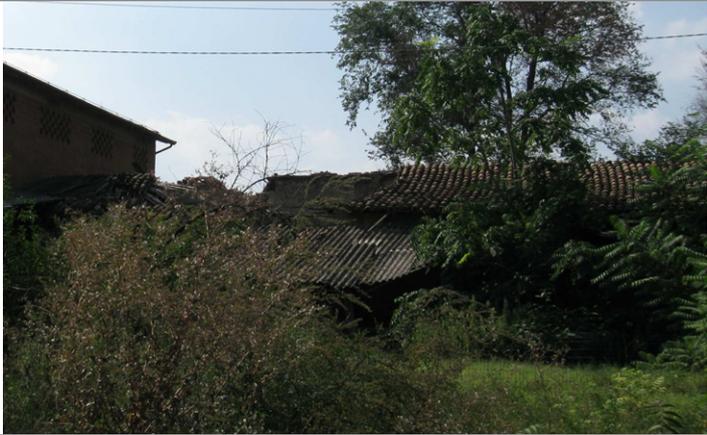
<b>DESCRIZIONE</b>	Basso servizio a pianta rettangolare a sud del complesso a cui sono stati addossati corpi posticci ed un rustico relativamente recente. E' da intendersi soggetto a tutela il corpo originario di cui è identificabile il sedime nel catasto d'impianto.			
	<b>TIPOLOGIA DELL'EDIFICIO</b>	casa quadrata	casa a corpi congiunti	casa a porta morta	casa a corte
		casa bracciantile	casa o villa padronale	barchessa o rustico	bassi servizi
		casello o caseificio	casa a torre	casa porticata	altro
	<b>FUNZIONE ORIGINARIA DELL'EDIFICIO</b>	residenza agricola	residenza civile	stalla	fienile
		porcilaia	silos	serra	deposito agricolo
		cantina	caseificio	altro	
	<b>FUNZIONE ATTUALE DELL'EDIFICIO</b>	residenza agricola	residenza civile	stalla	fienile
		porcilaia	silos	serra	deposito agricolo
		cantina	caseificio	altro	altro: in abbandono
	<b>VALORE</b>	storico-architettonico	storico-tipologico		storico-testimoniale

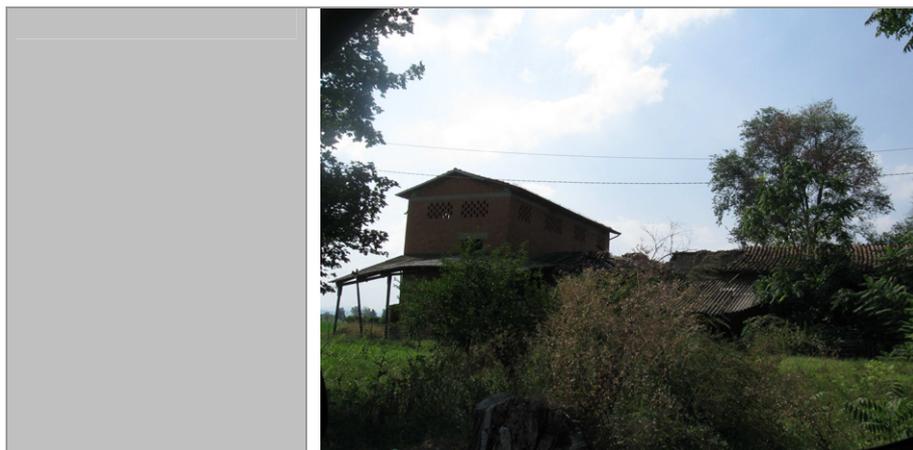
Rustico relativamente recente, posto a sud del complesso originario, escluso dalla tutela. A destra l'edificio **b**.

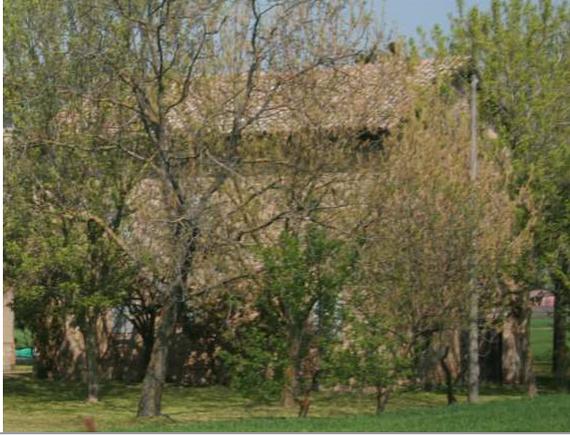
<b>DESCRIZIONE</b>	Edificio su due livelli, coperto a due falde, con funzioni di servizio alla residenza a fianco, sul retro è addossato un piccolo corpo coperto a una falda			
	<b>TIPOLOGIA DELL'EDIFICIO</b>	casa quadrata	casa a corpi congiunti	casa a porta morta	casa a corte
		casa bracciantile	casa o villa padronale	barchessa o rustico	bassi servizi / dependance
		casello o caseificio	casa a torre	casa porticata	altro
	<b>FUNZIONE ORIGINARIA DELL'EDIFICIO</b>	residenza agricola	residenza civile	stalla	fienile
		porcilaia	silos	serra	deposito agricolo
		impianto agricolo intensivo	cantina	caseificio	altro: servizio alla residenza
	<b>FUNZIONE ATTUALE DELL'EDIFICIO</b>	residenza agricola	residenza civile	stalla	fienile
		porcilaia	silos	serra	deposito agricolo
		impianto agricolo intensivo	cantina	caseificio	altro: servizio alla residenza
	<b>VALORE</b>	storico-architettonico	storico-tipologico		storico-testimoniale

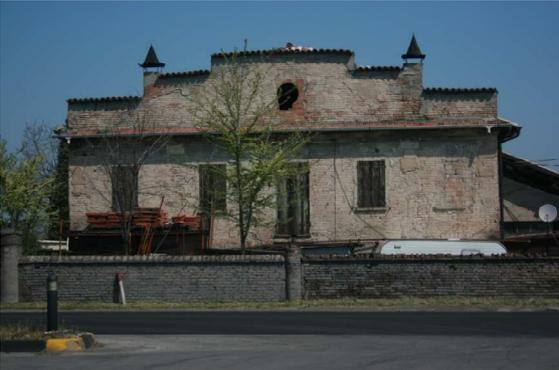
<b>DESCRIZIONE</b>	Si evidenzia un vecchio opificio ottocentesco. Il prospetto è caratterizzato da paraste a bugnato ed un coronamento scalare ad attico. ( da: "Insediamento storico e beni culturali Comune di Reggio Emilia" a cura di W.Baricchi; edificio n. 6). Attualmente l'edificio originario è stato ampliato ricavando un magazzino.			
	<b>TIPOLOGIA DELL'EDIFICIO</b>	casa quadrata	<b>casa a corpi congiunti</b>	casa a porta morta	casa a corte
		casa bracciantile	casa o villa padronale	barchessa o rustico	bassi servizi
		casello o caseificio	casa a torre	casa porticata	altro
	<b>FUNZIONE ORIGINARIA DELL'EDIFICIO</b>	residenza agricola	residenza civile	stalla	fienile
		porcilaia	silos	serra	deposito agricolo
		cantina	caseificio	<b>altro</b>	
	<b>FUNZIONE ATTUALE DELL'EDIFICIO</b>	residenza agricola	residenza civile	stalla	fienile
		porcilaia	silos	serra	deposito agricolo

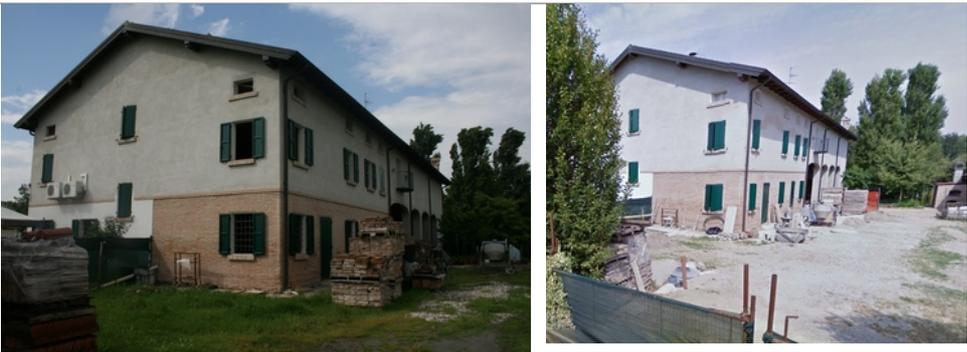
<b>DESCRIZIONE</b>	<p>E' notevole anche un edificio rurale ad elementi giustapposti in linea. Il rustico è disposto a settentrione e fronteggiato da un porticato a quattro luci a sesto ribassato. ( da: "Insediamento storico e beni culturali Comune di Reggio Emilia" a cura di W.Baricchi; edificio n.306) L'edificio è stato ristrutturato. Una delle quattro luci sopra descritte, quella centrale, può essere considerata una porta morta. La copertura a due falde presenta linee di colmo differenziate.</p>			
	<b>TIPOLOGIA DELL'EDIFICIO</b>	casa quadrata	casa a corpi congiunti	casa a porta morta	casa a corte
		casa bracciantile	casa o villa padronale	barchessa o rustico	bassi servizi
		casello o caseificio	casa a torre	casa porticata	altro: ad elementi giustapposti in linea
	<b>FUNZIONE ORIGINARIA DELL'EDIFICIO</b>	residenza agricola	residenza civile	stalla	fienile

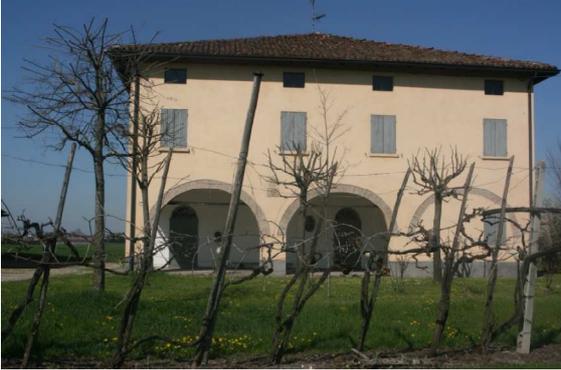
<b>DESCRIZIONE</b>	Edificio civile che sviluppa una pianta quadrangolare su due livelli con androne angolare e coperto a quattro falde. Sul fronte sono poste due formelle: una reca l'emblema dell'Ospedale di Reggio e la seconda un cartiglio settecentesco della Confraternita del SS. Sacramento e della SS. Trinità. (W.Baricchi; op.cit.) L'edificio è stato ristrutturato rispettando i caratteri tipologici originari.			
	<b>TIPOLOGIA DELL'EDIFICIO</b>	casa quadrata	casa a corpi congiunti	casa a porta morta	casa a corte
		casa bracciantile	<b>casa o villa padronale</b>	barchessa o rustico	bassi servizi
		casello o caseificio	casa a torre	casa porticata	altro
	<b>FUNZIONE ORIGINARIA DELL'EDIFICIO</b>	residenza agricola	<b>residenza civile</b>	stalla	fienile
		porcilaia	silos	serra	deposito agricolo
		cantina	caseificio	altro	
	<b>FUNZIONE ATTUALE DELL'EDIFICIO</b>	residenza agricola	<b>residenza civile</b>	stalla	fienile

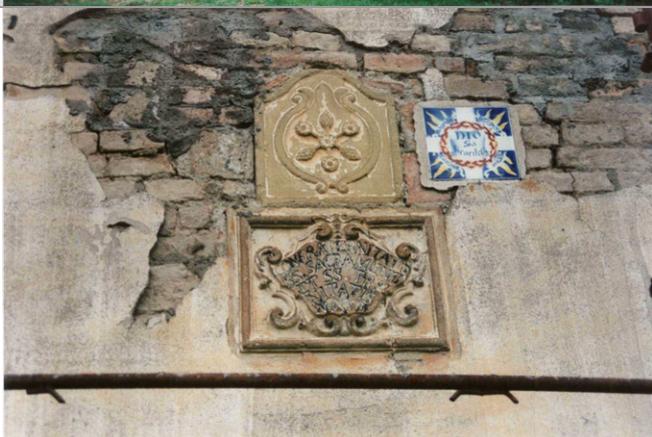
Foto Leonardi cod. 33D24-3  
Formelle presenti prima della  
ristrutturazione e mantenute sul  
prospetto sud dell'edificio **a**.

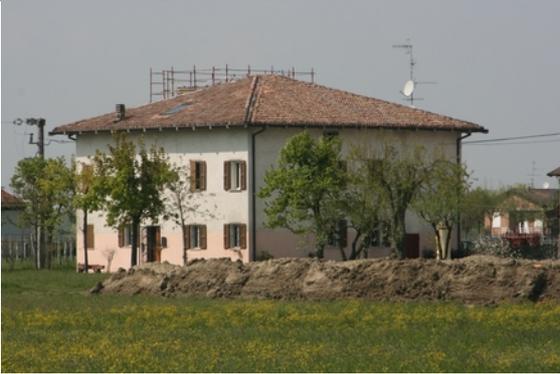
<b>DESCRIZIONE</b>	Abitazione rurale ristrutturata a pianta quadrata con copertura a quattro falde.			
	<b>TIPOLOGIA DELL'EDIFICIO</b>	casa quadrata	casa a corpi congiunti	casa a porta morta	casa a corte
		casa bracciantile	casa o villa padronale	barchessa o rustico	bassi servizi
		casello o caseificio	casa a torre	casa porticata	altro: abitazione rurale
	<b>FUNZIONE ORIGINARIA DELL'EDIFICIO</b>	residenza agricola	residenza civile	stalla	fienile
		porcilaia	silos	serra	deposito agricolo
		cantina	caseificio	altro	
	<b>FUNZIONE ATTUALE DELL'EDIFICIO</b>	residenza agricola	residenza civile	stalla	fienile
		porcilaia	silos	serra	deposito agricolo
		cantina	caseificio	altro	
	<b>VALORE</b>	storico-architettonico	storico-tipologico		storico-testimoniale
	<b>STATO DI CONSERVAZIONE</b>	ottimo	buono-ristrutturato		discreto
		cattivo	gravi lesioni/crolli (fino al 60% delle strutture portanti perimetrali in essere)		diroccato (meno del 60% delle strutture portanti perimetrali in essere)

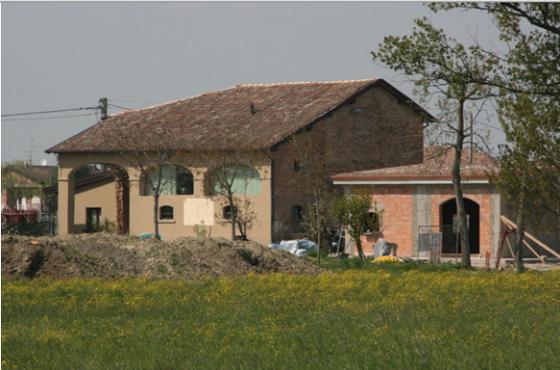
<b>DESCRIZIONE</b>	Rustico a pianta quadrata coperto a due falde, con portico a tre luci archivolte a sesto ribassato, di cui due tamponate a piano terra. E' stato recentemente ristrutturato e due delle luci, che erano state tamponate, riaperte solo nella parte superiore dell'arco e trasformate in vetrate.			
	<b>TIPOLOGIA DELL'EDIFICIO</b>	casa quadrata	casa a corpi congiunti	casa a porta morta	casa a corte
		casa bracciantile	casa o villa padronale	rustico	bassi servizi
		casello o caseificio	casa a torre	casa porticata	altro
	<b>FUNZIONE ORIGINARIA DELL'EDIFICIO</b>	residenza agricola	residenza civile	stalla	fienile
		porcilaia	silos	serra	deposito agricolo
		cantina	caseificio	altro	
	<b>FUNZIONE ATTUALE DELL'EDIFICIO</b>	residenza agricola	residenza civile	stalla	fienile
		porcilaia	silos	serra	deposito agricolo
		cantina	caseificio	altro	
	<b>VALORE</b>	storico-architettonico	storico-tipologico		storico-testimoniale
