## R4

**Città storica: disciplina particolareggiata  
per gli interventi sugli edifici di interesse  
storico-tipologico**

**Riquadro 36**

# Piano Strutturale Comunale e Regolamento Urbanistico Edilizio 2011

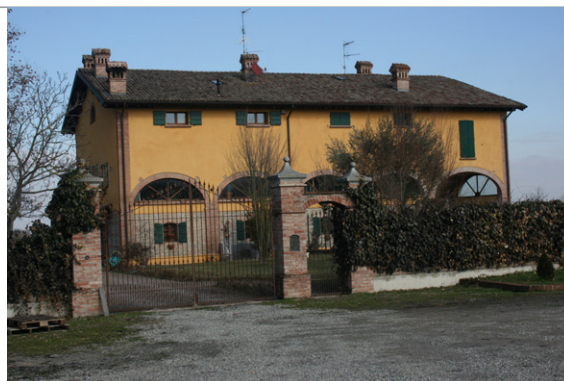
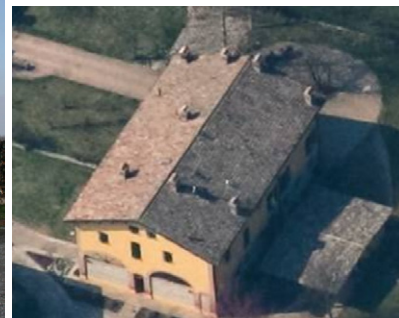
**EDIFICIO b**  
**FOTOGRAFIA**

In origine rustico ottocentesco con portico a cinque luci archivoltate e tetto a tre falde. L'edificio è stato ristrutturato e trasformato in residenza civile; sono stati mantenuti i caratteri tipologici originari.

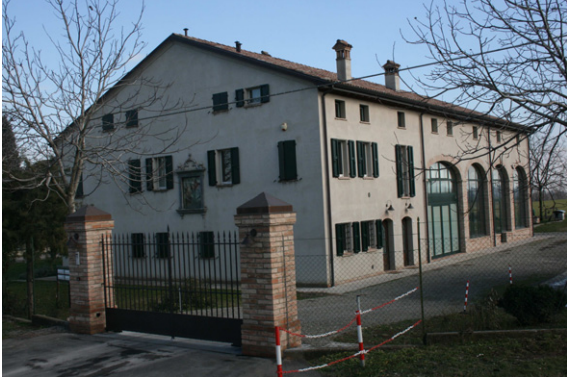
| | <b>DESCRIZIONE</b> | | Edificio ad elementi giustapposti con porta morta; la copertura è a due falde con colmo indifferenziato. A sud è presente un portico a luci archivoltate, attualmente chiuse da vetrate.<br>Il rustico è situato al levante. Sul prospetto di ponente è posta una elegante nicchia con un affresco della Madonna della Ghiara. (da: "Insediamento storico e beni culturali Comune di Reggio Emilia" a cura di W.Baricchi; n. 495) | |

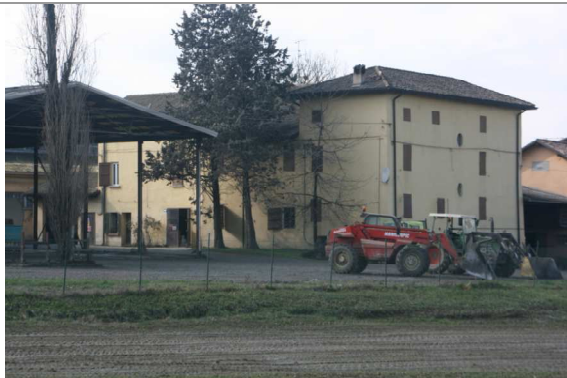
EDIFICIO 3

| DESCRIZIONE | La parte più antica sviluppa una pianta rettangolare, su quattro livelli, con paramento a scarpa; ad essa si articola un successivo corpo di fabbrica con porta morta. ( da: "Insediamento storico e beni culturali Comune di Reggio Emilia" a cura di W.Baricchi; edificio n. 477)<br>A ovest, tramite una tettoia, è connesso un rustico recente, non soggetto a tutela. | | | |

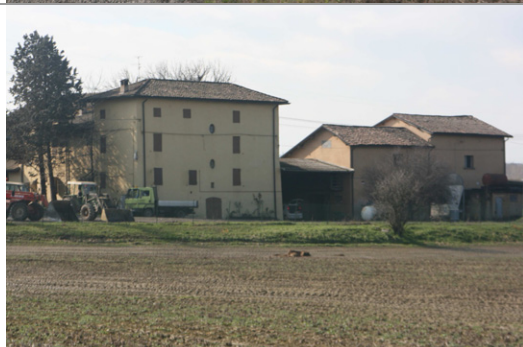
Vista dell'edificio **a** da nord-est; a destra il rustico connesso, non soggetto a tutela

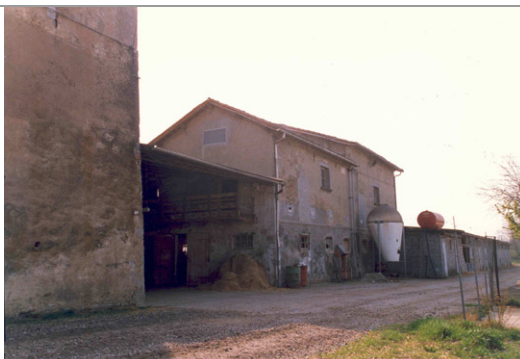
Foto Costa cod. 36A08- 3  
Rustico non soggetto a tutela

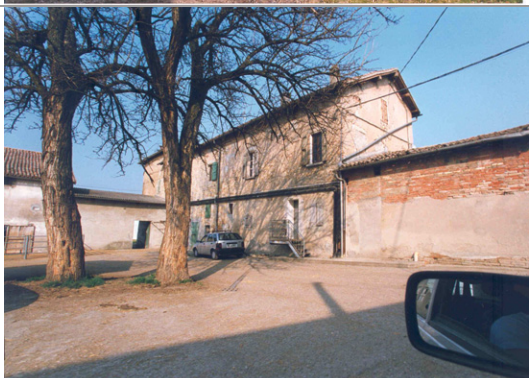
Foto Costa cod. 36A08- 4  
Edificio **a**

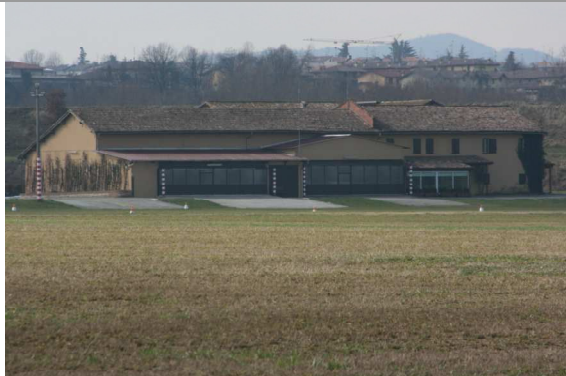
FOTOGRAFIA

Edificio ad elementi giustapposti con copertura a due falde e cresta frangifuoco. La pianta è molto allungata con il civile a nord-ovest ed il rustico a sud-est. Al rustico, sul prospetto nord-est, è addossato un corpo più recente (non vincolato).  
Attualmente ristrutturato.

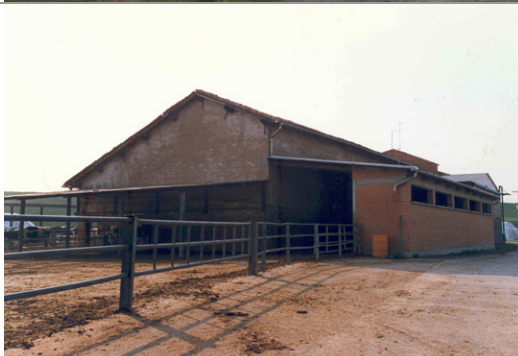
Foto Costa cod. 36A10-1: parte rustica dell'edificio **a**, vista da est; sulla destra li corpo più recente addossato (non vincolato)

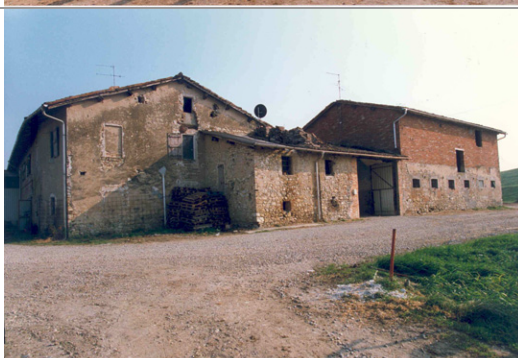
Foto Costa cod. 36A10-2: Vista del complesso da nord-ovest: sulla sinistra il civile dell'edificio **a**, sulla destra il rustico del **b**

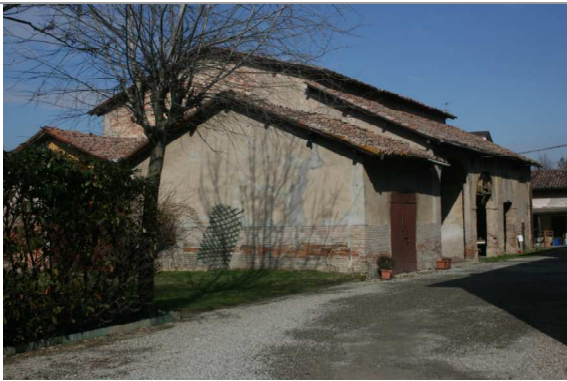
| | <b>DESCRIZIONE</b> | Rustico con stalla e fienile a pianta rettangolare coperto a due falde con colmi differenziati. Sul prospetto est è presente un portico a luci archivoltate, parzialmente tamponate. | | | |

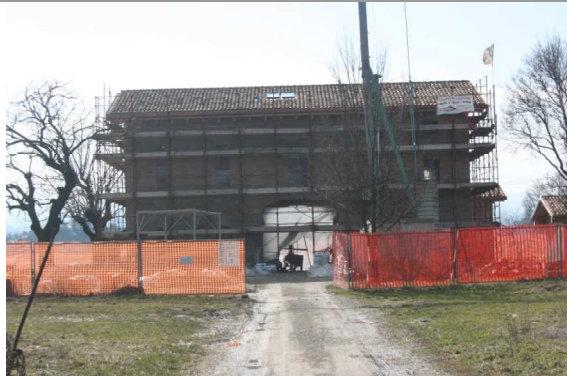
EDIFICIO a

| DESCRIZIONE | Edificio a porta morta con copertura a due falde a colmo indifferenziato; il rustico è situato a levante. | | | |

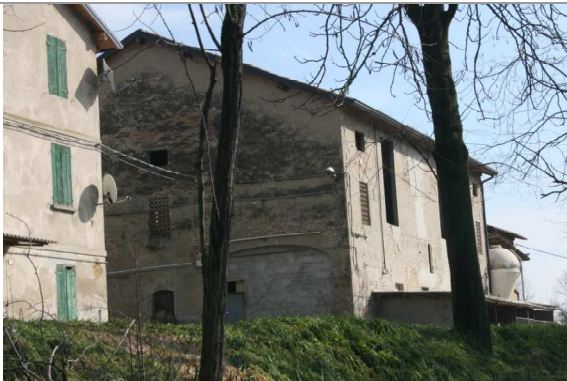
| | <b>DESCRIZIONE</b> | Rustico a pianta quadrangolare coperto a due falde. sul prospetto ovest è presente un portico con luce a sesto ribassato attualmente tamponata. Ad esso sono addossati fabbricati più recenti non sottoposti a tutela. | | | |

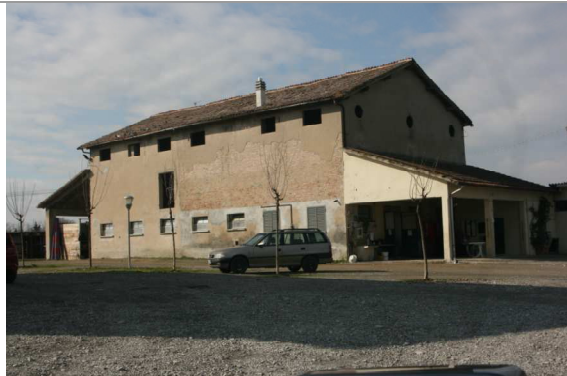
EDIFICIO b

| DESCRIZIONE | Rustico con stalla e fienile a pianta rettangolare coperto a due falde. A nord e a sud sono presenti due porticati aggiunti probabilmente in epoca successiva all'impianto originario. L'edificio ha subito interventi nel corso degli anni (vedi aperture della stalla a piano terra e porticati a una falda sui lati corti). | | | |

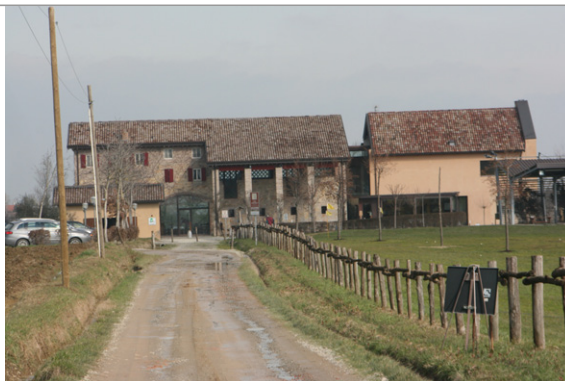
## FOTOGRAFIA

Edificio ad elementi giustapposti con porta morta e portico antistante il rustico situato ad est. La copertura è a due falde con colmo indifferenziato. L'edificio è stato ristrutturato e ampliato aggiungendo al fabbricato originario il corpo di fabbrica ad est, che non è dunque vincolato. Attualmente il fabbricato è sede dell'azienda agrituristica "La Razza".

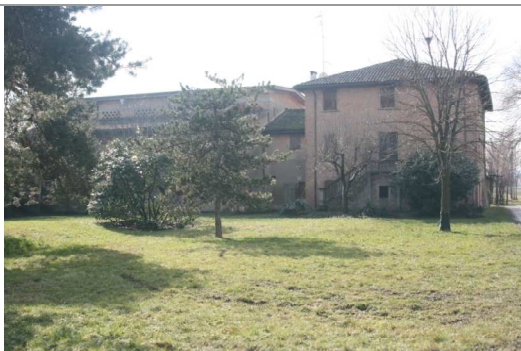
Vista da nord dell'edificio **a** (a sinistra il rustico non tutelato)

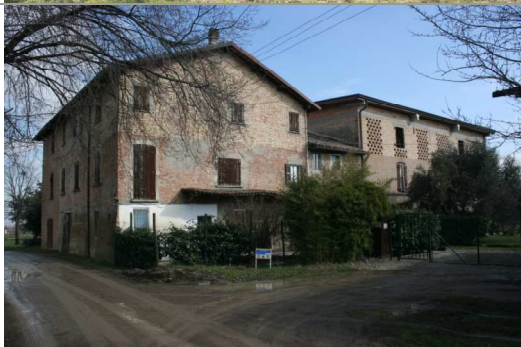
Vista da sud-ovest dell'edificio **a** (a destra il rustico non tutelato)
