R4

**Città storica: disciplina particolareggiata
per gli interventi sugli edifici di interesse
storico-tipologico**

Riquadro 39

Piano Strutturale Comunale e Regolamento Urbanistico Edilizio 2011

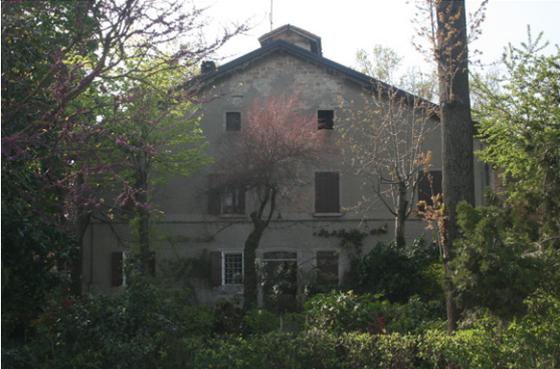
EDIFICIO a	FOTOGRAFIA

DESCRIZIONE	Abitazione rurale a pianta rettangolare sviluppata su due livelli più sottotetto. La copertura a due falde presenta in vertice un'altana coperta a due falde. Il fronte est, a capanna, è caratterizzato da luci regolari e simmetricamente distribuite; a nord è addossato un volume coperto ad una falda che presenta, sul prospetto est, una ampia luce archiacuta.			
	TIPOLOGIA DELL'EDIFICIO	casa quadrata	casa a corpi congiunti	casa a porta morta	casa a corte
		casa bracciantile	casa o villa padronale	barchessa o rustico	bassi servizi
		casello o caseificio	casa a torre	casa porticata	altro: abitazione rurale
	FUNZIONE ORIGINARIA DELL'EDIFICIO	residenza agricola	residenza civile	stalla	fienile
		porcilaia	silos	serra	deposito agricolo
		cantina	caseificio	altro	
	FUNZIONE ATTUALE DELL'EDIFICIO	residenza agricola	residenza civile	stalla	fienile
		porcilaia	silos	serra	deposito agricolo

cantina	caseificio	altro	
	VALORE	storico-architettonico	storico-tipologico		storico-testimoniale
	STATO DI CONSERVAZIONE	ottimo	buono		discreto
		cattivo	gravi lesioni/crolli (fino al 60% delle strutture portanti perimetrali in essere)		diroccato (meno del 60% delle strutture portanti perimetrali in essere)
	PRESENZA CARATTERI ORIGINARI	alta	media		bassa
	CATEGORIA D'INTERVENTO <small>Rif. NTA RUE art. 4.1.3 e 4.1.5</small>	2B			
	ORIENTAMENTO DEL FRONTE PRINCIPALE	est			
	NUMERO PIANI	Due più sottotetto			
	CARATTERI ARCHITETTONICI COSTRUTTIVI	murature	pietra	laterizio	miste
		intonaci	conservati/ripristinati	ammalorati	mattone a vista
copertura		coppi	tegole	cementiti o altri	
infissi		legno	metallo	altri	
battenti esterni		scuri	persiane	tapparelle/altro	
tinteggi		conservati/recenti	dilavati/alterati	complessivamente assenti	
ELEMENTI ARCHITETTONICI ESTERNI	porta morta	modanature/aperture	infissi lignei di pregio	gelosie

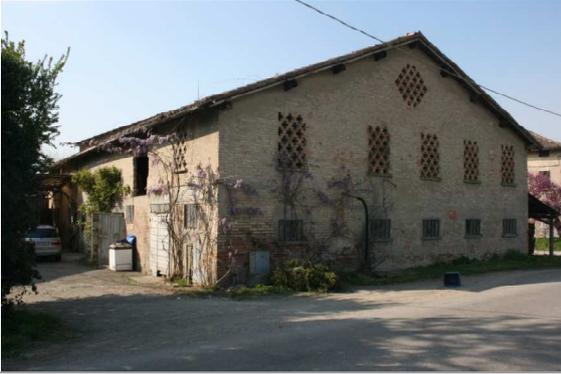
EDIFICIO b	FOTOGRAFIA

DESCRIZIONE	Rustico con stalla, fienile e deposito agricolo, ad elementi giustapposti, pianta rettangolare su due livelli e copertura a due ampie falde. il fronte est, sulla strada, è caratterizzato da luci a gelosia al livello del fienile; al centro del prospetto nord è presente un portico a luce architravata a tutta altezza.			
	TIPOLOGIA DELL'EDIFICIO	casa quadrata	casa a corpi congiunti	casa a porta morta	casa a corte
		casa bracciantile	casa o villa padronale	rustico	bassi servizi
		casello o caseificio	casa a torre	casa porticata	altro
	FUNZIONE ORIGINARIA DELL'EDIFICIO	residenza agricola	residenza civile	stalla	fienile
		porcilaia	silos	serra	deposito agricolo
		cantina	caseificio	altro	
	FUNZIONE ATTUALE DELL'EDIFICIO	residenza agricola	residenza civile	stalla	fienile
		porcilaia	silos	serra	deposito agricolo
		cantina	caseificio	altro	
	VALORE	storico-architettonico	storico-tipologico		storico-testimoniale

STATO DI CONSERVAZIONE	ottimo	buono		discreto
		cattivo	gravi lesioni/crolli (fino al 60% delle strutture portanti perimetrali in essere)		diroccato (meno del 60% delle strutture portanti perimetrali in essere)
	PRESENZA CARATTERI ORIGINARI	alta	media		bassa
	CATEGORIA D'INTERVENTO <small>Rif. NTA RUE art. 4.1.3 e 4.1.5</small>	3A			
	ORIENTAMENTO DEL FRONTE PRINCIPALE	nord			
	NUMERO PIANI	2			
CARATTERI ARCHITETTONICI COSTRUTTIVI	murature	pietra	laterizio	miste	
	intonaci	conservati/ ripristinati	ammalorati/ assenti	mattone a vista	
	copertura	coppi	tegole	cementiti o altri	
	infissi	legno	metallo	altri	
	battenti esterni	scuri	persiane	tapparelle/altro	
	tinteggi	conservati/recenti	dilavati/alterati	complessivamente assenti	
ELEMENTI ARCHITETTONICI ESTERNI	porta morta	modanature/ aperture	infissi lignei di pregio	gelosie	
	bugnature	decorazioni	maestà/ immagine votiva	balconi	
	arcate/volte	inferriate lavorate	elementi plastici	tettoia

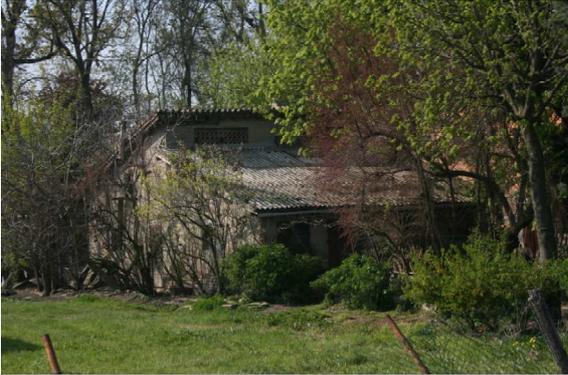
EDIFICIO C	FOTOGRAFIA

DESCRIZIONE	Rustico con fienile e porcilaia, a pianta rettangolare, coperto a due falde con salto di quota del colmo.			
	TIPOLOGIA DELL'EDIFICIO	casa quadrata	casa a corpi congiunti	casa a porta morta	casa a corte
		casa bracciantile	casa o villa padronale	rustico	bassi servizi
		casello o caseificio	casa a torre	casa porticata	altro
	FUNZIONE ORIGINARIA DELL'EDIFICIO	residenza agricola	residenza civile	stalla	fienile
		porcilaia	silos	serra	deposito agricolo
		cantina	caseificio	altro	
	FUNZIONE ATTUALE DELL'EDIFICIO	residenza agricola	residenza civile	stalla	fienile
		porcilaia	silos	serra	deposito
		cantina	caseificio	altro	
	VALORE	storico-architettonico	storico-tipologico		storico-testimoniale
	STATO DI CONSERVAZIONE	ottimo	buono		discreto
		cattivo	gravi lesioni/crolli (fino al 60% delle strutture portanti perimetrali in essere)		diroccato (meno del 60% delle strutture portanti perimetrali in essere)

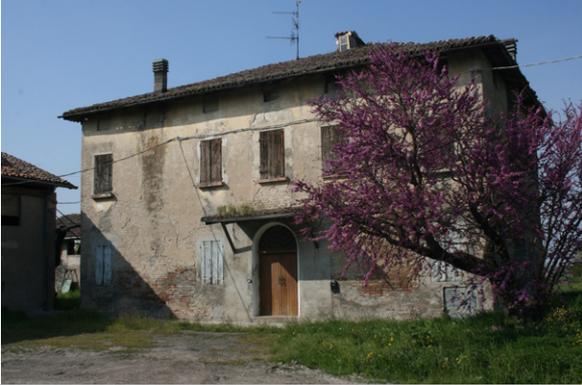
EDIFICIO 9	FOTOGRAFIA

DESCRIZIONE	Casino civile a pianta rettangolare, sviluppata su due livelli e sottotetto. La copertura è a quattro falde. Il portale di ingresso sul prospetto sud, è ad arco.			
	TIPOLOGIA DELL'EDIFICIO	casa quadrata	casa a corpi congiunti	casa a porta morta	casa a corte
		casa bracciantile	casa o villa padronale	barchessa o rustico	bassi servizi
		casello o caseificio	casa a torre	casa porticata	altro: casino civile
	FUNZIONE ORIGINARIA DELL'EDIFICIO	residenza agricola	residenza civile	stalla	fienile
		porcilaia	silos	serra	deposito agricolo
		cantina	caseificio	altro	
	FUNZIONE ATTUALE DELL'EDIFICIO	residenza agricola	residenza civile	stalla	fienile
		porcilaia	silos	serra	deposito agricolo
		cantina	caseificio	altro: disabitata	
	VALORE	storico-architettonico	storico-tipologico		storico-testimoniale
	STATO DI CONSERVAZIONE	ottimo	buono		discreto
		cattivo	gravi lesioni/crolli (fino al 60% delle strutture portanti perimetrali in essere)		diroccato (meno del 60% delle strutture portanti perimetrali in essere)

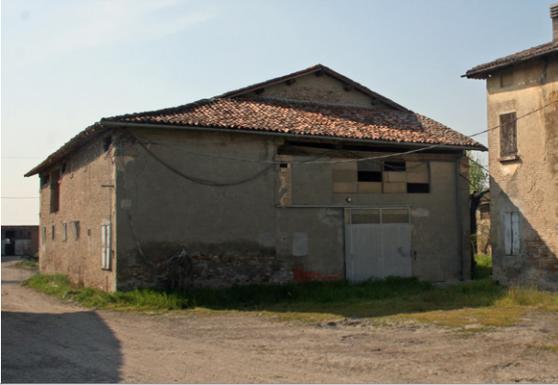
EDIFICIO h	FOTOGRAFIA

DESCRIZIONE	Rustico con stalla e fienile a pianta rettangolare coperto a tre falde. L'edificio ha subito modifiche nel corso del tempo, soprattutto riguardanti le aperture, dettate dall'utilizzo che si è fatto del fabbricato.			
	TIPOLOGIA DELL'EDIFICIO	casa quadrata	casa a corpi congiunti	casa a porta morta	casa a corte
		casa bracciantile	casa o villa padronale	rustico	bassi servizi
		casello o caseificio	casa a torre	casa porticata	altro
	FUNZIONE ORIGINARIA DELL'EDIFICIO	residenza agricola	residenza civile	stalla	fienile
		porcilaia	silos	serra	deposito agricolo
		cantina	caseificio	altro	
	FUNZIONE ATTUALE DELL'EDIFICIO	residenza agricola	residenza civile	stalla	fienile
		porcilaia	silos	serra	deposito agricolo
		cantina	caseificio	altro	
	VALORE	storico-architettonico	storico-tipologico		storico-testimoniale
	STATO DI CONSERVAZIONE	ottimo	buono		discreto
		cattivo	gravi lesioni/crolli (fino al 60% delle strutture portanti perimetrali in essere)		diroccato (meno del 60% delle strutture portanti perimetrali in essere)

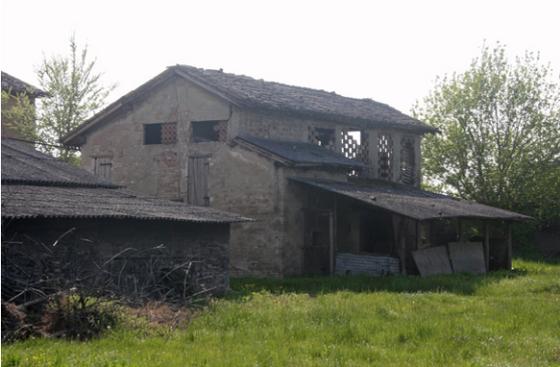
EDIFICIO	FOTOGRAFIA

DESCRIZIONE	Basso servizio con probabile scuderia, fienile e pollaio sul retro, a pianta rettangolare coperto a due falde. Sul catasto di primo impianto compare un edificio più piccolo dell'attuale pertanto è probabile che sia stato ampliato successivamente. Nel fienile sono presenti luci a gelosia.			
	TIPOLOGIA DELL'EDIFICIO	casa quadrata	casa a corpi congiunti	casa a porta morta	casa a corte
		casa bracciantile	casa o villa padronale	barchessa o rustico	bassi servizi
		casello o caseificio	casa a torre	casa porticata	altro
	FUNZIONE ORIGINARIA DELL'EDIFICIO	residenza agricola	residenza civile	stallino	fienile
		porcilaia	silos	serra	deposito agricolo
		cantina	caseificio	altro	
	FUNZIONE ATTUALE DELL'EDIFICIO	residenza agricola	residenza civile	stalla	fienile
		porcilaia	silos	serra	deposito agricolo
		cantina	caseificio	altro: inutilizzato	
	VALORE	storico-architettonico	storico-tipologico		storico-testimoniale

STATO DI CONSERVAZIONE	ottimo	buono		discreto
		cattivo	gravi lesioni/crolli (fino al 60% delle strutture portanti perimetrali in essere)		diroccato (meno del 60% delle strutture portanti perimetrali in essere)
	PRESENZA CARATTERI ORIGINARI	alta	media		bassa
CATEGORIA D'INTERVENTO <i>Rif. NTA RUE art. 4.1.3 e 4.1.5</i>	3A				
ORIENTAMENTO DEL FRONTE PRINCIPALE	sud				
NUMERO PIANI	2				
CARATTERI ARCHITETTONICI COSTRUTTIVI	murature	pietra	laterizio	miste	
	intonaci	conservati/ripristinati	ammalorati/assenti	mattone a vista	
	copertura	coppi	tegole	cementiti o altri	
	infissi	legno	metallo	altri	
	battenti esterni	scuri	persiane	tapparelle/altro	
	tinteggi	conservati/recenti	dilavati/alterati	complessivamente assenti	
ELEMENTI ARCHITETTONICI ESTERNI	porta morta	modanature/aperture	infissi lignei di pregio	gelosie	
	bugnature	decorazioni	maestà/immagine votiva	balconi	
	arcate/volte	inferriate lavorate	elementi plastici	tettoia

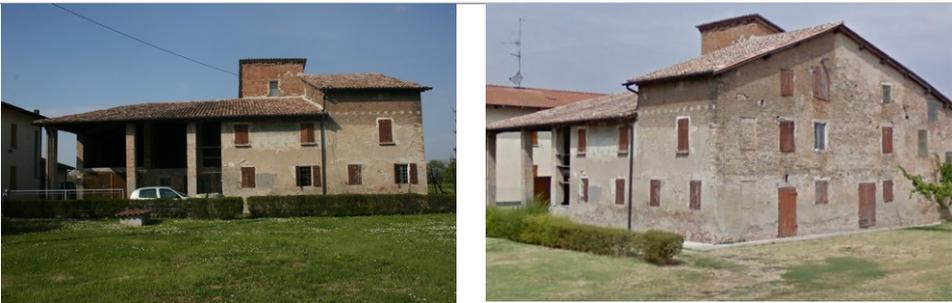
EDIFICIO a	FOTOGRAFIA

DESCRIZIONE	(...)Lungo la via Fossa è visibile un fabbricato ad elementi giustapposti. La parte civile con prospetto laterale a capanna è posta al levante. Il rustico presenta un portico a luci architravate. Il tetto a due falde è a colmo differenziato. (da: "Insediamento storico e beni culturali Comune di Reggio Emilia" a cura di W.Baricchi; edificio n. 314).			
	TIPOLOGIA DELL'EDIFICIO	casa quadrata	casa a corpi congiunti	casa a porta morta	casa a corte
		casa bracciantile	casa o villa padronale	barchessa o rustico	bassi servizi
		casello o caseificio	casa a torre	casa porticata	altro
	FUNZIONE ORIGINARIA DELL'EDIFICIO	residenza agricola	residenza civile	stalla	fienile
		porcilaia	silos	serra	deposito agricolo
		cantina	caseificio	altro	
	FUNZIONE ATTUALE DELL'EDIFICIO	residenza agricola	residenza civile	stalla	fienile
		porcilaia	silos	serra	deposito agricolo
		cantina	caseificio	altro

VALORE	storico-architettonico	storico-tipologico		storico-testimoniale
	STATO DI CONSERVAZIONE	ottimo	buono		discreto
		cattivo	gravi lesioni/crolli (fino al 60% delle strutture portanti perimetrali in essere)		diroccato (meno del 60% delle strutture portanti perimetrali in essere)
	PRESENZA CARATTERI ORIGINARI	alta	media		bassa
CATEGORIA D'INTERVENTO <i>Rif. NTA RUE art. 4.1.3 e 4.1.5</i>	3A				
ORIENTAMENTO DEL FRONTE PRINCIPALE	sud				
NUMERO PIANI	2				
CARATTERI ARCHITETTONICI COSTRUTTIVI	<u>murature</u>	pietra	laterizio	miste	
	<u>intonaci</u>	conservati/ripristinati	ammalorati/assenti	mattone a vista	
	<u>copertura</u>	coppi	tegole	cementiti o altri	
	<u>infissi</u>	legno	metallo	altri	
	<u>battenti esterni</u>	scuri	persiane	tapparelle/altro	
	<u>tinteggi</u>	conservati/recenti	dilavati/alterati	complessivamente assenti	
ELEMENTI ARCHITETTONICI ESTERNI	porta morta	modanature/aperture	infissi lignei di pregio	gelosie

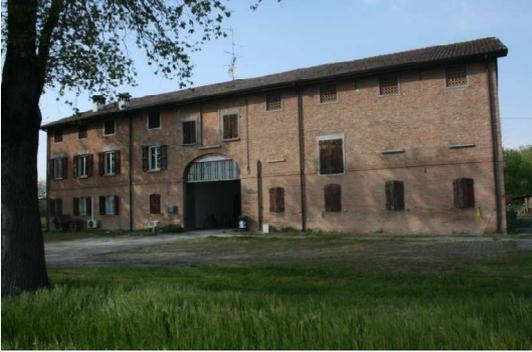
EDIFICIO a	FOTOGRAFIA

Vista da sud			
	DESCRIZIONE	<p>Interessante edificio rurale ad elementi giustapposti con porta morta ad arco a tutto sesto. Il rustico è situato a levante. Il complesso sviluppa una pianta rettangolare, allungata, su tre livelli e coperto a due falde con colmo indifferenziato. (da: "Insediamento storico e beni culturali Comune di Reggio Emilia" a cura di W.Baricchi; edificio n. 310)</p> <p>Sul retro del civile, parallelo all'edificio principale, è addossato un basso corpo, coperto a due falde, parte della presente tutela.</p>			
	TIPOLOGIA DELL'EDIFICIO	casa quadrata	casa a corpi congiunti	casa a porta morta	casa a corte
		casa bracciantile	casa o villa padronale	barchessa o rustico	bassi servizi
		casello o caseificio	casa a torre	casa porticata	altro
	FUNZIONE ORIGINARIA DELL'EDIFICIO	residenza agricola	residenza civile	stalla	fienile
		porcilaia	silos	serra	deposito agricolo

cantina	caseificio	altro	
	FUNZIONE ATTUALE DELL'EDIFICIO	residenza agricola	residenza civile	stalla	fienile
		porcilaia	silos	serra	deposito agricolo
		cantina	caseificio	altro	
	VALORE	storico-architettonico	storico-tipologico		storico-testimoniale
	STATO DI CONSERVAZIONE	ottimo	buono-ristrutturata		discreto
		cattivo	gravi lesioni/crolli (fino al 60% delle strutture portanti perimetrali in essere)		diroccato (meno del 60% delle strutture portanti perimetrali in essere)
PRESENZA CARATTERI ORIGINARI	alta	media	bassa		
CATEGORIA D'INTERVENTO <small>Rif. NTA RUE art. 4.1.3 e 4.1.5</small>	2B				
ORIENTAMENTO DEL FRONTE PRINCIPALE	sud				
NUMERO PIANI	Due più sottotetto				
CARATTERI ARCHITETTONICI COSTRUTTIVI	<u>murature</u>	pietra	laterizio	miste	
	<u>intonaci</u>	conservati/ripristinati	ammalorati/assenti	mattone a vista	
	<u>copertura</u>	coppi	tegole	cementiti o altri	
	<u>infissi</u>	legno	metallo	altri

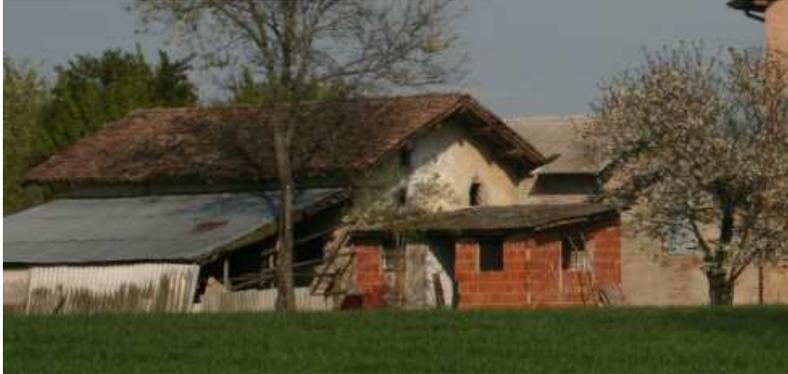
EDIFICIO b	FOTOGRAFIA

DESCRIZIONE	Basso servizio formato da più corpi addossati uno all'altro. E' da intendersi soggetta alla presente tutela solo la parte presente come sedime in catasto d'impianto (cioè quello con copertura a due falde in coppi, visibile nella foto).			
	TIPOLOGIA DELL'EDIFICIO	casa quadrata	casa a corpi congiunti	casa a porta morta	casa a corte
		casa bracciantile	casa o villa padronale	barchessa o rustico	bassi servizi
		casello o caseificio	casa a torre	casa porticata	altro
	FUNZIONE ORIGINARIA DELL'EDIFICIO	residenza agricola	residenza civile	stalla	fienile
		porcilaia	silos	serra	deposito agricolo
		impianto agricolo intensivo	cantina	caseificio	altro
	FUNZIONE ATTUALE DELL'EDIFICIO	residenza agricola	residenza civile	stalla	fienile
		porcilaia	silos	serra	deposito agricolo
		impianto agricolo intensivo	cantina	caseificio	altro
	VALORE	storico-architettonico	storico-tipologico		storico-testimoniale

STATO DI CONSERVAZIONE	ottimo	buono		discreto
		cattivo	gravi lesioni/crolli (fino al 60% delle strutture portanti perimetrali in essere)		diroccato (meno del 60% strutture portanti perimetrali in essere)
	PRESENZA CARATTERI ORIGINARI	alta	media		bassa
	CATEGORIA D'INTERVENTO <small>Rif. NTA RUE art. 4.1.3 e 4.1.5</small>	3A			
ORIENTAMENTO DEL FRONTE PRINCIPALE	est				
NUMERO PIANI	2				
CARATTERI ARCHITETTONICI COSTRUTTIVI	<u>murature</u>	pietra	laterizio	miste	
	<u>intonaci</u>	conservati/ripristinati	ammalorati/assenti	mattoni a vista	
	<u>copertura</u>	coppi	tegole	cementiti o altri	
	<u>infissi</u>	legno	metallo	altri	
	<u>battenti esterni</u>	scuri	persiane	tapparelle/altro	
	<u>tinteggi</u>	conservati/recenti	dilavati/alterati	complessivamente assenti	
ELEMENTI ARCHITETTONICI ESTERNI	porta morta	modanature/aperture	infissi lignei di pregio	gelosie	
	bugnature	decorazioni	maestà/immagini e votiva	balconi

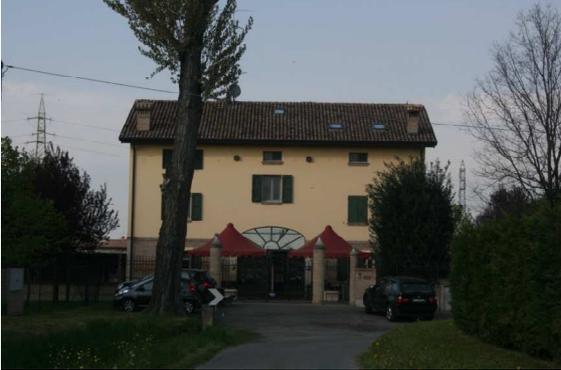
EDIFICIO a	FOTOGRAFIA

DESCRIZIONE	Edificio a porta morta a pianta quadrata sviluppata su due livelli e sottotetto, coperto a due falde. Il rustico era disposto a levante ma l'edificio è stato ristrutturato e trasformato completamente in residenza civile.			
	TIPOLOGIA DELL'EDIFICIO	casa quadrata	casa a corpi congiunti	casa a porta morta	casa a corte
		casa bracciantile	casa o villa padronale	barchessa o rustico	bassi servizi
		casello o caseificio	casa a torre	casa porticata	altro
	FUNZIONE ORIGINARIA DELL'EDIFICIO	residenza agricola	residenza civile	stalla	fienile
		porcilaia	silos	serra	deposito agricolo
		cantina	caseificio	altro	
	FUNZIONE ATTUALE DELL'EDIFICIO	residenza agricola	residenza civile	stalla	fienile
		porcilaia	silos	serra	deposito agricolo
		cantina	caseificio	altro	
	VALORE STATO DI CONSERVAZIONE	storico-architettonico	storico-tipologico		storico-testimoniale
		ottimo-ristrutturato	buono		discreto

cattivo	gravi lesioni/crolli (fino al 60% delle strutture portanti perimetrali in essere)		diroccato (meno del 60% delle strutture portanti perimetrali in essere)
	PRESENZA CARATTERI ORIGINARI	alta	media		bassa
	CATEGORIA D'INTERVENTO <small>Rif. NTA RUE art. 4.1.3 e 4.1.5</small>	3A			
	ORIENTAMENTO DEL FRONTE PRINCIPALE	sud			
	NUMERO PIANI	Due più sottotetto			
	CARATTERI ARCHITETTONICI COSTRUTTIVI	<u>murature</u>	pietra	laterizio	miste
	<u>intonaci</u>	conservati/ ripristinati	ammalorati/ assenti	mattone a vista (piano terra)	
	<u>copertura</u>	coppi	tegole	cementiti o altri	
	<u>infissi</u>	legno	metallo	altri	
	<u>battenti esterni</u>	scuri	persiane	tapparelle/altro	
	<u>tinteggi</u>	conservati/recenti	dilavati/alterati	complessivamente assenti	
ELEMENTI ARCHITETTONICI ESTERNI	porta morta	modanature/ aperture	infissi lignei di pregio	gelosie	
	bugnature	decorazioni	maestà/ immagine votiva	balconi

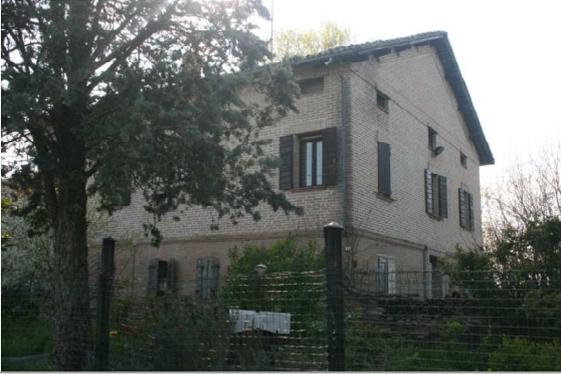
EDIFICIO b	FOTOGRAFIA

DESCRIZIONE	Edificio a corpi congiunti composto da un corpo di fabbrica principale a pianta quadrata sviluppata su due livelli e sottotetto, coperto a due falde. Il piano terra è rimasto quello originario mentre i piani superiori e la copertura sono stati rifatti.			
	TIPOLOGIA DELL'EDIFICIO	casa quadrata	casa a corpi congiunti	casa a porta morta	casa a corte
		casa bracciantile	casa o villa padronale	barchessa o rustico	bassi servizi
		casello o caseificio	casa a torre	casa porticata	altro
	FUNZIONE ORIGINARIA DELL'EDIFICIO	residenza agricola	residenza civile	stalla	fienile
		porcilaia	silos	serra	deposito agricolo
		cantina	caseificio	altro	
	FUNZIONE ATTUALE DELL'EDIFICIO	residenza agricola	residenza civile	stalla	fienile
		porcilaia	silos	serra	deposito agricolo
		cantina	caseificio	altro	
	VALORE	storico-architettonico	storico-tipologico	storico-testimoniale	
	STATO DI CONSERVAZIONE	ottimo	buono	Discreto-ristrutturato

cattivo	gravi lesioni/crolli (fino al 60% delle strutture portanti perimetrali in essere)		diroccato (meno del 60% delle strutture portanti perimetrali in essere)
	PRESENZA CARATTERI ORIGINARI	alta	media	bassa	
CATEGORIA D'INTERVENTO <small>Rif. NTA RUE art. 4.1.3 e 4.1.5</small>	3A				
ORIENTAMENTO DEL FRONTE PRINCIPALE	sud				
NUMERO PIANI	Due più sottotetto				
CARATTERI ARCHITETTONICI COSTRUTTIVI	<u>murature</u>	pietra	laterizio	miste	
	<u>intonaci</u>	conservati/ripristinati	ammalorati/assenti	mattone a vista	
	<u>copertura</u>	coppi	tegole	cementiti o altri	
	<u>infissi</u>	legno	metallo	altri	
	<u>battenti esterni</u>	scuri	persiane	tapparelle/altro	
	<u>tinteggi</u>	conservati/recenti	dilavati/alterati	complessivamente assenti	
ELEMENTI ARCHITETTONICI ESTERNI	porta morta	modanature/aperture	infissi lignei di pregio	gelosie	
	bugnature	decorazioni	maestà/immagine votiva	balconi	
	arcate/volte	inferriate lavorate	elementi plastici	tettoia

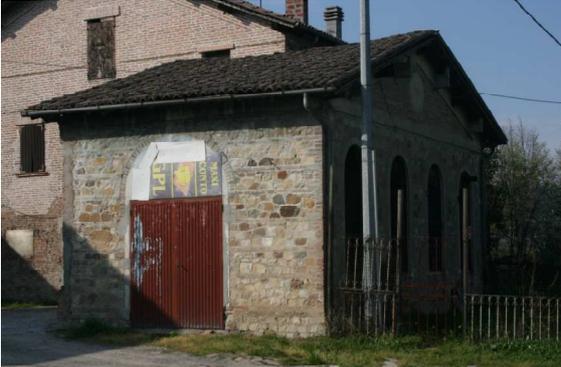
EDIFICIO C	FOTOGRAFIA

DESCRIZIONE	Piccolo caseificio a pianta quadrata con copertura a due falde. il fronte est è caratterizzato da quattro luci ad arco; l'ingresso è attualmente architravato ma la traccia visibile sul prospetto sud è quella di una luce archivoltata a tutto sesto. L'edificio ha subito interventi successivi alle aperture; la copertura è stata consolidata aggiungendo putrelle prefabbricate in cemento.			
	TIPOLOGIA DELL'EDIFICIO	casa quadrata	casa a corpi congiunti	casa a porta morta	casa a corte
		casa bracciantile	casa o villa padronale	barchessa o rustico	bassi servizi
		casello o caseificio	casa a torre	casa porticata	altro
	FUNZIONE ORIGINARIA DELL'EDIFICIO	residenza agricola	residenza civile	stalla	fienile
		porcilaia	silos	serra	deposito agricolo
		cantina	caseificio	altro	
	FUNZIONE ATTUALE DELL'EDIFICIO	residenza agricola	residenza civile	stalla	fienile
		porcilaia	silos	serra	deposito agricolo

cantina	caseificio	altro	
	VALORE STATO DI CONSERVAZIONE	storico-architettonico	storico-tipologico		storico-testimoniale
		ottimo	buono-ristrutturato		discreto
		cattivo	gravi lesioni/crolli (fino al 60% delle strutture portanti perimetrali in essere)		diroccato (meno del 60% delle strutture portanti perimetrali in essere)
	PRESENZA CARATTERI ORIGINARI	alta	media		bassa
CATEGORIA D'INTERVENTO <small>Rif. NTA RUE art. 4.1.3 e 4.1.5</small>	2A				
ORIENTAMENTO DEL FRONTE PRINCIPALE	sud				
NUMERO PIANI	1				
CARATTERI ARCHITETTONICI COSTRUTTIVI	<u>murature</u>	pietra	laterizio	miste	
	<u>intonaci</u>	conservati/ ripristinati	ammalorati/ assenti	mattone a vista	
	<u>copertura</u>	coppi	tegole	cementiti o altri	
	<u>infissi</u>	legno	metallo	altri	
	<u>battenti esterni</u>	scuri	persiane	tapparelle/altro	
	<u>tinteggi</u>	conservati/recenti	dilavati/alterati	complessivamente assenti	
ELEMENTI ARCHITETTONICI ESTERNI	porta morta	modanature/ aperture	infissi lignei di pregio	gelosie

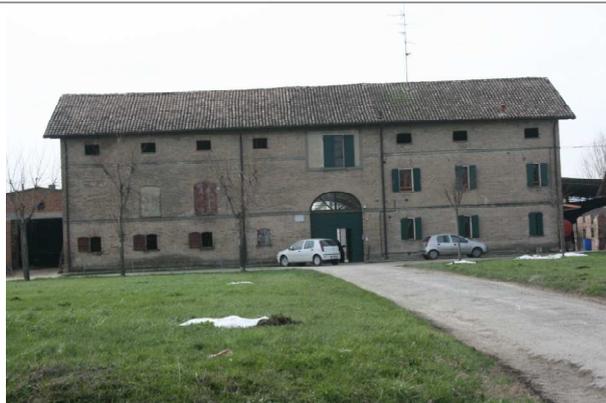
FOTOGRAFIA

Edificio ad elementi giustapposti con porta morta; il rustico è disposto a ponente. La copertura è a due falde con colmo indifferenziato.

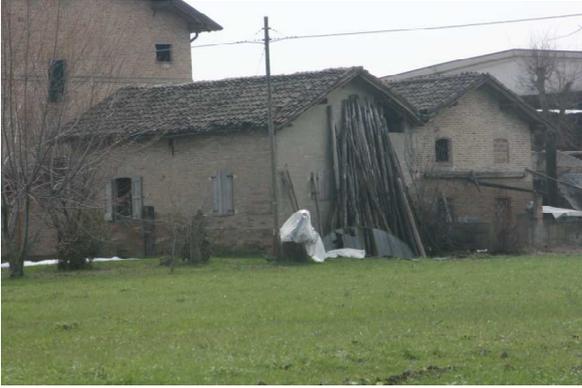
EDIFICIO b	FOTOGRAFIA

DESCRIZIONE	Basso servizio a corpi congiunti, composto da due corpi di fabbrica simili, a pianta rettangolare, coperti a due falde.			
	TIPOLOGIA DELL'EDIFICIO	casa quadrata	casa a corpi congiunti	casa a porta morta	casa a corte
		casa bracciantile	casa o villa padronale	barchessa o rustico	bassi servizi
		casello o caseificio	casa a torre	casa porticata	altro
	FUNZIONE ORIGINARIA DELL'EDIFICIO	residenza agricola	residenza civile	stalla	fienile
		porcilaia	silos	serra	deposito agricolo
		cantina	caseificio	altro	
	FUNZIONE ATTUALE DELL'EDIFICIO	residenza agricola	residenza civile	stalla	fienile
		porcilaia	silos	serra	deposito agricolo
		cantina	caseificio	altro	
	VALORE STATO DI CONSERVAZIONE	storico-architettonico	storico-tipologico		storico-testimoniale
ottimo		buono		discreto	
cattivo		gravi lesioni/crolli (fino al 60% delle strutture portanti perimetrali in essere)		diroccato (meno del 60% delle strutture portanti perimetrali in essere)

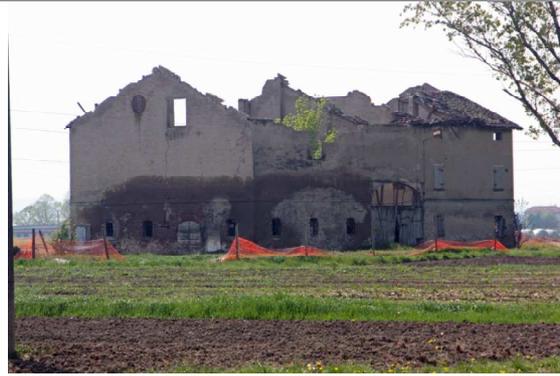
FOTOGRAFIA

Edificio ad elementi giustapposti con porta morta. E' in stato di abbandono e la copertura è completamente crollata. Il rustico è disposto a levante e sul prospetto sud è caratterizzato da tre luci archivolte, tamponate; la copertura era a due falde.

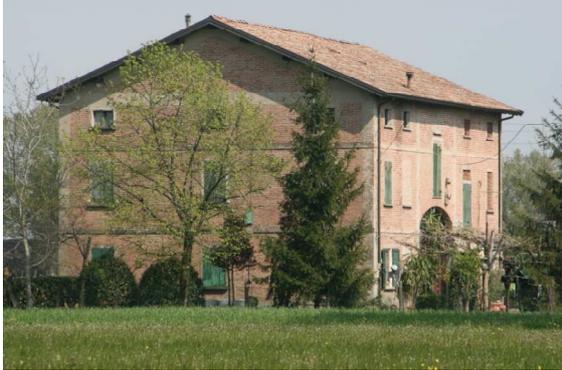
EDIFICIO a	FOTOGRAFIA

DESCRIZIONE	Edificio a porta morta a pianta rettangolare sviluppata su due livelli e sottotetto. Il rustico è disposto a est. La copertura è a due falde.			
	TIPOLOGIA DELL'EDIFICIO	casa quadrata	casa a corpi congiunti	casa a porta morta	casa a corte
		casa bracciantile	casa o villa padronale	barchessa o rustico	bassi servizi
		casello o caseificio	casa a torre	casa porticata	altro
	FUNZIONE ORIGINARIA DELL'EDIFICIO	residenza agricola	residenza civile	stalla	fienile
		porcilaia	silos	serra	deposito agricolo
		cantina	caseificio	altro	
	FUNZIONE ATTUALE DELL'EDIFICIO	residenza agricola	residenza civile	stalla	fienile
		porcilaia	silos	serra	deposito agricolo
		cantina	caseificio	altro	
	VALORE STATO DI CONSERVAZIONE	storico-architettonico	storico-tipologico	storico-testimoniale	
		ottimo	buono-ristrutturato	discreto	
		cattivo	gravi lesioni/crolli (fino al 60% delle strutture portanti perimetrali in essere)	diroccato (meno del 60% delle strutture portanti perimetrali in essere)

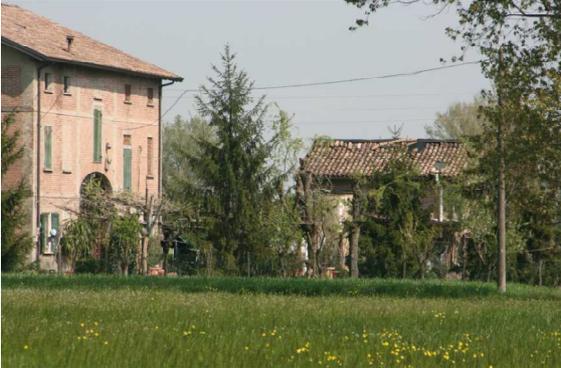
EDIFICIO b	FOTOGRAFIA

DESCRIZIONE	Basso servizio a pianta quadrata coperto a due falde.			
	TIPOLOGIA DELL'EDIFICIO	casa quadrata	casa a corpi congiunti	casa a porta morta	casa a corte
		casa bracciantile	casa o villa padronale	barchessa o rustico	bassi servizi
		casello o caseificio	casa a torre	casa porticata	altro
	FUNZIONE ORIGINARIA DELL'EDIFICIO	residenza agricola	residenza civile	stalla	fienile
		porcilaia	silos	serra	deposito agricolo
		cantina	caseificio	altro	
	FUNZIONE ATTUALE DELL'EDIFICIO	residenza agricola	residenza civile	stalla	fienile
		porcilaia	silos	serra	deposito agricolo
		cantina	caseificio	altro	
	VALORE	storico-architettonico	storico-tipologico		storico-testimoniale
	STATO DI CONSERVAZIONE	ottimo	buono		discreto
		cattivo	gravi lesioni/crolli (fino al 60% delle strutture portanti perimetrali in essere)		diroccato (meno del 60% delle strutture portanti perimetrali in essere)

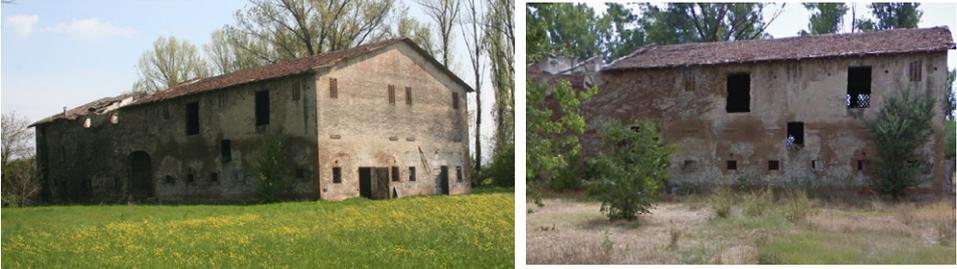
EDIFICIO a	FOTOGRAFIA

DESCRIZIONE	<p>Interessante edificio rurale ad elementi giustapposti in linea con porta morta. Presenta una ampia pianta rettangolare con rustico a ponente scandito da un portico a sei luci archivolte. Il tetto è a due falde con linea di colmo indifferenziata. (da: "Insediamento storico e beni culturali Comune di Reggio Emilia" a cura di W.Baricchi; edificio n. 16)</p>			
	TIPOLOGIA DELL'EDIFICIO	casa quadrata	casa a corpi congiunti	casa a porta morta	casa a corte
		casa bracciantile	casa o villa padronale	barchessa o rustico	bassi servizi
		casello o caseificio	casa a torre	casa porticata	altro
	FUNZIONE ORIGINARIA DELL'EDIFICIO	residenza agricola	residenza civile	stalla	fienile
		porcilaia	silos	serra	deposito agricolo
		cantina	caseificio	altro	
	FUNZIONE ATTUALE DELL'EDIFICIO	residenza agricola	residenza civile	stalla	fienile
		porcilaia	silos	serra	deposito agricolo

cantina	caseificio	altro: in stato di abbandono	
	VALORE	storico-architettonico	storico-tipologico		storico-testimoniale
	STATO DI CONSERVAZIONE	ottimo	buono		discreto
		cattivo	gravi lesioni/crolli (fino al 60% delle strutture portanti perimetrali in essere)		diroccato (meno del 60% delle strutture portanti perimetrali in essere)
	PRESENZA CARATTERI ORIGINALI	alta	media		bassa
CATEGORIA D'INTERVENTO <i>Rif. NTA RUE art. 4.1.3 e 4.1.5</i>	3A				
ORIENTAMENTO DEL FRONTE PRINCIPALE	sud				
NUMERO PIANI	2				
CARATTERI ARCHITETTONICI COSTRUTTIVI	murature	pietra	laterizio	miste	
	intonaci	conservati/ ripristinati	ammalorati/ assenti	mattone a vista	
	copertura	coppi	tegole	cementiti o altri	
	infissi	legno	metallo	altri	
	battenti esterni	scuri	persiane	tapparelle/altro	
	tinteggi	conservati/recenti	dilavati/alterati	complessivamente assenti	
ELEMENTI ARCHITETTONICI ESTERNI	porta morta	modanature/ aperture	infissi lignei di pregio	gelosie

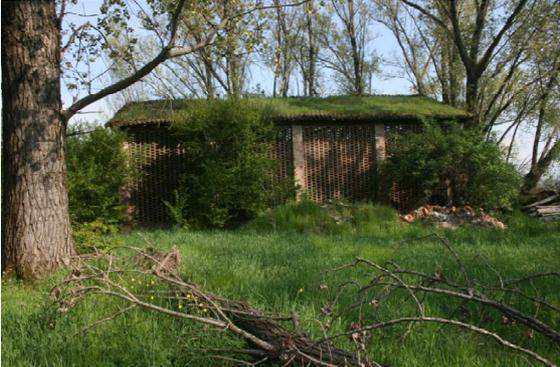
EDIFICIO b	FOTOGRAFIA

DESCRIZIONE	Basso servizio a pianta rettangolare con copertura a due falde. il prospetto ovestbè fronteggiato da un portico a quattro luci architravate, tamponate successivamente con gelosie.			
	TIPOLOGIA DELL'EDIFICIO	casa quadrata	casa a corpi congiunti	casa a porta morta	casa a corte
		casa bracciantile	casa o villa padronale	barchessa o rustico	bassi servizi
		casello o caseificio	casa a torre	casa porticata	altro
	FUNZIONE ORIGINARIA DELL'EDIFICIO	residenza agricola	residenza civile	stallino	fienile
		porcilaia	silos	serra	deposito agricolo
		cantina	caseificio	altro	
	FUNZIONE ATTUALE DELL'EDIFICIO	residenza agricola	residenza civile	stalla	fienile
		porcilaia	silos	serra	deposito agricolo
		cantina	caseificio	altro: in stato di abbandono	
	VALORE	storico-architettonico	storico-tipologico		storico-testimoniale
	STATO DI CONSERVAZIONE	ottimo	buono		discreto
		cattivo	gravi lesioni/crolli (fino al 60% delle strutture portanti perimetrali in essere)		diroccato (meno del 60% delle strutture portanti perimetrali in essere)

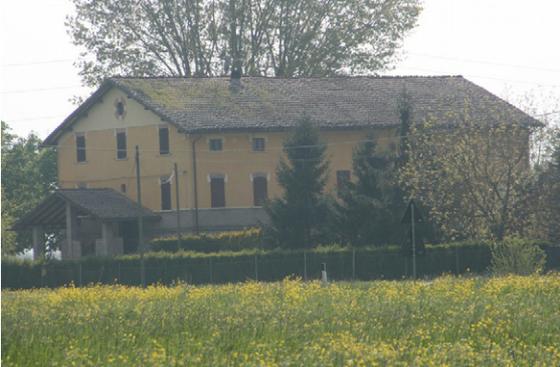
EDIFICIO a	FOTOGRAFIA

DESCRIZIONE	Edificio ad elementi giustapposti con porta morta. Il rustico è disposto a ponente, la copertura è a due falde con colmo indifferenziato. L'edificio è stato ristrutturato. La porta morta è stata tamponata ed è stata ricavata una luce architravata con vetrata. Il piano terra presenta il paramento murario in mattoni a vista.			
	TIPOLOGIA DELL'EDIFICIO	casa quadrata	casa a corpi congiunti	casa a porta morta	casa a corte
		casa bracciantile	casa o villa padronale	barchessa o rustico	bassi servizi
		casello o caseificio	casa a torre	casa porticata	altro
	FUNZIONE ORIGINARIA DELL'EDIFICIO	residenza agricola	residenza civile	stalla	fienile
		porcilaia	silos	serra	deposito agricolo
		cantina	caseificio	altro	
	FUNZIONE ATTUALE DELL'EDIFICIO	residenza agricola	residenza civile	stalla	fienile
		porcilaia	silos	serra	deposito agricolo
		cantina	caseificio	altro	
	VALORE	storico-architettonico	storico-tipologico		storico-testimoniale

STATO DI CONSERVAZIONE	ottimo	buono-ristrutturata		discreto
		cattivo	gravi lesioni/crolli (fino al 60% delle strutture portanti perimetrali in essere)		diroccato (meno del 60% delle strutture portanti perimetrali in essere)
		PRESENZA CARATTERI ORIGINARI	alta	media	bassa
	CATEGORIA D'INTERVENTO <small>Rif. NTA RUE art. 4.1.3 e 4.1.5</small>	3A			
	ORIENTAMENTO DEL FRONTE PRINCIPALE	sud			
	NUMERO PIANI	2 più sottotetto			
	CARATTERI ARCHITETTONICI COSTRUTTIVI	murature	pietra	laterizio	miste
		intonaci	conservati/ripristinati	ammalorati/assenti	mattone a vista
copertura		coppi	tegole	cementiti o altri	
infissi		legno	metallo	altri	
battenti esterni		scuri	persiane	tapparelle/altro	
tinteggi		conservati/recenti	dilavati/alterati	complessivamente assenti	
ELEMENTI ARCHITETTONICI ESTERNI	porta morta	modanature/aperture	infissi lignei di pregio	gelosie	
	bugnature	decorazioni	maestà/immagine votiva	balconi

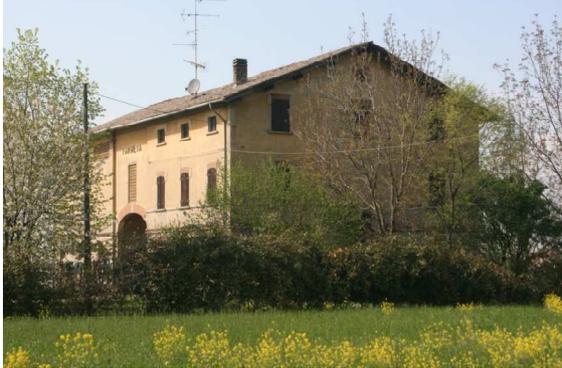
DESCRIZIONE	Edificio a porta morta con rustico a ponente, pianta rettangolare su due livelli più sottotetto e copertura a due falde con colmo indifferenziato. Il piano terra presenta il paramento murario in mattoni a vista ed è presente una fascia marcapiano decorativa in cotto. Le luci del fienile sono a gelosia. Edificio ristrutturato.			
	TIPOLOGIA DELL'EDIFICIO	casa quadrata	casa a corpi congiunti	casa a porta morta	casa a corte
		casa bracciantile	casa o villa padronale	barchessa o rustico	bassi servizi
		casello o caseificio	casa a torre	casa porticata	altro
	FUNZIONE ORIGINARIA DELL'EDIFICIO	residenza agricola	residenza civile	stalla	fienile
		porcilaia	silos	serra	deposito agricolo
		cantina	caseificio	altro	
	FUNZIONE ATTUALE DELL'EDIFICIO	residenza agricola	residenza civile	stalla	fienile
		porcilaia	silos	serra	deposito agricolo
		cantina	caseificio	altro

VALORE	storico-architettonico	storico-tipologico		storico-testimoniale
	STATO DI CONSERVAZIONE	ottimo	buono-ristrutturato		discreto
		cattivo	gravi lesioni/crolli (fino al 60% delle strutture portanti perimetrali in essere)		diroccato (meno del 60% delle strutture portanti perimetrali in essere)
	PRESENZA CARATTERI ORIGINARI	alta	media		bassa
CATEGORIA D'INTERVENTO <small>Rif. NTA RUE art. 4.1.3 e 4.1.5</small>	2B				
ORIENTAMENTO DEL FRONTE PRINCIPALE	sud				
NUMERO PIANI	Due più sottotetto				
CARATTERI ARCHITETTONICI COSTRUTTIVI	murature	pietra	laterizio	miste	
	intonaci	conservati/ripristinati	ammalorati/assenti	mattoni a vista	
	copertura	coppi	tegole	cementiti o altri	
	infissi	legno	metallo	altri	
	battenti esterni	scuri	persiane	tapparelle/altro	
	tinteggi	conservati/recenti	dilavati/alterati	complessivamente assenti	
ELEMENTI ARCHITETTONICI ESTERNI	porta morta	modanature/aperture	infissi lignei di pregio	gelosie

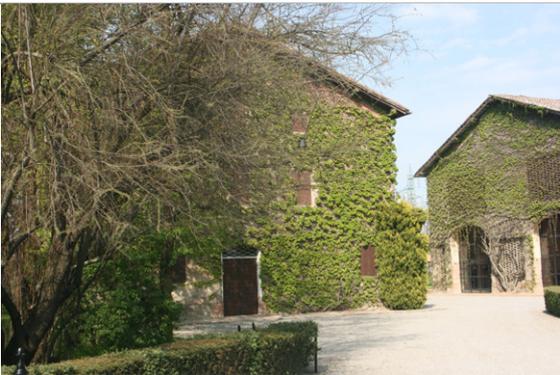
DESCRIZIONE	Abitazione rurale a pianta rettangolare sviluppata su due livelli più sottotetto, coperta a due falde. Le aperture sono regolari e simmetricamente distribuite. L'edificio è attualmente ricoperto da edera rampicante.			
	TIPOLOGIA DELL'EDIFICIO	casa quadrata	casa a corpi congiunti	casa a porta morta	casa a corte
		casa bracciantile	casa o villa padronale	barchessa o rustico	bassi servizi
		casello o caseificio	casa a torre	casa porticata	altro: abitazione rurale
	FUNZIONE ORIGINARIA DELL'EDIFICIO	residenza agricola	residenza civile	stalla	fienile
		porcilaia	silos	serra	deposito agricolo
		cantina	caseificio	altro	
	FUNZIONE ATTUALE DELL'EDIFICIO	residenza agricola	residenza civile	stalla	fienile
		porcilaia	silos	serra	deposito agricolo
		cantina	caseificio	altro	
	VALORE	storico-architettonico	storico-tipologico		storico-testimoniale
	STATO DI CONSERVAZIONE	ottimo - ristrutturato	buono		discreto

cattivo	gravi lesioni/crolli (fino al 60% delle strutture portanti perimetrali in essere)		diroccato (meno del 60% delle strutture portanti perimetrali in essere)
	PRESENZA CARATTERI ORIGINARI	alta	media		bassa
CATEGORIA D'INTERVENTO <i>Rif. NTA RUE art. 4.1.3 e 4.1.5</i>	3A				
ORIENTAMENTO DEL FRONTE PRINCIPALE	sud				
NUMERO PIANI	Due più sottotetto				
CARATTERI ARCHITETTONICI COSTRUTTIVI	murature	pietra	laterizio	miste	
	intonaci	conservati/ ripristinati	ammalorati/ assenti	mattone a vista	
	copertura	coppi	tegole	cementiti o altri	
	infissi	legno	metallo	altri	
	battenti esterni	scuri	persiane	tapparelle/altro	
	tinteggi	conservati/recenti	dilavati/alterati	complessivamente assenti	
ELEMENTI ARCHITETTONICI ESTERNI	porta morta	modanature/ aperture	infissi lignei di pregio	gelosie	
	bugnature	decorazioni	maestà/ immagine votiva	balconi	
	arcate/volte	inferriate lavorate	elementi plastici	tettoia

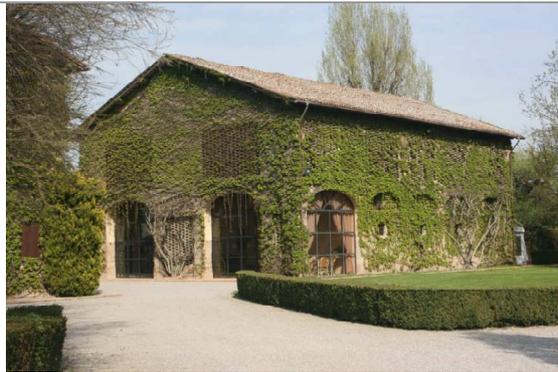
Rustico a pianta rettangolare con portico a più luci archivolte che, con la ristrutturazione, sono state chiuse da vetrate. Rimangono le caratteristiche luci a gelosia del fienile. L'edificio è attualmente ricoperto da edera rampicante.

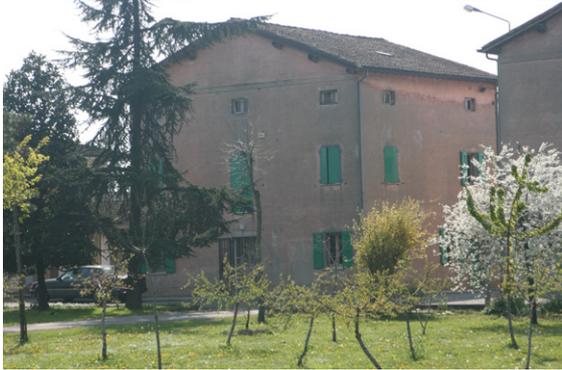
DESCRIZIONE	Abitazione rurale a pianta quadrata sviluppata su due livelli più sottotetto, con copertura a due falde. Ad ovest dell'edificio sono addossati bassi volumi di servizio.			
	TIPOLOGIA DELL'EDIFICIO	casa quadrata	casa a corpi congiunti	casa a porta morta	casa a corte
		casa bracciantile	casa o villa padronale	barchessa o rustico	bassi servizi
		casello o caseificio	casa a torre	casa porticata	altro: abitazione rurale
	FUNZIONE ORIGINARIA DELL'EDIFICIO	residenza agricola	residenza civile	stalla	fienile
		porcilaia	silos	serra	deposito agricolo
		cantina	caseificio	altro	
	FUNZIONE ATTUALE DELL'EDIFICIO	residenza agricola	residenza civile	stalla	fienile
		porcilaia	silos	serra	deposito agricolo
		cantina	caseificio	altro	
	VALORE	storico-architettonico	storico-tipologico		storico-testimoniale
	STATO DI CONSERVAZIONE	ottimo	buono		discreto
		cattivo	gravi lesioni/crolli (fino al 60% delle strutture portanti perimetrali in essere)		diroccato (meno del 60% delle strutture portanti perimetrali in essere)

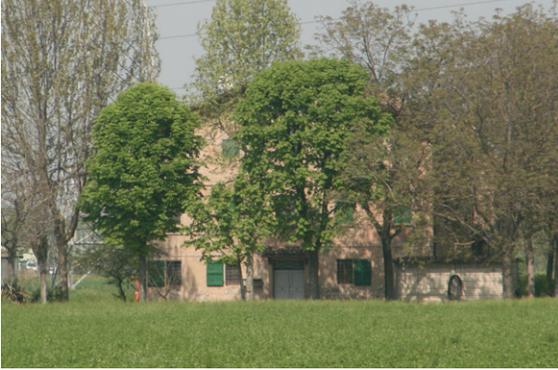
DESCRIZIONE	Abitazione rurale a pianta quadrata sviluppata su tre livelli, coperta a due falde.			
	TIPOLOGIA DELL'EDIFICIO	casa quadrata	casa a corpi congiunti	casa a porta morta	casa a corte
		casa bracciantile	casa o villa padronale	barchessa o rustico	bassi servizi
		casello o caseificio	casa a torre	casa porticata	altro: abitazione rurale
	FUNZIONE ORIGINARIA DELL'EDIFICIO	residenza agricola	residenza civile	stalla	fienile
		porcilaia	silos	serra	deposito agricolo
		cantina	caseificio	altro	
	FUNZIONE ATTUALE DELL'EDIFICIO	residenza agricola	residenza civile	stalla	fienile
		porcilaia	silos	serra	deposito agricolo
		cantina	caseificio	altro	
	VALORE	storico-architettonico	storico-tipologico		storico-testimoniale
	STATO DI CONSERVAZIONE	ottimo	buono		discreto
		cattivo	gravi lesioni/crolli (fino al 60% delle strutture portanti perimetrali in essere)		diroccato (meno del 60% delle strutture portanti perimetrali in essere)

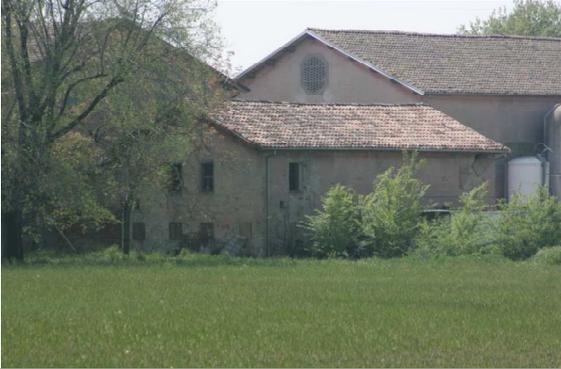
DESCRIZIONE	Basso sevizio a pianta rettangolare su due livelli, coperto a due falde.			
	TIPOLOGIA DELL'EDIFICIO	casa quadrata	casa a corpi congiunti	casa a porta morta	casa a corte
		casa bracciantile	casa o villa padronale	barchessa o rustico	bassi servizi
		casello o caseificio	casa a torre	casa porticata	altro
	FUNZIONE ORIGINARIA DELL'EDIFICIO	residenza agricola	residenza civile	stalla (scuderia)	fienile
		porcilaia	silos	serra	deposito agricolo
		cantina	caseificio	altro	
	FUNZIONE ATTUALE DELL'EDIFICIO	residenza agricola	residenza civile	stalla	fienile
		porcilaia	silos	serra	deposito agricolo
		cantina	caseificio	altro	
	VALORE STATO DI CONSERVAZIONE	storico-architettonico	storico-tipologico		storico-testimoniale
		ottimo	buono		discreto
		cattivo	gravi lesioni/crolli (fino al 60% delle strutture portanti perimetrali in essere)		diroccato (meno del 60% delle strutture portanti perimetrali in essere)

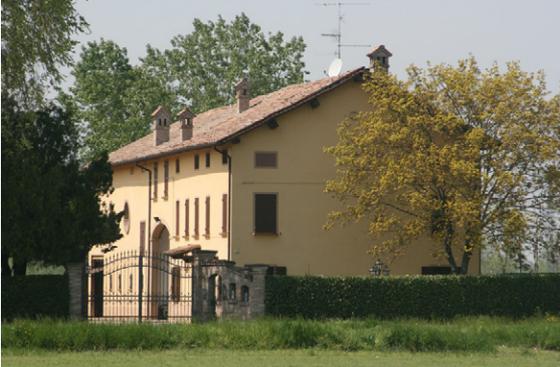
DESCRIZIONE	Edificio ad elementi giustapposti con porta morta. Il rustico è disposto a ponente. La pianta è rettangolare allungata, la copertura è a due falde con colmo indifferenziato. Sul fronte ovest sono presenti luci a gelosia. L'edificio è stato ristrutturato e trasformato in residenza civile.			
	TIPOLOGIA DELL'EDIFICIO	casa quadrata	casa a corpi congiunti	casa a porta morta	casa a corte
		casa bracciantile	casa o villa padronale	barchessa o rustico	bassi servizi
		casello o caseificio	casa a torre	casa porticata	altro
	FUNZIONE ORIGINARIA DELL'EDIFICIO	residenza agricola	residenza civile	stalla	fienile
		porcilaia	silos	serra	deposito agricolo
		cantina	caseificio	altro	
	FUNZIONE ATTUALE DELL'EDIFICIO	residenza agricola	residenza civile	stalla	fienile
		porcilaia	silos	serra	deposito agricolo
	cantina	caseificio	altro		
VALORE	storico-architettonico	storico-tipologico		storico-testimoniale

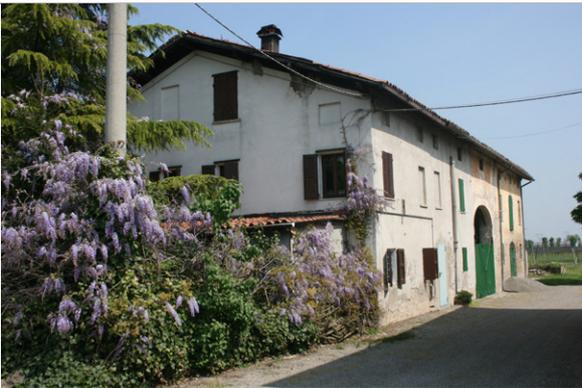
DESCRIZIONE	Edificio ad elementi giustapposti con porta morta; il rustico è disposto a levante. La copertura è a due falde con doppia cresta frangifuoco.			
	TIPOLOGIA DELL'EDIFICIO	casa quadrata	casa a corpi congiunti	casa a porta morta	casa a corte
		casa bracciantile	casa o villa padronale	barchessa o rustico	bassi servizi
		casello o caseificio	casa a torre	casa porticata	altro
	FUNZIONE ORIGINARIA DELL'EDIFICIO	residenza agricola	residenza civile	stalla	fienile
		porcilaia	silos	serra	deposito agricolo
		cantina	caseificio	altro	
	FUNZIONE ATTUALE DELL'EDIFICIO	residenza agricola	residenza civile	stalla	fienile
		porcilaia	silos	serra	deposito agricolo
		cantina	caseificio	altro	
	VALORE	storico-architettonico	storico-tipologico		storico-testimoniale
	STATO DI CONSERVAZIONE	ottimo	buono		discreto
		cattivo	gravi lesioni/crolli (fino al 60% delle strutture portanti perimetrali in essere)		diroccato (meno del 60% delle strutture portanti perimetrali in essere)

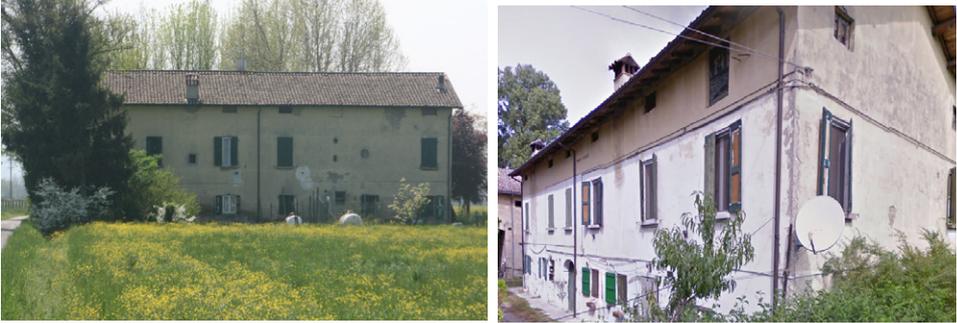
DESCRIZIONE	Abitazione rurale a pianta rettangolare sviluppata su due piani più sottotetto e coperta a due falde.			
	TIPOLOGIA DELL'EDIFICIO	casa quadrata	casa a corpi congiunti	casa a porta morta	casa a corte
		casa bracciantile	casa o villa padronale	barchessa o rustico	bassi servizi
		casello o caseificio	casa a torre	casa porticata	altro: abitazione rurale
	FUNZIONE ORIGINARIA DELL'EDIFICIO	residenza agricola	residenza civile	stalla	fienile
		porcilaia	silos	serra	deposito agricolo
		cantina	caseificio	altro	
	FUNZIONE ATTUALE DELL'EDIFICIO	residenza agricola	residenza civile	stalla	fienile
		porcilaia	silos	serra	deposito agricolo
		cantina	caseificio	altro	
	VALORE	storico-architettonico	storico-tipologico		storico-testimoniale
	STATO DI CONSERVAZIONE	ottimo	buono		discreto
		cattivo	gravi lesioni/crolli (fino al 60% delle strutture portanti perimetrali in essere)		diroccato (meno del 60% delle strutture portanti perimetrali in essere)

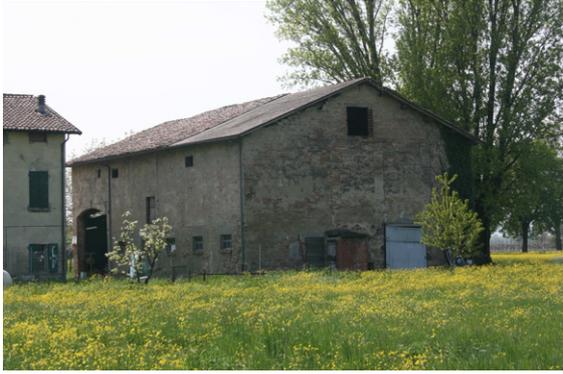
DESCRIZIONE	Rustico con stalla e fienile a pianta rettangolare con copertura a due falde. A sud-est è presente un portico d'angolo a uno più uno luci archivoltate.			
	TIPOLOGIA DELL'EDIFICIO	casa quadrata	casa a corpi congiunti	casa a porta morta	casa a corte
		casa bracciantile	casa o villa padronale	barchessa o rustico	bassi servizi
		casello o caseificio	casa a torre	casa porticata	altro
	FUNZIONE ORIGINARIA DELL'EDIFICIO	residenza agricola	residenza civile	stalla	fienile
		porcilaia	silos	serra	deposito agricolo
		cantina	caseificio	altro	
	FUNZIONE ATTUALE DELL'EDIFICIO	residenza agricola	residenza civile	stalla	fienile
		porcilaia	silos	serra	deposito
		cantina	caseificio	altro	
	VALORE	storico-architettonico	storico-tipologico		storico-testimoniale
	STATO DI CONSERVAZIONE	ottimo	buono		discreto
		cattivo	gravi lesioni/crolli (fino al 60% delle strutture portanti perimetrali in essere)		diroccato (meno del 60% delle strutture portanti perimetrali in essere)

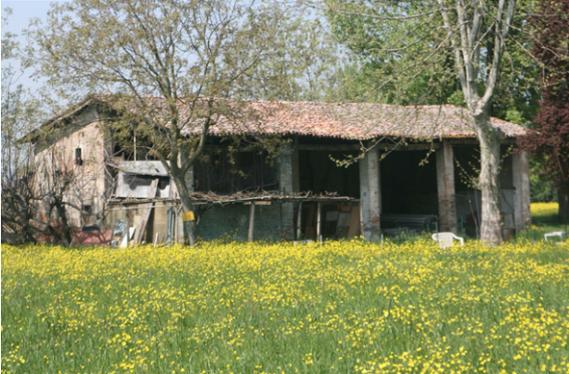
DESCRIZIONE	Basso servizio porticato a quattro luci architravate. La pianta è rettangolare, la copertura a due falde.			
	TIPOLOGIA DELL'EDIFICIO	casa quadrata	casa a corpi congiunti	casa a porta morta	casa a corte
		casa bracciantile	casa o villa padronale	barchessa o rustico	bassi servizi
		casello o caseificio	casa a torre	casa porticata	altro
	FUNZIONE ORIGINARIA DELL'EDIFICIO	residenza agricola	residenza civile	stallino	fienile
		porcilaia	silos	serra	deposito agricolo
		cantina	caseificio	altro	
	FUNZIONE ATTUALE DELL'EDIFICIO	residenza agricola	residenza civile	stalla	fienile
		porcilaia	silos	serra	deposito
		cantina	caseificio	altro	
	VALORE	storico-architettonico	storico-tipologico		storico-testimoniale
	STATO DI CONSERVAZIONE	ottimo	buono		discreto
		cattivo	gravi lesioni/crolli (fino al 60% delle strutture portanti perimetrali in essere)		diroccato (meno del 60% delle strutture portanti perimetrali in essere)

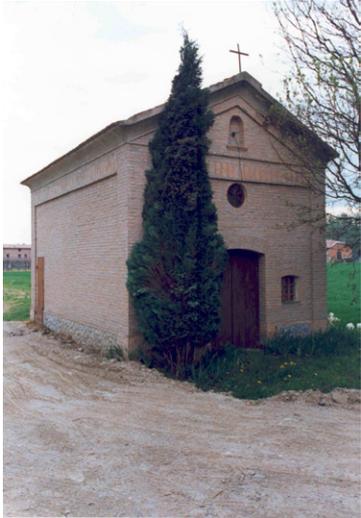
Foto Costa 39D05-1			
	DESCRIZIONE	Oratorio ottocentesco dedicato a S. Michele. Presenta una facciata a capanna riquadrata da una semplice incorniciatura, con frontespizio triangolare. Il portale, affiancato da due finestrelle, è a sesto ribassato. (W.Baricchi; op.cit.)			
	TIPOLOGIA DELL'EDIFICIO	casa quadrata	casa a corpi congiunti	casa a porta morta	casa a corte
		casa bracciantile	casa o villa padronale	barchessa o rustico	bassi servizi
		casello o caseificio	casa a torre	casa porticata	oratorio
	VALORE	storico-architettonico		storico-tipologico	storico-testimoniale
	STATO DI CONSERVAZIONE	ottimo		buono-ristrutturato	discreto
		cattivo		gravi lesioni/crolli (fino al 60% delle strutture portanti perimetrali in essere)	diroccato (meno del 60% delle strutture portanti perimetrali in essere)
	PRESENZA CARATTERI ORIGINARI	alta		media	bassa
	CATEGORIA D'INTERVENTO <small>Rif. NTA RUE art. 4.1.3 e 4.1.5</small>	2A

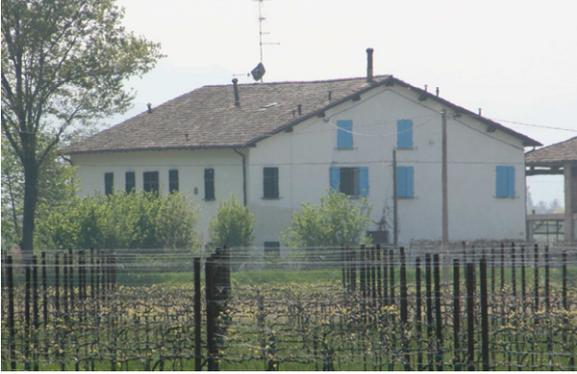
DESCRIZIONE	Abitazione rurale a pianta quadrangolare sviluppata su due livelli, con copertura a due ampie falde. sul prospetto ovest è presente un portico con luce architravata. L'edificio è stato ristrutturato recentemente; è diviso in senso longitudinale in due proprietà..			
	TIPOLOGIA DELL'EDIFICIO	casa quadrata	casa a corpi congiunti	casa a porta morta	casa a corte
		casa bracciantile	casa o villa padronale	barchessa o rustico	bassi servizi
		casello o caseificio	casa a torre	casa porticata	altro
	FUNZIONE ORIGINARIA DELL'EDIFICIO	residenza agricola	residenza civile	stalla	fienile
		porcilaia	silos	serra	deposito agricolo
		cantina	caseificio	altro	
	FUNZIONE ATTUALE DELL'EDIFICIO	residenza agricola	residenza civile	stalla	fienile
		porcilaia	silos	serra	deposito agricolo
		cantina	caseificio	altro	
	VALORE	storico-architettonico	storico-tipologico	storico-testimoniale

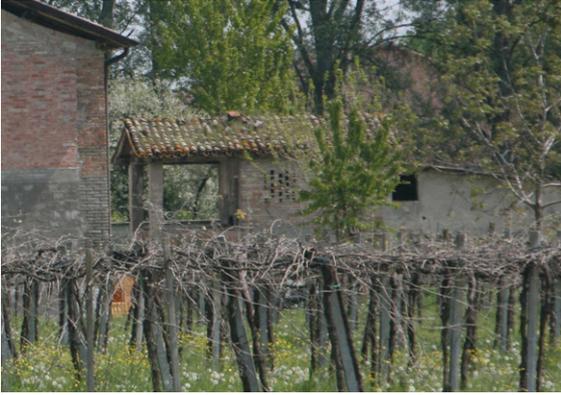
DESCRIZIONE	Basso servizio a pianta rettangolare coperto a due falde; a nord il prospetto è fronteggiato da un portico. Il fabbricato è di epoca posteriore ai due edifici principali, come si vede dal catasto di primo impianto infatti, è segnato come integrazione fino al 1930. L'edificio è inoltre stato ampliato a sud.			
	TIPOLOGIA DELL'EDIFICIO	casa quadrata	casa a corpi congiunti	casa a porta morta	casa a corte
		casa bracciantile	casa o villa padronale	barchessa o rustico	bassi servizi
		casello o caseificio	casa a torre	casa porticata	altro
	FUNZIONE ORIGINARIA DELL'EDIFICIO	residenza agricola	residenza civile	stallino	fienile
		porcilaia	silos	serra	deposito agricolo
		cantina	caseificio	altro	
	FUNZIONE ATTUALE DELL'EDIFICIO	residenza agricola	residenza civile	stalla	fienile
		porcilaia	silos	serra	deposito agricolo
		cantina	caseificio	altro	
	VALORE	storico-architettonico	storico-tipologico		storico-testimoniale

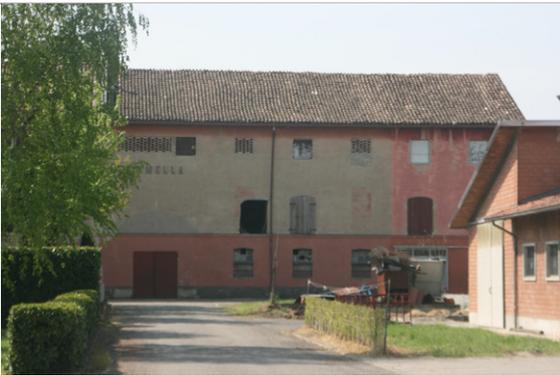
DESCRIZIONE	Ampio edificio ad elementi giustapposti con porta morta. Il rustico è disposto a ponente. La pianta è rettangolare, allungata, sviluppata su tre livelli; la copertura è a due falde con colmo indifferenziato. La porta morta è rimasta sul prospetto sud, mentre è stata tamponata sul prospetto nord.			
	TIPOLOGIA DELL'EDIFICIO	casa quadrata	casa a corpi congiunti	casa a porta morta	casa a corte
		casa bracciantile	casa o villa padronale	barchessa o rustico	bassi servizi
		casello o caseificio	casa a torre	casa porticata	altro
	FUNZIONE ORIGINARIA DELL'EDIFICIO	residenza agricola	residenza civile	stalla	fienile
		porcilaia	silos	serra	deposito agricolo
		cantina	caseificio	altro	
	FUNZIONE ATTUALE DELL'EDIFICIO	residenza agricola	residenza civile	stalla	fienile
		porcilaia	silos	serra	deposito agricolo
		cantina	caseificio	altro	
	VALORE	storico-architettonico	storico-tipologico		storico-testimoniale

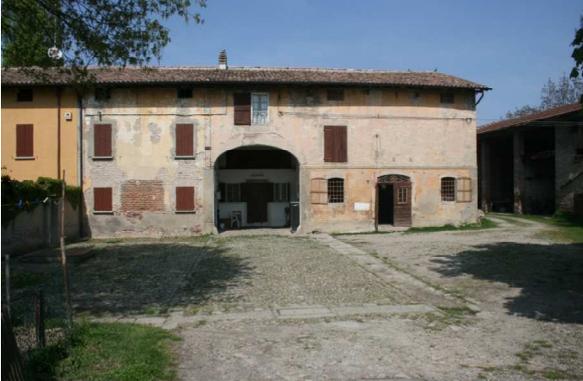
DESCRIZIONE	Edificio a porta morta; il rustico è disposto a levante, la copertura è a due falde con colmo indifferenziato. A nord è presente un corpo di fabbrica congiunto successivamente all'edificio originario, mentre ad ovest il civile è stato successivamente ampliato. La parte aggiunta del civile è separata dal resto dell'edificio da un muretto di cinta, che comprende l'area cortiliva antistante e il basso servizio di fronte ad essa.			
	TIPOLOGIA DELL'EDIFICIO	casa quadrata	casa a corpi congiunti	casa a porta morta	casa a corte
		casa bracciantile	casa o villa padronale	barchessa o rustico	bassi servizi
		casello o caseificio	casa a torre	casa porticata	altro
	FUNZIONE ORIGINARIA DELL'EDIFICIO	residenza agricola	residenza civile	stalla	fienile
		porcilaia	silos	serra	deposito agricolo
		cantina	caseificio	altro	
	FUNZIONE ATTUALE DELL'EDIFICIO	residenza agricola	residenza civile	stalla	fienile

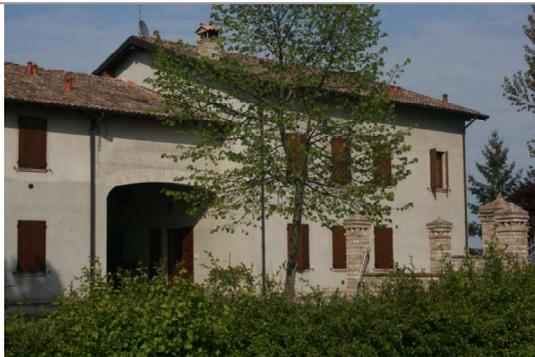
Parte dell'ex rustico attualmente ristrutturato
e trasformato in residenza civile

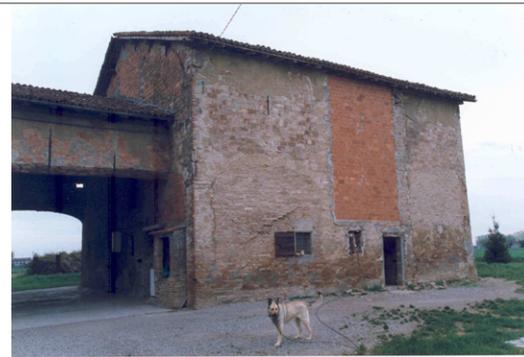
Foto Costa cod. 39A10-1
Parte del rustico prima dell'intervento.
