**Città storica: disciplina particolareggiata
per gli interventi sugli edifici di interesse
storico-tipologico**

Riquadro 8

Piano Strutturale Comunale e Regolamento Urbanistico Edilizio 2011

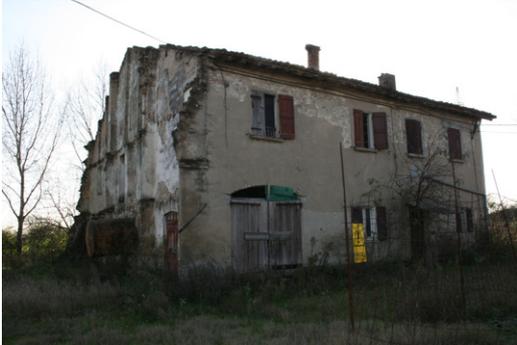
DESCRIZIONE	Nonostante l'edificio abbia subito il crollo di una sua parte consistente, come è evidente dal prospetto nord dell'attuale corpo rimasto, l'impianto originario è riconducibile ad una tipologia ad elementi giustapposti in linea con copertura a colmo indifferenziato. Da un'analisi del catasto di primo impianto e dalla base cartografica BTU, il sedime dell'edificio originario avvalorata tale ipotesi. Il fabbricato è in stato di abbandono ed evidente degrado.			
TIPOLOGIA DELL'EDIFICIO	casa quadrata	casa a corpi congiunti	casa a porta morta	casa a corte	
	casa bracciantile	casa o villa padronale	barchessa o rustico	bassi servizi	
	casello o caseificio	casa a torre	casa porticata	altro	
FUNZIONE ORIGINARIA DELL'EDIFICIO	residenza agricola	residenza civile	stalla	fienile	
	porcilaia	silos	serra	deposito agricolo	
	impianto agricolo intensivo	cantina	caseificio	altro

FUNZIONE ATTUALE DELL'EDIFICIO	residenza agricola	residenza civile	stalla	fienile	
	porcilaia	silos	serra	deposito agricolo	
	impianto agricolo intensivo	cantina	caseificio	altro: in stato di abbandono	
VALORE	storico-architettonico	storico-tipologico	storico-testimoniale		
STATO DI CONSERVAZIONE	ottimo	buono	discreto		
	cattivo	gravi lesioni/ crolli	diroccato (<60% strutture portanti perimetrali)		
PRESENZA CARATTERI ORIGINARI	alta	media	bassa		
CATEGORIA D'INTERVENTO	3A/3B				
	<i>Rif. NTA RUE art. 4.1.3 e 4.1.5</i>				
ORIENTAMENTO DEL FRONTE PRINCIPALE	ovest				
NUMERO PIANI	2				
CARATTERI ARCHITETTONICI COSTRUTTIVI	<u>murature</u>	pietra	laterizio	miste	
	<u>intonaci</u>	conservati/ripristinati	ammalorati/assenti	mattone a vista	
	<u>copertura</u>	coppi	tegole	cementiti o altri	
	<u>infissi</u>	legno	metallo	altri	
	<u>battenti esterni</u>	scuri	persiane	tapparelle/altro	
	<u>tinteggi</u>	conservati/recenti	dilavati/alterati	complessivamente assenti

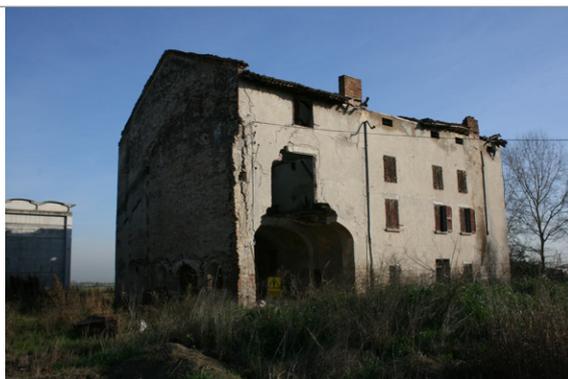
Edificio "casa a corpi contigui" (non tutelato) in forte degrado, mancante della parte a stalla-fienile

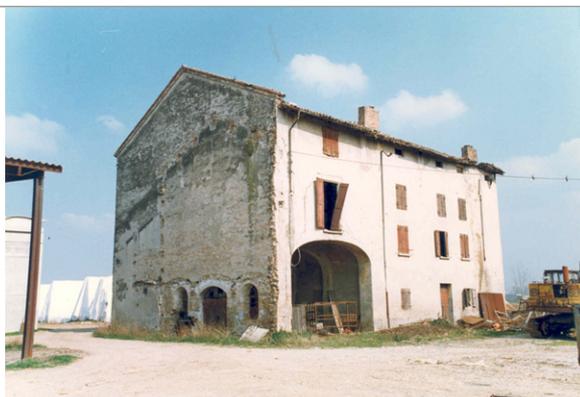
Foto Costa 08A04-1: edificio "casa a corpi contigui" (non tutelato)

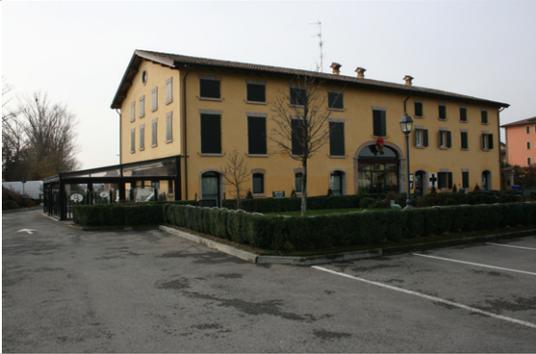
DESCRIZIONE	Edificio ad elementi giustapposti in linea con porta morta. La copertura è a due falde con colmo indifferenziato. Sviluppa un'ampia pianta rettangolare su tre piani. E' stato recentemente ristrutturato, ricavando al piano terra attività commerciali mentre il primo piano e il sottotetto sono destinati alla residenza. L'ex rustico ad est è stato maggiormente modificato come è visibile dall'apertura di luci regolari non presenti in origine(vedi foto COSTA 08A32-1)			
	TIPOLOGIA DELL'EDIFICIO	casa quadrata	casa a corpi congiunti	casa a porta morta	casa a corte
		casa bracciantile	casa o villa padronale	barchessa o rustico	bassi servizi
		casello o caseificio	casa a torre	casa porticata	altro
	FUNZIONE ORIGINARIA DELL'EDIFICIO	residenza agricola	residenza civile	stalla	fienile
		porcilaia	silos	serra	deposito agricolo
		impianto agricolo intensivo	cantina	caseificio	altro

FUNZIONE ATTUALE DELL'EDIFICIO	residenza agricola	residenza civile	stalla	fienile
		porcilaia	silos	serra	deposito agricolo
		impianto agricolo intensivo	cantina	caseificio	altro: attività commerciali
	VALORE	storico-architettonico		storico-tipologico	storico-testimoniale
	STATO DI CONSERVAZIONE	ottimo-ristrutturato		buono	discreto
		cattivo		gravi lesioni/crolli (fino al 60% strutture portanti perimetrali in essere)	diroccato (meno del 60% strutture portanti perimetrali in essere)
	PRESENZA CARATTERI ORIGINARI	alta		media	bassa
	CATEGORIA D'INTERVENTO <small>Rif. NTA RUE art. 4.1.3 e 4.1.5</small>	3B			
	ORIENTAMENTO DEL FRONTE PRINCIPALE	nord			
	NUMERO PIANI	3			
	CARATTERI ARCHITETTONICI COSTRUTTIVI	murature	pietra	laterizio	miste
		intonaci	conservati/ripristinati	ammalorati/assenti	mattoni a vista
		copertura	coppi	tegole	cementiti o altri
infissi		legno	metallo	altri	
battenti esterni		scuri	persiane	tapparelle/altro

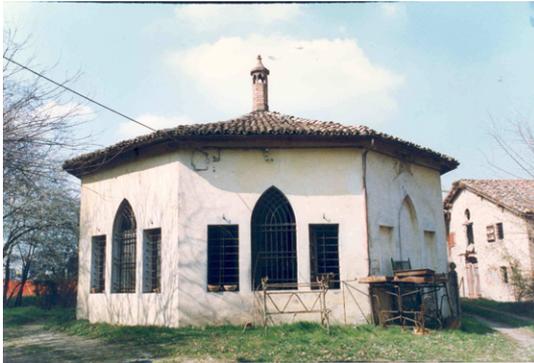
<p>Foto Costa cod.08A33-1</p>			
	DESCRIZIONE	Caseificio a pianta ottagonale con finestre archiacute.			
	TIPOLOGIA DELL'EDIFICIO	casa quadrata	casa a corpi congiunti	casa a porta morta	casa a corte
		casa bracciantile	casa o villa padronale	barchessa o rustico	bassi servizi
		casello o caseificio	casa a torre	casa porticata	altro
	FUNZIONE ORIGINARIA DELL'EDIFICIO	residenza agricola	residenza civile	stalla	fienile
		porcilaia	silos	serra	deposito agricolo
		cantina	caseificio	altro	
	FUNZIONE ATTUALE DELL'EDIFICIO	residenza agricola	residenza civile	stalla	fienile
		porcilaia	silos	serra	deposito agricolo
		cantina	caseificio	altro	
	VALORE	storico-architettonico	storico-tipologico		storico-testimoniale
	STATO DI CONSERVAZIONE	ottimo	buono		discreto
		cattivo	gravi lesioni/crolli (fino al 60% delle strutture portanti perimetrali in essere)		diroccato (meno del 60% delle strutture portanti perimetrali in essere)

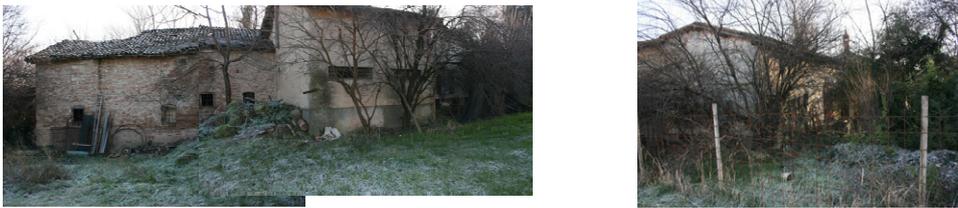
<p>vista da ovest dei corpi congiunti al caseificio</p>			
	DESCRIZIONE	<p>Corpo di fabbrica adibito a stalla e fienile, l'edificio centrale ha subito rifacimenti di parte delle strutture murarie e delle aperture, in secondo piano si intravede il caseificio con camino centrale. A nord è presente un corpo congiunto non vincolato</p>			
	TIPOLOGIA DELL'EDIFICIO	casa quadrata	casa a corpi congiunti	casa a porta morta	casa a corte
		casa bracciantile	casa o villa padronale	barchessa o rustico	bassi servizi
		casello o caseificio	casa a torre	casa porticata	altro
	FUNZIONE ORIGINARIA DELL'EDIFICIO	residenza agricola	residenza civile	stalla	fienile
		porcilaia	silos	serra	deposito agricolo
		cantina	caseificio	altro	
	FUNZIONE ATTUALE DELL'EDIFICIO	residenza agricola	residenza civile	stalla	fienile
		porcilaia	silos	serra	deposito agricolo
		cantina	caseificio	In abbandono	
	VALORE	storico-architettonico	storico-tipologico		storico-testimoniale

STATO DI CONSERVAZIONE	ottimo	buono		discreto
		cattivo	gravi lesioni/crolli (fino al 60% delle strutture portanti perimetrali in essere)		diroccato (meno del 60% delle strutture portanti perimetrali in essere)
	PRESENZA CARATTERI ORIGINARI	alta	media		bassa
CATEGORIA D'INTERVENTO <small>Rif. NTA RUE art. 4.1.3 e 4.1.5</small>	3A				
ORIENTAMENTO DEL FRONTE PRINCIPALE					
NUMERO PIANI	1				
CARATTERI ARCHITETTONICI COSTRUTTIVI	<u>murature</u>	pietra	laterizio	miste	
	<u>intonaci</u>	conservati/ ripristinati	ammalorati/ assenti	mattone a vista	
	<u>copertura</u>	coppi	tegole	cementiti o altri	
	<u>infissi</u>	legno	metallo	altri	
	<u>battenti esterni</u>	scuri	persiane	tapparelle/altro	
	<u>tinteggi</u>	conservati/recenti	dilavati/alterati	complessivamente assenti	
ELEMENTI ARCHITETTONICI ESTERNI	porta morta	modanature/ aperture	infissi lignei di pregio	gelosie	
	bugnature	decorazioni	maestà/ immagine votiva	balconi

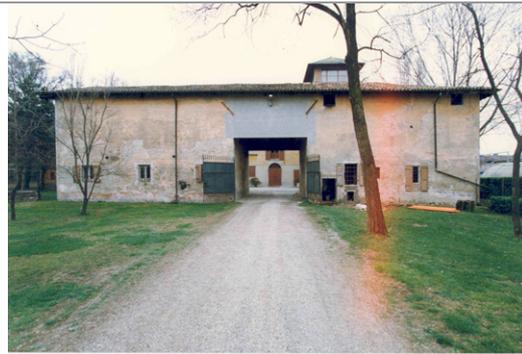
Foto Costa 08A36-2 vista nord

DESCRIZIONE	Edificio a corpi congiunti con porta morta architravata. L'edificio è posto a nord dell'edificio a crea una sorta di portale verso la campagna definendo lo stretto rapporto tra villa e paesaggio agricolo che univa i due edifici.			
TIPOLOGIA DELL'EDIFICIO	casa quadrata	casa a corpi congiunti	casa a porta morta	casa a corte
	casa bracciantile	casa o villa padronale	barchessa o rustico	bassi servizi
	casello o caseificio	casa a torre	casa porticata	altro
FUNZIONE ORIGINARIA DELL'EDIFICIO	residenza agricola	residenza civile	stalla	fienile
	porcilaia	silos	serra	deposito agricolo
	impianto agricolo intensivo	cantina	caseificio	altro
FUNZIONE ATTUALE DELL'EDIFICIO	residenza agricola	residenza civile	stalla	fienile
	porcilaia	silos	serra	deposito agricolo
	impianto agricolo intensivo	cantina	caseificio	altro: in abbandono
VALORE	storico-architettonico	storico-tipologico		storico-testimoniale
STATO DI CONSERVAZIONE	ottimo	buono		discreto

cattivo	gravi lesioni/crolli (fino al 60% delle strutture portanti perimetrali in essere)		diroccato (meno del 60% strutture portanti perimetrali in essere)
PRESENZA CARATTERI ORIGINARI	alta	media		bassa
CATEGORIA D'INTERVENTO <i>Rif. NTA RUE art. 4.1.3 e 4.1.5</i>	3A			
ORIENTAMENTO DEL FRONTE PRINCIPALE	sud			
NUMERO PIANI	2			
CARATTERI ARCHITETTONICI COSTRUTTIVI	<u>murature</u>	pietra	laterizio	miste
	<u>intonaci</u>	conservati/ripristinati	ammalorati/assenti	mattone a vista
	<u>copertura</u>	coppi	tegole	cementiti o altri
	<u>infissi</u>	legno	metallo	altri
	<u>battenti esterni</u>	scuri	persiane	tapparelle/altro
	<u>tinteggi</u>	conservati/recenti	dilavati/alterati	complessivamente assenti
ELEMENTI ARCHITETTONICI ESTERNI	porta morta architravata	modanature/aperture	infissi lignei di pregio	gelosie
	bugnature	decorazioni	maestà/immagini e votiva	balconi
	arcate/volte	inferriate lavorate	elementi plastici	tettoia

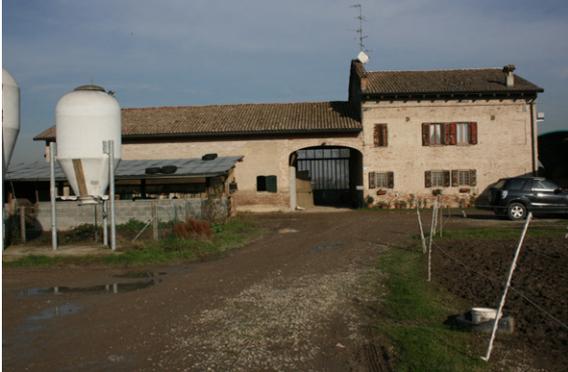
DESCRIZIONE	Casa ad elementi giustapposti con porta morta, copertura a due falde con colmo differenziato e frangifuoco. L'edificio è stato ristrutturato, le coperture rifatte e modificate per quanto riguarda la parte produttiva (vedi note storiche).			
	TIPOLOGIA DELL'EDIFICIO	casa quadrata	casa a corpi congiunti	casa a porta morta	casa a corte
		casa bracciantile	casa o villa padronale	barchessa o rustico	bassi servizi
		casello o caseificio	casa a torre	casa porticata	altro
	FUNZIONE ORIGINARIA DELL'EDIFICIO	residenza agricola	residenza civile	stalla	fienile
		porcilaia	silos	serra	deposito agricolo
		impianto agricolo intensivo	cantina	caseificio	altro
	FUNZIONE ATTUALE DELL'EDIFICIO	residenza agricola	residenza civile	stalla	fienile
		porcilaia	silos	serra	deposito agricolo
		impianto agricolo intensivo	cantina	caseificio	altro
	VALORE	storico-architettonico	storico-tipologico		storico-testimoniale

STATO DI CONSERVAZIONE	ottimo	buono		discreto
		cattivo	gravi lesioni /crolli (fino al 60% delle strutture portanti perimetrali in essere)		Diroccato (meno del 60% delle strutture portanti perimetrali in essere)
	PRESENZA CARATTERI ORIGINARI	alta	media	bassa	
CATEGORIA D'INTERVENTO <small>Rif. NTA RUE art. 4.1.3 e 4.1.5</small>	3A				
ORIENTAMENTO DEL FRONTE PRINCIPALE	sud				
NUMERO PIANI	civile: due più sottotetto; rustico: due				
CARATTERI ARCHITETTONICI COSTRUTTIVI	murature	pietra	laterizio	miste	
	intonaci	conservati/ripristinati	ammalorati/assenti	mattone a vista	
	copertura	coppi	tegole	cementiti o altri	
	infissi	legno	metallo	altri	
	battenti esterni	scuri	persiane	tapparelle/altro	
	tinteggi	conservati/recenti	dilavati/alterati	complessivamente assenti	
ELEMENTI ARCHITETTONICI ESTERNI	porta morta	modanature/aperture	infissi lignei di pregio	gelosie	
	bugnature	decorazioni	maestà/immagini e votiva	balconi

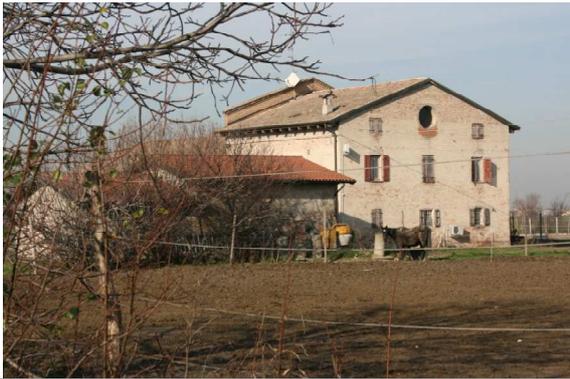
DESCRIZIONE	Basso servizio composto da due corpi di fabbrica, entrambi con copertura a due falde a colmo differenziato. E' stato recentemente ristrutturato ed è stata rifatta la copertura.			
	TIPOLOGIA DELL'EDIFICIO	casa quadrata	casa a corpi congiunti	casa a porta morta	casa a corte
		casa bracciantile	casa o villa padronale	barchessa o rustico	bassi servizi
		casello o caseificio	casa a torre	casa porticata	altro
	FUNZIONE ORIGINARIA DELL'EDIFICIO	residenza agricola	residenza civile	stalla	fienile
		porcilaia	silos	serra	deposito agricolo
		impianto agricolo intensivo	cantina	caseificio	altro
	FUNZIONE ATTUALE DELL'EDIFICIO	residenza agricola	residenza civile	stalla	fienile
		porcilaia	silos	serra	deposito agricolo
		impianto agricolo intensivo	cantina	caseificio	altro:garage e deposito attrezzi
	VALORE	storico-architettonico	storico-tipologico	storico-testimoniale

STATO DI CONSERVAZIONE	ottimo	buono		discreto
		cattivo	gravi lesioni /crolli (fino al 60% delle strutture portanti perimetrali in essere)		Diroccato (meno del 60% delle strutture portanti perimetrali in essere)
	PRESENZA CARATTERI ORIGINARI	alta	media	bassa	
CATEGORIA D'INTERVENTO <small>Rif. NTA RUE art. 4.1.3 e 4.1.5</small>	3A				
ORIENTAMENTO DEL FRONTE PRINCIPALE	ovest				
NUMERO PIANI	2				
CARATTERI ARCHITETTONICI COSTRUTTIVI	murature	pietra	laterizio	miste	
	intonaci	conservati/ripristinati	ammalorati/assenti	mattone a vista	
	copertura	coppi	tegole	cementiti o altri	
	infissi	legno	metallo	altri	
	battenti esterni	scuri	persiane	tapparelle/altro	
	tinteggi	conservati/recenti	dilavati/alterati	complessivamente assenti	
ELEMENTI ARCHITETTONICI ESTERNI	porta morta	modanature/aperture	infissi lignei di pregio	gelosie	
	bugnature	decorazioni	maestà/immagini e votiva	balconi	
	arcate/volte	inferriate lavorate	elementi plastici	tettoia

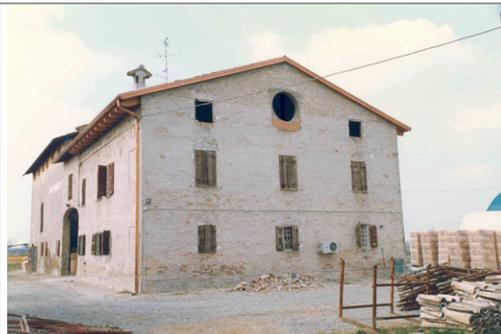
Foto Costa cod. 08B02-1
Edificio **a** : Vista del prospetto est della parte civile. In scorcio si vede chiaramente che il rustico era più alto del civile ed aveva aperture a gelosia sotto alla gronda.

Il complesso rurale risale alla prima metà del XIX secolo. Il rustico ha subito nel tempo diverse modifiche in altezza: attualmente è più basso del civile, mentre all'inizio del XX secolo si hanno notizie e documentazione fotografica che attestano l'innalzamento della parte produttiva che presentava aperture a gelosia sotto la gronda. ("Case rurali nel forese di Reggio Emilia" Comune di Reggio Emilia, Ente Provinciale per il Turismo di Reggio Emilia, Istituto Alcide Cervi, Reggio Emilia, 1984; pag. 125 – Foto 08B02-1 censimento patrimonio rurale, Costa)

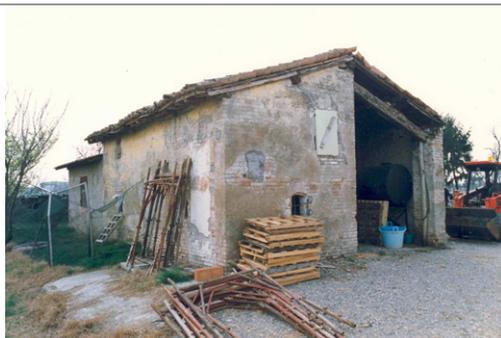
Foto Costa cod. 08B02-2
Edificio **b** : Particolare del basso servizio posto a sud-est. Attualmente anche questo fabbricato risulta ristrutturato.

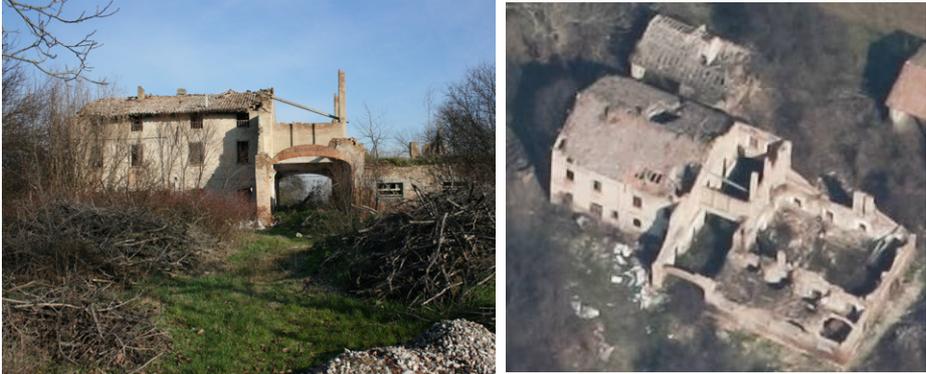
DESCRIZIONE	<p>Casa ad elementi giustapposti con porta morta. Attualmente, la copertura e il secondo piano del rustico a levante risultano crollati, così come la parte centrale del fabbricato, sopra la porta morta. Dall'analisi delle foto del censimento Leonardi e Costa, si risale all'originaria struttura del fabbricato che presentava copertura a due falde, a colmi differenziati (il rustico era più alto del civile).</p>			
	TIPOLOGIA DELL'EDIFICIO	casa quadrata	casa a corpi congiunti	casa a porta morta	casa a corte
		casa bracciantile	casa o villa padronale	barchessa o rustico	bassi servizi
		casello o caseificio	casa a torre	casa porticata	altro
	FUNZIONE ORIGINARIA DELL'EDIFICIO	residenza agricola	residenza civile	stalla	fienile
		porcilaia	silos	serra	deposito agricolo
		impianto agricolo intensivo	cantina	caseificio	altro
	FUNZIONE ATTUALE DELL'EDIFICIO	residenza agricola	residenza civile	stalla	fienile

porcilaia	silos	serra	deposito agricolo
		impianto agricolo intensivo	cantina	caseificio	altro: in stato di abbandono
	VALORE	storico-architettonico	storico-tipologico	storico-testimoniale	
	STATO DI CONSERVAZIONE	ottimo	buono	discreto	
		cattivo	gravi lesioni/crolli	diroccato (<60% strutture portanti perimetrali)	
PRESENZA DI CARATTERI ORIGINARI	alta	media	bassa		
CATEGORIA D'INTERVENTO <small>Rif. NTA RUE art. 4.1.3 e 4.1.5</small>	3A/3B				
ORIENTAMENTO DEL FRONTE PRINCIPALE	sud				
NUMERO PIANI	2 più sottotetto				
CARATTERI ARCHITETTONICI COSTRUTTIVI	<u>murature</u>	pietra	laterizio	miste	
	<u>intonaci</u>	conservati/ripristinati	ammalorati/assenti	mattoni a vista	
	<u>copertura</u>	coppi	tegole	cementiti o altri	
	<u>infissi</u>	legno	metallo	altri	
	<u>battenti esterni</u>	scuri	persiane	tapparelle/altro	
	<u>tinteggi</u>	conservati/recenti	dilavati/alterati	complessivamente assenti	
ELEMENTI ARCHITETTONICI ESTERNI	porta morta	modanature/aperture	infissi lignei di pregio	gelosie

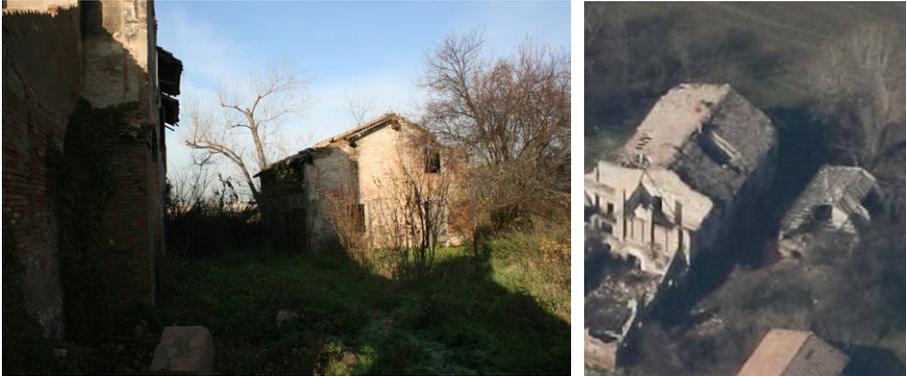
DESCRIZIONE	Basso servizio a pianta quadrata con copertura a due falde.			
TIPOLOGIA DELL'EDIFICIO	casa quadrata	casa a corpi congiunti	casa a porta morta	casa a corte	
	casa bracciantile	casa o villa padronale	barchessa o rustico	bassi servizi	
	casello o caseificio	casa a torre	casa porticata	altro	
FUNZIONE ORIGINARIA DELL'EDIFICIO	residenza agricola	residenza civile	stalla	fienile	
	porcilaia	silos	serra	deposito agricolo	
	impianto agricolo intensivo	cantina	caseificio	altro	
FUNZIONE ATTUALE DELL'EDIFICIO	residenza agricola	residenza civile	stalla	fienile	
	porcilaia	silos	serra	deposito agricolo	
	impianto agricolo intensivo	cantina	caseificio	altro: in stato di abbandono	
VALORE	storico-architettonico	storico-tipologico	storico-testimoniale		
STATO DI CONSERVAZIONE	ottimo	buono	discreto		
	cattivo	gravi lesioni/crolli	diroccato (<60% strutture portanti perimetrali)

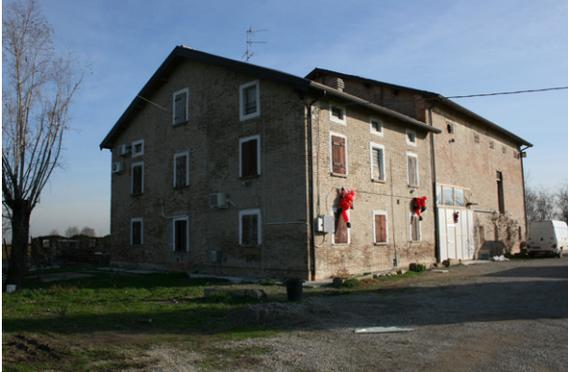
DESCRIZIONE	Edificio ad elementi giustapposti in linea con porta morta. La copertura è a due falde con colmo differenziato: il rustico a levante, risulta più alto del civile a ponente. Il fabbricato civile ha subito interventi di ristrutturazione per quanto riguarda murature, aperture e impianti.			
	TIPOLOGIA DELL'EDIFICIO	casa quadrata	casa a corpi congiunti	casa a porta morta	casa a corte
		casa bracciantile	casa o villa padronale	barchessa o rustico	bassi servizi
		casello o caseificio	casa a torre	casa porticata	altro
	FUNZIONE ORIGINARIA DELL'EDIFICIO	residenza agricola	residenza civile	stalla	fienile
		porcilaia	silos	serra	deposito agricolo
		impianto agricolo intensivo	cantina	caseificio	altro
	FUNZIONE ATTUALE DELL'EDIFICIO	residenza agricola	residenza civile	stalla	fienile
		porcilaia	silos	serra	deposito agricolo
		impianto agricolo intensivo	cantina	caseificio	altro

VALORE	storico-architettonico	storico-tipologico	storico-testimoniale	
	STATO DI CONSERVAZIONE	ottimo	buono	discreto	
		cattivo	gravi lesioni/crolli	diroccato (<60% strutture portanti perimetrali)	
	PRESENZA DI CARATTERI ORIGINARI	alta	media	bassa	
CATEGORIA D'INTERVENTO <small>Rif. NTA RUE art. 4.1.3 e 4.1.5</small>	3A				
ORIENTAMENTO DEL FRONTE PRINCIPALE	sud				
NUMERO PIANI	2 più sottotetto				
CARATTERI ARCHITETTONICI COSTRUTTIVI	murature	pietra	laterizio	miste	
	intonaci	conservati/ripristinati	ammalorati/assenti	mattone a vista	
	copertura	coppi	tegole	cementiti o altri	
	infissi	legno	metallo	altri	
	battenti esterni	scuri	persiane	tapparelle/altro	
	tinteggi	conservati/recenti	dilavati/alterati	complessivamente assenti	
ELEMENTI ARCHITETTONICI ESTERNI	porta morta	modanature/aperture	infissi lignei di pregio	gelosie	
	bugnature	decorazioni	maestà/immagini e votiva	balconi	
	arcate/volte	inferriate lavorate	elementi plastici	tettoia

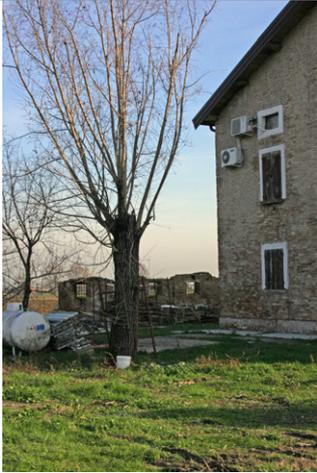
A photograph showing the remains of a stone building. The structure is partially collapsed, with some walls and windows still standing. A large, bare tree is in the foreground, and a white spherical object is visible on the ground.	<p>Ruderi del basso servizio (non tutelato)</p>
<p>MATERIALE FOTOGRAFICO</p>

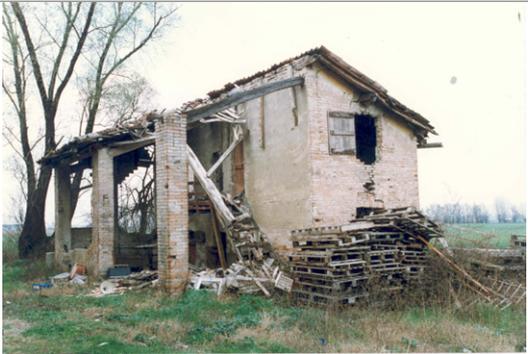
A photograph of a two-story brick building in a state of significant disrepair. The roof is partially missing, and the structure is surrounded by debris, including wooden pallets and other construction materials.	<p>Foto Costa cod. 08B04-1 Edificio "basso servizio" (non tutelato), già in stato di abbandono</p>

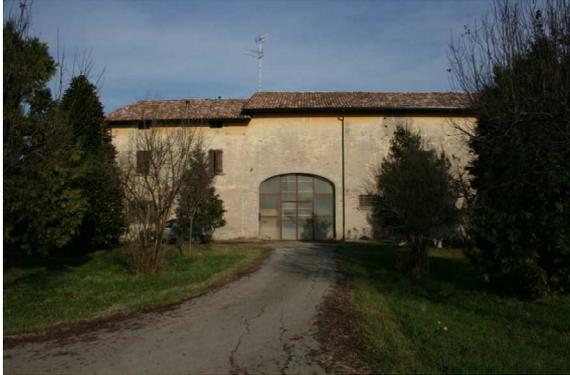
DESCRIZIONE	Edificio ad elementi giustapposti in linea con porta morta e copertura a due falde con colmo differenziato: il rustico ad est risulta più alto del civile ad ovest.			
	TIPOLOGIA DELL'EDIFICIO	casa quadrata	casa a corpi congiunti	casa a porta morta	casa a corte
		casa bracciantile	casa o villa padronale	barchessa o rustico	bassi servizi
		casello o caseificio	casa a torre	casa porticata	altro
	FUNZIONE ORIGINARIA DELL'EDIFICIO	residenza agricola	residenza civile	stalla	fienile
		porcilaia	silos	serra	deposito agricolo
		impianto agricolo intensivo	cantina	caseificio	altro
	FUNZIONE ATTUALE DELL'EDIFICIO	residenza agricola	residenza civile	stalla	fienile
		porcilaia	silos	serra	deposito agricolo
		impianto agricolo intensivo	cantina	caseificio	altro
	VALORE	storico-architettonico	storico-tipologico	storico-testimoniale	
	STATO DI CONSERVAZIONE	ottimo	buono	discreto

cattivo	gravi lesioni/crolli	diroccato (<60% strutture portanti perimetrali)	
	PRESENZA DI CARATTERI ORIGINARI	alta	media	bassa	
	CATEGORIA D'INTERVENTO <small>Rif. NTA RUE art. 4.1.3 e 4.1.5</small>	3A			
	ORIENTAMENTO DEL FRONTE PRINCIPALE	sud			
	NUMERO PIANI	due più sottotetto			
	CARATTERI ARCHITETTONICI COSTRUTTIVI	murature	pietra	laterizio	miste
	intonaci	conservati/ripristinati	ammalorati/assenti	mattone a vista	
	copertura	coppi	tegole	cementiti o altri	
	infissi	legno	metallo	altri	
	battenti esterni	scuri	persiane	tapparelle/altro	
	tinteggi	conservati/recenti	dilavati/alterati	complessivamente assenti	
ELEMENTI ARCHITETTONICI ESTERNI	porta morta	modanature/aperture	infissi lignei di pregio	gelosie	
	bugnature	decorazioni	maestà/immagini e votiva	balconi	
	arcate/volte	inferriate lavorate	elementi plastici	tettoia	
	cornicioni lavorati	portico

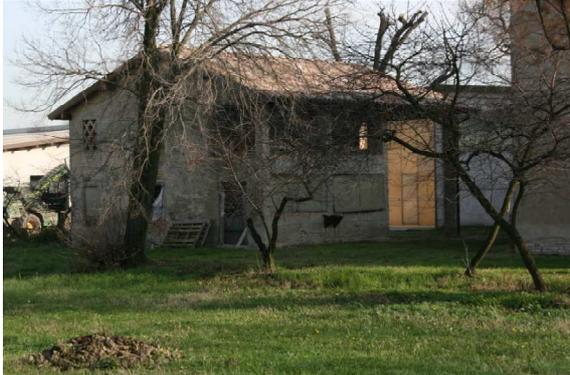
DESCRIZIONE	Basso servizio costituito da stalla, fienile e porticato per il ricovero attrezzi ad est (così come è ben visibile dalla foto di censimento Costa 08B09-1). La pianta è quadrata e la copertura a due falde.			
	TIPOLOGIA DELL'EDIFICIO	casa quadrata	casa a corpi congiunti	casa a porta morta	casa a corte
		casa bracciantile	casa o villa padronale	barchessa o rustico	bassi servizi
		casello o caseificio	casa a torre	casa porticata	altro
	FUNZIONE ORIGINARIA DELL'EDIFICIO	residenza agricola	residenza civile	stalla	fienile
		porcilaia	silos	serra	deposito agricolo
		impianto agricolo intensivo	cantina	caseificio	altro
	FUNZIONE ATTUALE DELL'EDIFICIO	residenza agricola	residenza civile	stalla	fienile
		porcilaia	silos	serra	deposito agricolo
		impianto agricolo intensivo	cantina	caseificio	altro
	VALORE	storico-architettonico	storico-tipologico	storico-testimoniale

STATO DI CONSERVAZIONE	ottimo	buono	discreto	
		cattivo	gravi lesioni/crolli	diroccato (<60% strutture portanti perimetrali)	
	PRESENZA DI CARATTERI ORIGINARI	alta	media	bassa	
	CATEGORIA D'INTERVENTO <small>Rif. NTA RUE art. 4.1.3 e 4.1.5</small>	3A			
	ORIENTAMENTO DEL FRONTE PRINCIPALE	est			
	NUMERO PIANI	2			
	CARATTERI ARCHITETTONICI COSTRUTTIVI	murature	pietra	laterizio	miste
intonaci		conservati/ripristinati	ammalorati/assenti	mattone a vista	
copertura		coppi	tegole	cementiti o altri	
infissi		legno	metallo	altri	
battenti esterni		scuri	persiane	tapparelle/altro	
ELEMENTI ARCHITETTONICI ESTERNI	tinteggi	conservati/recenti	dilavati/alterati	complessivamente assenti	
	porta morta	modanature/aperture	infissi lignei di pregio	gelosie	
	bugnature	decorazioni	maestà/immagini e votiva	balconi	
	arcate/volte	inferriate lavorate	elementi plastici	tettoia	
	cornicioni lavorati	portico

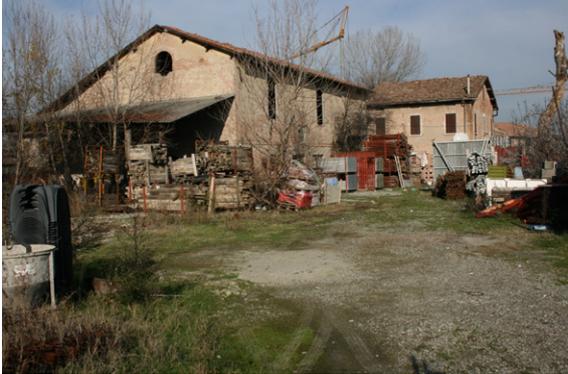
DESCRIZIONE	Rustico, costituito da stalla e fienile, a pianta rettangolare coperto a due falde, con spiovente ad ovest più lungo.			
	TIPOLOGIA DELL'EDIFICIO	casa quadrata	casa a corpi congiunti	casa a porta morta	casa a corte
		casa bracciantile	casa o villa padronale	rustico	bassi servizi
		casello o caseificio	casa a torre	casa porticata	altro
	FUNZIONE ORIGINARIA DELL'EDIFICIO	residenza agricola	residenza civile	stalla	fienile
		porcilaia	silos	serra	deposito agricolo
		impianto agricolo intensivo	cantina	caseificio	altro
	FUNZIONE ATTUALE DELL'EDIFICIO	residenza agricola	residenza civile	stalla	fienile
		porcilaia	silos	serra	deposito agricolo
		impianto agricolo intensivo	cantina	caseificio	altro: inutilizzato
	VALORE	storico-architettonico	storico-tipologico		storico-testimoniale
	STATO DI CONSERVAZIONE	ottimo	buono		discreto
		cattivo	gravi lesioni/crolli (fino al 60% strutture portanti perimetrali in essere)		diroccato (leno del 60% strutture portanti perimetrali in essere)

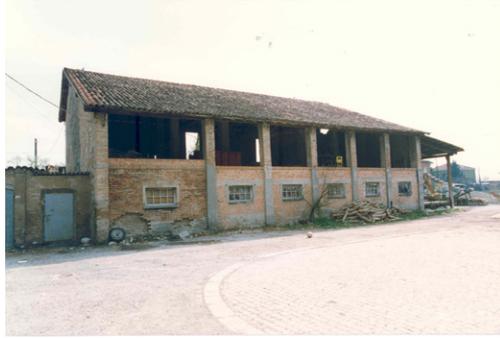
Foto Costa cod. 08B16-2
Prospetto ovest del rustico **b** (stalla-
fienile)
Le murature e le aperture della stalla
sono state rifatte in epoca relativamente
recente.

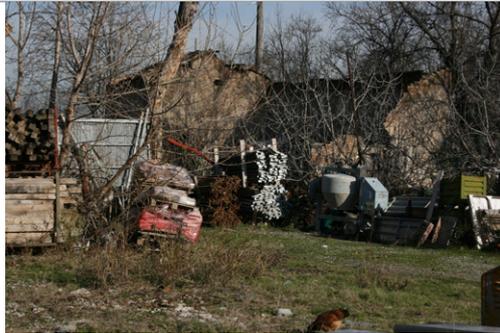
Basso servizio (non tutelato), con ingenti
crolli

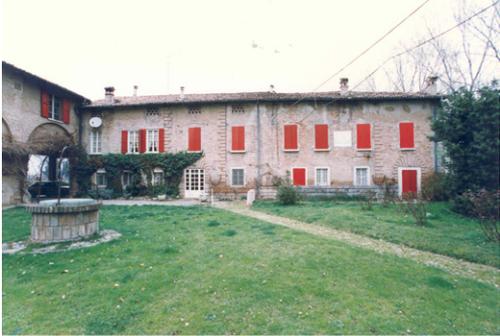
<p style="text-align: right;">Foto Costa cod. 08C01-3</p>			
	DESCRIZIONE	<p>Edificio composto da due corpi di fabbrica disposti a "L", uno destinato alla residenza, con prospetto principale orientato a sud, e l'altro, il rustico, comprensivo di stalla e fienile, con fronte principale orientato ad est. Il civile presenta elementi a bugnato, luci a gelosia sotto la gronda e il tetto a due falde è a smusso sul prospetto est. Il rustico presenta sul fronte principale archi di portico ciechi a tutto sesto e sul prospetto sud luci a gelosia; il coperto è a due falde.</p>			
	TIPOLOGIA DELL'EDIFICIO	casa quadrata	casa a corpi congiunti	casa a porta morta	casa a corte
		casa bracciantile	casa o villa padronale	barchessa o rustico	bassi servizi
		casello o caseificio	casa a torre	casa porticata	altro
	FUNZIONE ORIGINARIA DELL'EDIFICIO	residenza agricola	residenza civile	stalla	fienile

porcilaia	silos	serra	deposito agricolo
		impianto agricolo intensivo	cantina	caseificio	altro
	FUNZIONE ATTUALE DELL'EDIFICIO	residenza agricola	residenza civile	stalla	fienile
		porcilaia	silos	serra	deposito agricolo
	impianto agricolo intensivo	cantina	caseificio	altro	
VALORE	storico-architettonico	storico-tipologico	storico-testimoniale		
STATO DI CONSERVAZIONE	ottimo	buono	discreto		
	cattivo	gravi lesioni/crolli (fino al 60% delle strutture portanti perimetrali in essere)		diroccato (meno del 60% delle strutture portanti perimetrali in essere)	
PRESENZA CARATTERI ORIGINARI	alta	media	bassa		
CATEGORIA D'INTERVENTO <small>Rif. NTA RUE art. 4.1.3 e 4.1.5</small>	2B				
ORIENTAMENTO DEL FRONTE PRINCIPALE	sud/est				
NUMERO PIANI	2 più sottotetto				
CARATTERI ARCHITETTONICI COSTRUTTIVI	murature	pietra	laterizio	miste (rustico)	
	intonaci	conservati/ripristinati	ammalorati/assenti	mattone a vista

copertura	coppi	tegole	cementiti o altri	
	infissi	legno	metallo	altri	
	battenti esterni	scuri	persiane	tapparelle/altro	
	tinteggi	conservati/recenti	dilavati/alterati	complessivamente assenti	
ELEMENTI ARCHITETTONICI ESTERNI	porta morta	modanature/aperture	infissi lignei di pregio	gelosie	
	bugnature	decorazioni	maestà/immagini e votiva	balconi	
	arcate/volte (rustico)	inferriate lavorate	elementi plastici	tettoia	
	cornicioni lavorati	portico

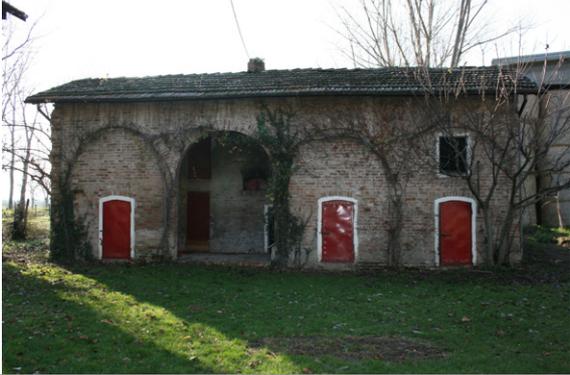
DESCRIZIONE	<p>Basso servizio a pianta rettangolare allungata coperto a due falde. Sul prospetto principale, rivolto a nord, sono visibili archi ciechi a tutto sesto che riprendono quelli del rustico a fianco.</p> <p>Era probabilmente destinato ad accogliere gli animali da cortile e alle funzioni di servizio alla residenza (forno).</p>			
	TIPOLOGIA DELL'EDIFICIO	casa quadrata	casa a corpi congiunti	casa a porta morta	casa a corte
		casa bracciantile	casa o villa padronale	barchessa o rustico	bassi servizi
		casello o caseificio	casa a torre	casa porticata	altro
	FUNZIONE ORIGINARIA DELL'EDIFICIO	residenza agricola	residenza civile	stalla	fienile
		porcilaia	silos	serra	deposito agricolo
		impianto agricolo intensivo	cantina	caseificio	altro: ricovero animali da cortile
	FUNZIONE ATTUALE DELL'EDIFICIO	residenza agricola	residenza civile	stalla	fienile
		porcilaia	silos	serra	deposito agricolo

impianto agricolo intensivo	cantina	caseificio	altro: spazi di servizio	
VALORE	storico-architettonico	storico-tipologico	storico-testimoniale		
STATO DI CONSERVAZIONE	ottimo	buono	discreto		
	cattivo	gravi lesioni/crolli (fino al 60% delle strutture portanti perimetrali in essere)	diroccato (meno del 60% delle strutture portanti perimetrali in essere)		
PRESENZA CARATTERI ORIGINARI	alta	media	bassa		
CATEGORIA D'INTERVENTO <small>Rif. NTA RUE art. 4.1.3 e 4.1.5</small>	3A				
ORIENTAMENTO DEL FRONTE PRINCIPALE	nord				
NUMERO PIANI	1				
CARATTERI ARCHITETTONICI COSTRUTTIVI	murature	pietra	laterizio	miste	
	intonaci	conservati/ripristinati	ammalorati/assenti	mattone a vista	
	copertura	coppi	tegole	cementiti o altri	
	infissi	legno	metallo	altri	
	battenti esterni	scuri	persiane	tapparelle/altro	
	tinteggi	conservati/recenti	dilavati/alterati	complessivamente assenti	
ELEMENTI ARCHITETTONICI ESTERNI	porta morta	modanature/aperture	infissi lignei di pregio	gelosie

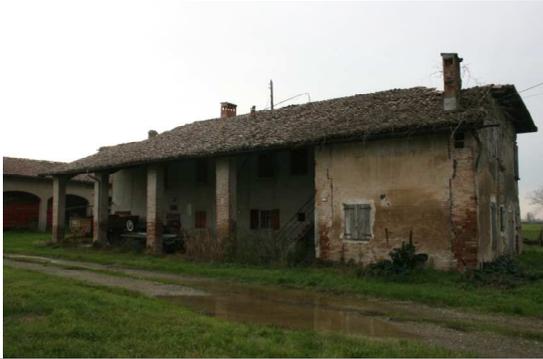
DESCRIZIONE	Interessante edificio colonico tardo settecentesco. Il fabbricato, risalente al 1792 come da formella incastrata nel muro, è di inusuale tipologia nelle campagne reggiane essendo incentrato su di un impianto lineare con avanportico sorretto da massicci pilastri in cotto. (da: "Case rurali nel forese di Reggio Emilia" Comune di Reggio Emilia, Reggio E. 1984; foto e didascalia a pag. 83)			
	TIPOLOGIA DELL'EDIFICIO	casa quadrata	casa a corpi congiunti	casa a porta morta	casa a corte
		casa bracciantile	casa o villa padronale	barchessa o rustico	bassi servizi
		casello o caseificio	casa a torre	casa porticata	altro
	FUNZIONE ORIGINARIA DELL'EDIFICIO	residenza agricola	residenza civile	stalla	fienile
		porcilaia	silos	serra	deposito agricolo
		impianto agricolo intensivo	cantina	caseificio	altro
	FUNZIONE ATTUALE DELL'EDIFICIO	residenza agricola	residenza civile	stalla	fienile

porcilaia	silos	serra	deposito agricolo
		impianto agricolo intensivo	cantina	caseificio	altro: disabitata
	VALORE	storico-architettonico	storico-tipologico	storico-testimoniale	
	STATO DI CONSERVAZIONE	ottimo	buono	discreto	
		cattivo	gravi lesioni/crolli (fino al 60% strutture portanti perimetrali in essere)	diroccato (meno del 60% strutture portanti perimetrali in essere)	
	PRESENZA CARATTERI ORIGINARI	alta	media	bassa	
CATEGORIA D'INTERVENTO <small>Rif. NTA RUE art. 4.1.3 e 4.1.5</small>	2B				
ORIENTAMENTO DEL FRONTE PRINCIPALE	est				
NUMERO PIANI	2				
CARATTERI ARCHITETTONICI COSTRUTTIVI	murature	pietra	laterizio	miste	
	intonaci	conservati/ripristinati	ammalorati/assenti	mattone a vista	
	copertura	coppi	tegole	cementiti o altri	
	infissi	legno	metallo	altri	
	battenti esterni	scuri	persiane	tapparelle/altro	
	tinteggi	conservati/recenti	dilavati/alterati	complessivamente assenti	
ELEMENTI ARCHITETTONICI ESTERNI	porta morta	modanature/aperture	infissi lignei di pregio	gelosie

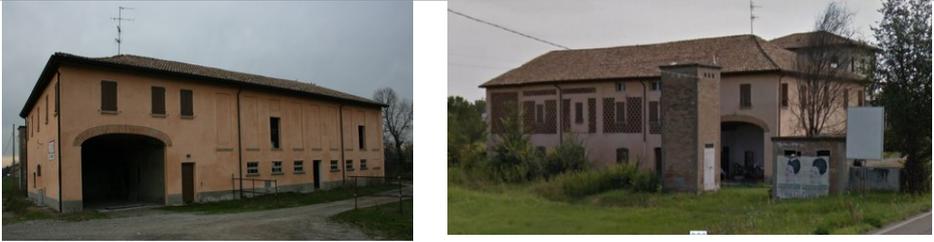
DESCRIZIONE	Edificio ad elementi giustapposti, a pianta rettangolare su due livelli con copertura a tre falde. L'edificio è stato completamente ristrutturato, ma è attualmente in disuso. Il rustico, disposto a nord, presenta sul prospetto est una serie di aperture tamponate a livello del fienile; al piano terra sono ancora distinguibili le aperture della stalla. Sempre il prospetto est è caratterizzato dall'ampia apertura archivoltata, a sesto ribassato, di un portico laterale.			
	TIPOLOGIA DELL'EDIFICIO	casa quadrata	casa a corpi congiunti	casa a porta morta	casa a corte
		casa bracciantile	casa o villa padronale	barchessa o rustico	bassi servizi
		casello o caseificio	casa a torre	casa porticata	Altro: casa ad elementi giustapposti
	FUNZIONE ORIGINARIA DELL'EDIFICIO	residenza agricola	residenza civile	stalla	fienile
		porcilaia	silos	serra	deposito agricolo
		cantina	caseificio	altro

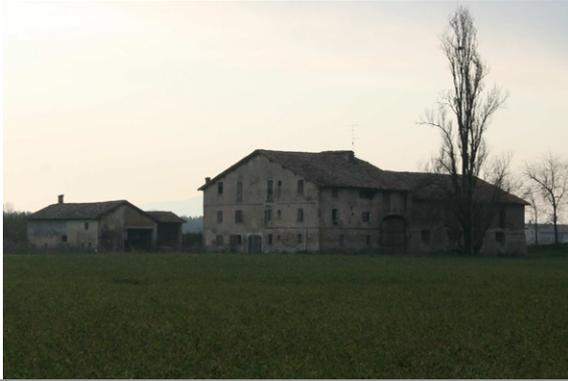
DESCRIZIONE	Edificio rurale a corpi congiunti con porta morta; sviluppa un'ampia pianta rettangolare su tre piani e la copertura è a due falde con colmo differenziato. La copertura del portico del rustico ha probabilmente subito modifiche in epoche successive, come il tamponamento delle luci sul prospetto sud.			
	TIPOLOGIA DELL'EDIFICIO	casa quadrata	casa a corpi congiunti	casa a porta morta	casa a corte
		casa bracciantile	casa o villa padronale	barchessa o rustico	bassi servizi
		casello o caseificio	casa a torre	casa porticata	altro
	FUNZIONE ORIGINARIA DELL'EDIFICIO	residenza agricola	residenza civile	stalla	fienile
		porcilaia	silos	serra	deposito agricolo
		impianto agricolo intensivo	cantina	caseificio	altro
	FUNZIONE ATTUALE DELL'EDIFICIO	residenza agricola	residenza civile	stalla	fienile
		porcilaia	silos	serra	deposito agricolo
		impianto agricolo intensivo	cantina	caseificio	altro: in abbandono
