NOME COMPLESSO	Monte di Pietà
INDIRIZZO	Via Antonio da Genova, 2
LOCALITA'	Pieve Modolena
PERIODO DI COSTRUZIONE	Dal 1884 al 1945

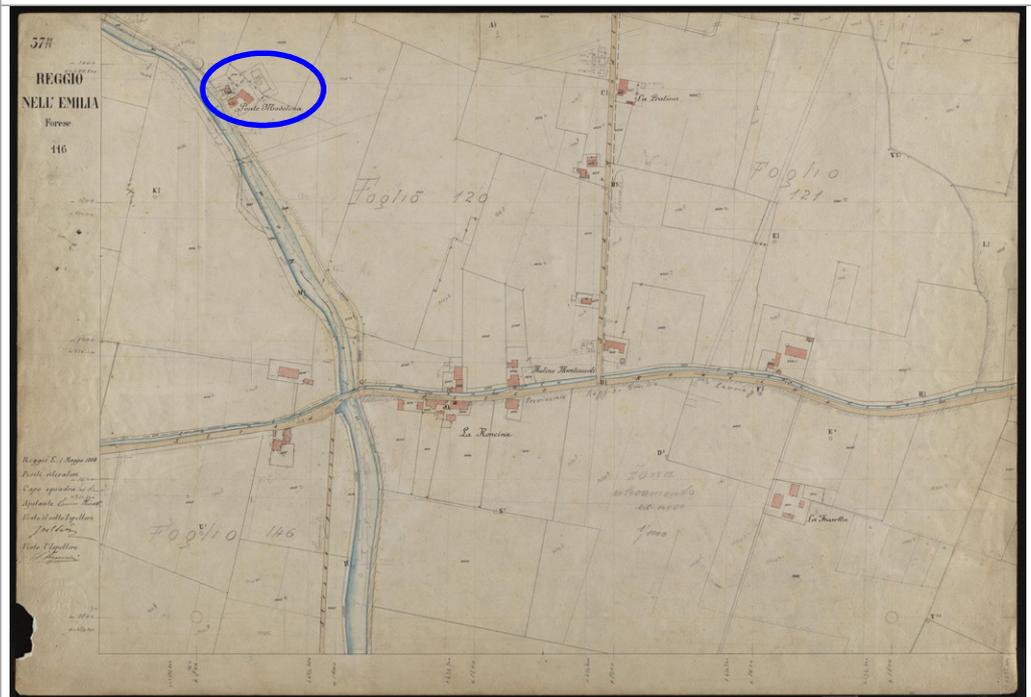
*catasto di primo impianto
del 1890 con integrazioni
fino al 1930*

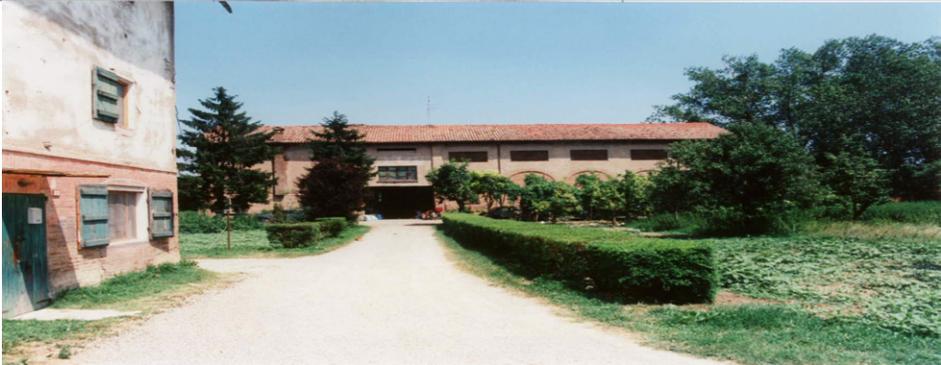
EDIFICIO B	FOTOGRAFIA

Foto Leonardi cod. 17C24-1.			
	DESCRIZIONE	Edificio ad elementi giustapposti con porta morta architravata; il rustico è situato al levante. Nel prospetto a sud sono visibili le arcate cieche di un portico a cinque luci archi voltate; il fienile è coronato da finestre a traforo in laterizio. Il tetto è a due falde con colmo indifferenziato.			
	TIPOLOGIA DELL'EDIFICIO	casa quadrata	casa a corpi congiunti	casa a porta morta	casa a corte
		casa bracciantile	casa o villa padronale	barchessa o rustico	bassi servizi
		casello o caseificio	casa a torre	casa porticata	altro
	FUNZIONE ORIGINARIA DELL'EDIFICIO	residenza agricola	residenza civile	stalla	fienile
		porcilaia	silos	serra	deposito agricolo
		cantina	caseificio	altro	
	FUNZIONE ATTUALE DELL'EDIFICIO	residenza agricola	residenza civile	stalla	fienile
		porcilaia	silos	serra	deposito agricolo
		cantina	caseificio	altro

VALORE	storico-architettonico	storico-tipologico		storico-testimoniale
	STATO DI CONSERVAZIONE	ottimo	buono		discreto
		cattivo	gravi lesioni/crolli (fino al 60% delle strutture portanti perimetrali in essere)		diroccato (meno del 60% delle strutture portanti perimetrali in essere)
PRESENZA CARATTERI ORIGINARI	alta	media		bassa	
CATEGORIA D'INTERVENTO <i>Rif. NTA RUE art. 4.1.3 e 4.1.5</i>	2B				
ORIENTAMENTO DEL FRONTE PRINCIPALE	Sud/ovest				
NUMERO PIANI	3				
CARATTERI ARCHITETTONICI COSTRUTTIVI	murature	pietra	laterizio	miste	
	intonaci	conservati/ripristinati	ammalorati/assenti	mattone a vista	
	copertura	coppi	tegole	cementiti o altri	
	infissi	legno	metallo	altri	
	battenti esterni	scuri	persiane	tapparelle/altro	
	tinteggi	conservati/recenti	dilavati/alterati	complessivamente assenti	
ELEMENTI ARCHITETTONICI ESTERNI	porta morta	modanature/aperture	infissi lignei di pregio	gelosie	
	bugnature	decorazioni	maestà/immagine votiva	balconi

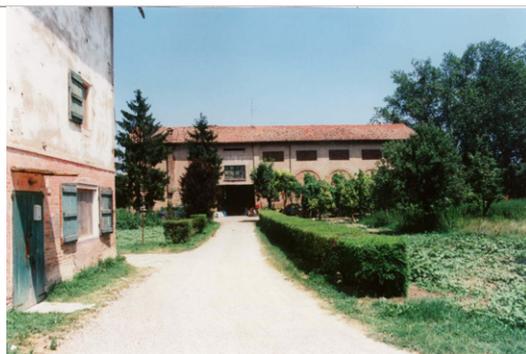
Vista del complesso da sud-ovest.
Foto Leonardi cod. 17C24-1.
