# PROGRAMMA DI RIQUALIFICAZIONE URBANA

*Ambito Zona Stazione - Comparto Area Ex Enocianina*

# RELAZIONE AMBIENTALE AMIANTO – AREA EX ENOCIANINA FORNACIARI

### AREA EX ENOCIANINA FORNACIARI, VIA IV NOVEMBRE – REGGIO EMILIA

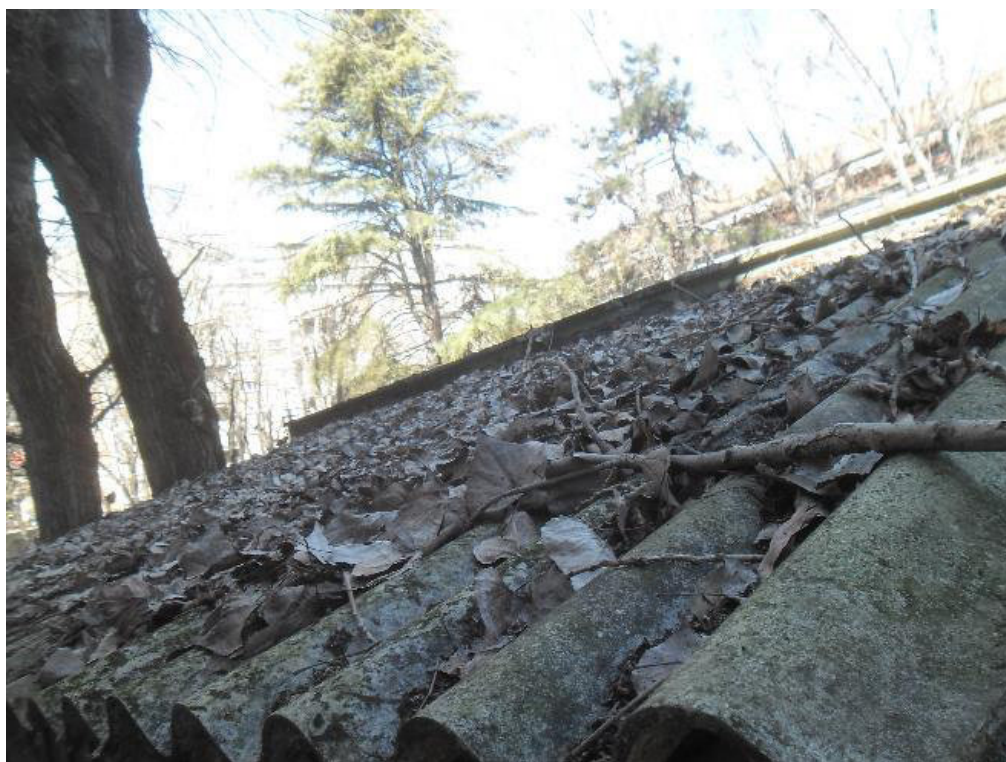
1. **Tettoia** a spiovente in area cortiliva su via IV Novembre, dietro al basso servizio adibito alla pesa. Tale manufatto mostra uno stato di conservazione *scadente* come emerge dall'applicazione dell'algoritmo previsto dalle linee guida regionali, di seguito riportato:

Foto 3: tettoia, particolare e stato di conservazione scadente

Per tale manufatto, l'azione prevista dalle linee guida regionali, trattandosi di contesto urbano fortemente abitato, è la bonifica entro 12 mesi.

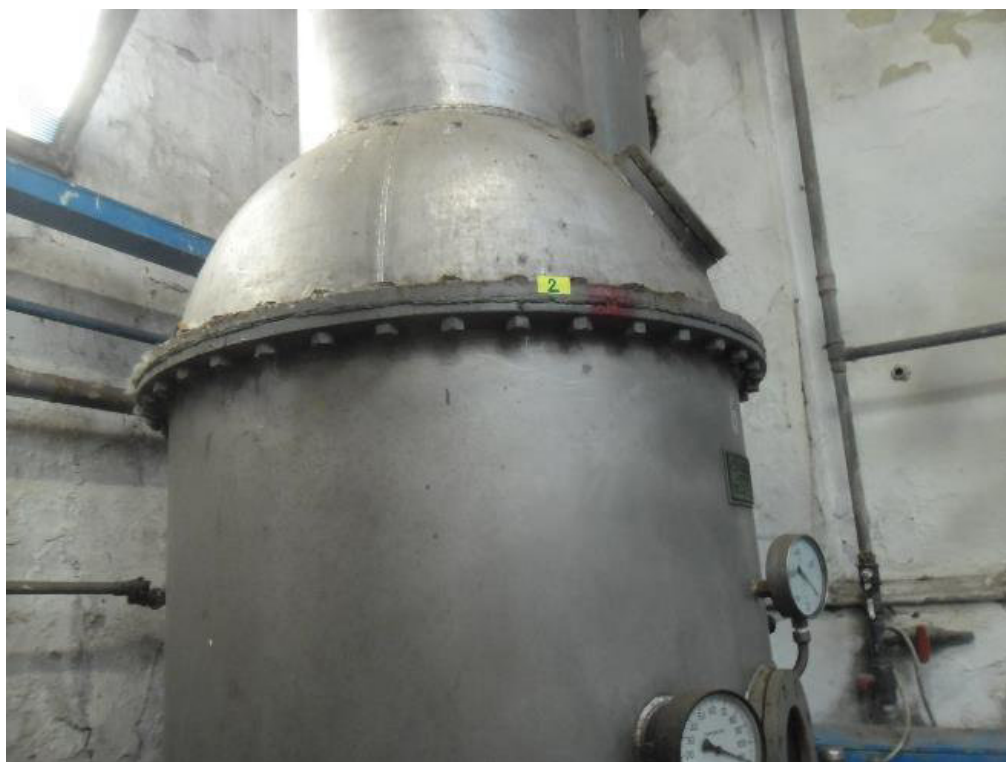
| Campione | Presenza/Assenza di fibre di Amianto | Specie mineralogica | Rapporto di Prova 2019 |
|---|---|---|---|
| Campione n. 2<br>Guarnizione corpo bollitore n. 6<br>Impianto di concentrazione<br>rif. catastale 137-56-6 piano terra | Presente | Crisotilo | 4751 |

2. Per la **guarnizione** friabile presente nel bollitore n. 6, come per tutte le altre presenti verosimilmente nell'impianto di concentrazione, lo stato di confinamento nel quale si trova e l'accessibilità limitata ai soli tecnici preposti alla conduzione dell'impianto, non presenta criticità. Si consiglia di segnalare con apposite avvertenze la presenza dei MCA.
3. Il **serbatoio da 250 litri con coperchio** versa in uno stato conservativo accettabile.

Foto 4: campione 2, guarnizione al corpo bollitore n. 6

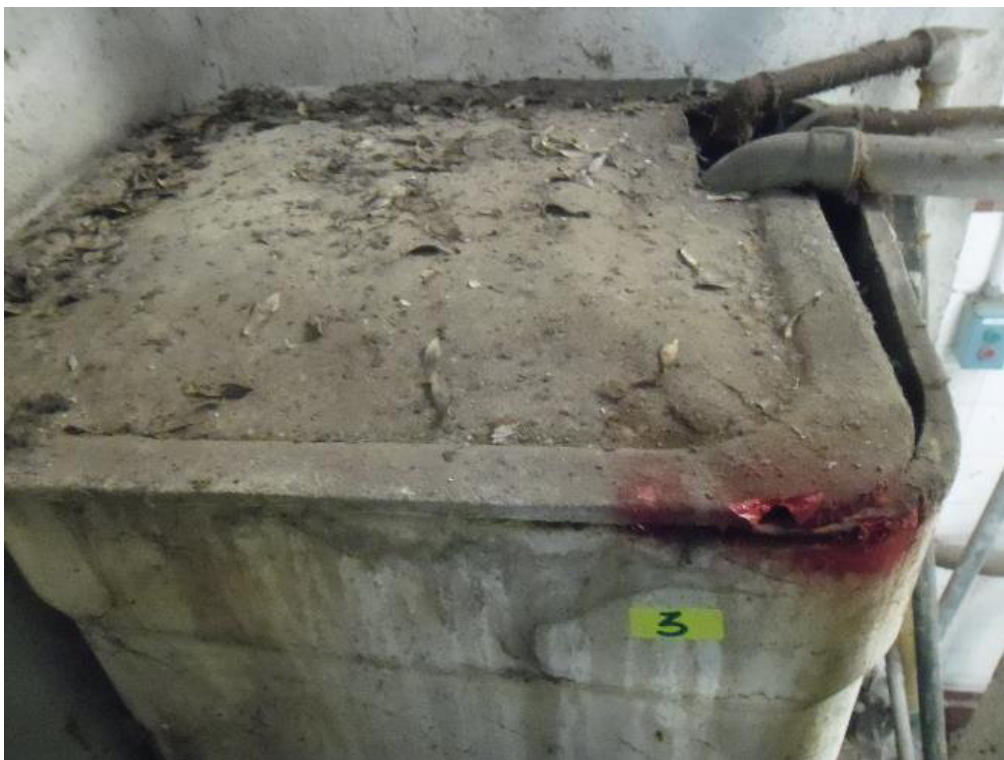
| Campione | Presenza/Assenza di fibre di Amianto | Specie mineralogica | Rapporto di Prova 2019 |
|---|---|---|---|
| Campione n. 3 A<br>Coperchio del serbatoio da 250 litri<br>Adiacenza locale filtri<br>rif. catastale 137-56-6 piano terra | Presente | Crisotilo | 4752 |
| Campione n. 3 B<br>Serbatoio da 250 litri<br>Adiacenza locale filtri<br>rif. catastale 137-56-6 piano terra | Presente | Crisotilo | 4753 |

Foto 5: campione 3, serbatoio con coperchio

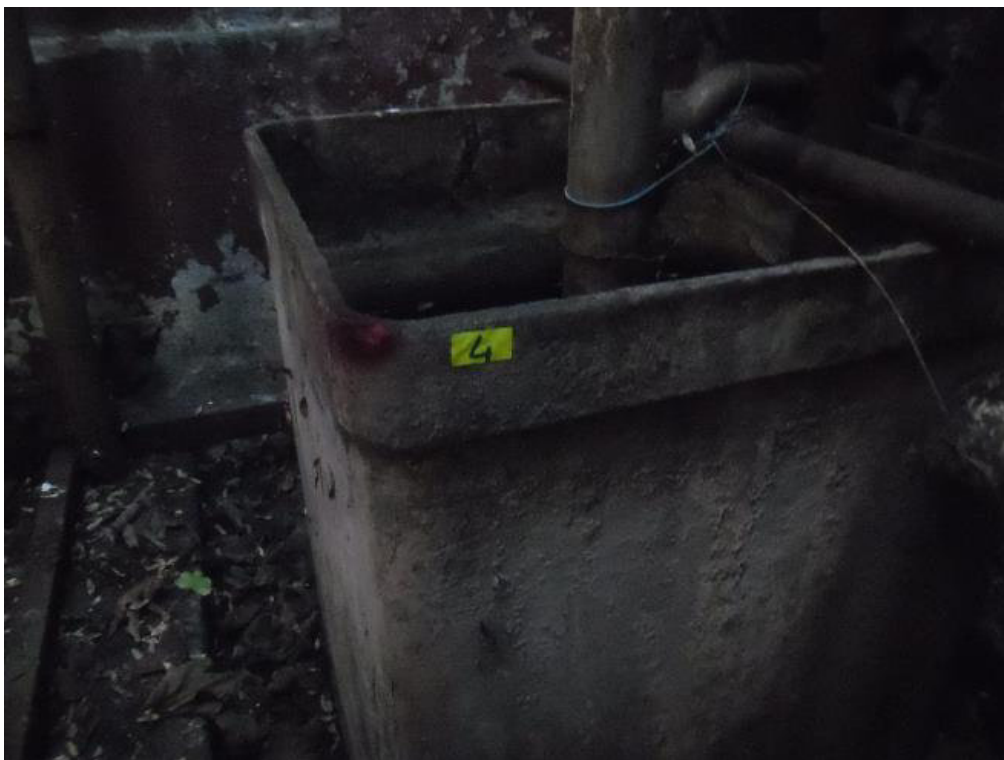
| Campione | Presenza/Assenza di fibre di Amianto | Specie mineralogica | Rapporto di Prova 2019 |
|---|---|---|---|
| Campione n. 4<br>Serbatoio da 1000 litri<br>Locale camino in elevazione<br>rif. catastale 137-56-6 piano terra | Presente | Crisotilo<br>Crocidolite | 4754 |

4. Il **serbatoio da 1000 litri** posto alla base dei camini in elevazione, nel locale attiguo alla vecchia centrale termica, pieno di acqua ed esposto alle intemperie, presenta una superficie ammalorata. Se ne consiglia la bonifica per rimozione.

Foto 6: campione 4, serbatoio vistosamente ammalorato

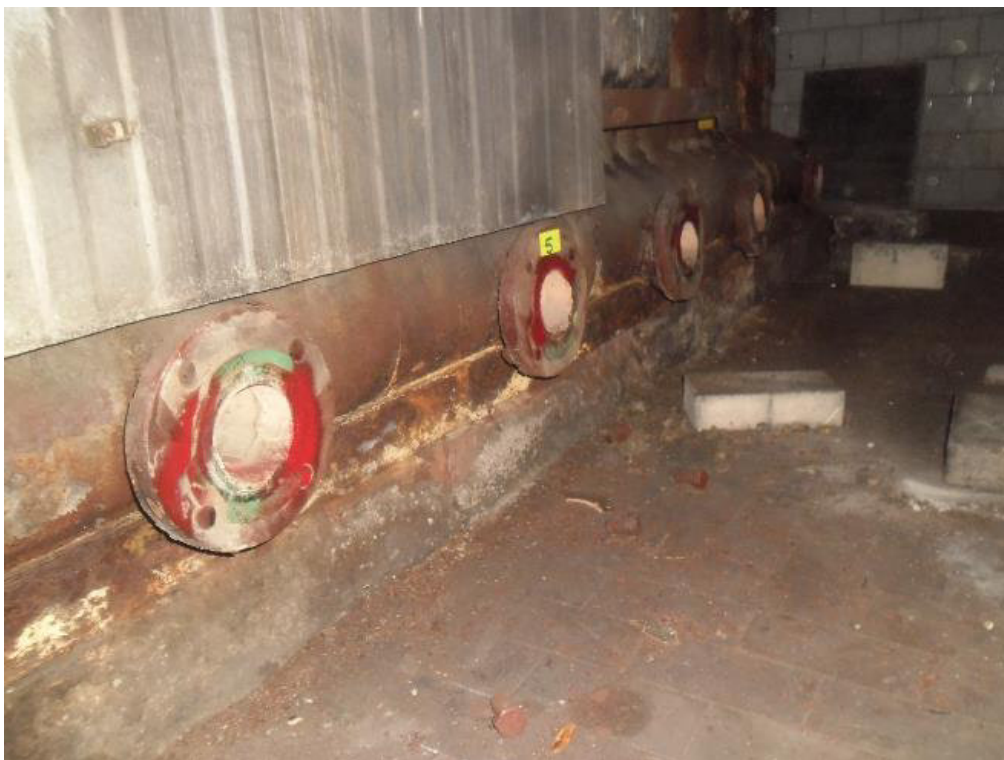
| Campione | Presenza/Assenza di fibre di Amianto | Specie mineralogica | Rapporto di Prova 2019 |
|---|---|---|---|
| Campione n. 5<br>Guarnizioni (campione misto di n. 5 flange)<br>Caldaia dismessa<br>rif. catastale 137-56-6 piano terra | Assente | - | 4755 |

Foto 7: campione 5, guarnizioni senza amianto

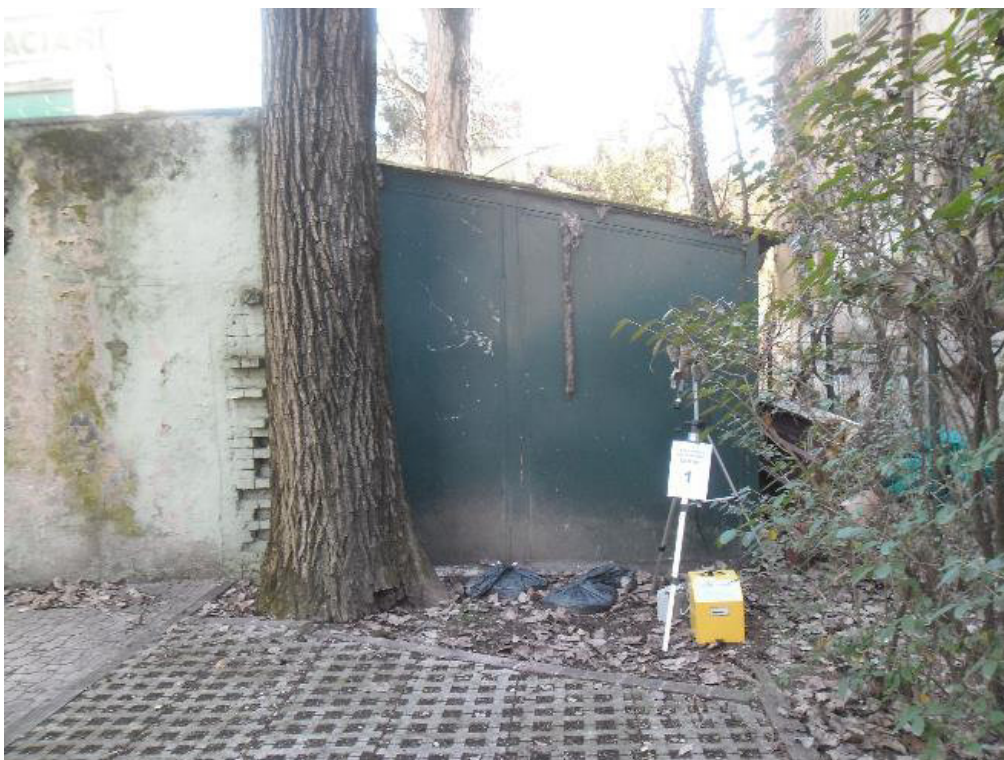
| Postazione | Ubicazione del campionamento | Concentrazione di amianto aerodisperso | Rapporto di Prova 2019 |
|---|---|---|---|
| SEM 1 | Area cortiliva su via IV Novembre<br>adiacenza basso servizio pesa<br>rif. catastale 137-56-6 | 0 fibre/litro | 4756 |

Foto 8: campionamento ambientale SEM 1
