PROGRAMMA DI RIQUALIFICAZIONE URBANA

Ambito Zona Stazione - Comparto Area Ex Enocianina

relazione ambientale amianto

RELAZIONE AMBIENTALE AMIANTO – AREA EX ENOCIANINA FORNACIARI

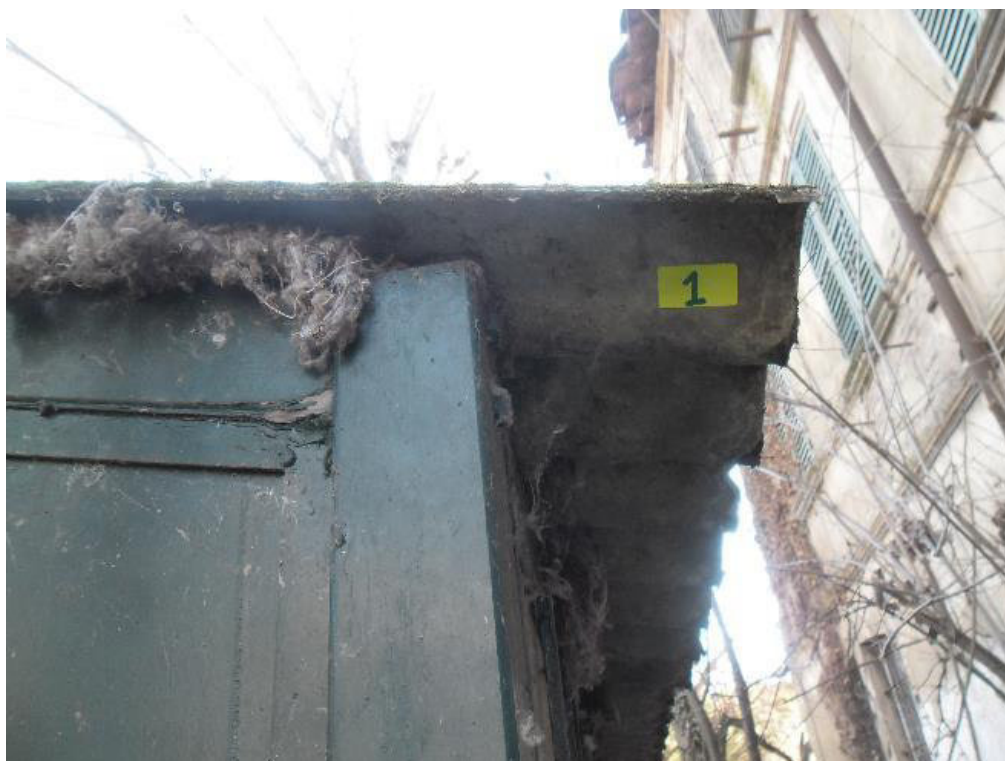
Foto 1: campione 1, tettoia

Descrizione campione: Frammento di lastra ondulata di copertura

Punto di prelievo: Tettoia a spiovente lato sud a fianco basso servizio pesa - rif. catastale 137-56-6 presso Ex Enocianina Fornaciari Via IV Novembre, 15 Reggio Emilia

E' presente amianto CRISOTILO.

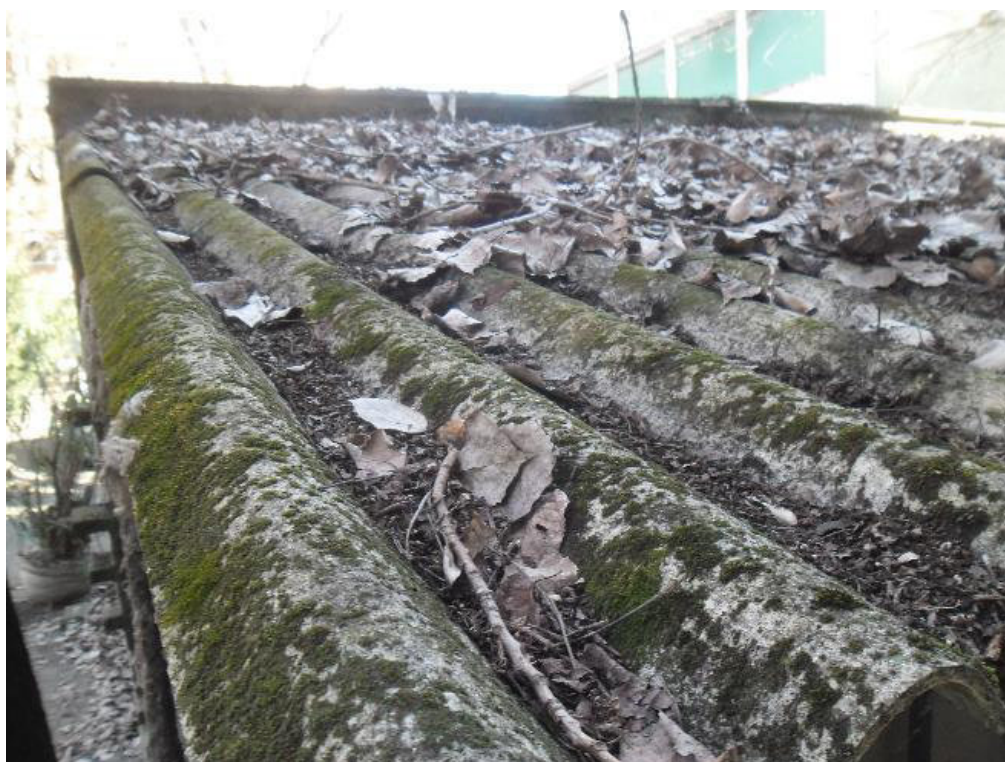
1. **Tettoia** a spiovente in area cortiliva su via IV Novembre, dietro al basso servizio adibito alla pesa. Tale manufatto mostra uno stato di conservazione *scadente* come emerge dall'applicazione dell'algoritmo previsto dalle linee guida regionali, di seguito riportato:

Giudizio dello stato di conservazione della copertura ¹		Somma	11

Foto 2: tettoia, particolare e stato di conservazione scadente

Per tale manufatto, l'azione prevista dalle linee guida regionali, trattandosi di contesto urbano fortemente abitato, è la bonifica entro 12 mesi.

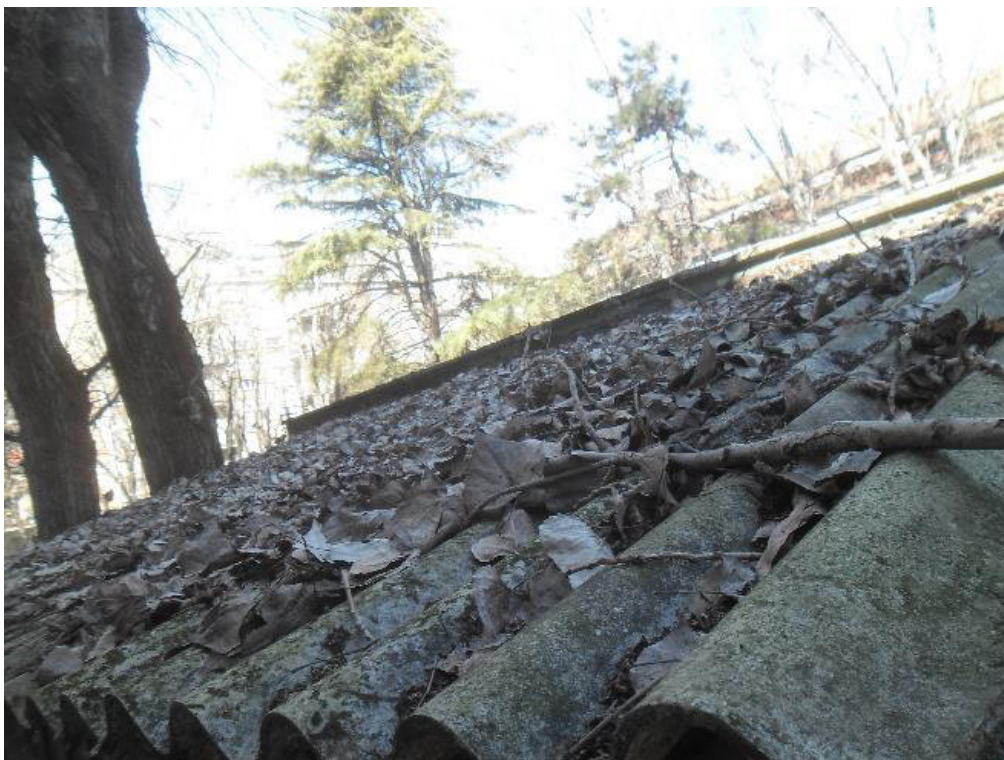
Foto 3: tettoia, particolare e stato di conservazione scadente

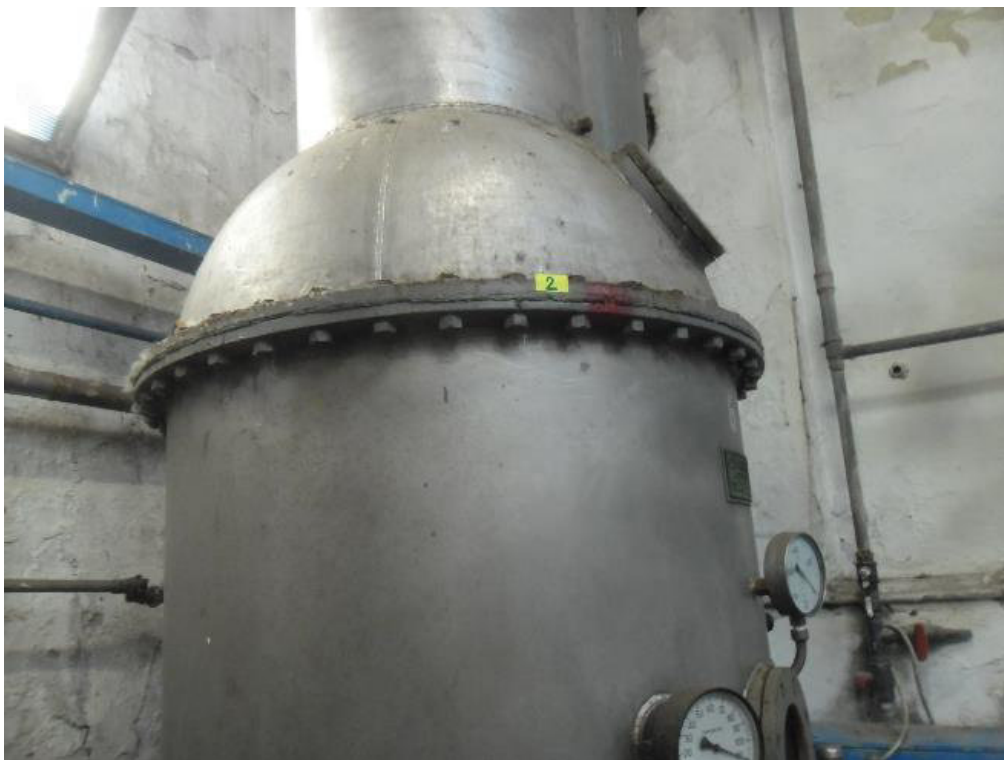
2. Per la **guarnizione** friabile presente nel bollitore n. 6, come per tutte le altre presenti verosimilmente nell'impianto di concentrazione, lo stato di confinamento nel quale si trova e l'accessibilità limitata ai soli tecnici preposti alla conduzione dell'impianto, non presenta criticità. Si consiglia di segnalare con apposite avvertenze la presenza dei MCA.
3. Il **serbatoio da 250 litri con coperchio** versa in uno stato conservativo accettabile.

Foto 4: campione 2, guarnizione al corpo bollitore n. 6

Descrizione campione: Guarnizione corpo bollitore n. 6

E' presente amianto CRISOTILO.

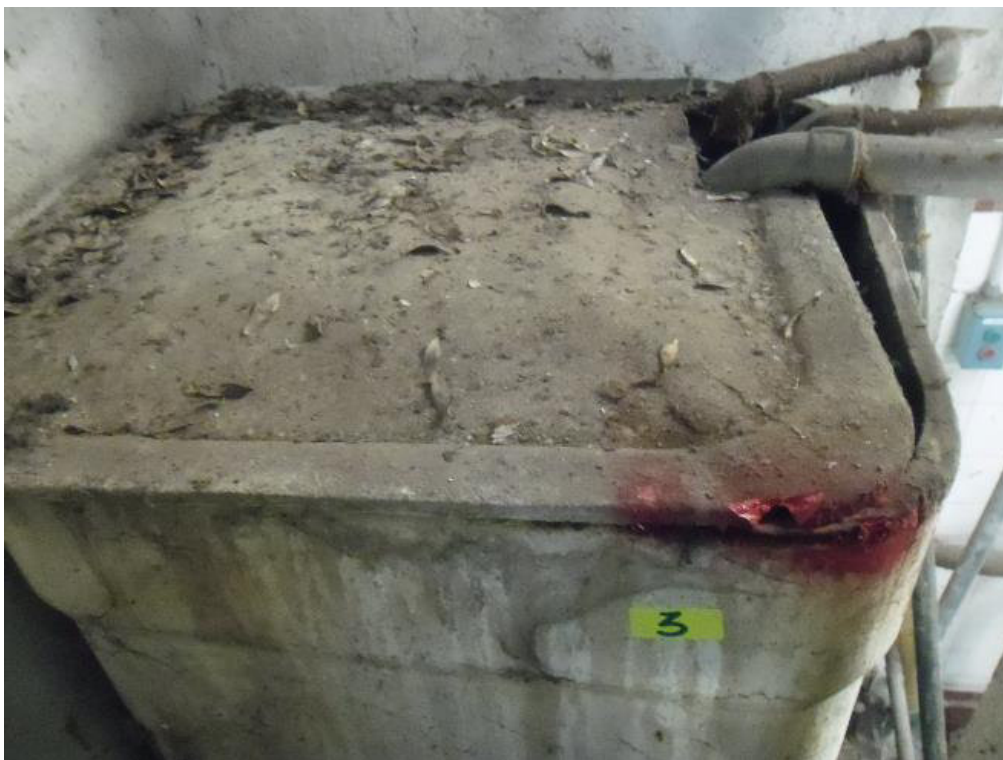
Foto 5: campione 3, serbatoio con coperchio

Descrizione campione: Coperchio

E' presente amianto CRISOTILO.

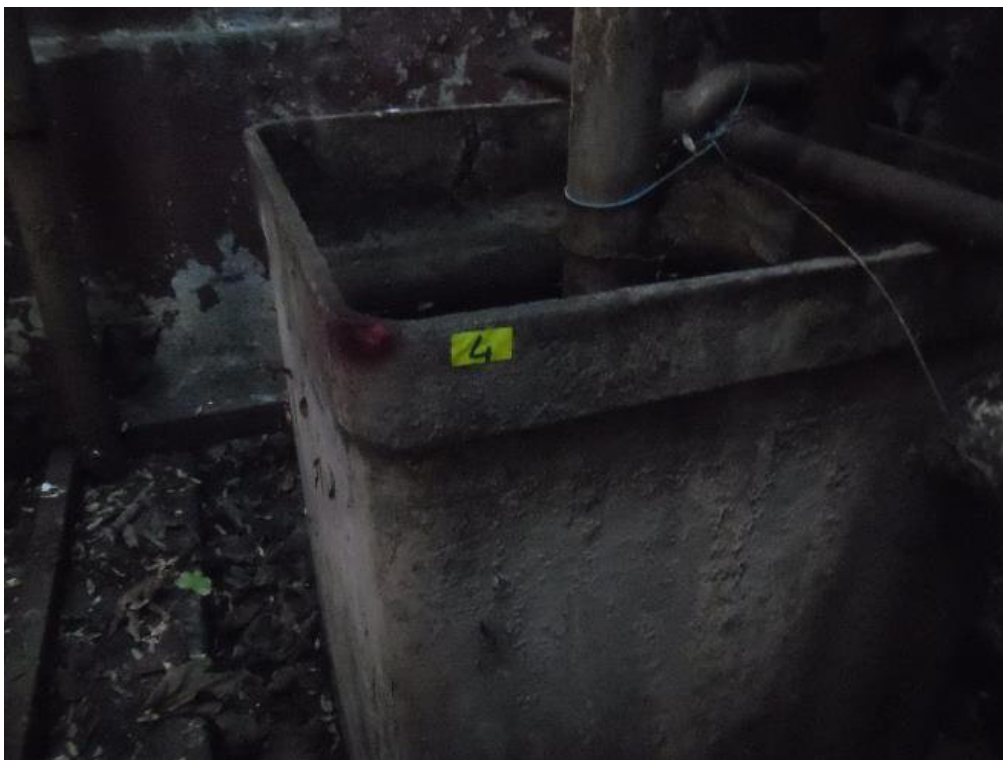
4. Il **serbatoio da 1000 litri** posto alla base dei camini in elevazione, nel locale attiguo alla vecchia centrale termica, pieno di acqua ed esposto alle intemperie, presenta una superficie ammalorata. Se ne consiglia la bonifica per rimozione.

Foto 6: campione 4, serbatoio vistosamente ammalorato

E' presente amianto CRISOTILO e CROCIDOLITE.

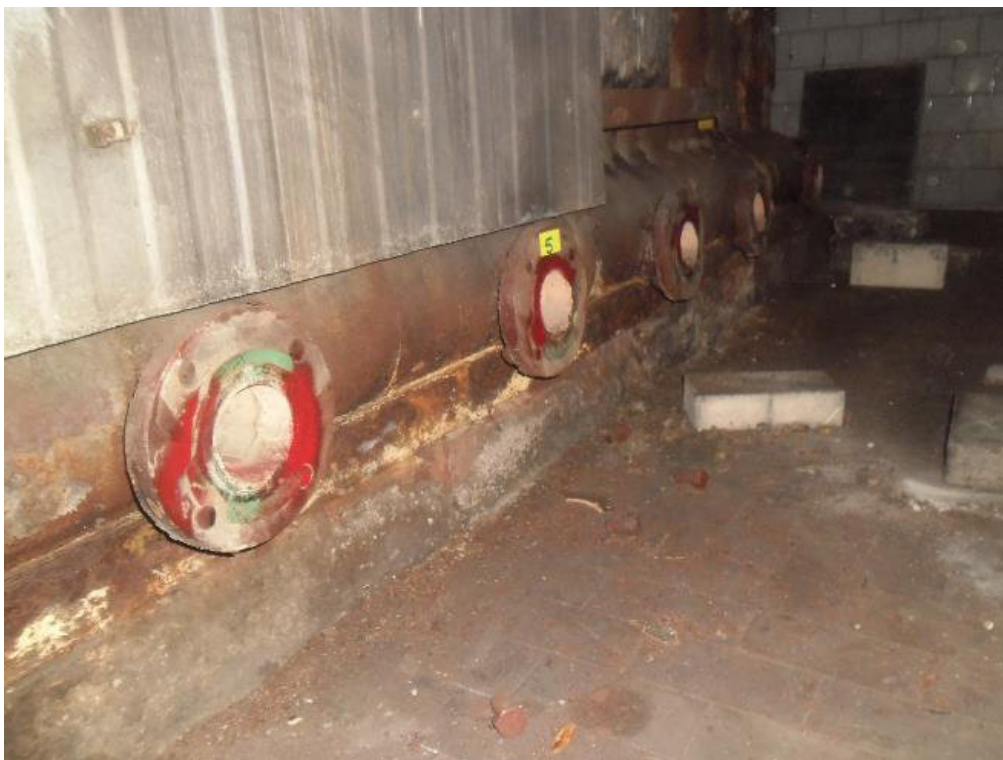
Foto 7: campione 5, guarnizioni senza amianto

Descrizione campione: Guarnizioni n. 5 flange

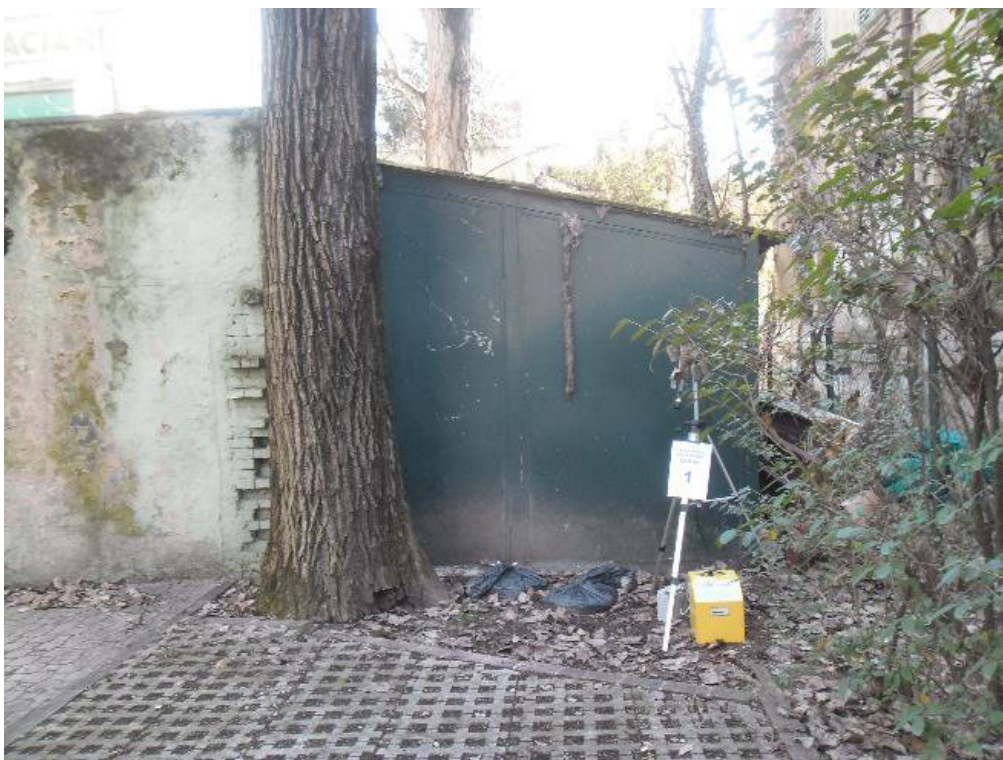
Foto 8: campionamento ambientale SEM 1

Parametro	U.M.	Risultato
<i>Metodo</i>		
FIBRE DI AMIANTO (SEM) <i>DM 06/09/1994 SO GU n°288 10/12/1994 All 2B</i>	fibre/litro	0

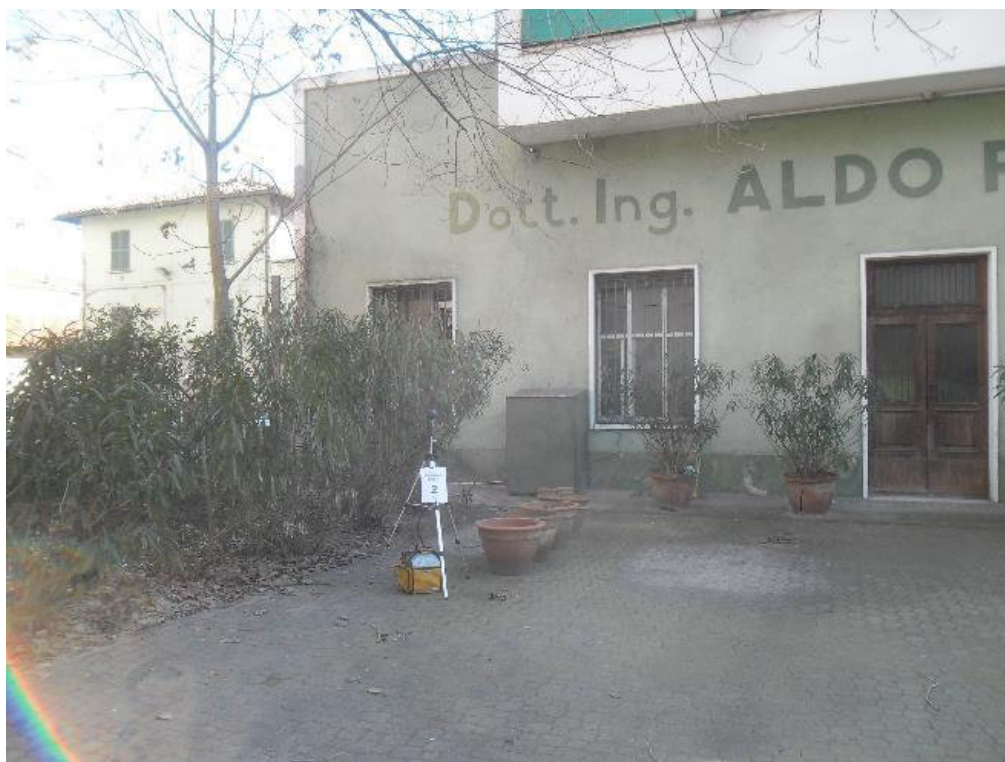
Foto 9: campionamento ambientale SEM 2

Parametro	U.M.	Risultato
<i>Metodo</i>		
FIBRE DI AMIANTO (SEM) DM 06/09/1994 SO GU n°288 10/12/1994 All 2B	fibre/litro	0

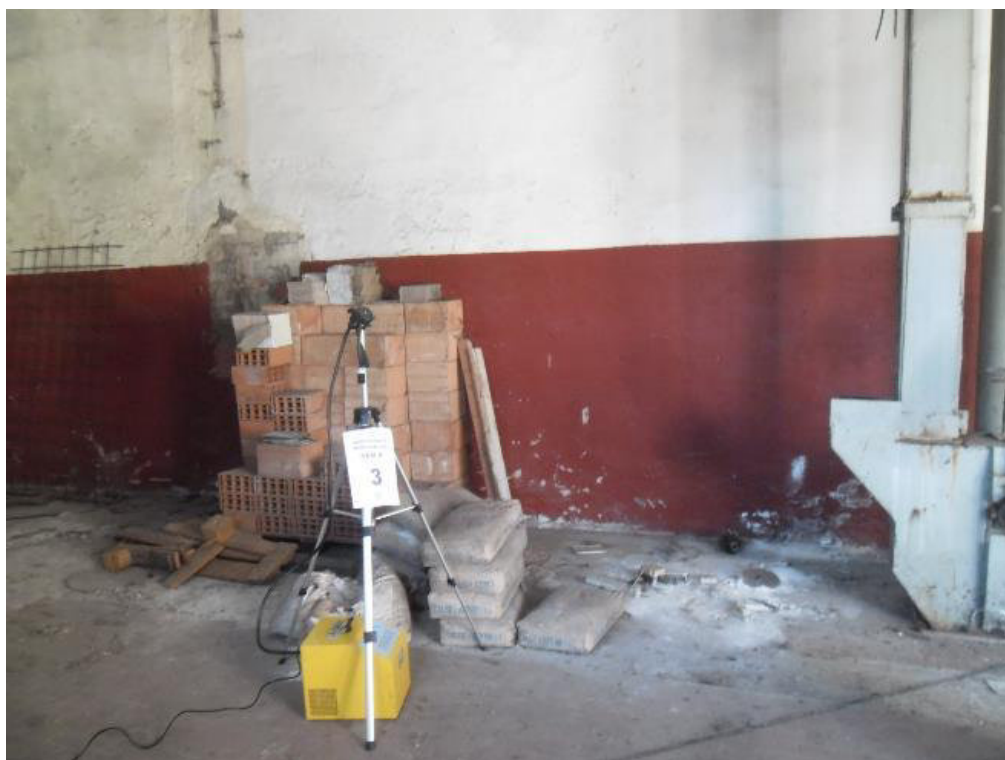
Foto 10: campionamento ambientale SEM 3
